### Sztentek károsodásanalízise

**Kulcsszavak:** sztent, károsodás, felületi érdesség

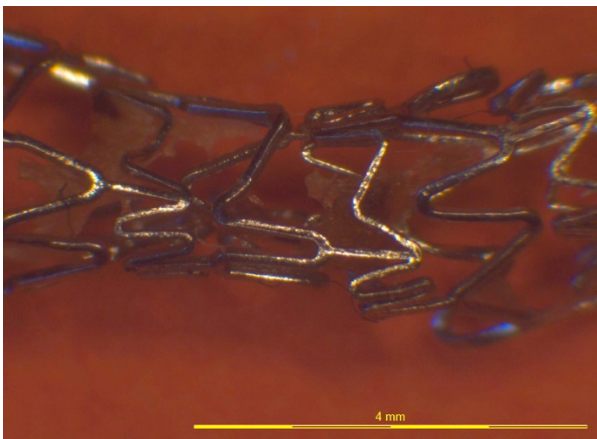
1. ábra I. jelű patológiás sztent

Az I. jelű sztent jellegzetes mintázata lehetőséget adott a nagy biztonsággal történő típusbeazonosításra. Az 1. ábrán jól megfigyelhető a híd jellegzetes alakja és elhelyezkedése, amely két gyűrű között található és egy gyűrű két bordáját összekötő ív konkáv oldalának közepéről indul, és a következő gyűrű két bordáját összekötő ív konvex oldalának közepébe fut. Összehasonlításként a 2. ábrán látható az Express<sup>2™</sup> sztent ballonra krimpelt változata, amelyen ezek a sajátosságok szintén felfedezhetőek. Az Express<sup>2™</sup> sztent bevonat nélküli és gyógyszerbevonatos kivitelben is forgalomba került. Mivel utóbbinál a hatóanyag egy polimer bevonatra kerül fel, a hatóanyag teljes kioldódása után is a polimer bevonatnak láthatónak kell lennie. Ennek egyértelmű megállapítása optikai vagy elektronmikroszkópos vizsgálattal lehetséges. Az 1. ábrán is jól látszik, hogy az eredeti szabályos geometria jelentősen deformálódott, amely deformációmérték semmiképpen nem következhetett be a sztent eltávolítása előtt, ezért azt feltételezzük, hogy a sztent ezeket a károsodásokat az eltávolítás során szenvedte el.

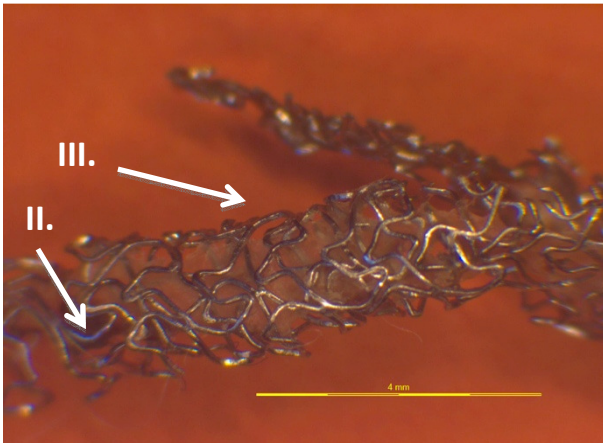
A II. jelű sztent egy különleges eset, ugyanis egy ún. oldalági tágítás során a III. jelű sztentet a II. jelű sztent egyik celláján átvezetve tágították abba bele, ezzel egyesítve őket. A II. és III. jelű sztentek (3. ábra) feltételezhetően azonos típusúak. Az ábrán megfigyelhető, hogy ez a típusú sztent nem tartalmaz kimondottan a gyűrűk összekötésére szolgáló hidat. Ennél a sztentnél az egyes

3. ábra II. és III. jelű patológiás sztent

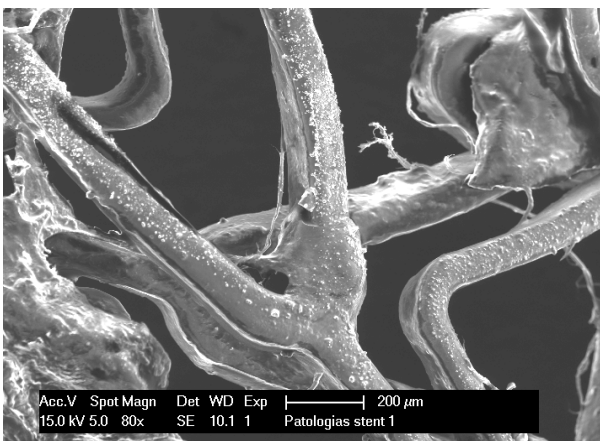
5. ábra I. sztent bordáit bevonat fedi

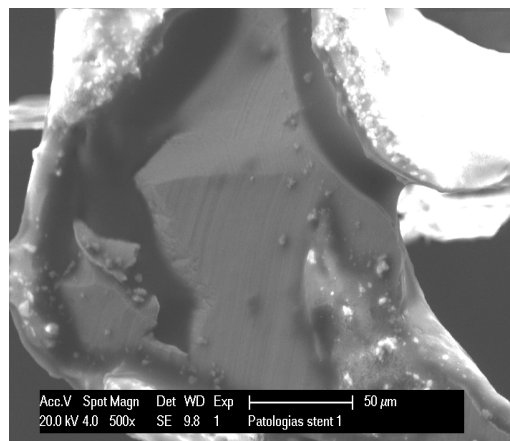
Az I. jelű sztentet bemutató 6. ábrán látható töretfelületen nagy kiterjedésű szabályos síkok figyelhetők meg és azokon sűrű párhuzamos rovátkák. Ezek a tények mesterséges behatásra utalnak, mint például vágás csípőfogóval, ollóval. A rovátkákat feltehetően a vágószerszám érintkező felülete alakította ki.

6. ábra Az I. sztent bordáját elvágták

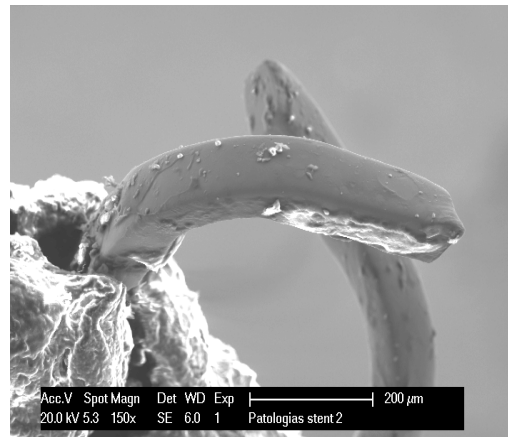
A II. jelű sztent felületén megfigyelhető mechanikai sérülések alakja és a SEM kép tónusának változatlansága a sérült régiókban arra utal, hogy ezt a sztentet nem fedi bevonat (7. ábra). Feltehetően ebben az esetben is fogóval csípték el a bordát. A töretfelület ebben az esetben is sík. A töretfelületen megfigyelhető szennyeződések azonos megjelenésűek a sztent bordáin lévőkkel, amelyek ebből következően biztosan szennyeződések, mert a töretfelületre nem kerülhetett volna, amennyiben bevonat.

7. **ábra** A II. sztent bordáját elcsípték

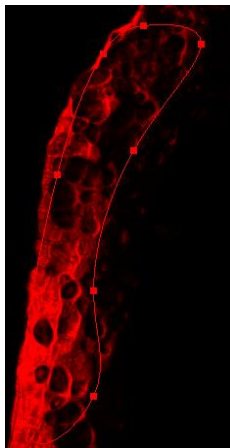
Az elektronmikroszkópos vizsgálatokat követően konfokális mikroszkóppal vizsgáltuk tovább a mintákat. A konfokális mikroszkóppal készített felvételeken apró gödrök figyelhetőek meg. Ezek a felületi hibák a SEM képeken nem jelentek meg ilyen mértékben, mert a konfokális felvételen a szürkeségi skála mutatja az egyes pontok mélységét. Ez a skála a kijelölt területen belüli legmagasabb és legmélyebb területek között osztja fel a szürkeségi skálát, ezzel kiemelve a felületi hibákat (8. ábra). A II. jelű sztent kijelölt területéről készült topográfia inverze látható a 9. ábrán. Ezen a képen jól megfigyelhető a felület egyenetlensége. A mérési eredmények azt mutatták, hogy az I. jelű sztentnél 10 µm, míg a II. jelű sztentnél 20 µm volt a jellemző felületi érdesség.

8. **ábra** Az I. sztent bordájának felülete

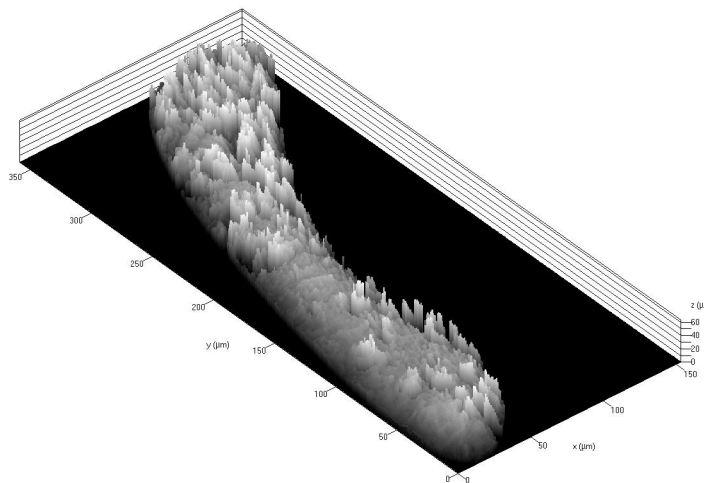
9. **ábra** A II. sztent bordájáról készült topográfia inverz képe
