*Recomendaciones Técnicas para Mejorar la Seguridad
Sísmica de Viviendas de Albañilería Confinada
de la Costa Peruana*

TESIS PARA OPTAR EL GRADO ACADÉMICO
DE MAGÍSTER EN INGENIERÍA CIVIL

Ing. Miguel Ángel Mosqueira Moreno

Ing. Sabino Nicola Tarque Ruíz

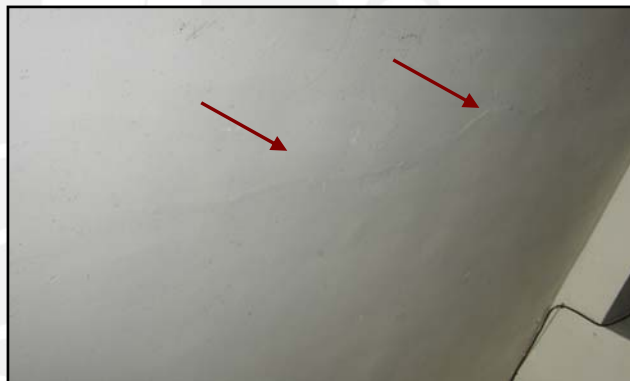
Fisura resanada en el sentido
ortogonal a la losa del primer piso

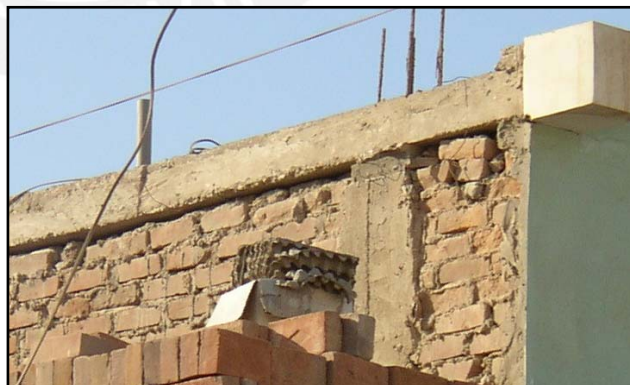
Se observa la desalineación y
desorden total en la colocación de
los ladrillos.
Armaduras expuestas y corroídas

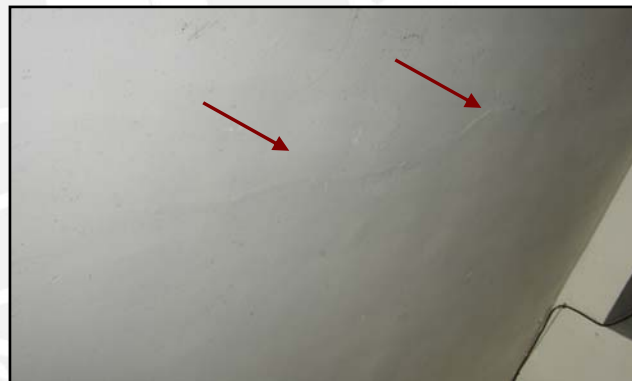
Fisura resanada en el sentido
ortogonal a la losa del primer piso.

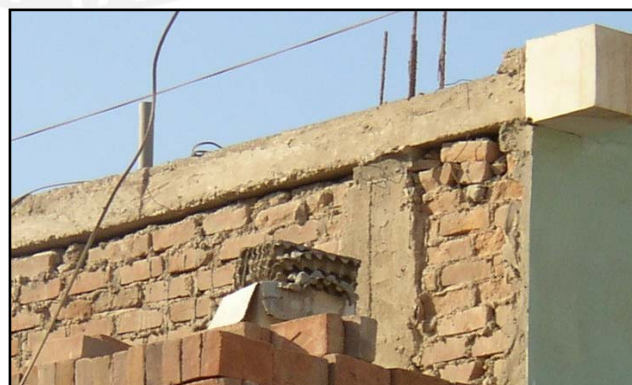
Se observa la desalineación y
desorden total en la colocación de
los ladrillos.
Armaduras expuestas y corroídas.

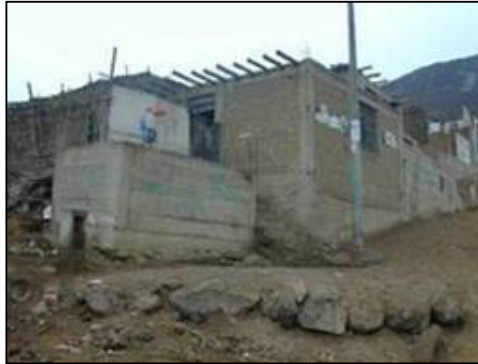
Se ha observado que los pobladores nivelan zonas de pendiente sin ningún criterio técnico, y hacen rellenos de nivel no controlados (Fig. 5.01). Además, se ha visto que algunas viviendas son construidas sobre desmontes o desechos de otras construcciones. El problema de las viviendas construidas sobre rellenos inadecuados es que son susceptibles a sufrir asentamientos diferenciales, que producen fisuras en los pisos y grietas en muros y losas (Fig. 5.02).

Fig. 5.01 Vivienda sobre relleno de nivel

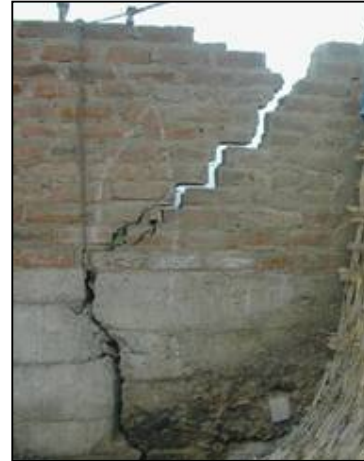
Fig. 5.02 Muro agrietado por asentamientos diferenciales

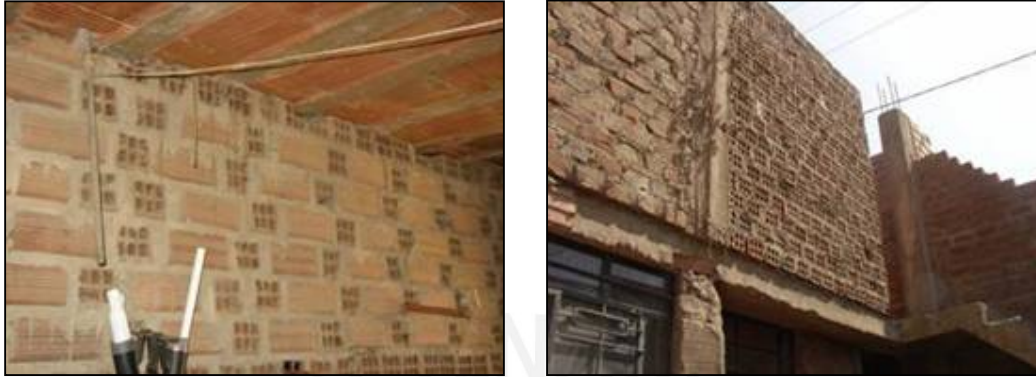
Los muros construidos de ladrillo pandereta (tubulares) presentan un tipo de falla frágil y repentina. Es decir, los ladrillos fallan en un lapso de tiempo muy corto entre la aparición de las primeras grietas y el colapso. Los muros de ladrillo pandereta (Fig. 5.06) deberían ser usados solo como elementos de tabiquería.

Fig. 5.06 Muros de ladrillo pandereta

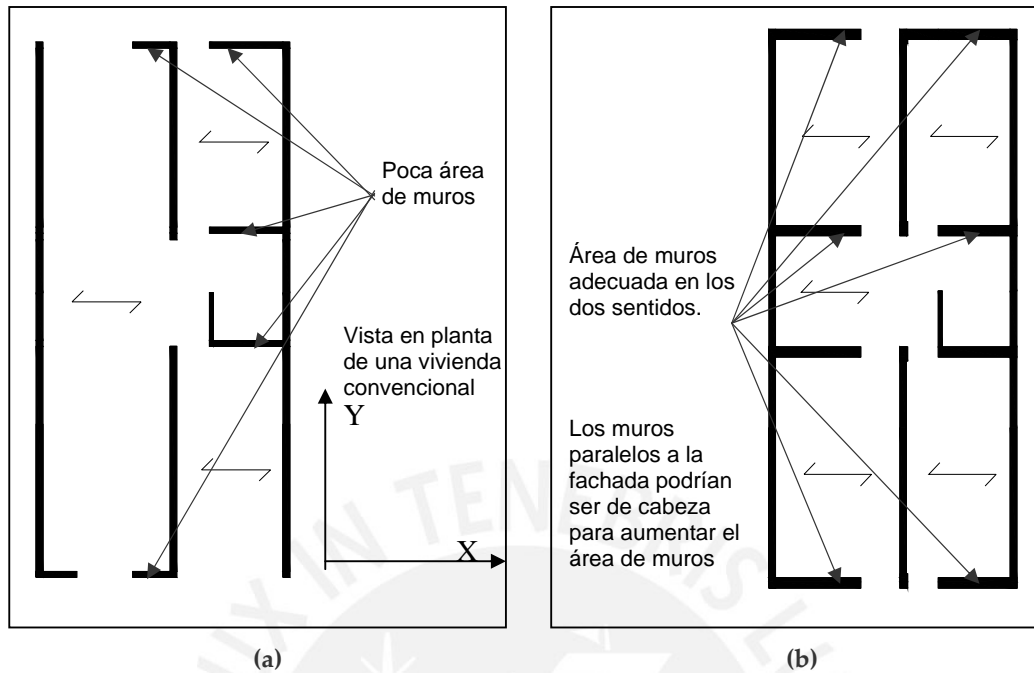
En la mayoría de las viviendas analizadas se advierte que existe una inadecuada densidad de muros en la dirección paralela a la fachada (Fig. 5.07 a), ya que tienen pocos muros e incluso algunos de ellos son de longitud menor a 1 m, no confinados y con asentado tipo sogá. En cambio, en la dirección perpendicular las viviendas tienen muros portantes con asentado de cabeza, confinados y de longitud adecuada (Fig. 5.07 b), de tal manera que en esta dirección generalmente se cumple con los requisitos de área mínima para soportar el cortante sísmico.

Fig. 5.07 (a) Pocos muros en la dirección X; (b) Adecuada cantidad de muros en X y Y

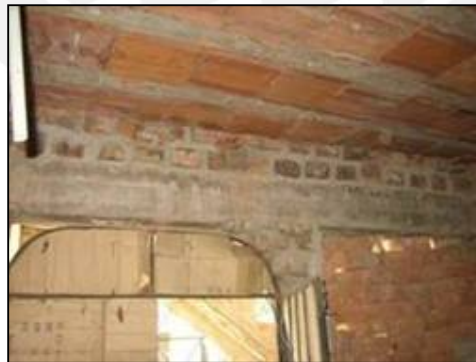
Muchas veces los constructores de viviendas informales no tienen un buen concepto de confinamiento y omiten la construcción de vigas soleras sobre los muros resistentes a sismo. Otras veces, construyen la viga solera a una altura inferior a la del techo, y encima de la viga construyen dos o tres hileras más de ladrillo (Fig. 5.08). Para este caso, la unión muro techo será muy deficiente.

Fig. 5.08 Hileras de ladrillos sobre viga solera

Cuando existen muros sin viga solera lo que podría ocurrir es que durante un evento sísmico los muros y el techo traten de separarse y trabajen independientemente uno del otro. Luego, se producirían grietas horizontales en la unión muro techo y no habría transmisión de cortante desde el diafragma rígido hacia los muros. Como consecuencia, las columnas serían sometidas a fuerzas de corte mayores para las que han sido diseñadas.

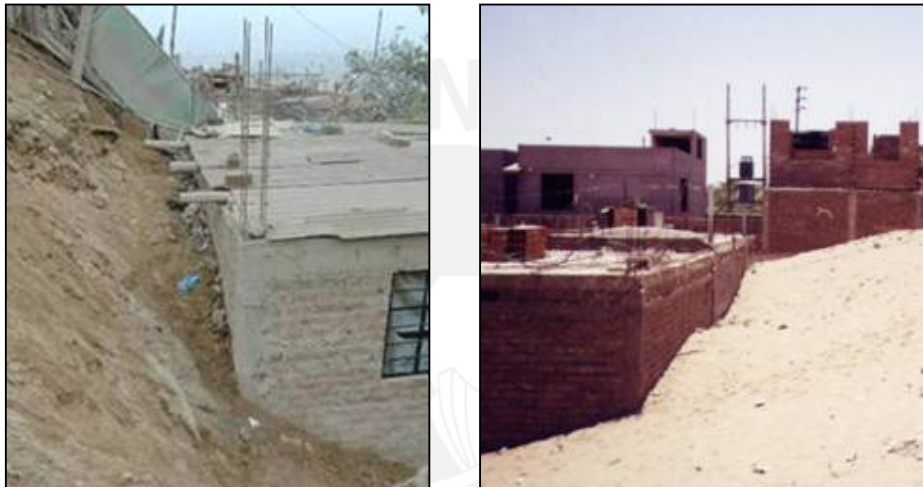
En las viviendas encuestadas y en especial las de Carabaylo y en algunas zonas de la ciudad de Ica se presenta la condición de empuje lateral (Fig. 5.09). Los muros que soportan el empuje son de albañilería de ladrillo con deficiente mano de obra y sin diseño alguno para soportar esta presión. Estos muros mal diseñados constituyen un peligro latente que podría magnificarse ante eventos sísmicos. Los muros que soporten empuje lateral deben ser diseñados para que trabajen adecuadamente con este tipo de carga.

Fig. 5.09 Muros con empuje lateral

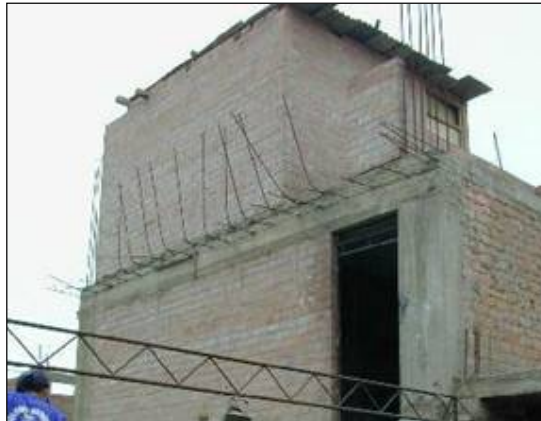
Más de la mitad de las viviendas encuestadas en la costa sur del Perú no tienen muros confinados en sus 4 bordes (Fig. 5.10). Muchos muros solo han sido confinados en tres o en dos bordes.

Fig. 5.10 Muros sin confinar

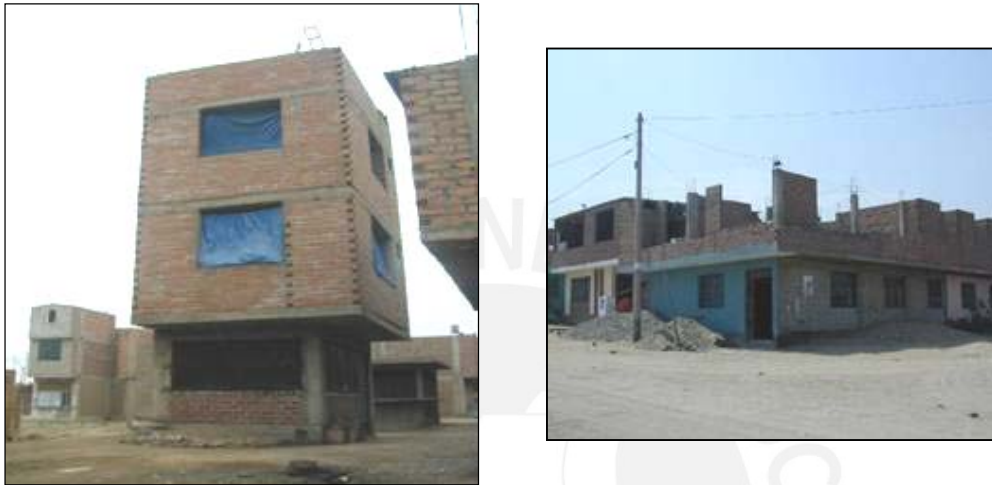
Varias de las viviendas encuestadas podrían sufrir daños por torsión ya que tienen distribución de muros muy asimétrica, no tienen continuidad de elementos estructurales y tienen distribuciones arquitectónicas diferentes en cada piso. Otro detalle que genera torsión se da en las viviendas en esquina, donde los muros que dan a las calles tienen grandes ventanas en comparación con los muros que colindan con las viviendas vecinas que son muros completos.

Fig. 5.12 Torsión en planta

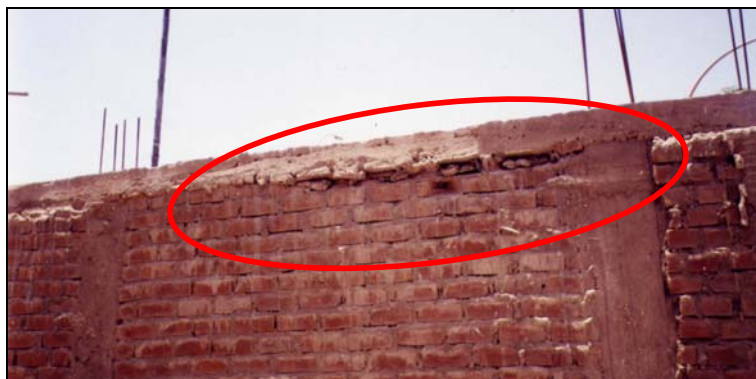
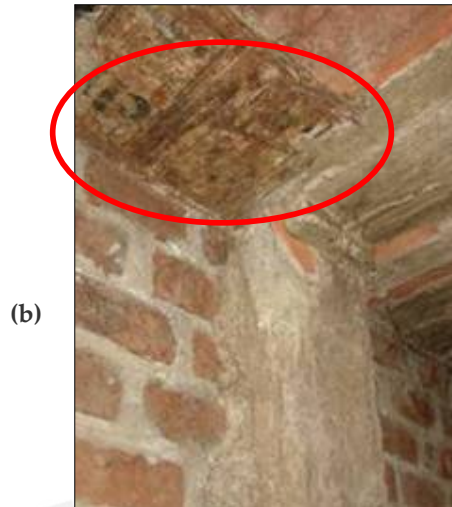
En las viviendas informales el encofrado que utiliza es inadecuado. La madera muchas veces presenta grietas, rajaduras y no tienen los cantos verticales. Además, los albañiles combinan encofrados de madera con otros elementos como latones, pedazos de ladrillo y papel de la bolsa de cemento (Fig. 5.14). Esto ocasiona que los elementos de concreto armado queden desplomados y que presenten cangrejeras. De acuerdo a pruebas de compresión en probetas de concreto se concluye que las cangrejeras pueden reducir hasta un 40% de la resistencia del concreto.

Fig. 5.14 (a) Uso de bolsa de cemento en el encofrado;
(b) Uso de latones y ladrillo en el encofrado

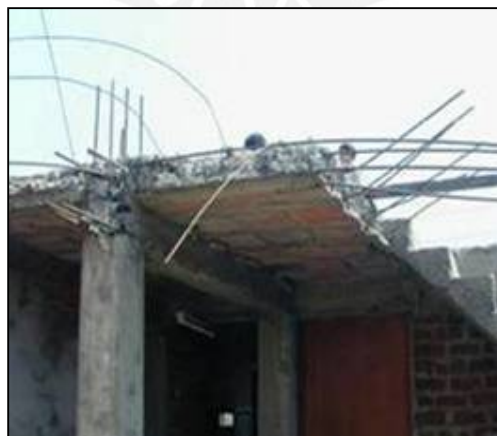
Cuando se finaliza parcialmente la construcción no se tiene especial cuidado en la protección del acero de refuerzo, dejándolo libre a la intemperie. Es muy común ver este defecto en las losas y columnas donde por razones económicas el proceso de techado se realiza en varios años. Es decir, que se construye por etapas de tal forma que los pobladores se ven en la necesidad de dejar acero de refuerzo expuesto para el empalme futuro (Fig. 5.15).

Fig. 5.15 Acero de refuerzo expuesto

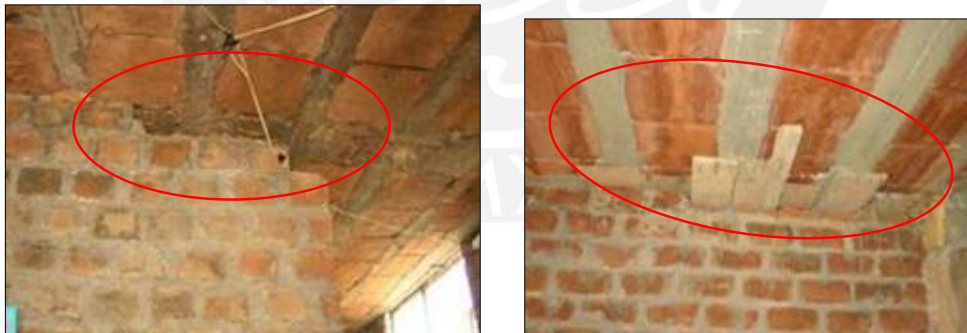
En las viviendas analizadas se ha podido notar que los constructores prefieren quitar ladrillos en la unión muro techo que cortar sus encofrados (Fig. 5.19). Cuando el ancho de la viga solera es mayor que la del muro, entonces es necesario tener un adecuado encofrado para la viga. Sin embargo, se puede ver en algunas viviendas la utilización de pedazos de ladrillo de techo, latones y hasta bolsas de cemento para completar el encofrado. De esta forma se perjudica la adherencia entre unidades de albañilería y elementos de concreto armado.

Fig. 5.19 Remoción de ladrillos en la unión muro, viga solera y techo

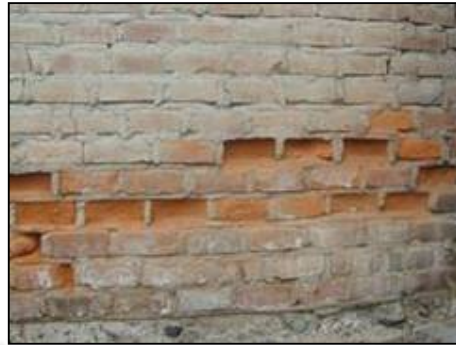
Los ladrillos empleados para la construcción de viviendas informales son por lo general artesanales (Fig. 5.23). Estos ladrillos son fabricados con mano de obra no calificada y tienen un proceso de quemado no uniforme. Ello da como consecuencia la falta de uniformidad en las dimensiones de las unidades y la baja resistencia que los ladrillos pueden presentar.

Fig. 5.23 Baja calidad de ladrillo

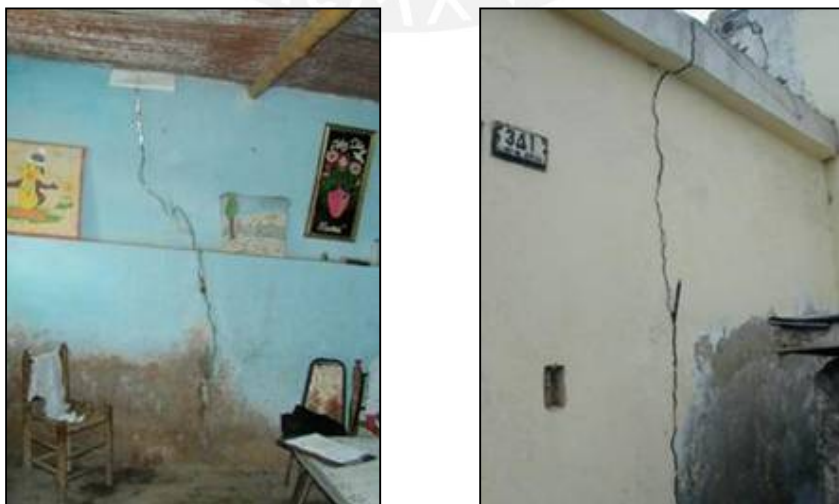
En el caso de suelos granulares sueltos, como las arenas, los muros también presentan grietas. Estas grietas son producto del asentamiento diferencial que se produce debido a la poca capacidad portante del suelo de cimentación.

Fig. 5.24 Muros agrietados

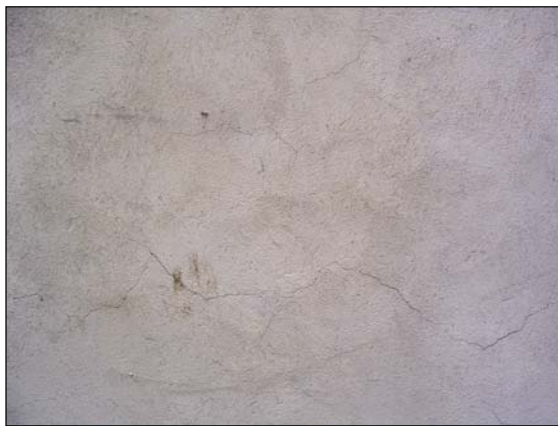
Grieta en tarrajeo

Si la grieta fuese no estructural se debe resanar el elemento dañado con mortero 1:5 (cemento : arena), o se puede masillar para luego darle un acabado final con pintura.

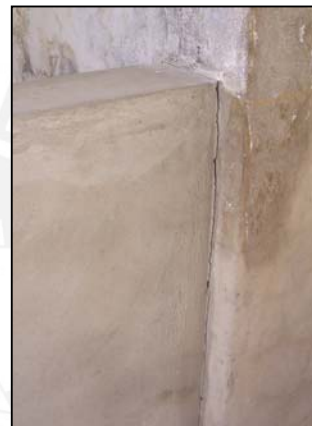
Grieta en unión tabique muro

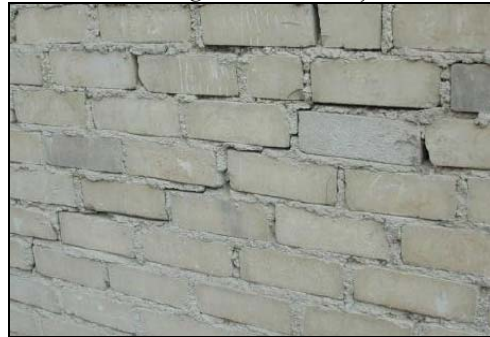
Fig. 8.14 Grieta de espesor mayor 1.5 mm. (Flores 2002)

Si la grieta fuese causada por una falla por corte y tuviera un ancho mayor a 1,5 mm (Fig. 8.14), se puede reparar efectuando los siguientes trabajos:

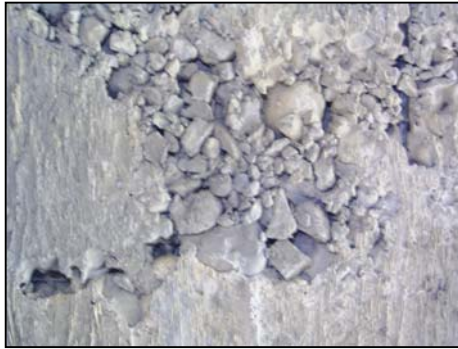
Fig. 8.27 Cangrejera

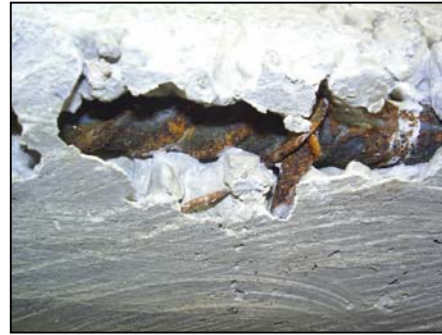
Fig. 8.28 Acero de refuerzo corroído

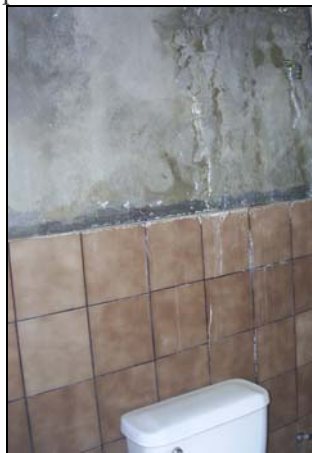
Fig. 8.38 Humedad en muro de baño

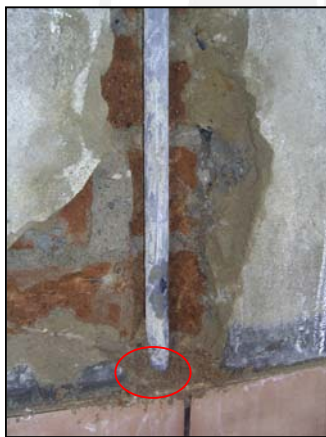
Fig. 8.40 Fuga de agua en tubería rota

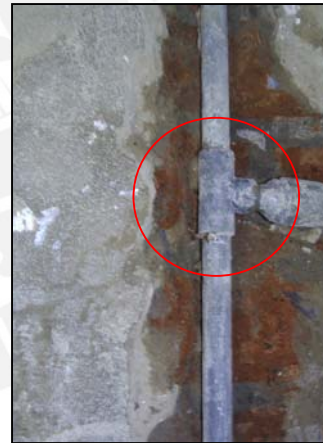
Fig. 8.41 Fuga de agua en la unión de tuberías
