博 士 論 文

各種環境条件に曝されたコンクリート構造物の
複合劣化の実態調査とその対策に関する研究

A Study on the Field Survey and Countermeasures of Combined
Degradation of Concrete Structures Exposed to Various
Environmental Conditions

金沢大学大学院自然科学研究科
環境科学専攻
環境創成講座

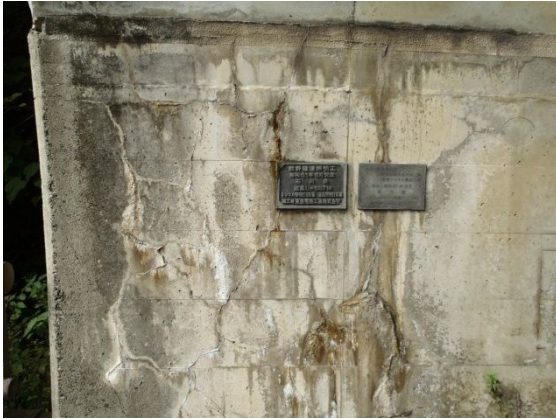
ASR による亀甲状ひび割れ

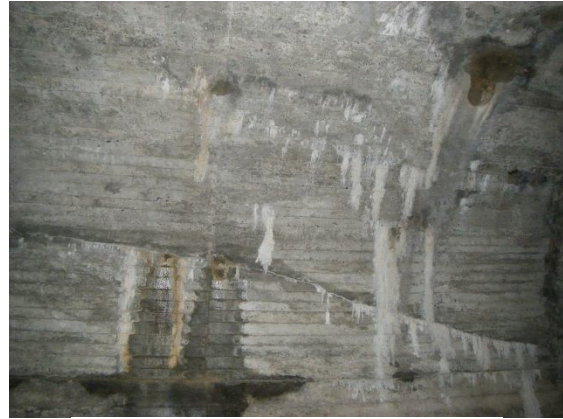
コールドジョイントのひび割れ

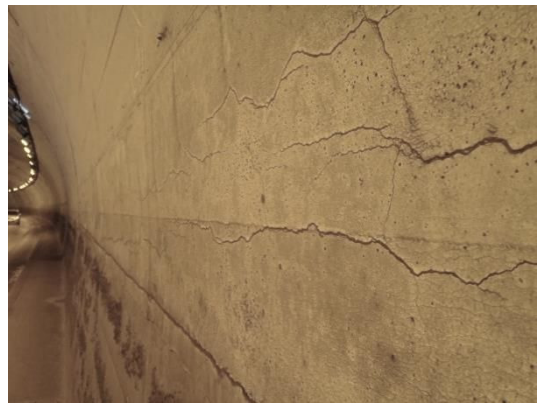
(d) トンネル D 覆工 (輪島市産-安山岩砕石 C)
ASR の判定 : 水平方向に延びるひび割れ

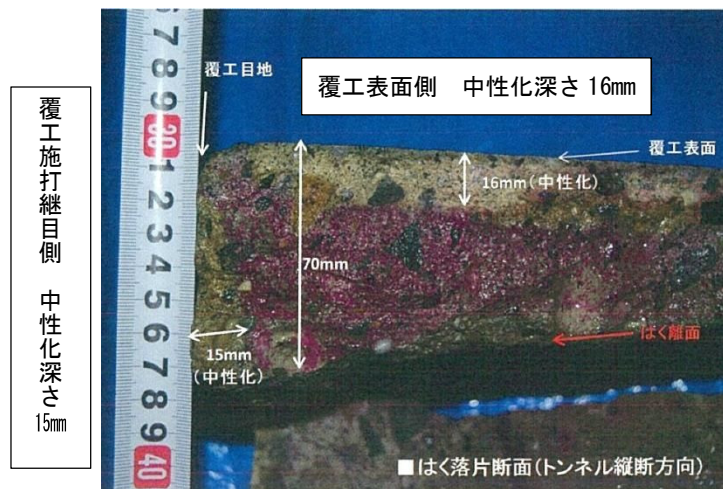
写真 2.4.4 覆工コンクリートはく落片の中性化深さ試験結果

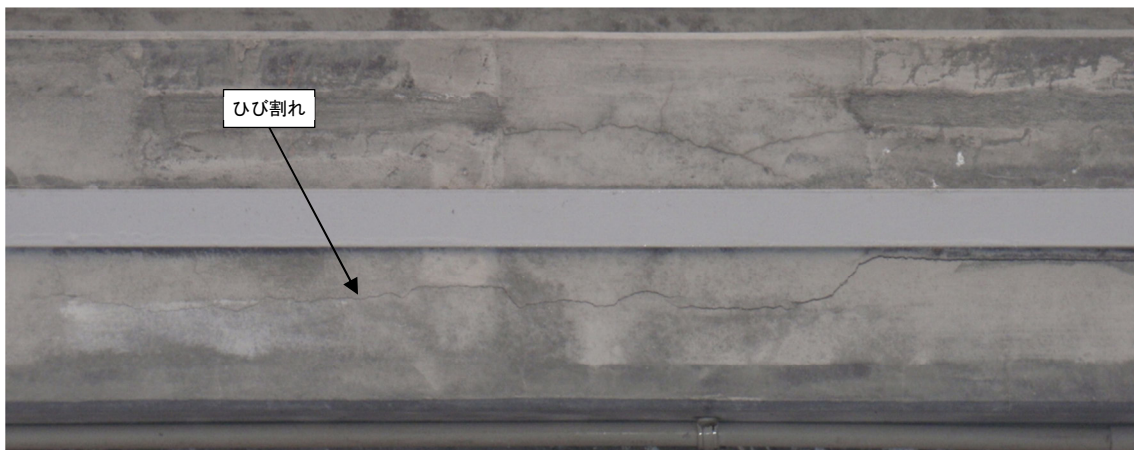
このように、塩害による劣化でコンクリートの浮きやはく離が顕著となった状態では、断面修復の範囲が広くなり、修復材そのものに不具合が生じるなど、様々な影響が懸念される。そのため、電気防食工法に限らず、塩害対策工は、広い範囲の断面修復を伴わないような比較的劣化が軽微な段階で実施すべきであると考えられた。

写真 3.2.7 主桁の下フランジ下面の断面修復部で発生したひび割れ²³⁾

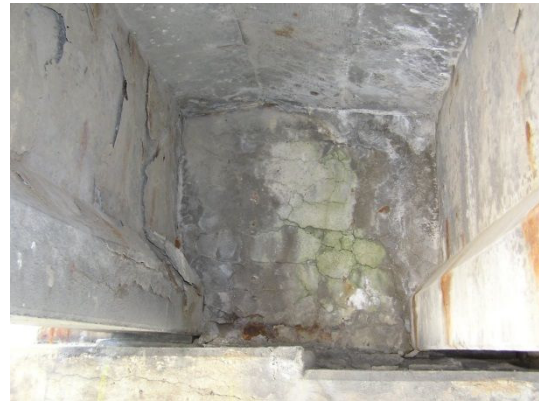
(b) E 橋 端横桁 (亀甲状ひび割れ)

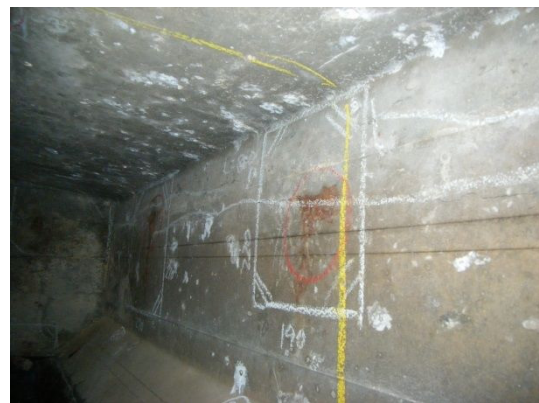
(d) G 橋 上フランジ・ウェブ (ポップアウト)

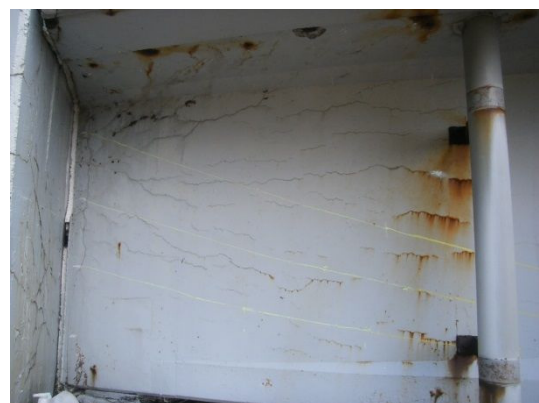
(f) J 橋 主桁端部 (PC 鋼材に沿ったひび割れ)

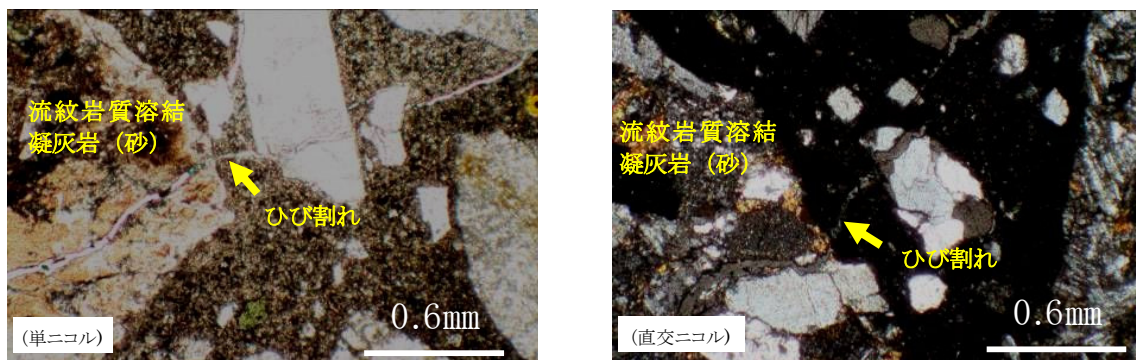
写真 3.3.5 G 橋の偏光顕微鏡による薄片観察結果

G 橋の主桁および J 橋の主桁、横桁からコンクリート薄片を作製し、偏光顕微鏡観察をおこなった。これにより骨材周辺のひび割れや ASR ゲルの状態から劣化状況を調べるとともに、反応性骨材の種類を特定した。観察結果を写真 3.3.5 および写真 3.3.6 に示す。G 橋では、ひび割れが流紋岩質溶結凝灰岩（砂）から発生したひび割れがセメントペースト中に達するとともに、ゲルスポットを形成していた。J 橋の主桁では、ひび割れは流紋岩（砂利）内に収まっており、セメントペーストに達していなかった。一方、G 橋の横桁では、ひび割れは安山岩碎石（粗骨材）からセメントペースト内に達していた。G 橋では主桁で川砂利が、横桁で安山岩碎石が使われていた。

流紋岩質溶結凝灰岩（砂）からセメントペースト中に発達したひび割れ

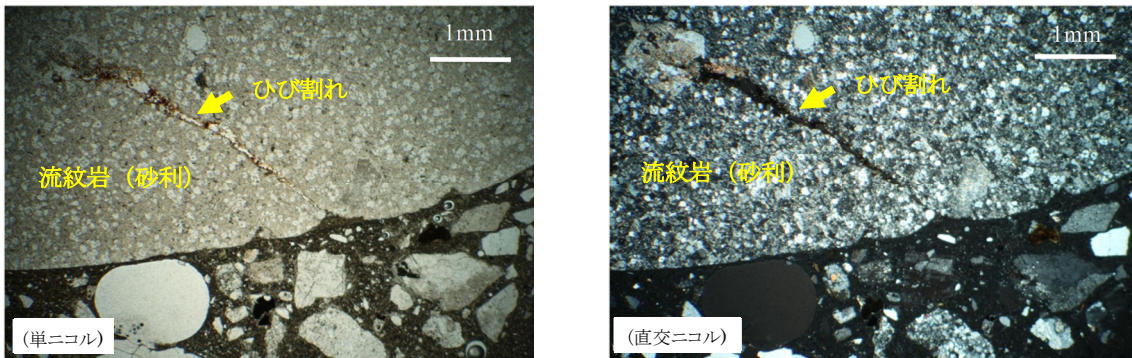
[主桁] 流紋岩 (砂利) の粗骨材内で収まったひび割れ

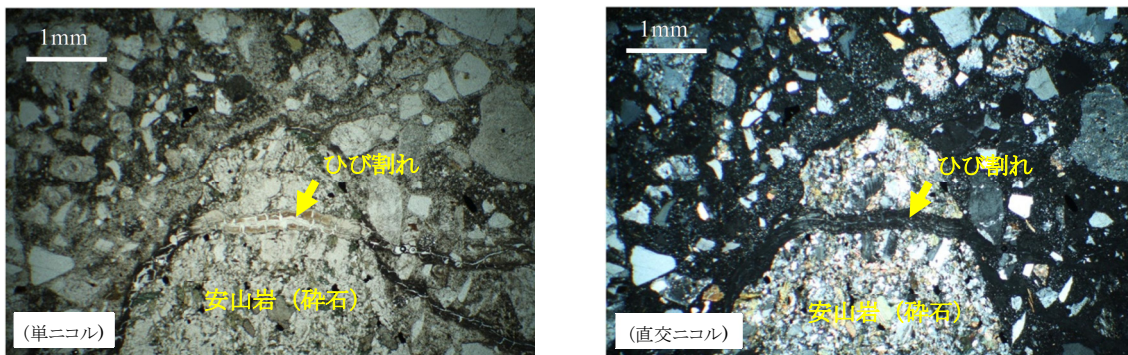
[横桁] 安山岩 (碎石) からセメントペースト中に発達したひび割れ

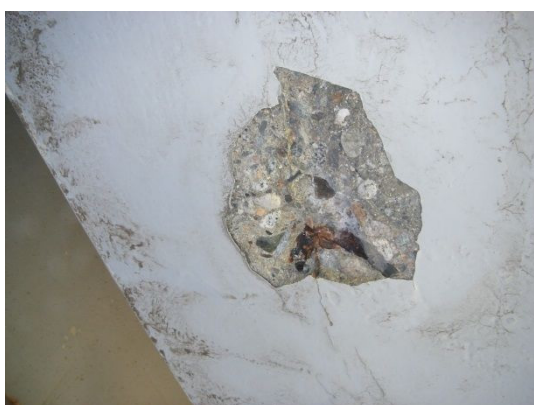
(a) かぶりコンクリートのはく離

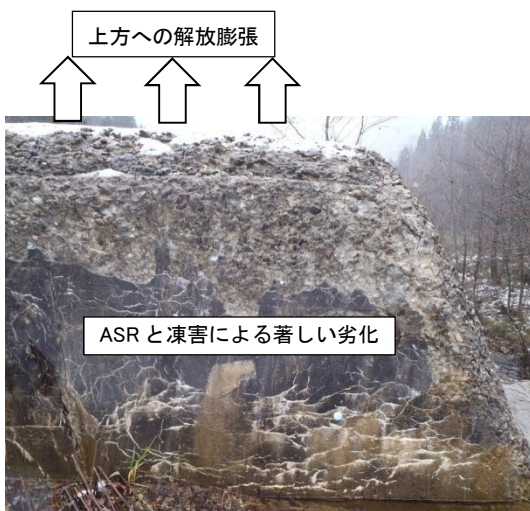
(c) 水通し袖部の ASR と凍害の複合劣化

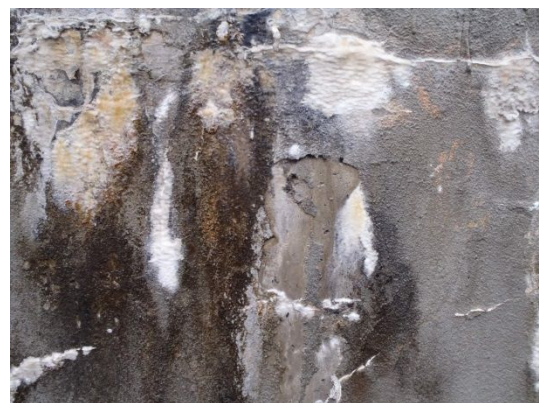
写真 4.2.9 サージタンクにおけるけい酸ナトリウム系補修材料塗布後の再劣化

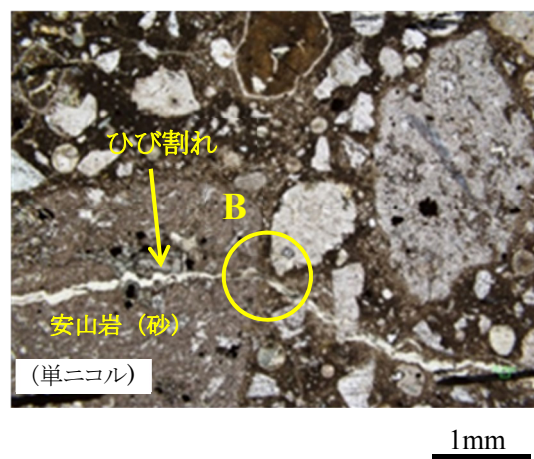
(e) ひび割れが貫通した安山岩 (砂)

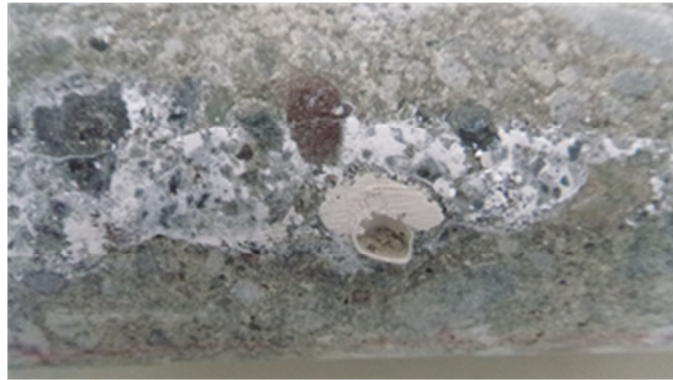
写真 4.3.8 水中部の採取コア（水中-1）
（アルカリシリカゾルが空気に接触しゲル化したもの）

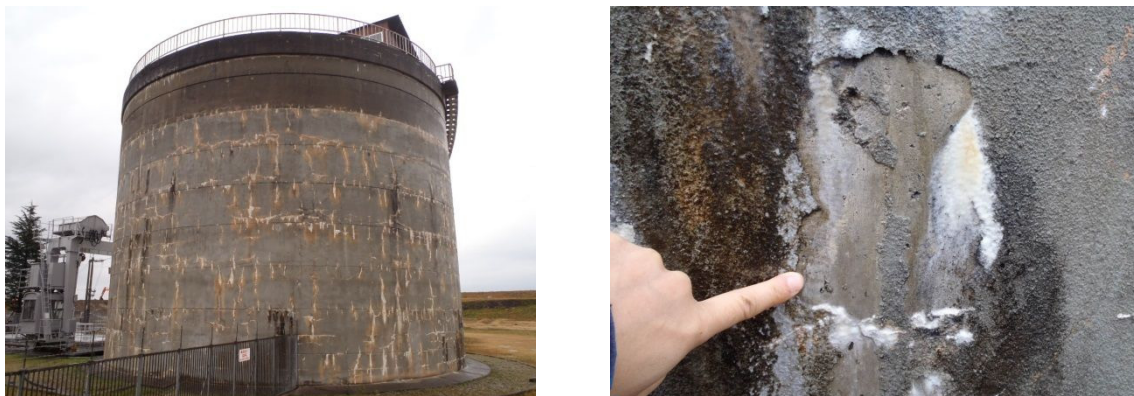
写真 4.4.2 サージタンクにおけるけい酸ナトリウム系補修材料塗布後の再劣化
