土木工事震害調査報告

委員物部長穂

大正十四年一月

震災豫防調査會委員物部長穂

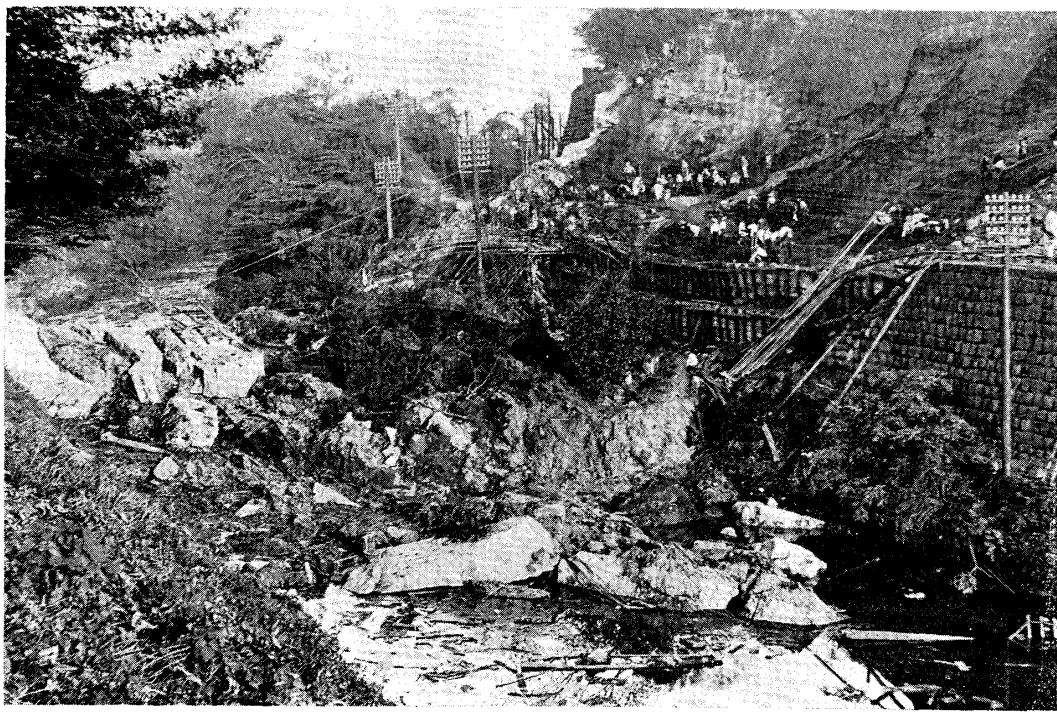
壞崩大ノ垣石留法ビ及取切ノ路線道鐵臺河駿近附水ノ茶御 六十三第

河岸石垣ノ崩潰又ハ著シク推出セル部分ノ水路ハ推出又ハ崩壊セル土砂石片等ノ堆積ニ依リ著シク水深ヲ減ジタリシガ就中御茶ノ水附近駿河臺ニ於テ鐵道線路ノ切取面及ビ法留石垣大崩潰ヲ爲シ石垣ノ破片及ビ土砂ハ神田川ヲ埋塞シ其高平水面上二十餘尺ニ及ベリ。寫眞第三十六ハ此状況ヲ上流ヨリ見タルモノナリ。

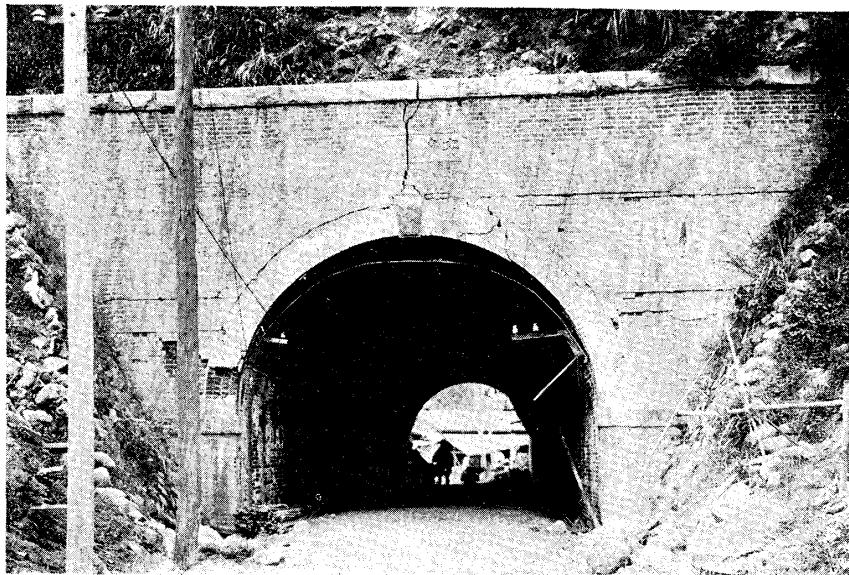
七十四第

道口ノ震害ニシテ一般ニ切取面ノ崩壊セザル隧道口ノ震害ハ普ネ此程度ニ止マレリ。其他ノ隧道ニ於テモ兩口切取面ノ崩壊セルモノ極メテ多ク其際多量ノ土砂ノ落下ニ依リ兩口ノ煉瓦巻ハ强大ナル衝擊ヲ受ケ縦横ニ大龜裂ヲ生ジ其甚シキ場合ニハ壓潰セラル、ニ至ル、而シテ兩口及ビ内部ヲ問ハズ震動ノ直接作用ニ依ル煉瓦巻ノ被害ハ主トシテ隧道ノ方向ニ縦走スル龜裂ニシテ往々横龜裂之ニ伴フモ崩潰ヲ來ス事稀ニシテ兩口切取面土砂ノ崩壊ハ殆ンド凡テノ場合ニ於テ坑口ヲ埋塞シ交通ヲ杜絶セシムルニ至レリ。

(例一ノ道隧ルザセ壞崩) 害震ノ口道隧ノ内市賀須横

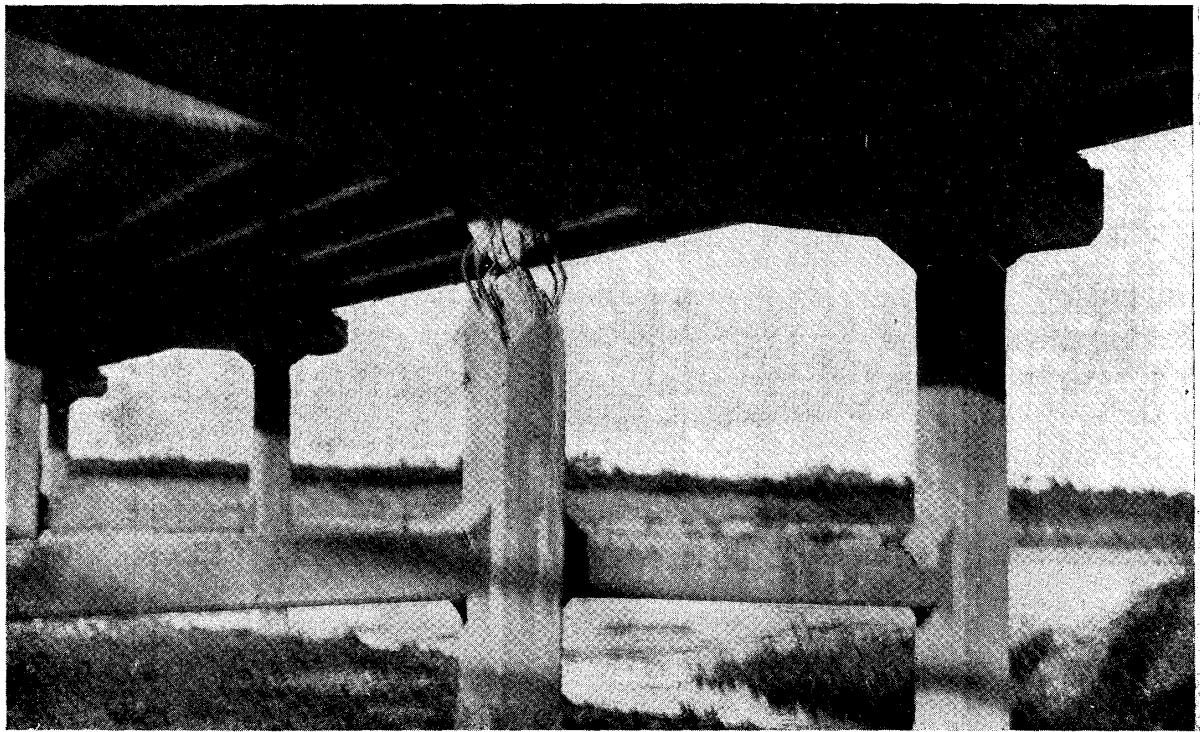
害震ノ脚橋五第橋幡高二十七第

橋脚ノ多クハ被害輕微ナルモ川ノ中央ヨリ稍右岸ニ寄リ砂礫洲ノ最高ナル所ニ立テル第四、第五ノ二橋脚ハ甚シキ震害ヲ被リタリ。寫眞第七十一及び第七十二ハ第五橋脚ノ震害ヲ示スモノニシテ中央ノ柱ハ頂部水平材トノ取付ノ下部ニ於テ強大ナル彎曲力率ノ爲メニ混泥土剥落シテ鐵筋ノミ残リ上部ノ重量ニ壓セラレテ甚シキ彎曲、孕出ヲ爲シ而カモ破折點ニ於テ其上下ノ部分ハ橋ノ方向ニ二三寸ノ喰違ヒヲ生ゼリ。兩側ノ二柱モ矢張リ彎曲力率ノ爲ニ致命的龜裂ヲ生ジ中腹ノ連結水平材モ亦其兩端ニ於テ著シキ龜裂ヲ生ゼリ。斯ク中央柱

ノ挫折ニ依リ兩側ノ柱ハ上部ノ全重量ヲ支持スル事トナリ漸次沈下ヲ爲シ(寫眞第七十一及び第七十二ハ被害後約一ヶ月ニシテ撮影セルモノナリ)惹テ柱自身及び水平材ノ龜裂ヲ著シク増大セシメタリ、而シテ河床ノ最高部ニ於テ被害ノ大ナリシハ柱ノ剛性比較的大ニシテ兩端橋臺ノ推出シニ起因セル桁端ノ縱移動ニ依リ最モ大ナル彎曲力率ノ作用スルニ依ルモノト察セラレ中央柱ノ被害特ニ甚シキハ兩側柱ト同一強度ナルニ拘ハラズ其支持セル荷重ハ殆ンド二倍ニ達セシヲ以テ從テ作用彎曲力率モ亦著シク大ナリシニ依ルモノナリ。寫眞第七十三ハ第四橋脚中央柱ノ震害ヲ示スモノニシテ前者ヨリ稍輕シ。

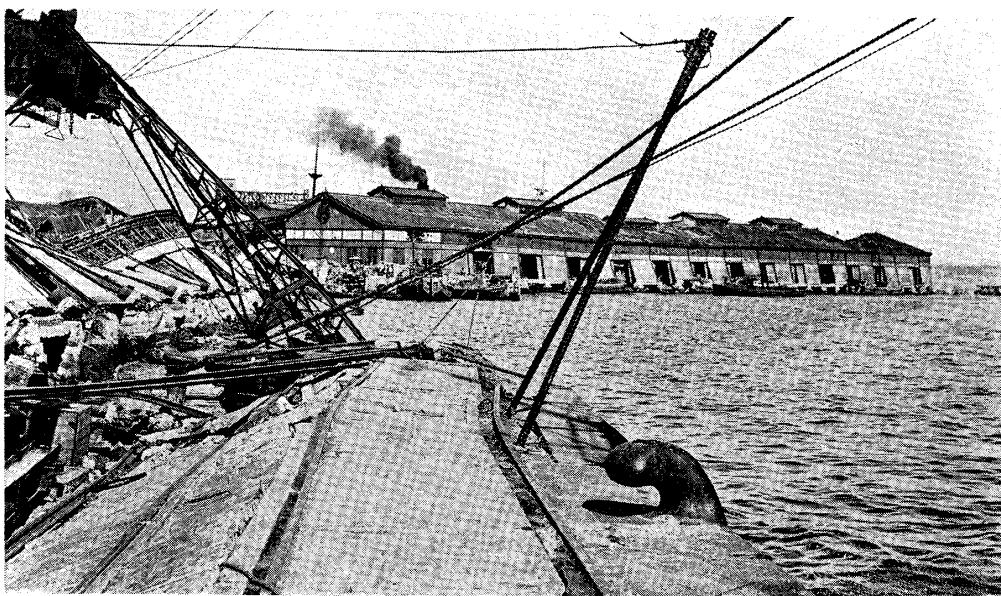
第九十三

横濱港第三・四號岸壁ノ倒漬

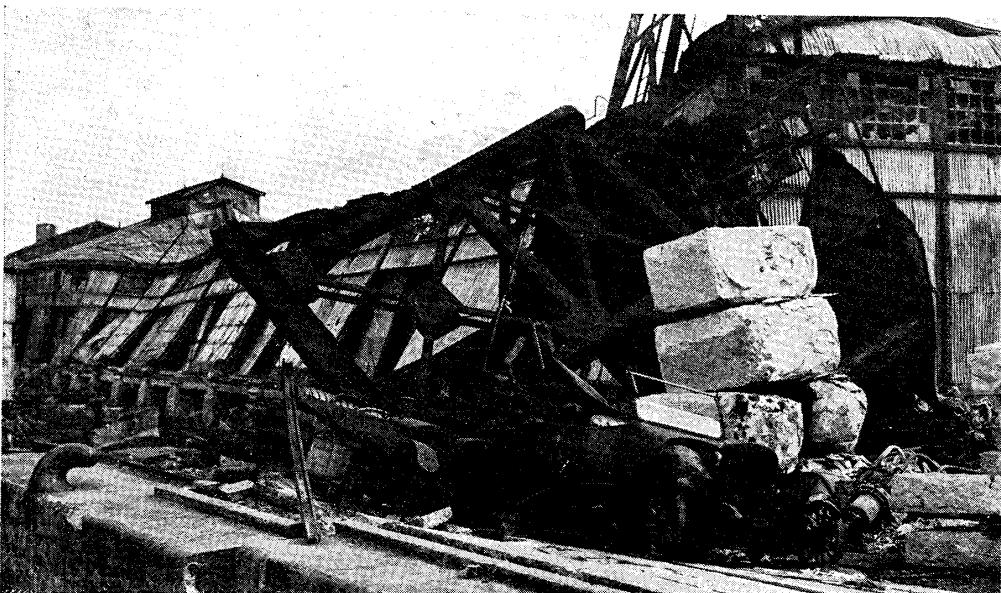
第九十四

横濱港第十一號岩壁上屋ノ震害

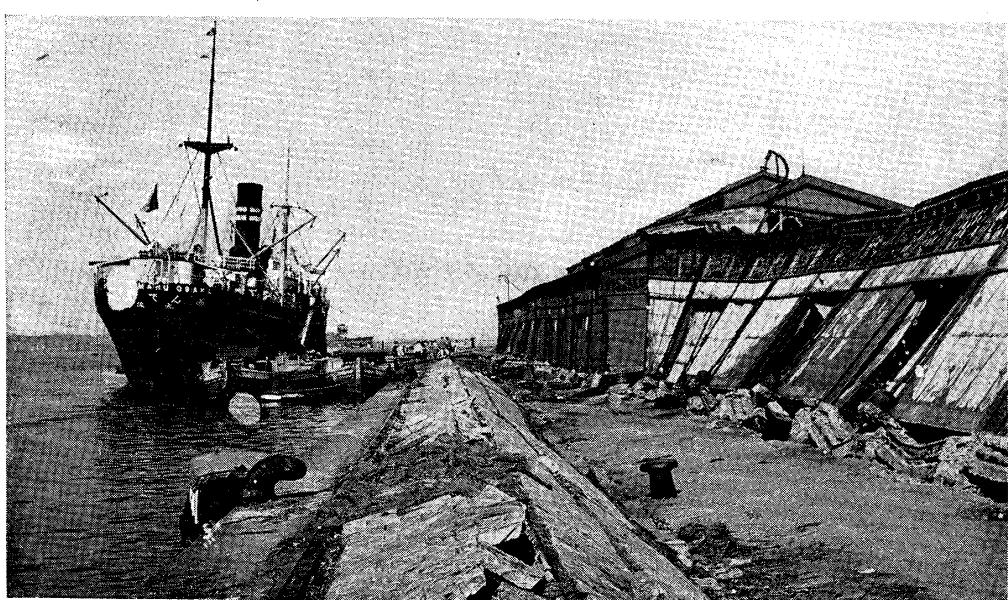
第九十五

横濱港第六號岸壁ノ推出及ビ上屋ノ倒壊

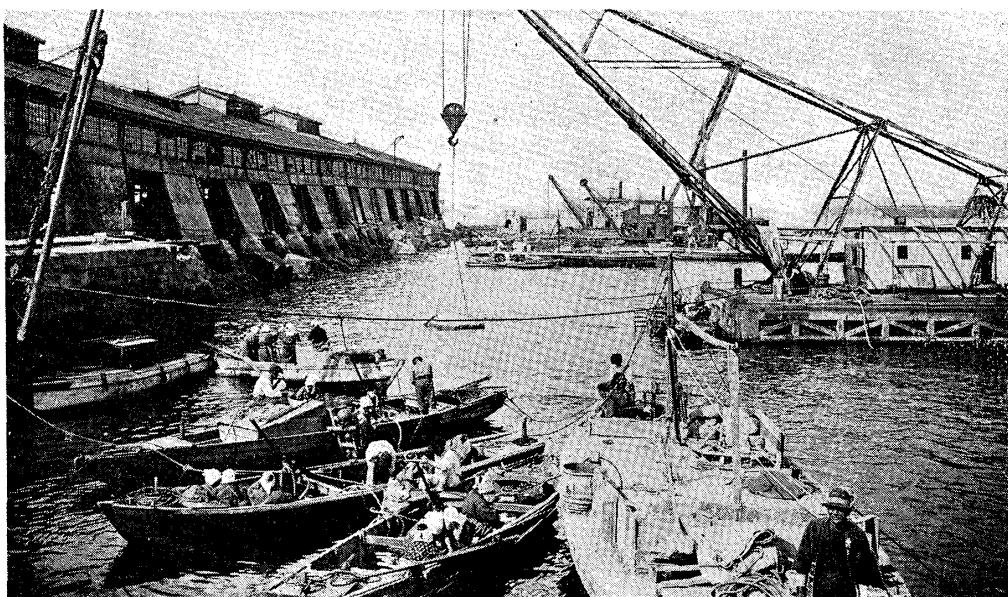
第九十六 横濱港倒壊セル第四號岸壁復舊工
事中ノ状況

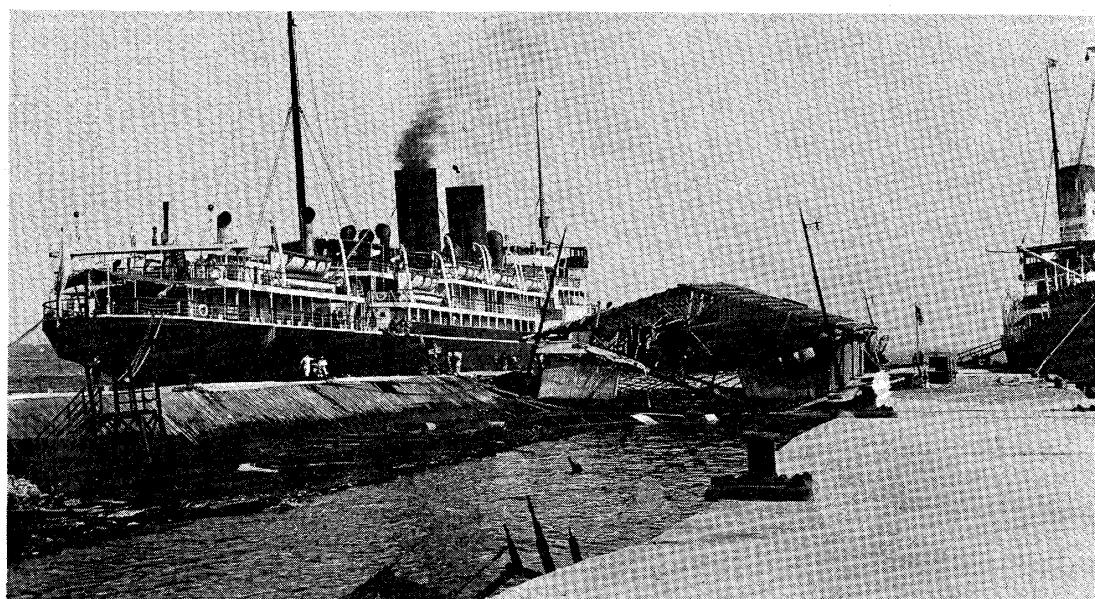
第九十七 横濱港大棧橋ノ被害
事中ノ状況

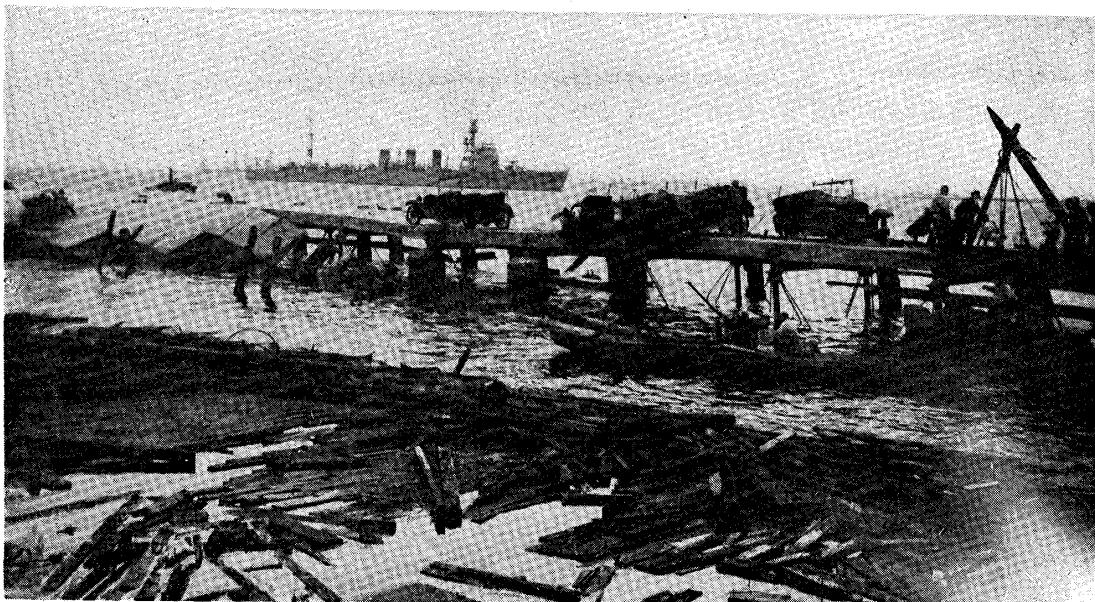
第九十八 横濱港大棧橋震災直後ノ状況

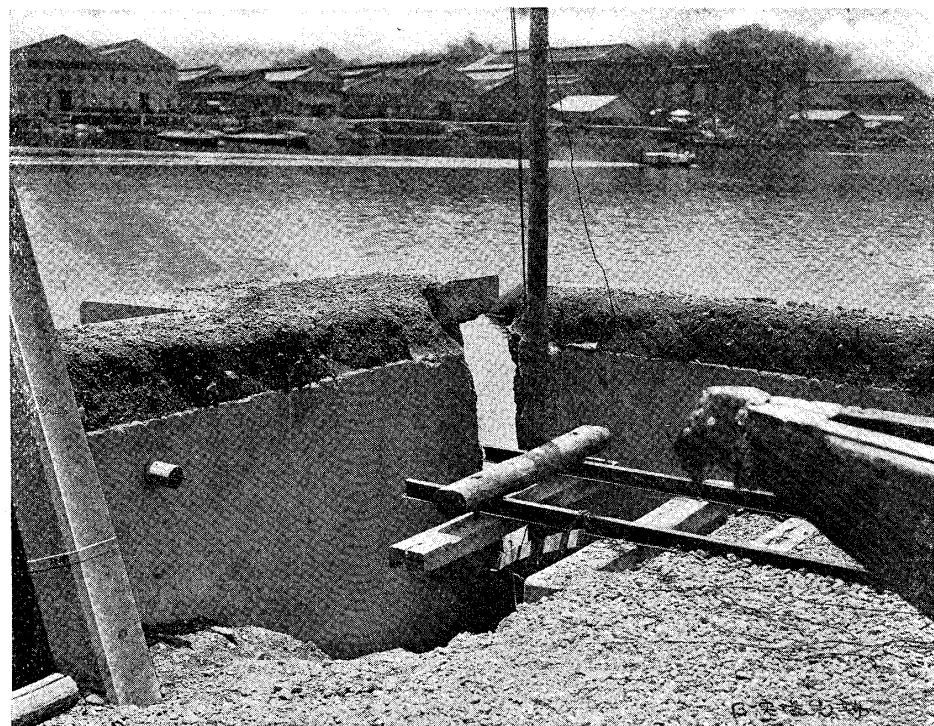
第九十九

横須賀港B1突堤尖端部ノ震害

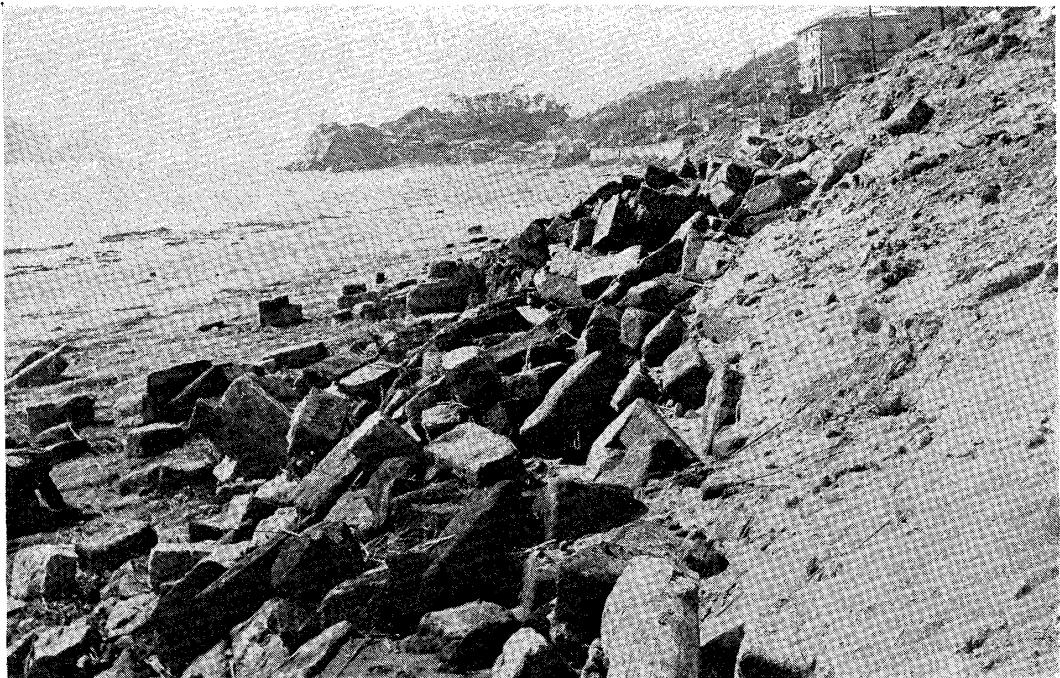
(六) 鎌倉七里ヶ濱道路護岸 本護岸ハ鎌倉、腰越間ノ七里ヶ濱ニ於テ縣道ノ一側ニ設ケタル海岸護岸ニシテ(附圖第四十五參照)基礎ハ土丹岩ナルヲ以テ根據ヲ爲シ盤面ヲ研リ均シ直チニ壁體ヲ積ミ上ゲタルモノナリ。壁體ノ表面部ハ方八寸長サ二・六尺、江ノ浦石切石ヲ用ヒ膠泥ヲ用ヒテ長手、小口交互ニ疊積セルモノ、裏石垣ハ附近產軟石ヲ用ヒタルモノニシテ底幅八・五尺、頂幅二・五尺、高サ二二尺ヲ有シ表法ハ一分、裏ハ高サ三尺毎ニ一尺ノ段ヲ設ケタリ。震害ハ鎌倉寄リノ過半部全潰シ(寫真第百六參照)腰越寄リノ部分ハ二、三箇個所ニ堅龜裂ヲ生ジタルノミニシテ被害著シカラズ。

第一百六 鎌倉七里ヶ濱海岸護岸ノ震害

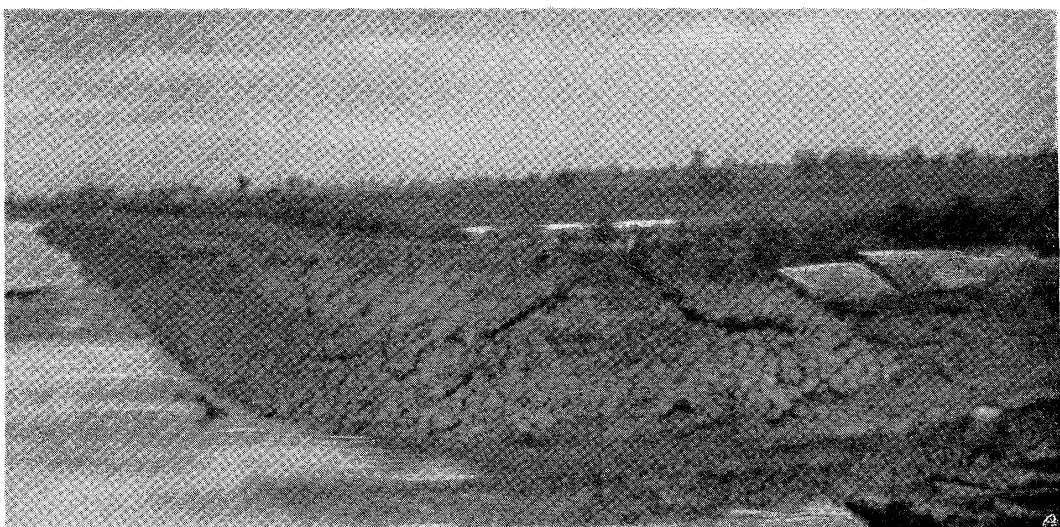
(二) 森ヶ崎海岸堤護岸 寫真第百八ハ大森町森ヶ崎地先ノ潮除堤防突角部ノ護岸ノ震害ヲ示スモノニシテ構造ハ割石張ナルガ突角ノ兩邊ハ土壓ノ爲メニ各其方向ニ直角ニ推出サレタル爲メ一帶ニ孕ミ出シ著大ナル龜裂ヲ生ゼリ。

第一百八 大森森ヶ崎海岸潮除堤防突角部護岸ノ震害

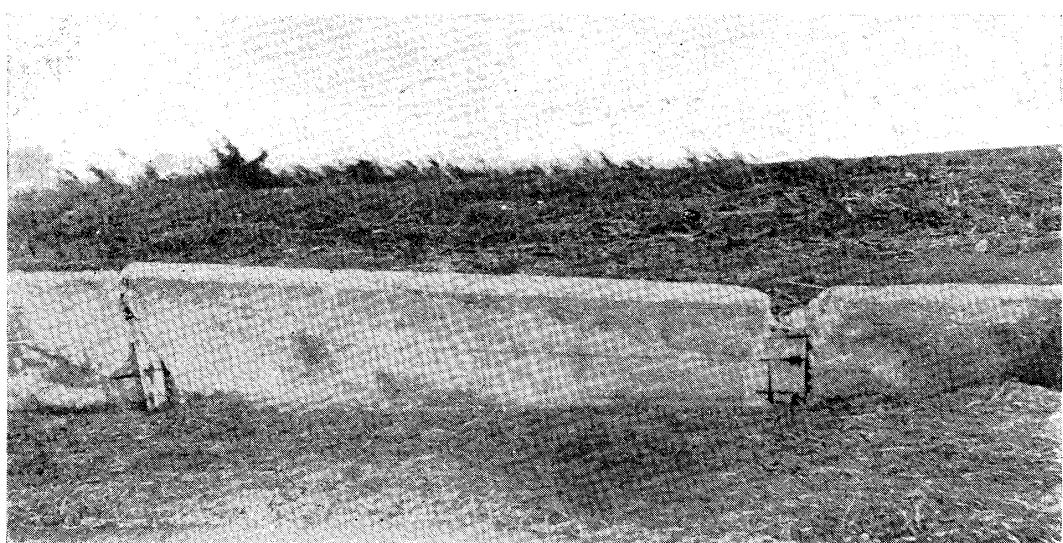
第一百十一

(六) 木更津町海岸潮除堤護岸 寫眞第百十一ハ君津郡木更津町海岸潮除堤護岸ノ震害ヲ示スモノニシテ其構造ハ附圖第四十七ニ示スガ如ク長サ六尺、本口五寸位ノ杭ヲ兩面取り厚サ三寸ニ仕上ケタルモノヲ六尺間隔ニ一列ニ打並ヘ其兩側ニ八番鐵線各四條ヲ張リ釘ヲ打チ曲ゲテ杭ニ碇着セシメタルモノヲ筋骨ト爲シ之ヲ高サ四尺、厚サ六寸ノ混凝土ヲ以テ包ミタル一種ノ木骨鐵筋混泥土法止壁ナルガ堤土ノ土壓ニ依リ杭ノ部分ニ於テ混泥土破壊缺落セリ。此壁ノ作用ヲ考フルニ鐵筋壁ハ各杭ヲ支點トスル連續桁トシテ作用シ以テ背部ノ土壓ニ耐抗スルモノナルニ彎曲力率最大ナル支點即チ杭ノ部分ハ耐力最小ナリシヲ以テ震動ニ因ル土壓ノ増大ニ依リ斯如キ震害ヲ被リタルモノナリ。

木更津海岸潮除堤護岸ノ震害

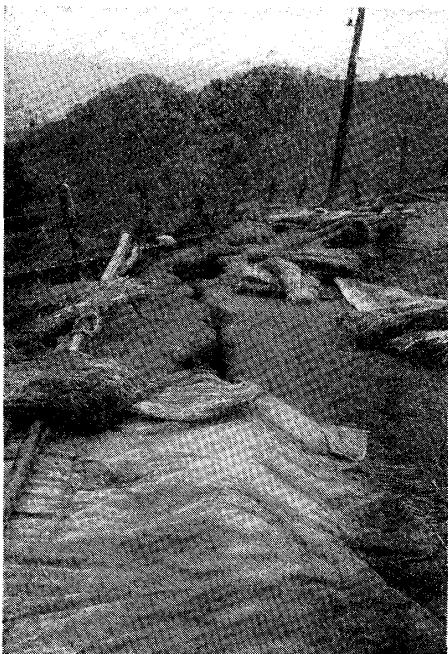
第一百十二

山梨縣北都留郡大目村地内大野堰堤ノ震害

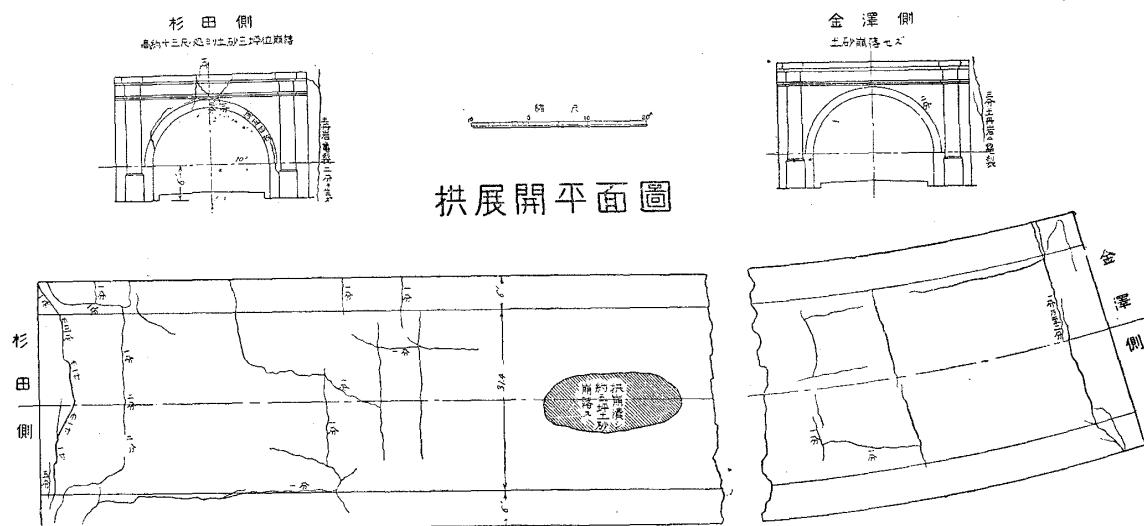
附圖第十七

神奈川縣久良岐郡金澤村富岡地內國道第三十一號線第一號隧道ノ震害

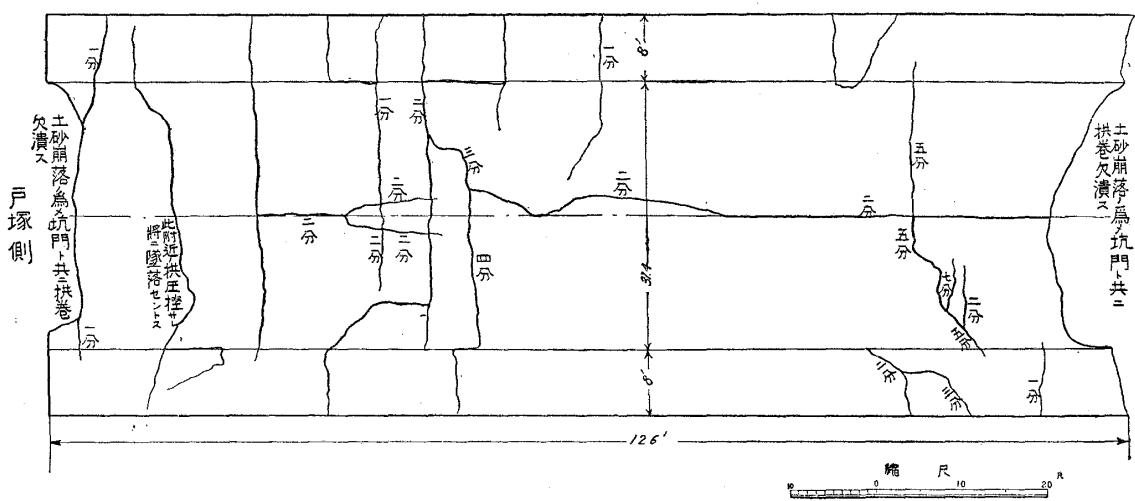
附圖第十八

號隧道ノ震害ヲ示セルモノニシテ長サ四九間、有効幅員三間ヲ有シ煉瓦三枚乃至四枚ヲ以テ卷立テ其方向ハ略南北ニ向フモノナルガ北口ヨリ約一五間許ニ於テ長サ四間ノ部分拱頂崩落シ兩口附近ニ於テハ隧道ノ方向ニ直角ナル多數ノ龜裂ヲ生ジ尙南口ニ於テハ起拱點附近ニ水平縦走龜裂ヲ生ゼリ。附圖第十八ハ縣道厚木戸塚停車場線ニ屬スル戸塚隧道ノ震害ヲ示スモノニシテ本隧道ハ幅員二〇尺、高サ一五尺ヲ有シ土質稍軟弱ナリシヲ以テ拱ハ煉瓦四枚卷ヲ用ヒタリシガ兩口大崩壊ヲ爲シ坑門附近ノ煉瓦卷ハ縦横ニ多數ノ大龜裂ヲ生ジタリ。寫真第四十五ハ國道第三十一號線田浦町榎木戸地内ニ在ル舊隧道ニシテ北四五度東ノ方向ニアリ堅固ナル土丹岩層ニ穿鑿シ開通當時ハ崩潰ノ惧ナカリシヲ以テ煉瓦卷ヲ施サザリシガ歲月ヲ閱スルニ從ヒ内面次第ニ風化シ遂ニハ拱頂部ノ岩片時々剝落スルニ至リシヲ以テ坑内ニ屋根ヲ設ケ交通ノ安全ヲ計リシモノナルガ大震ノ際坑内頂部及ビ兩口大崩壊ヲ爲シ交通ヲ杜絶セシメタリ。寫真ハ坑口ノ崩壊ヲ排除シタル後ノ狀況ヲ示ス。寫真第四十六ハ縣道杉田戸塚線ニ屬スル貝塚隧道ノ埋塞セル狀況ヲ示スモノニシテ本隧道ハ長サ三九・五間、有効幅員一五尺ヲ有シ切石ヲ以テ卷立テタルガ拱作用不完全ニシテ殆ンド全部崩壊埋没シ其影響直上ノ丘頂ニ及ビ其表面ニ著シキ陥沒地割等ヲ生ゼリ。寫真第四十七ハ横須賀市内ノ隧

縣道厚木戸塚停車場線内ニ屬スル戸塚隧道ノ震害

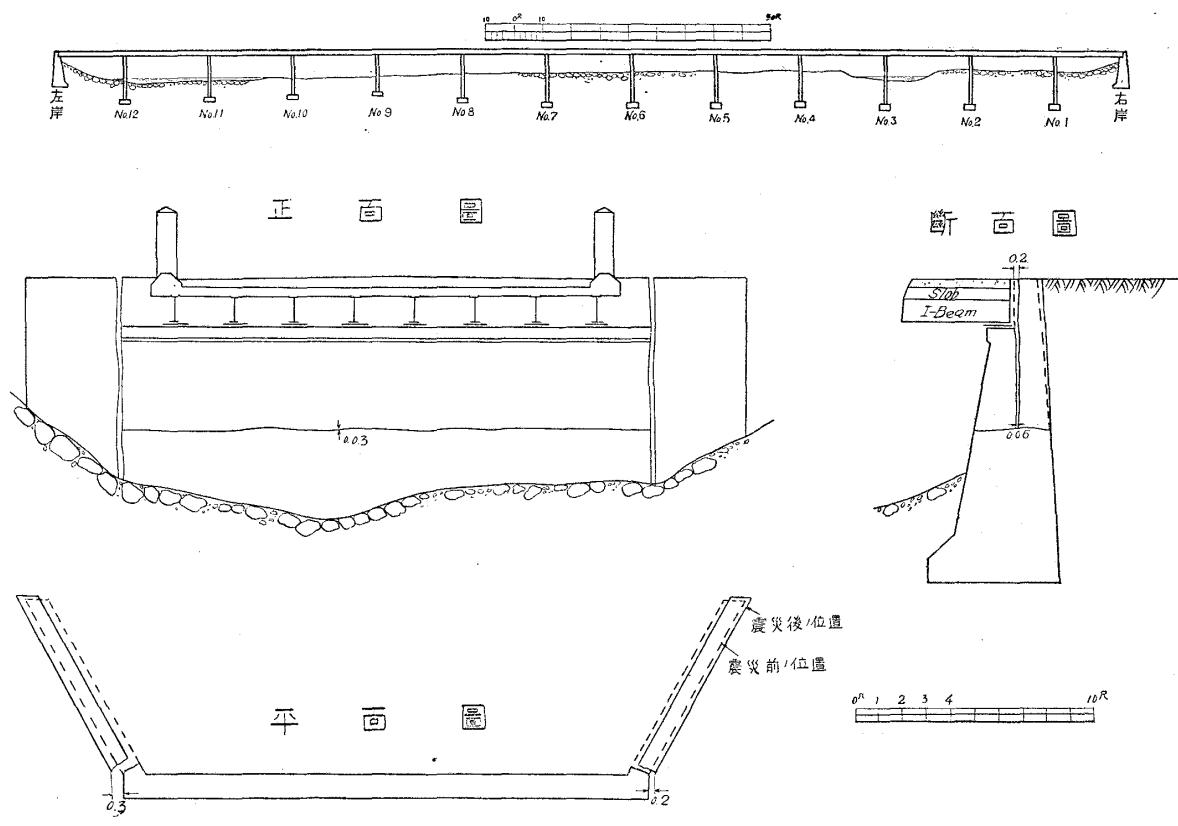
附圖第二十五

東京府南多摩郡日野町淺川ニ架設ノ府道橋高幡橋ノ震害

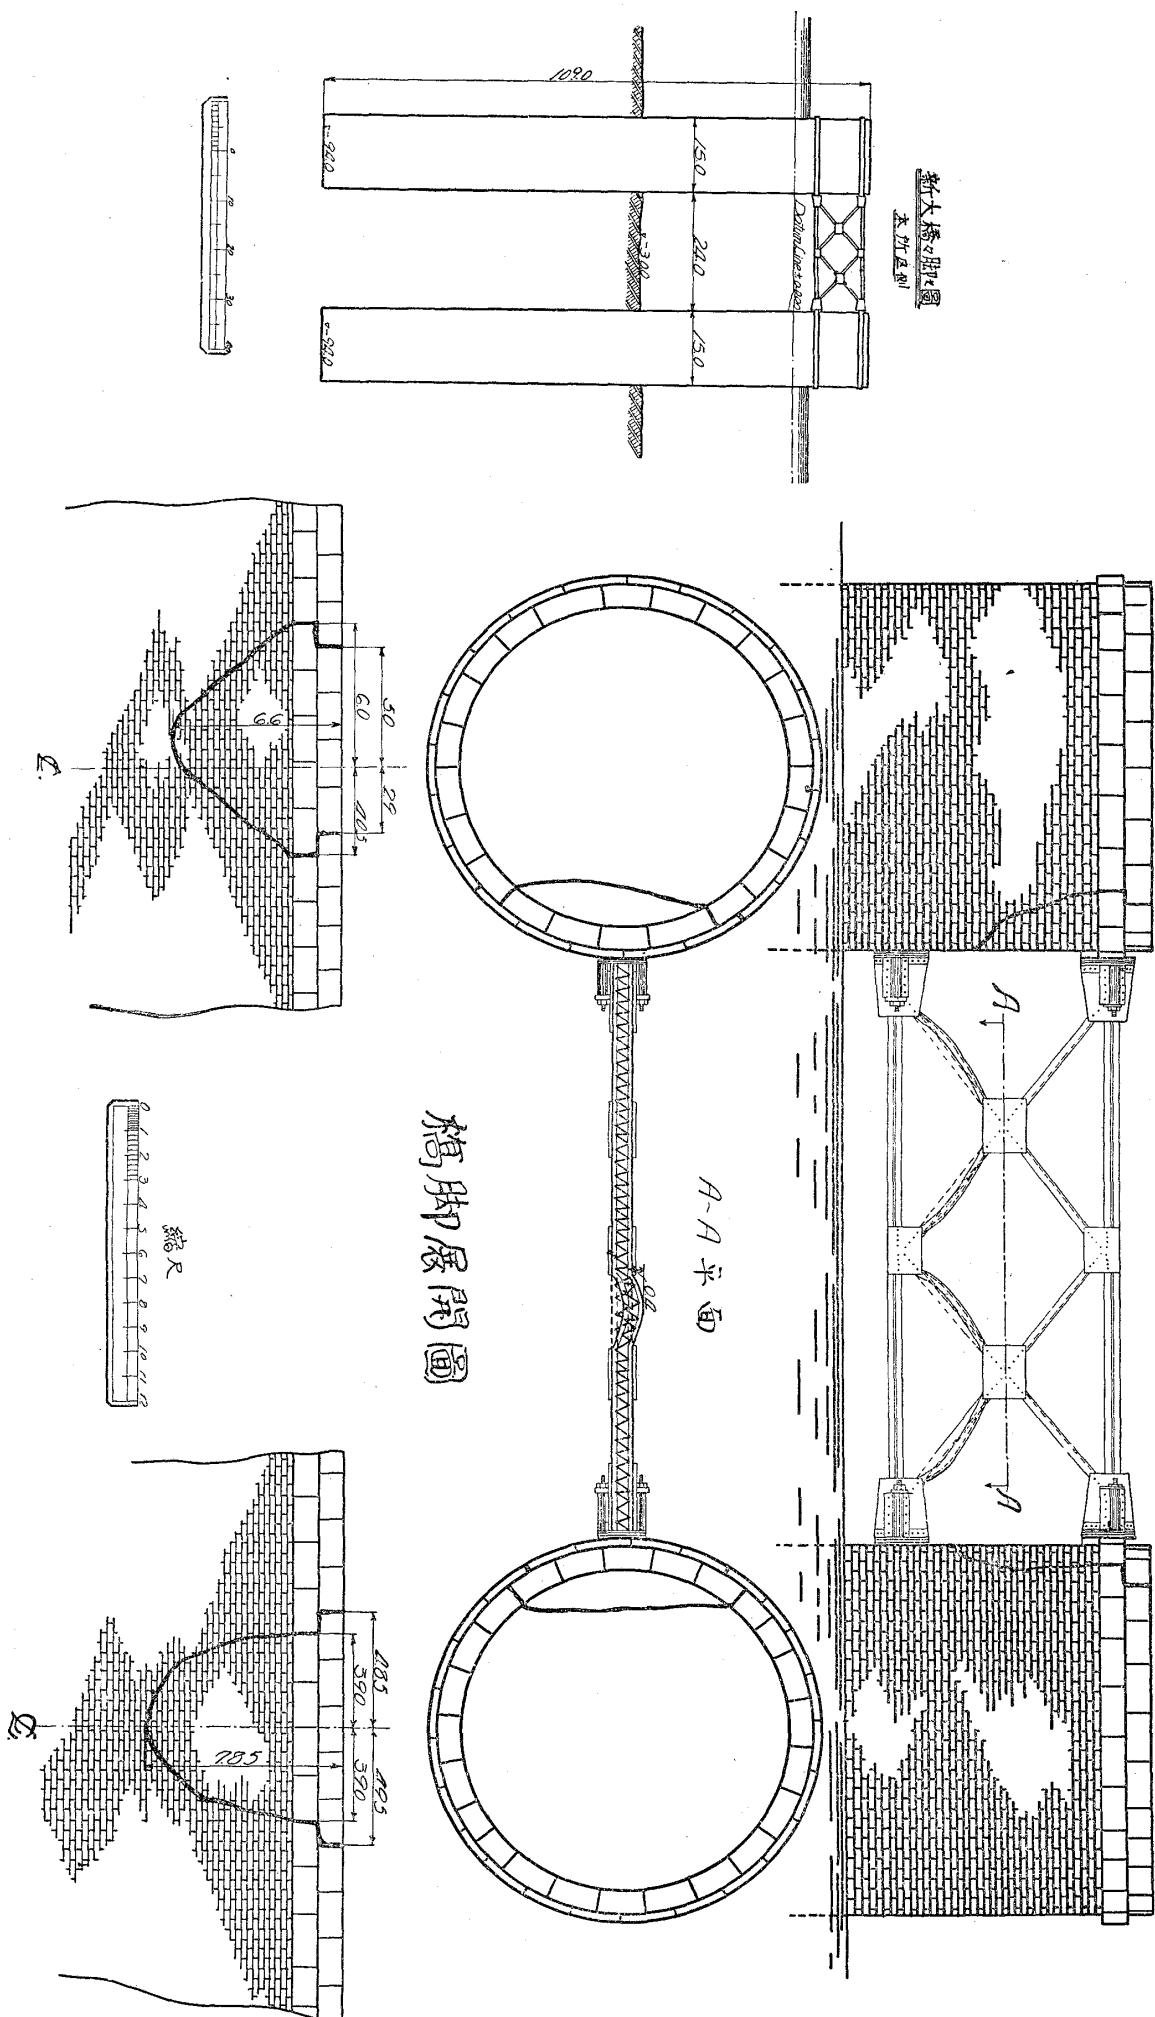
附圖 第二十七

ヲ用ヒタルモノニアリテハ上部水平材ト井筒壁トノ取付部ニ
於テ井筒壁ニ於テ著シキ龜裂ヲ生ジ約六、七尺ノ部分剥離セ
ルモ弱キ構ヲ用ヒタルモノニ於テハ材ノ彎曲著シキモ井壁ニ
ハ異常ナカリキ。附圖第二十七(一)ハ新大橋東岸寄橋脚ノ略
圖ニシテ同(二)ハ其上部ノ震害ヲ示スモノナリ。

東京市内隅田川新大橋々脚ノ震害

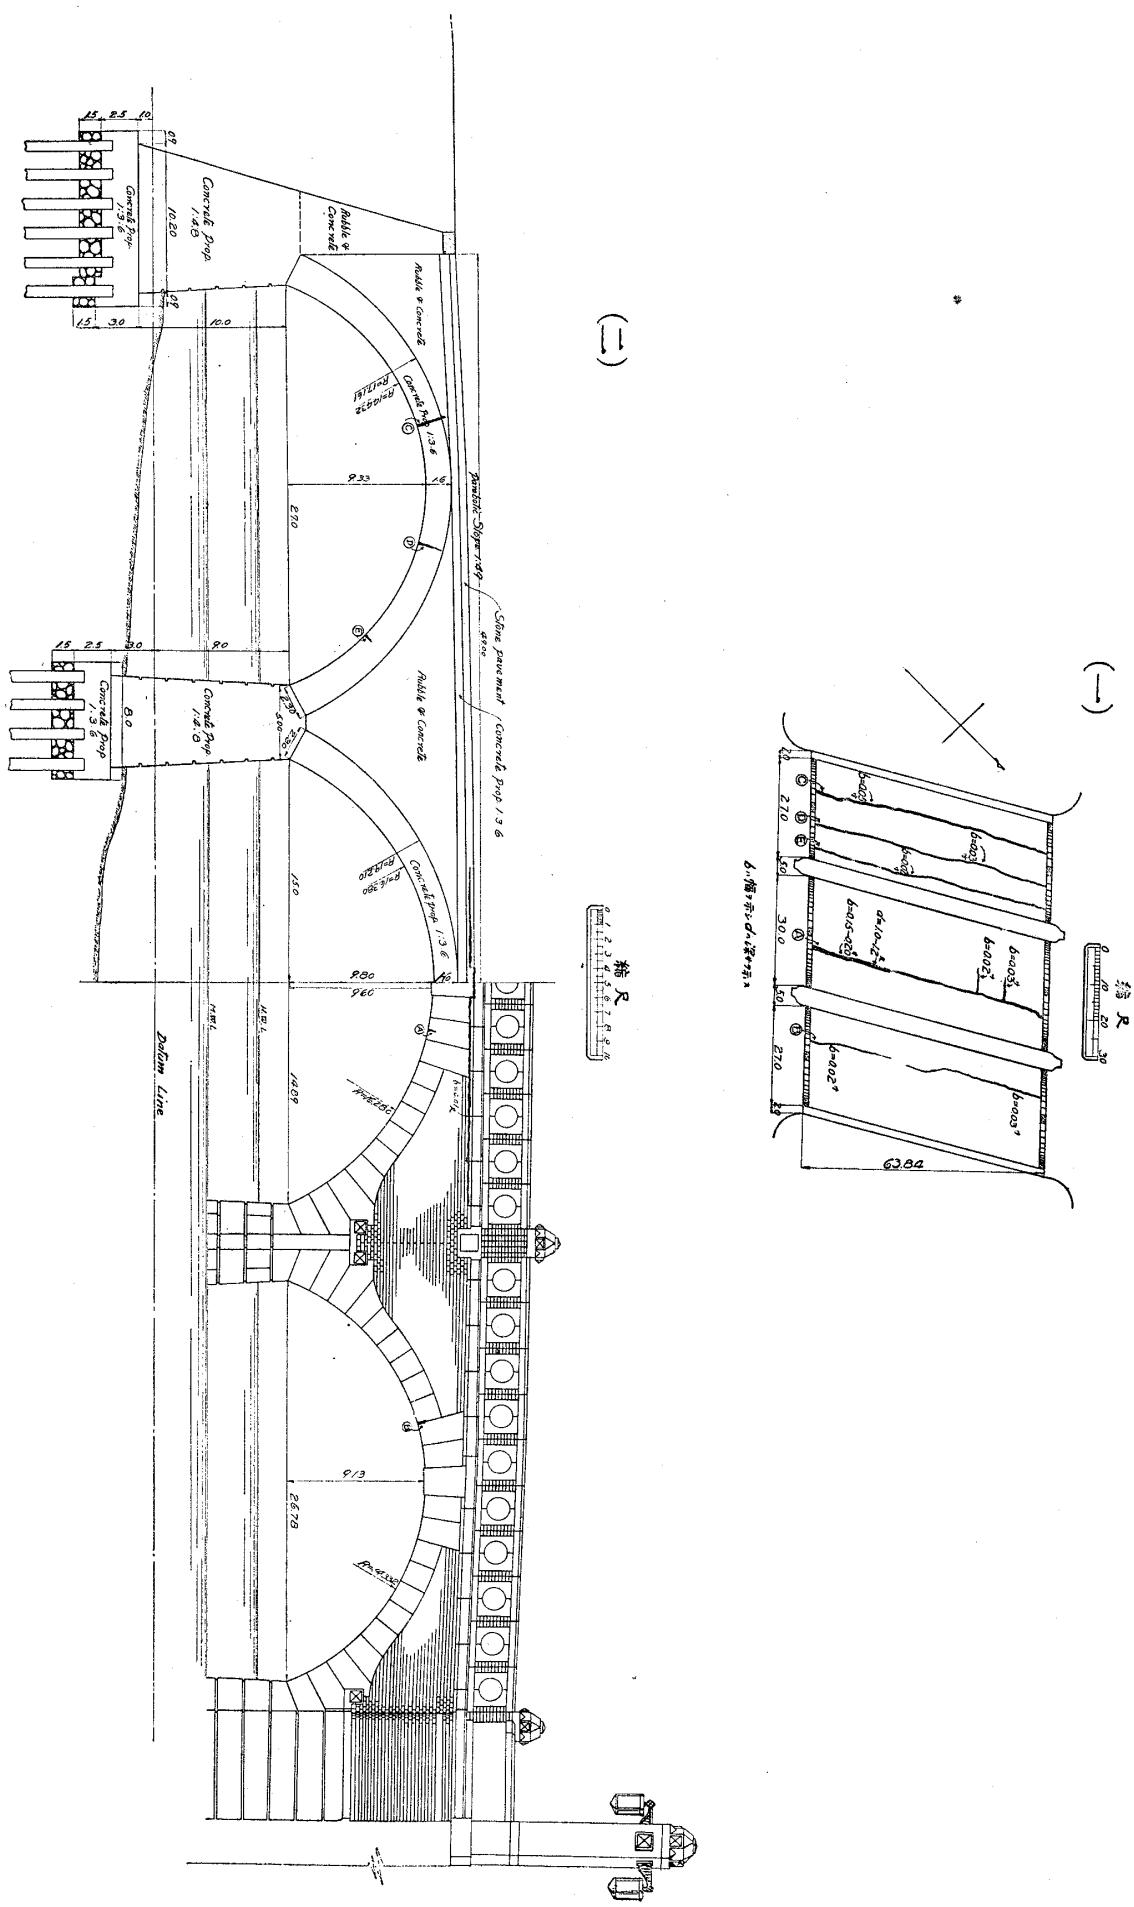
附圖 第二十九

日本銀行側外濠ニ架セル新常盤橋ハ此種拱橋ノ一ニシテ橋長九八尺、幅員六三・八四尺ヲ有シ無鐵筋混泥土拱三徑間ヨリ成リ混泥土ノ配合ハ一・三・六ナリ。中央拱ハ徑間三〇尺、拱矢九・八尺拱肋ノ厚サハ拱頂ニ於テ一・六尺、拱座ニ於テ二・三尺ニシテ拱肋ヨリ路面迄ノ間ハ粗石入混泥土ヲ充填セリ。被害ハ東拱座ヨリ徑間ノ約三分之一ノ所ニ於テ施工目筋ニ龜裂ヲ生ジ雨水ノ浸出セルヲ見ル。龜裂ハ最大幅二分、深サ一・二尺ニ達ス。兩側ノ拱ハ何レモ徑間二七・〇尺、拱矢九・三三尺ニシテ肋厚ハ中央徑間ト同一ナリ、而シテ東岸拱ニ於テハ西拱座ヨリ徑間ノ約三分之一ノ所ニ拱輪ニ直角ナル龜裂ヲ生ジ西岸拱ニ於テハ三條ノ龜裂ヲ生ゼリ。地盤ハ良好ニシテ木杭ヲ打込ミテ硬盤ニ達セシメ其上ニ配合一・三・六ノ混泥土ヲ敷キテ基礎ト爲シ配合一・四・八ノ粗混泥土ヲ以テ橋臺及ビ橋脚ヲ築造セルモノニシテ震害ヲ被リシハ使用混泥土粗質ナリシト鐵筋ヲ節約セシ爲メ水平力ニ因ル彎曲力率ニ對スル拱肋ノ耐抗力微弱ナリシトニ起因スルモノト云フベシ。

東京市内新常盤橋ノ震害

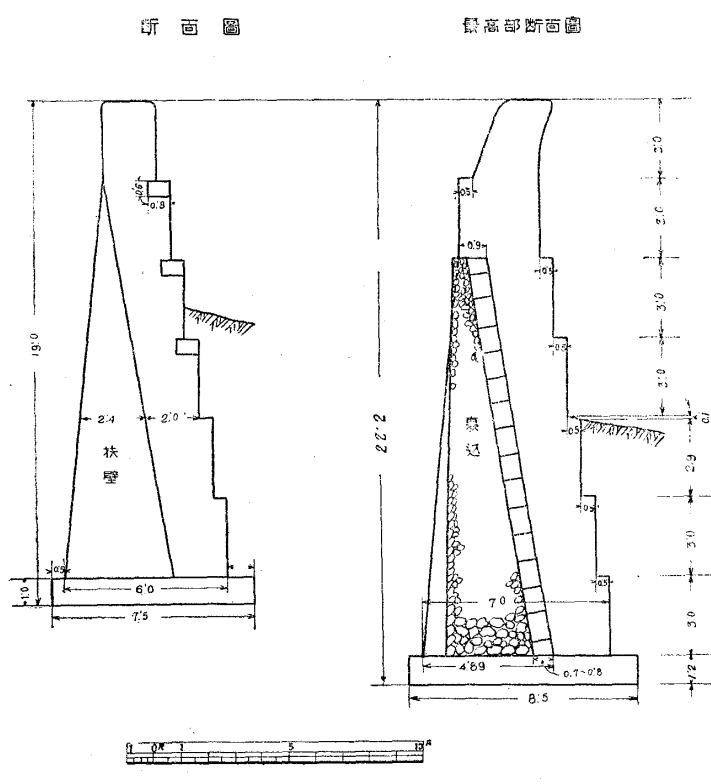
附圖第四十四

(三) 神奈川縣大磯町海岸護岸 此護岸ハ大磯町市街裏ニ設ケタル土留兼波除護岸ニシテ大正八年竣工セルモノナリ。構造ハ附圖第四十四ニ示スガ如ク主體ハ混凝土造ニシテ基礎ハ岩盤ヲ研リ均シタルモノニシテ盤ノ高低ニ從ヒ壁ノ高サヲ加減シタルヲ以テ直高一五尺乃至二二尺ニ亘ル。表面ハ高サ三・〇尺毎ニ五寸ノ段ヲ設ケテ階段狀ト爲シ裏面ハ舊護岸ニ使用セシ三島産白石(長サ一・三尺、幅六寸、厚サ四寸ノ切石)ヲ練積ミニシテ型枠代リト爲シ其背部ニ底幅三尺、上幅一尺ノ割栗裏込ヲ施セリ。頂部ニ内地々盤上三尺ノ高サヲ有シ厚サ二尺ノ波返シ壁ヲ設ケ二間間隔ニ一・三・六ノ混凝土ヲ以テ築造セル扶壁ヲ配置シ尙所々ニ堅ノ通シ目筋ヲ置キテ長サノ方向ニ於テ數區ニ切リ離シ溫度變化ニ依ル龜裂ノ發生ヲ防ゲリ。混凝土ハ一・三・六ノ配合ナルモ結合材ハ「セメント」○・五、硅藻土○・五ノ割合ニ混合シタルモノナリ。
