Influencia de una Restauración en la Alteración del Convento de San Francisco de Baeza (Jaén)

Dado el estado de deterioro que presentaba el edificio en el año 2006, el Instituto Andaluz de Patrimonio Histórico (Junta de Andalucía) llevó a cabo un estudio sobre las causas y mecanismos del deterioro actual, cuyos resultados se muestran en este trabajo.

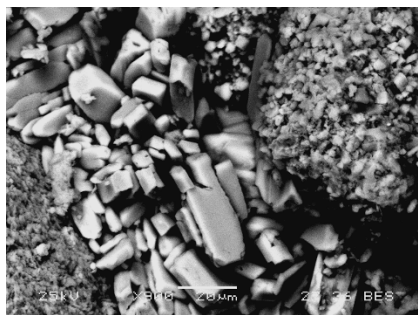
La piedra en determinadas zonas aun conserva una capa superficial del tratamiento aplicado en la última restauración, que tiende a desprenderse con facilidad. Su análisis químico muestra altos contenidos en Si, Ca, K y Al, atribuibles a la presencia, por una parte, de restos de un tratamiento a base de silicatos alcalinos que han generado como productos secundarios gel de sílice e hidróxidos alcalinos. Como consecuencia de la reacción entre los hidróxidos alcalinos liberados y el CO_2 atmosférico, se forman carbonatos, en este caso mayoritariamente de potasio (Fig. 4), resultando muy nocivos para la piedra (Lazarini y Laurenzi Tabasso, 1989). La presencia de hidróxido de potasio explicaría la aparición de arcanita en las eflorescencias y en la piedra alterada, por reacción con los sulfatos aportados por el mortero.

fig 5. Sales de carbonato de K creciente bajo la capa de tratamiento (SEM).

No obstante no se descarta la posibilidad de haber usado un siliconato como hidrofugante. Estos productos están compuestos por un radical orgánico, un hidróxido de sílice y un metal alcalino, dando los mismos componentes de alteración que los productos anteriormente citados (Villegas, 1989). Estas sales de carbonato potásico (kalcinita) se han observado a través del SEM con hábito tabular y planar (Fig. 5 y Fig. 6). La presencia de estas sales explicaría la existencia de indicadores de alteración como separación y desprendimiento de películas, disgregaciones y arenizaciones sobre la piedra originadas por las presiones generadas por estas sales en la zona de contacto piedra-superficie tratada.

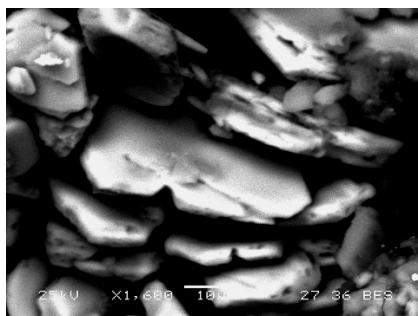
Fig 6. Cristales de carbonato K, con hábito laminar (SEM).
