MEMORIA

Crucificado de los Vaqueros

Investigación y tratamiento

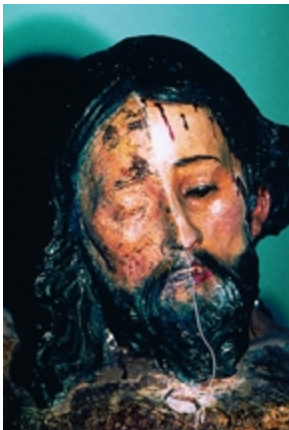
Foto 7: Proceso de eliminación de policromía. Se evidencia el cambio de iconografía.

Esta intervención en la imagen supuso la transformación de su iconografía original, un Cristo muerto y no vivo tal como se repolicromó al pintarle los ojos abiertos. Además se representaron las heridas con un empleo desmesurado de la sangre y una carencia absoluta de matices.

La eliminación de la repolicromía se llevó a cabo mediante la aplicación de disolventes a través de compresas e hisopos y ayudándonos mecánicamente con el bisturí, en aquellas zonas donde quedaban restos de policromías anteriores. Otro método utilizado fue la aplicación de chorro de aire con calor controlado y bisturí, donde sólo se encontraba el soporte (se había usado como aislante entre una y otra policromía cera virgen lo que hacía posible este sistema).

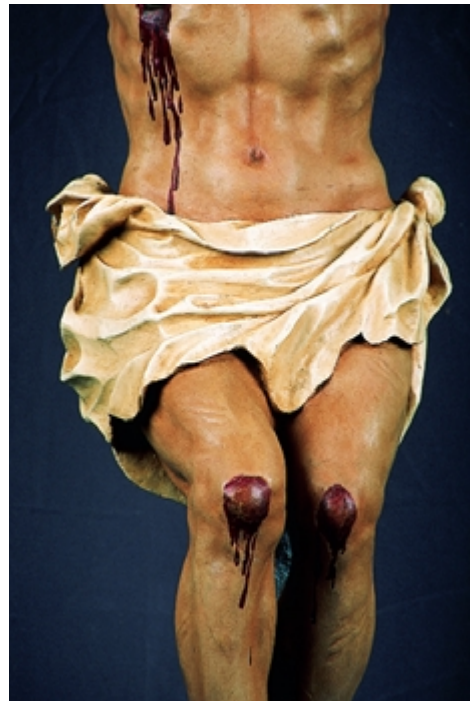
Foto 8: Detalles de repolicromía aplicada hacia los años 60.

Acerca de las posibles restauraciones y modificaciones de la imagen no hemos obtenido ninguna información a través de las fuentes documentales consultadas. Pero se ha podido confirmar por medio del testimonio de algunos miembros de la hermandad que el Cristo fue repolicromado hacia los años 60, después de ser sustraído de su iglesia.

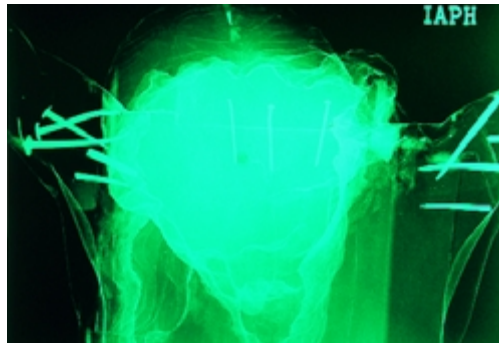
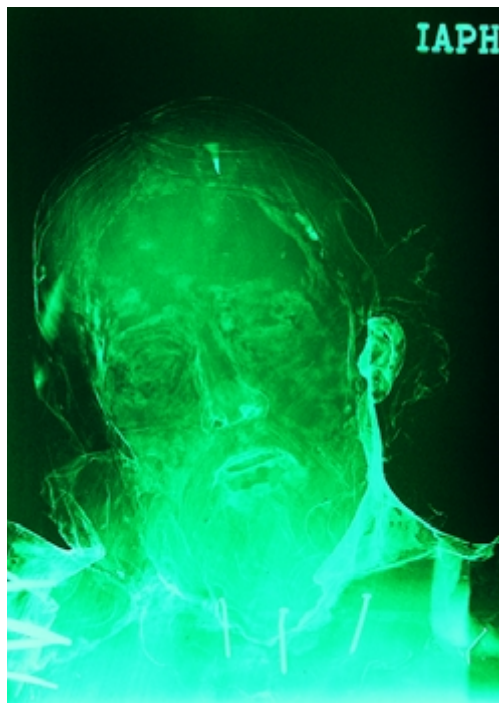
El estudio radiográfico pone de manifiesto el mal estado de algunos ensamblajes, como las separaciones de las piezas laterales que configuran el torso. Los numerosos elementos metálicos utilizados en el ensamblaje de la unión de los brazos, y algún material de relleno localizado en el hombro izquierdo. Las radiografías también nos muestran los restos de policromía existentes bajo la repolicromía que actualmente presenta, estos restos se localizan en los pies, manos, cabeza y sudario principalmente. También es posible apreciar en las radiografías las huellas de herramientas utilizadas posteriormente a la realización de la talla, como las marcas de escofinas.

Fotos 9 y 10: Radiografía de la cabeza donde se aprecian los elementos metálicos y restos de policromía subyacente.

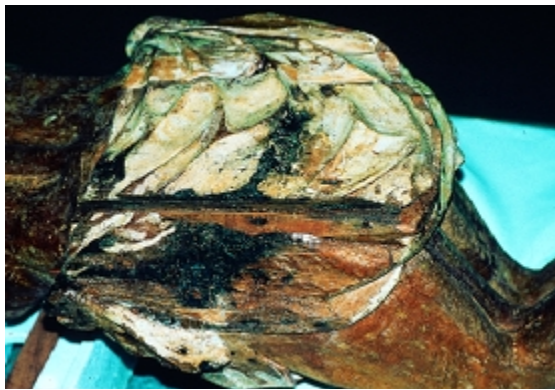
En la inspección visual de la talla, se aprecia en uno de los pliegues de la parte posterior del sudario una falta de policromía que deja visible el soporte. La madera en esta zona se nos presenta con el aspecto de la madera quemada. Esto hace sospechar una pudrición de la madera producida por hongos xilófagos. Para determinar el porqué del deterioro visible del soporte se tomó una muestra de esta zona, tras su cultivo en el laboratorio se observó el crecimiento de una serie de colonias de hongos y su estudio determinó el género *Alternaria* (Deuteromicetos). Estos hongos se alimentan de la celulosa y hemicelulosa, componentes de la pared celular de la madera, dejando indemne a la lignina, lo que provoca por una parte la pérdida de

Foto 11: Detalle del sudario. Localización del ataque de hongos xilófagos.

El tratamiento utilizado para la eliminación de los hongos de pudrición consistió en exponer la escultura a la acción de rayos gamma. El siguiente paso fue la eliminación del yeso, sustituyéndose por injertos de madera de cedrela. Los injertos se localizan en el torso, sudario y piernas principalmente,

Las zonas donde era visible la pudrición se consolidaron (paraloid B 72) mediante la aplicación de una

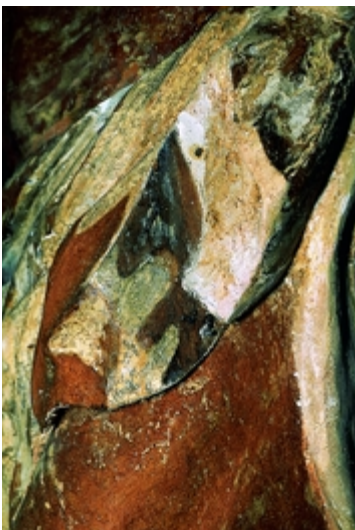
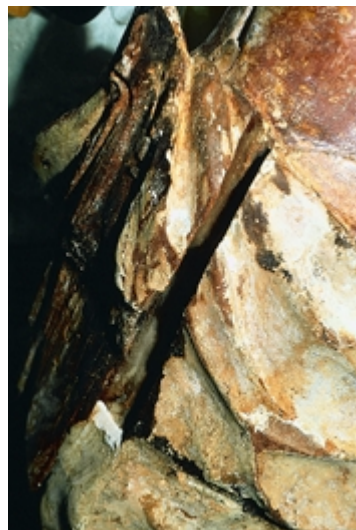
Foto 12 y 12 bis: Detalle del sudario. Proceso de eliminación del yeso que rellenaba y reconstruía nuevas formas.

para rellenar y reconstruir pérdidas de madera. Estas pérdidas son notorias en el sudario, sobre todo en el lado izquierdo. La pudrición de la madera, provocada por los hongos, ha hecho que se perdiera gran parte del volumen del sudario. Éste había sido reconstruido con yeso sujeto con puntillas sin seguir la forma original, cosa que se demostró al eliminar el yeso, ya que aparecieron pliegues y policromía originales cubiertos por este. Así como en los injertos de madera de pino la pudrición no ha seguido actuando, sí lo ha hecho en la zona donde se utilizó el yeso. Podemos suponer por este hecho, que la mayor capacidad de absorción de humedad por parte del yeso creó un ambiente idóneo para la rápida proliferación de los hongos de pudrición.

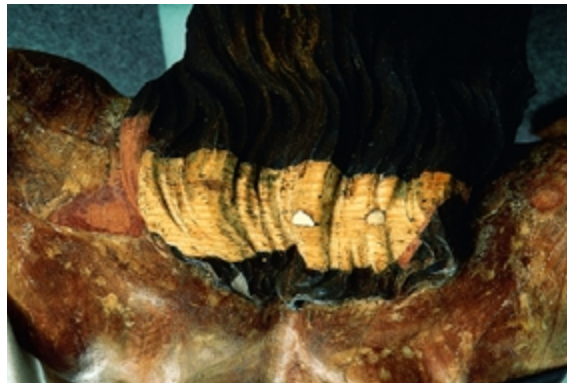
Una vez eliminada la repolicromía, se hizo evidente una intervención anterior, realizada seguramente para paliar la acción de los hongos de pudrición, al mismo tiempo se observó que este ataque no se localizaba solamente en el sudario, sino que se extendía por varias zonas, aunque siendo estos de menor importancia. La intervención anterior consistió, aparentemente, en la colocación de injertos de madera de pino, en el pelo, costado, talón y sudario. Todos en la parte posterior de la talla.

Foto 13: Detalle del injerto de madera de pino en la parte posterior de la cabeza.

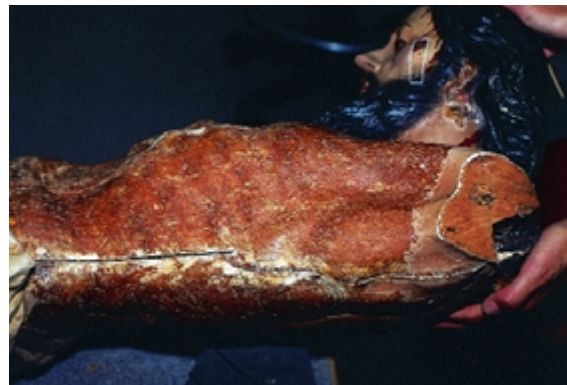
También se evidenció la cantidad de yeso utilizado, tanto para bloquear las separaciones de piezas como

Foto 14: Separación de las piezas del tronco selladas mediante yeso.

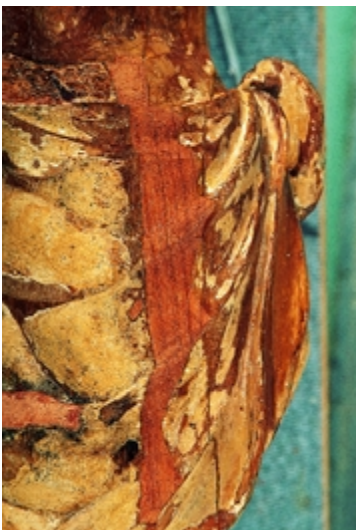
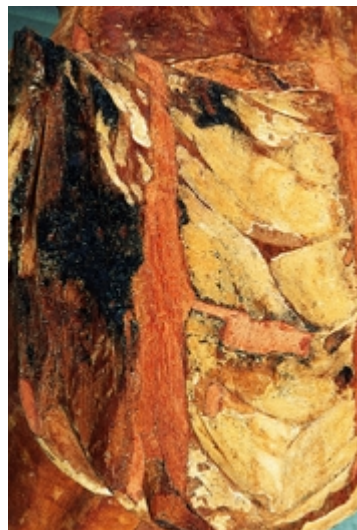
Foto 15 y 16: Injerto de nuevas piezas de madera de cedro en el sudario.

El único injerto de pino que se eliminó es el localizado en la parte posterior del sudario, ya que no se adaptaba al hueco y no seguía los movimientos de los pliegues del mismo. Se sustituyó por pequeñas piezas de cedro que se tallaron posteriormente.

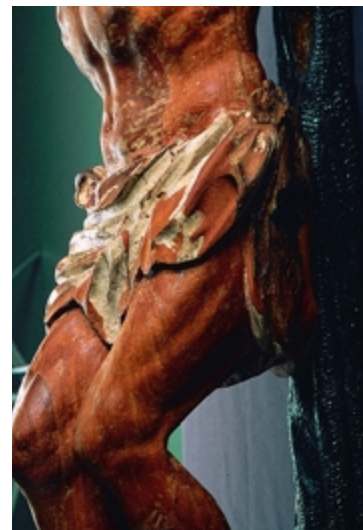
Foto 16 bis: Detalle del sudario una vez finalizada la intervención.

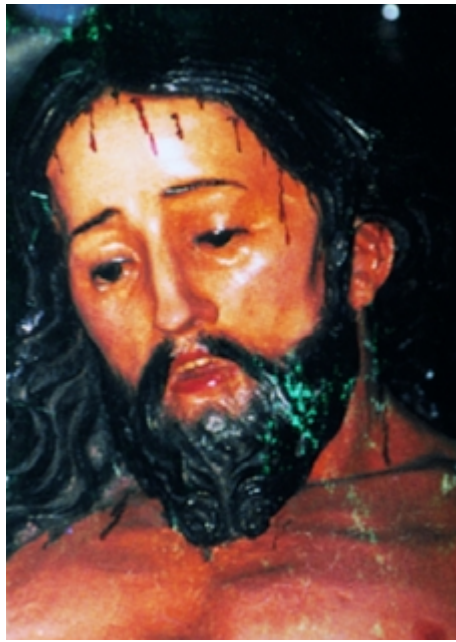
Foto 17: Estado previo a la intervención.

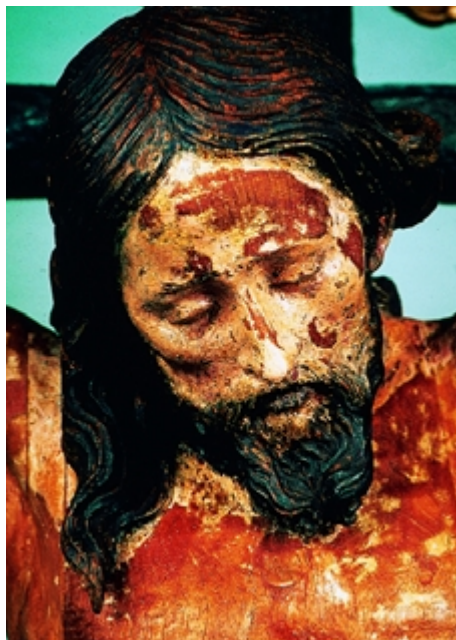
Foto 18: Estado final.
