Análisis del Estado de Conservación de la Iglesia de Omnium Sanctorum (Sevilla)

resumen SEM 2011

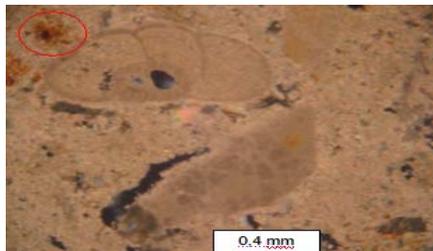
La caliza de Jerez empleada para los ensayos es una biosparita con abundantes restos fósiles, cuarzo (2-15%) y presencia de trazas de óxidos de

hierro (Fig. 1), con porosidad abierta en torno a 4,5%, 0,28 Kg/m² min^{1/2} de coeficiente de succión capilar; y velocidad de propagación de US 4,2 Km/s.

fig 1. Caliza bioesparita de Jerez. Polarizador y analizador, objetivo 5/0,10.

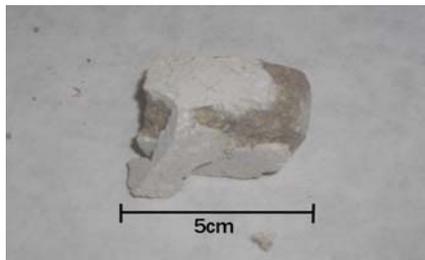
Esta caliza torna a tonos rosáceos, en los ensayos de choque térmico, debido a la presencia de óxidos de hierro, cuando alcanza 300°C (L=66,14; a*=6,13; b*=10,1) y 400°C (L=63,68; a*=6,44; b*=11,32), tonos blanquecinos-grisáceos a los 600°C (L=62,71; a*=3,14; b*=8,24) y en torno a los 750°C se producen transformaciones mineralógicas con formación de portlandita (DRX: 32% calcita, 26% cuarzo y 42% portlandita), así como fisuración y fracturación. Estas transformaciones son más acentuadas en la parte exterior que se presenta blanquecina (L=50,51; a*=2,87; b*=10,03), quedando el interior más oscuro (L=64,9; a*=4,6; b*=14,03) sin presencia de portlandita (Fig. 2). La tabla 2 resume las variaciones medias de color (C*ab, de acuerdo a Grossi et al. 2007) y peso (AP) en función de la temperatura.

fig 2. Probeta sometida a 750°C, presenta facturación y doble coloración.

Se ha comprobado que los cambios de humedad relativa tras el ensayo a 750°C, producen una intensificación en la fracturación; que se minimiza con la aplicación del tratamiento consolidante

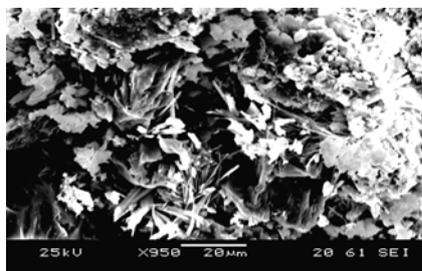
Las probetas sometidas al ensayo de cristalización de sales presentan eflorescencias de tenadita con hábito acicular (SEM-EDAX, Fig. 3) desde el primer ciclo, que proliferan con el paso de los mismos. Las pérdidas de material en las muestras se hacen apreciables a partir del 8º ciclo (AP≈-0,59%), generalizándose a partir del ciclo 12º (AP≈-0,96), finalizando con valores medios de pérdida de peso sobre el 1-2% para las probetas sin tratamiento y 1,5-4% para las que tienen aplicado Tegovakon. Hacia el 4º ciclo, los morteros añadidos a las muestras, tienden a desprenderse completamente, por la acumulación de eflorescencias.

fig 3. Eflorescencias de thenardita con hábito acicular (SEM-EDAX).
