Caracterización de los materiales

4.1. Introducción

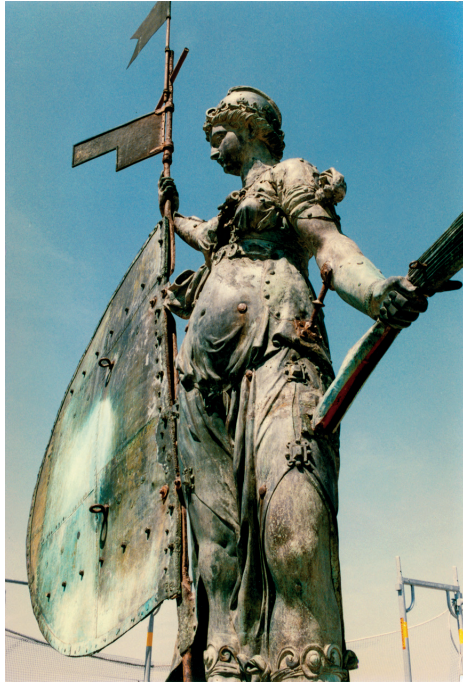
Figura 4.1. Aspecto general de las pátinas del Giraldo antes de la restauración.

Antes de acometerse la restauración, El Giraldo presentaba una tonalidad verdosa, con algunas zonas más oscuras y depósitos terrosos por toda la superficie. Las deyecciones de aves se detectaban claramente en algunos puntos y en otros habían dejado rastro, adivinándose las zonas donde preferentemente se posaban. En otras regiones, localizadas en el lado izquierdo, predominaban las pátinas de color rojizo.

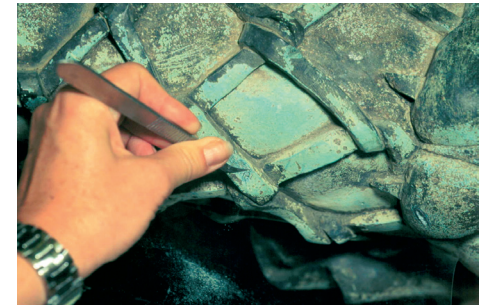
Figura 4.2. Toma de muestras de pátina mediante raspado con bisturí.

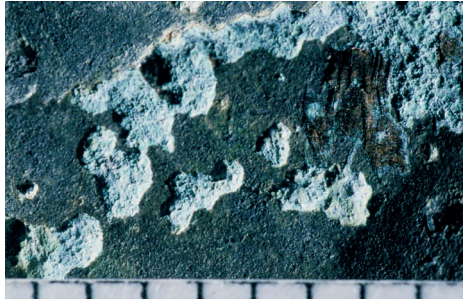
Figura 4.3. Aspecto de la pátina de color verde claro localizada en el lado izquierdo de la escultura. Vista general (a) y detalle (b).

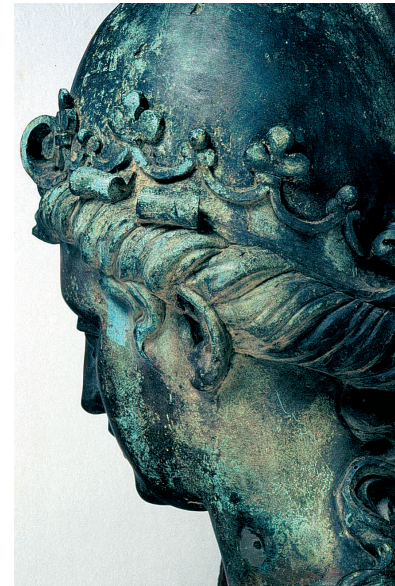
Las pátinas de color rojizo se localizan en la zona de la mejilla izquierda, lado izquierdo de la frente, bíceps izquierdo y en la zona del cuello. Están compuestas mayoritariamente por óxidos, en concreto cuprita, y en menor cantidad piromorfita. En el cuello se detectan, además de estos compuestos, óxidos de hierro, cuya presencia se explica por la anterior ubicación de un dogal de hierro en este punto, y que con toda probabilidad ha sufrido procesos de corrosión dando lugar a óxidos de hierro (figura 4.6).

Figura 4.6. Localización de algunas pátinas de color rojizo, posibles restos de la corrosión de un dogal de hierro que estuvo ubicado en el cuello.

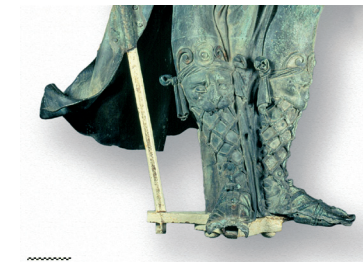
prolongaban los periodos de corrosión activa en la estructura interna (figura 4.9). En cambio la superficie de la escultura, aún estando expuesta al exterior en periodos de lluvia, se lavaba y secaba relativamente rápido, por lo que no ha sufrido procesos graves de corrosión.

Figura 4.9. Zona de los pies de la escultura que ha sufrido graves procesos de corrosión.

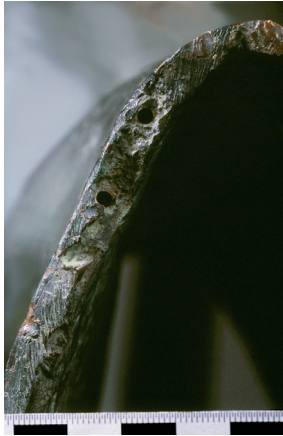
Figura 4.16. Extracción de muestra para la determinación de la composición química de la aleación.

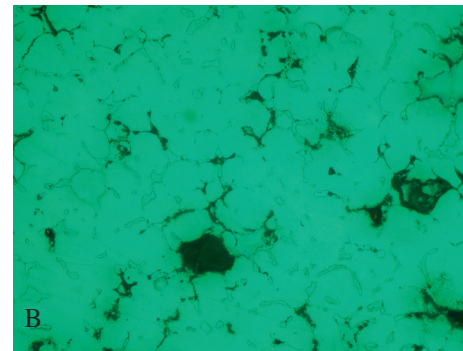
Por su parte, las réplicas obtenidas en las zonas soldadas ponen de manifiesto que se ha producido una unión metálica entre el bronce y el latón de aportación, si bien que no exento de faltas de fusión o, en algún caso grandes agrietamientos (figura 4.30). El metal adyacente a la soldadura resulta afectado por la pérdida de plomo (aproximadamente unos 0,3-0,5 mm de espesor), cierre de la red de plomo alrededor de los brazos dendríticos y exudación del plomo dejando los huecos en los espacios interdendríticos. De estos dos últimos fenómenos, el segundo es más importante y puede llegar a afectar hasta distancias de unos 5 cm, al menos, del cordón de soldadura. No obstante, no puede olvidarse que las réplicas muestran la estructura superficial y no la del espesor completo del bronce.

Figura 4.30. Metalografía correspondiente a la réplica tomada en una soldadura y proximidades.

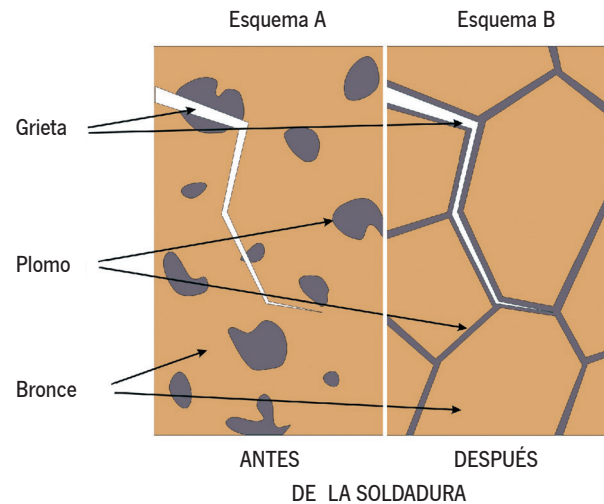
La cuestión de cuál de las dos estructuras es la verdadera no es trivial. En la figura 4.31 se ha señalado cómo en la estructura (B) una grieta podría producir la rotura completa de la pieza sin más que afectar al óxido de plomo, constituyente que es de por sí muy frágil y deleznable. Incluso considerando que la red de plomo no estuviese oxidada, la grieta sólo tendría que afectar a este metal, cuya resistencia es aproximadamente diez veces menor que la del bronce, para producir la rotura completa de la pieza. En el caso contrario –esque-ma (A)– una grieta propagándose por el material tendría que afectar necesariamente al bronce, cuya resistencia es aceptable.

Figura 4.31. Dibujo esquemático de la estructura del bronce antes y después de la soldadura.

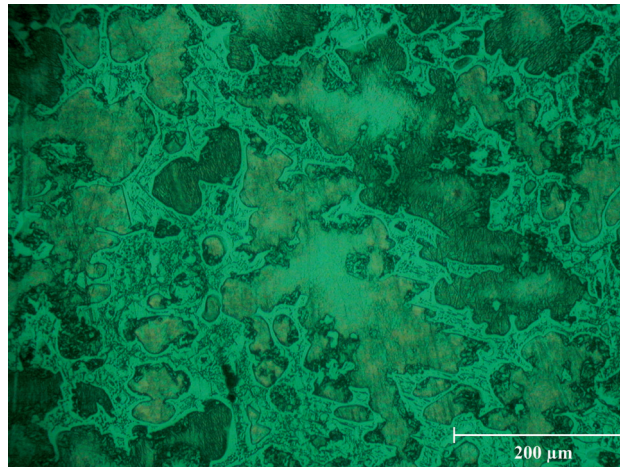
Figura 4.35. Metalografía correspondiente a la réplica tomada de la tinaja. (abajo, izquierda).

La tinaja, con mayor contenido de estaño, está constituida como un bronce bifásico $\alpha+\beta$, lo que debe darle mucha mayor dureza y menor ductilidad. Probablemente ésta es la causa de la multiplicidad de agrietamientos observados. Además, puede afirmarse
