## APLICACIÓN DE TÉCNICAS ANALÍTICAS SEM/EDX Y METALOGRAFÍAS PARA LA DATACIÓN Y RESTAURACIÓN DE UNA PIEZA DE ORFEBRERÍA RELIGIOSA DEL SIGLO XIX

*M. Bethencourt<sup>1</sup>, A. Gómez<sup>2</sup>*

**Resumen:** En este trabajo se presentan los estudios analíticos de los materiales metálicos y de la técnica de ejecución del Palio Procesional de la Virgen del Mayor Dolor de Aracena. Se emplearon técnicas de análisis mediante SEM/EDX, observación a microscopio óptico metalográfico y análisis químico mediante espectrometría de emisión de chispa. Se analizaron 12 muestras correspondientes a los distintos elementos decorativos que componen el Palio, incluyendo piezas originales sin restaurar, originales intervenidas y piezas de sustitución. Los resultados obtenidos han permitido, por un lado, conocer la composición y estado del Palio con vistas a la selección de los procesos de restauración más idóneos. Por otro lado, se ha podido establecer la técnica de ejecución del mismo, a través de la constancia en la pieza de la llamada plata Ruolz, que confirma los indicios documentales sobre la manufactura del broncista y platero barcelonés Francesc de Paula Isaura i Fargas (1824-1885).

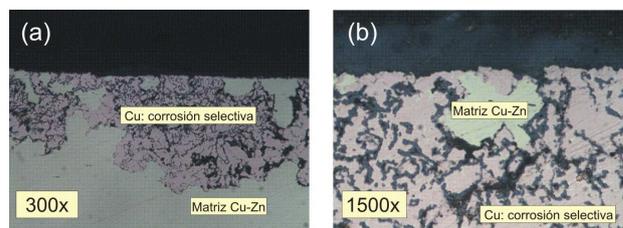
En la cara posterior no apareció resto alguno de plata. Sin embargo, se observaron grandes zonas que habían sufrido un proceso de desaleación o corrosión selectiva (Figura 3), mucho más severo que en la cara vista.

**Figura 3.** (a) Microscopía óptica de la cara posterior de M1, previa al ataque metalográfico. (b) Detalle de zona de corrosión selectiva rica en cobre con restos de matriz.

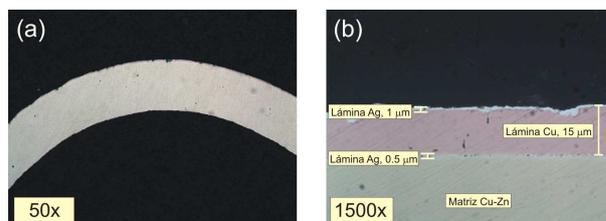
En la cara vista de las muestra M2 se observó una matriz de latón, una primera y delgada lamina blanca de  $0,5 \mu\text{m}$  de espesor de plata, una lámina de tonalidad rosácea de  $15 \mu\text{m}$  de espesor de cobre y una segunda lámina blanca de  $1 \mu\text{m}$  de espesor de plata (Figura 9). En la cara posterior, sin embargo, se observó exclusivamente la fina lámina de plata depositada directamente sobre la matriz de latón (Figura 10). Tras el ataque metalográfico, la apariencia de la matriz de latón en la muestra M2 es similar a M1, diferenciándose claramente de esta en la presencia de las láminas alternas de plata y cobre (Figura 11).

**Figura 9.** Microscopía óptica de muestra M2, previa al ataque metalográfico. (a) Vista general, (b) detalle de las láminas alternas de cobre y plata en la cara vista.
