La intervención de conservación-restauración
en la escultura “El Giraldillo”

La intervención de conservación-restauración en la escultura “El Giraldillo”

8.1. Criterios de actuación:

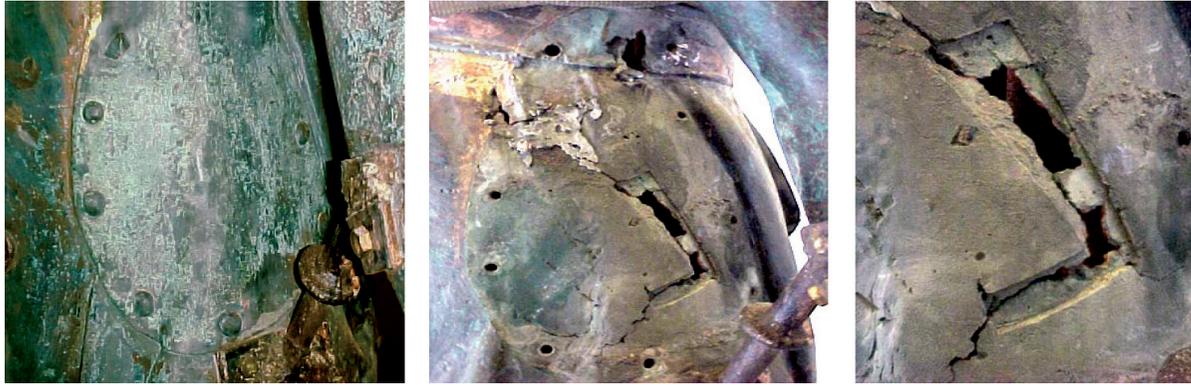
Figura 8.2. Secuencia de la zona de la cadera. Se pueden apreciar los daños que existían debajo de las chapas de cobre, las antiguas intervenciones con plomo y las sedes preparadas para recibir injertos de bronce para cerrar la grieta. (Fotos: Ana Bouzas Abad)

El estudio de la intervención de los años ochenta del pasado siglo planteó una problemática diferente, ya que durante su realización se cree que se retiraron parte de las intervenciones históricas, realizadas por Bartolomé Morel (Figura 8.2.). En ese momento se intervino para subsanar una serie de problemas que presentaba la escultura. En ese momento se determinó que el principal problema de la estatua era el extenso agrietamiento que se observaba en su superficie y la presencia de porosidad que se concentra en ciertas zonas.

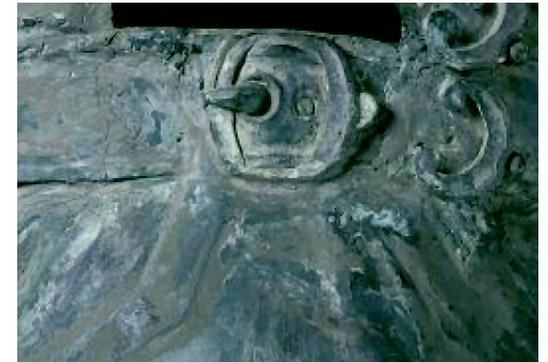
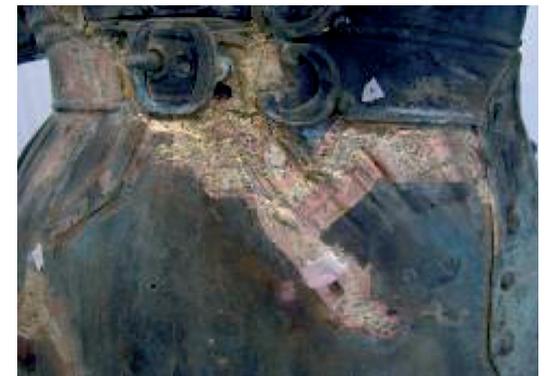
reconstruido, las grietas soldadas por debajo del mismo y en el abdomen, en el torso, el pecho derecho está soldado en la zona central y llegando hasta el brazo. Se reforzó la palma que se hallaba prácticamente suelta, se soldaron los dedos a su pie, y se sellaron con la misma soldadura de latón las grietas que presentaba toda la superficie de la escultura. (Figura 8.3.)

La espalda de la escultura se hallaba soldada en toda su extensión, mostrando agrietamientos y agujeros en la propia soldadura. También se intervino en el cuello, que presentaba una grieta que estaba soldada parcialmente, siendo más evidente en su lado izquierdo. El brazo derecho presentaba soldaduras en el antebrazo y en el codo, y se apreció que esta intervención reciente se había agrietado así como la Belzona que la enmascaraba.

Figura 8.3. Soldaduras de la zona del vientre antes y una vez eliminada la resina epoxídica (Belzona)

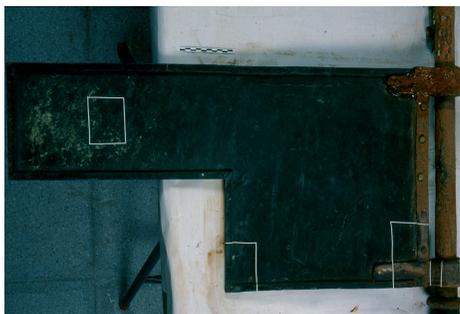
mismas pinturas. En algunas zonas se han encontrado capas de cuprita y tenorita y en otras zonas carbonatos de plomo. (figura.8.7)

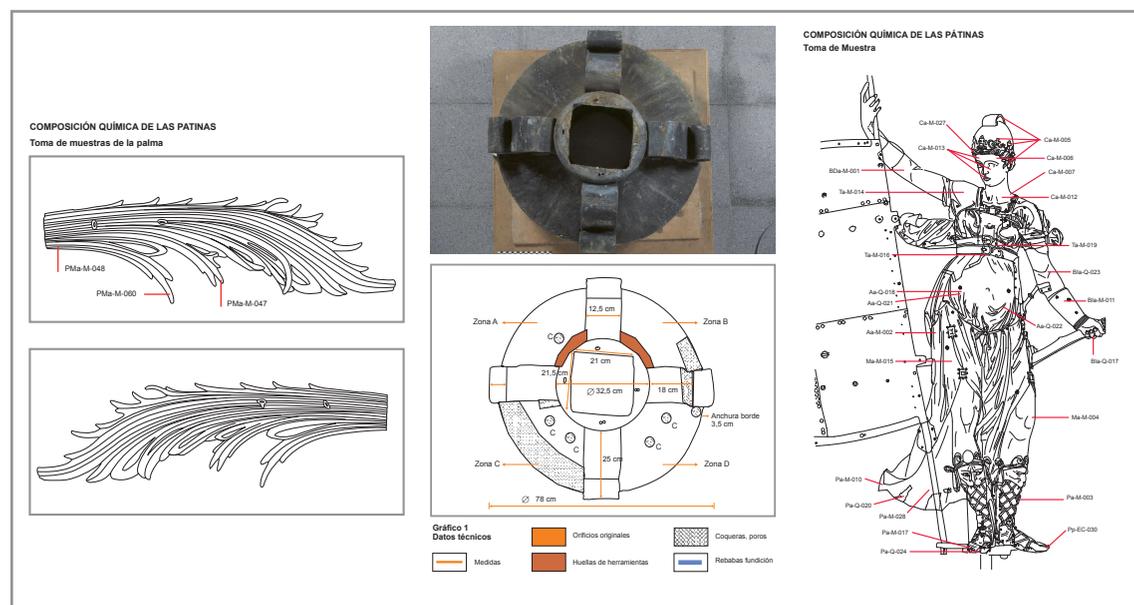
Figura 8.8. Cartografía temática de diferentes zonas de la escultura. (Autora: Ana Bouzas Abad)

depósitos de suciedad acumulados y los tratamientos superficiales que se habían aplicado en la intervención que tuvo lugar en los años ochenta. Los resultados de los estudios preliminares aportaron los datos suficientes para poder evaluar el estado de conservación del bronce de la escultura y del resto de elementos que componen el conjunto. Todos estos datos se recogieron en la cartografía temática (Figura 8.8)

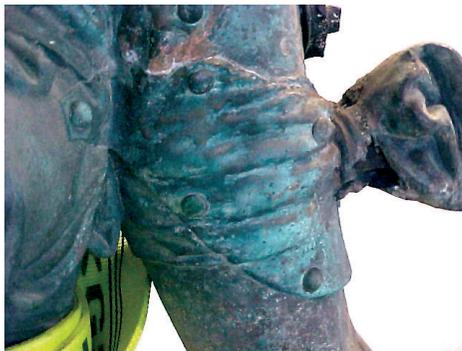
Figura 8.16. Brazo izquierdo una vez retirado el apósito, apreciándose el estado de conservación de esta zona. Grietas, pérdidas de volumen, rebabas de plomo del relleno del antebrazo, restos de soldadura en el nudo de tela y soldadura de plomo alrededor del apósito.

El brazo izquierdo, una vez levantada la chapa que lo cubría, reveló una grieta que rodeaba casi todo su perímetro. Solo se encontraba sujeto en la zona de la axila. Este brazo se reparó en 1684 y el sistema que se siguió pudo ser el siguiente: se colocó en posición, se puso el apósito que lo rodea y se colmató de plomo hasta la axila. El exceso de plomo se derramó por la grieta que lo rodea, sobre todo en la zona debajo del nudo, ya que el brazo no se ajustó perfectamente en su posición original. (Figura 8.16)

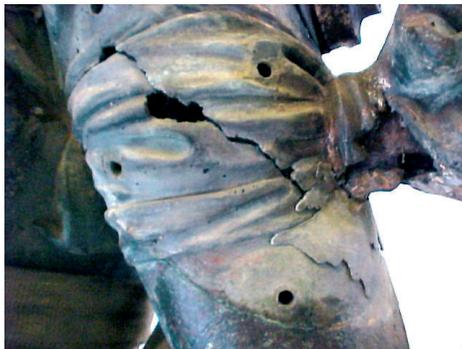
Figura 8.17. Apósitos retirados en una intervención anterior. (Fotos: Ana Bouzas Abad)

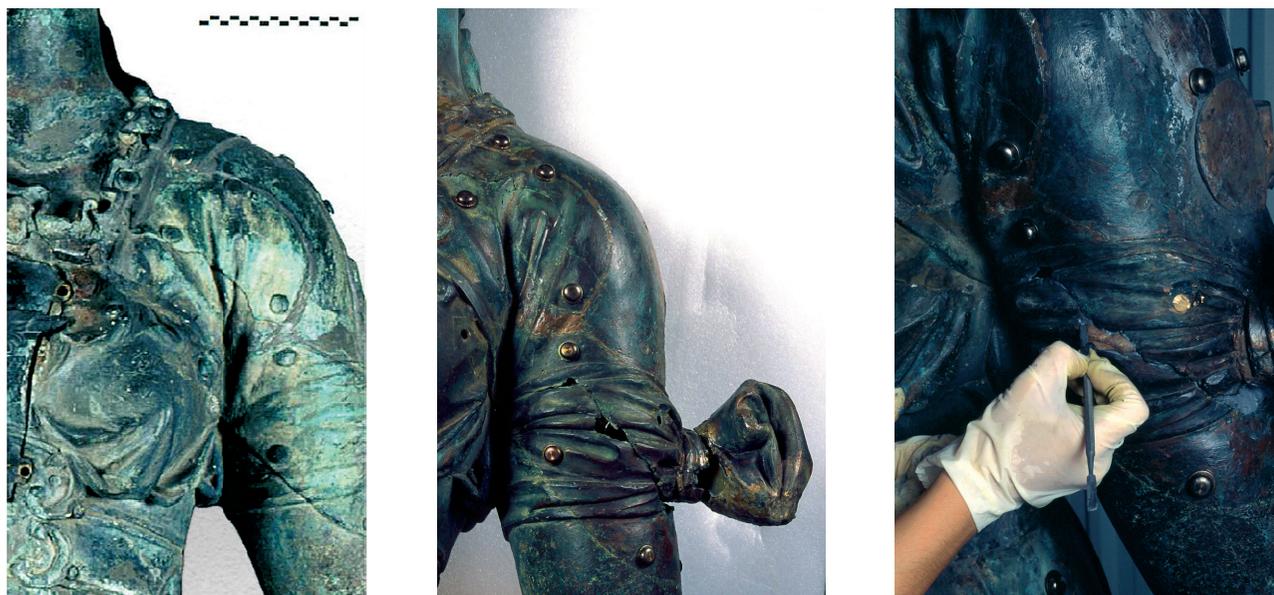
Figura 8.22. Tres fases de la intervención: brazo izquierdo antes de la intervención, con los nuevos roblones de acero inoxidable tapando los agujeros, y reintegración volumétrica. (Foto: José Manuel Santos)

- **Sellado con resinas epóxicas y reintegración cromática.** El sellado de grietas y ciertas lagunas de poco tamaño se ha realizado con resina epoxídica bicomponente Belzona 1121, por sus adecuadas características que la hacen compatible con el metal de la escultura. A posteriori se reintegraron cromáticamente con pigmentos inorgánicos sintéticos. Para obtener una homogeneidad en la lectura de la escultura.
- **Sellado de los agujeros con roblones nuevos de bronce.** Al realizar las labores de desmontaje de los apósitos se dejaron al descubierto numerosos agujeros antes ocupados por los roblones y tornillos que sujetaban las chapas de cobre. Estos orificios han sido ocultos por otros nuevos que han sido patinados artificialmente. (Figura 8.22.)

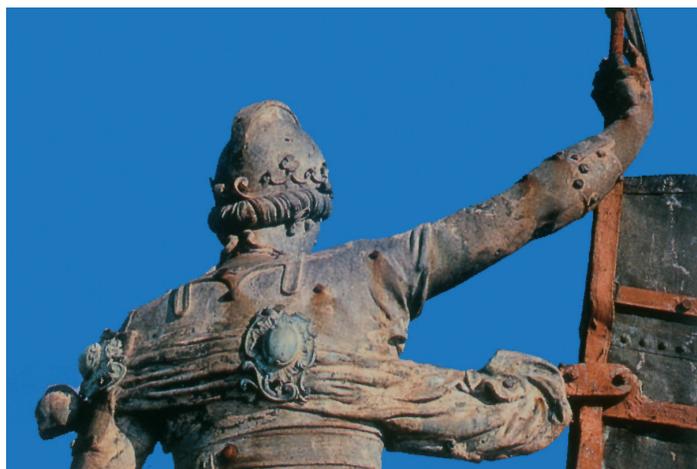
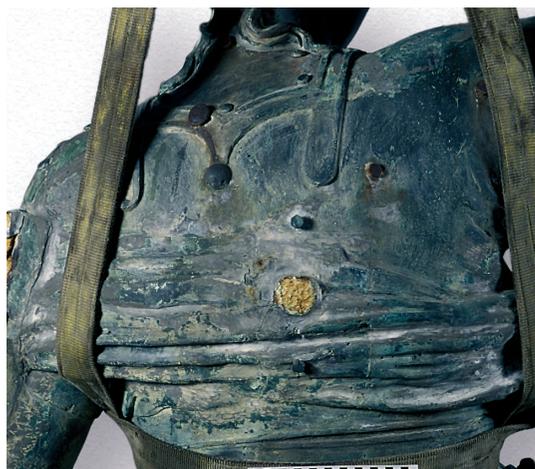
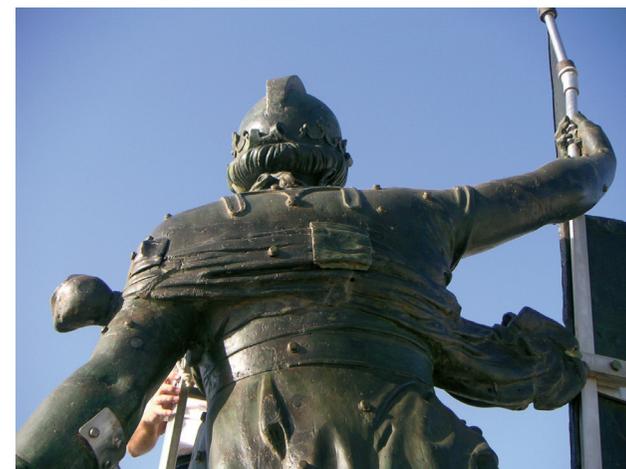
Figura 8.23, 8.24 y 8.25. En estas fotos se muestran tres fases de la escultura: con elemento ornamental tipo rocalla; sin él, donde se ve la estructura de hierro; con la pieza de bronce realizada para tapar el agujero de la espalda después de quitar la estructura de 1770.

- Realización de pequeñas piezas de bronce para el relleno de lagunas de la misma composición que la escultura, en los lugares que existían cajeados de la época de Morel y que se habían perdido. Para cerrar las lagunas de mayor entidad que tenía la escultura se tuvieron que realizar moldes de su morfología, para poder luego fundir piezas de bronce. Todas estas piezas se unieron al bronce original y se sellaron con resina epoxídica. (Figura 8.23, 8.24 y 8.25)
