**INFORME TÉCNICO DE LAS PRÁCTICAS PROFESIONALES REALIZADAS EN
LA ALCALDÍA MUNICIPAL DEL MUNICIPIO DE SAN SEBASTIÁN DE
BUENAVISTA, MAGDALENA**

KEVIN ALBERTO VILLEGAS DE LA HOZ

**UNIVERSIDAD DEL MAGDALENA
FACULTAD DE INGENIERÍA
PROGRAMA DE INGENIERÍA CIVIL
SANTA MARTA D.T.C.H.
2006**

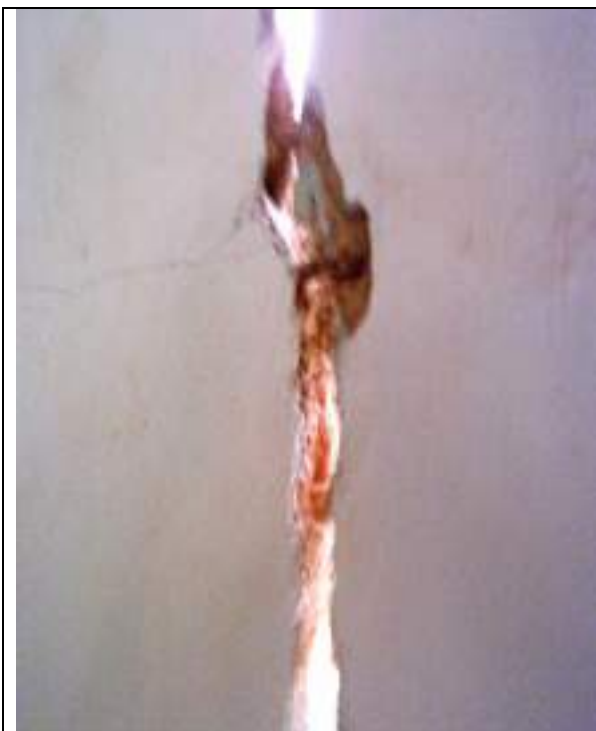
En la escuela del Corregimiento de Sabanas de Peralejo se han presentado grietas muy pronunciadas (en una aula de clase) las cuales ponen en riesgo la integridad de los alumnos que en la actualidad reciben clases en esta (30 alumnos aproximadamente).

Esta imagen muestra la intensidad de las grietas, muestra además el acero colocado para coserla, pero este no fue suficiente.

posibles asentamientos diferenciales que se presentan en suelos arcillosos como el presente en esta escuela.

Se inspecciono La cimentación de las aulas y se encontró que el tipo de cimentación no es el adecuado, pues a pesar de la poca carga transmitida al suelo, estas no tienen acero de refuerzo, solamente consisten en vigas de cimentación y zapatas de concreto ciclópeo lo que posiblemente ha ocasionado el agrietamiento en estas aulas.

Como solución se plantea que los alumnos sean trasladados a otras aulas las cuales presentan el mismo problema pero en menor intensidad, a estas aulas se le hicieron trabajos de amarre con varillas de acero de $\frac{1}{2}$ ", colocadas perpendicularmente a la grieta, espaciadas cada 5 cm centro a centro de barra.

Las aulas en las cuales las grietas son muy pronunciadas ya se les han hecho amarre en ocasiones anteriores pero estos no fueron suficiente pues la grieta siguió creciendo; por lo cual se recomendó a la Administración Municipal que fueran demolidas y que se presentaran proyectos en los distintos organismos del estado que puedan financiar unas nuevas aulas con sus respectivos estudios de

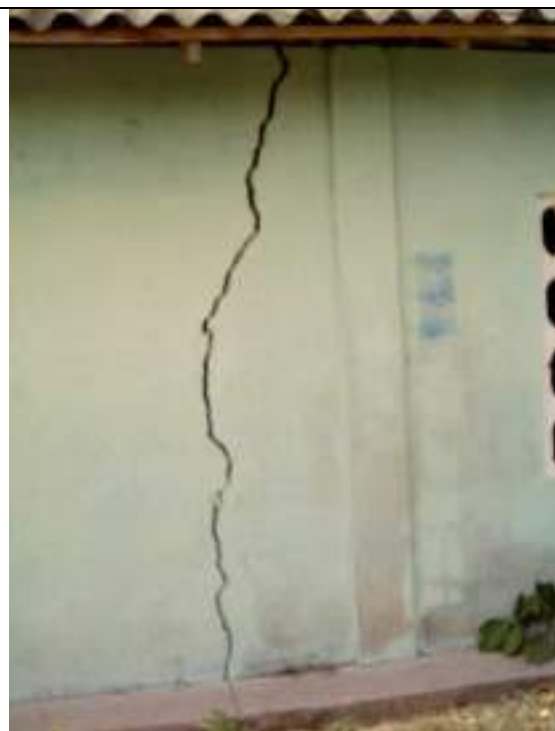
Otra imagen donde se aprecia la gravedad del aula de clase que debe ser demolida para evitar posible accidente que afecte a los estudiantes

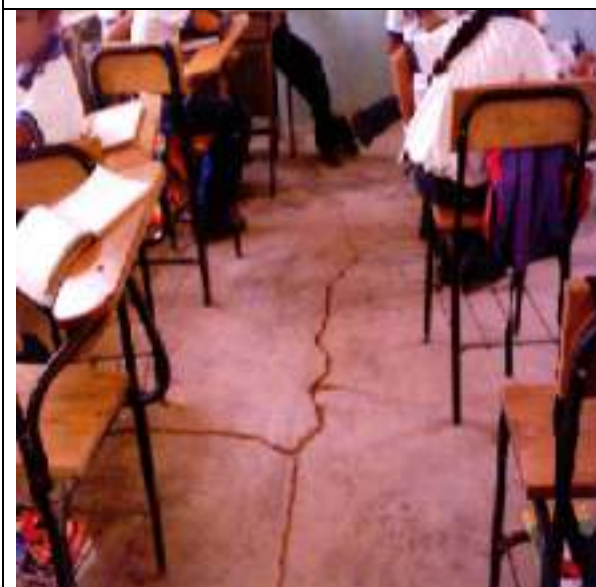
La misma aula de clase, en la imagen se observan los estudiantes asistiendo a clases ignorando el riesgo que corren, tambien se aprecia el asentamiento diferencial que ocurre en el piso y en general en toda el aula.

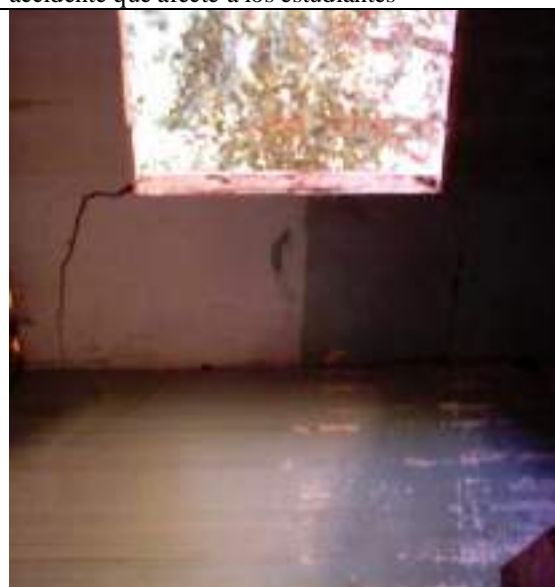
En esta imagen se observa como el aula ha venido cayendo por parte, lo cual hace pensar que muy pronto caerá totalmente.

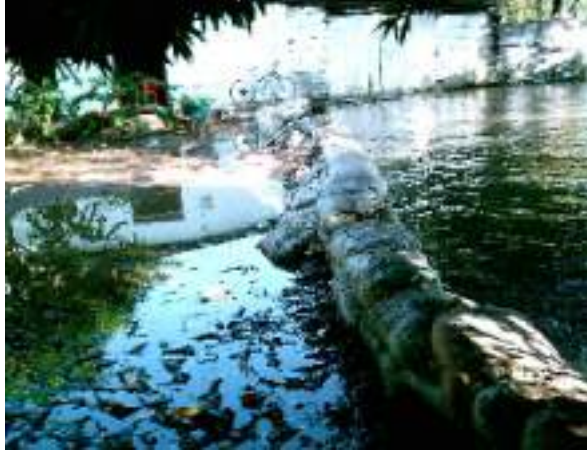
En la imagen, se presenta como ingresan las aguas del Río Magdalena (del lado izquierdo de la fotografía), en este tramo no existe ningún tipo de protección

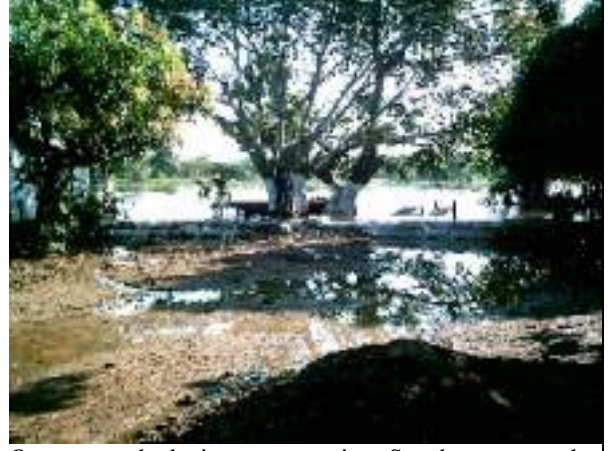
Otra toma de la imagen anterior. Se observa que la defensa construida con sacos de arena, protege a la Población.

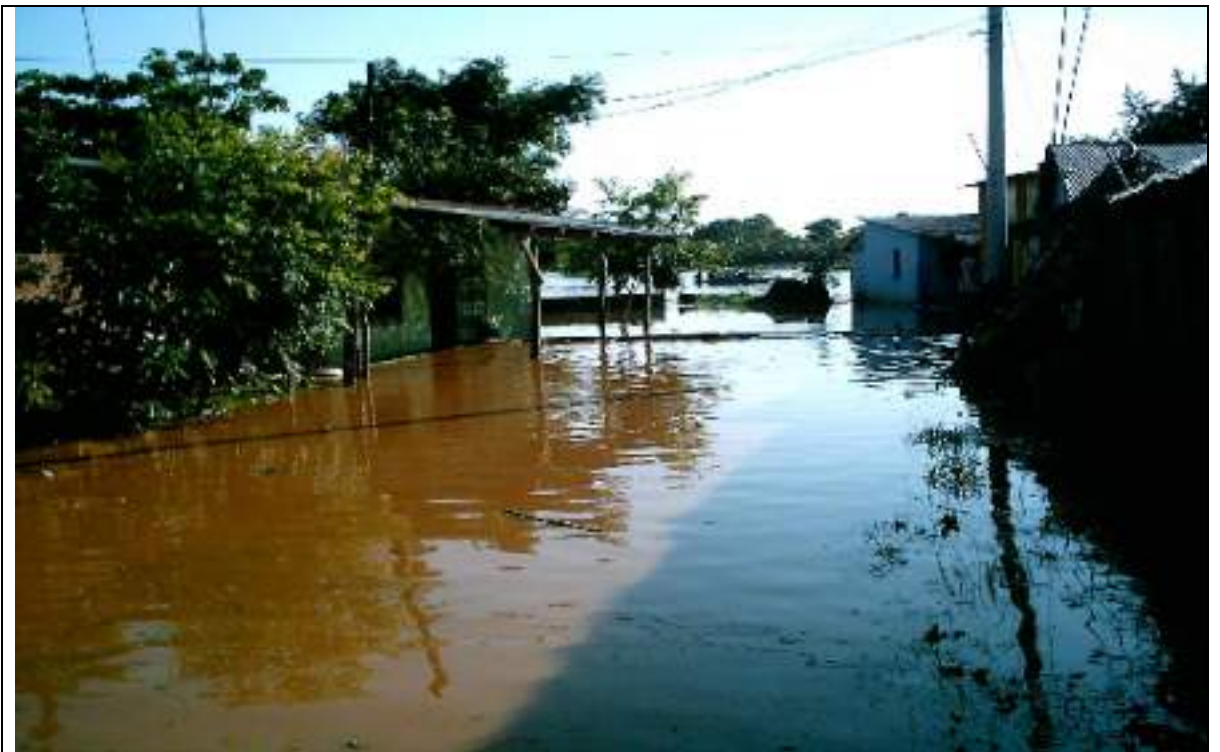
En esta Imagen se observa como el Río Magdalena ingresa sus aguas a la población de Troncosito, también se observa que el muro en mampostería fue levantado pero no se le dio continuidad, por tanto no fue eficiente.

Como se vio anteriormente, en el Corregimiento de Troncosito se presentan dos sitios por donde ingresan las aguas. Uno es por la parte que esta ubicada al lado del Río, en la cual existe un muro en Mampostería, el cual es superado por las aguas, este muro además presenta unas discontinuidades que deben ser reparadas.
