紀伊半島の地形・地質と平成23年斜面災害

GEOLOGICAL AND GEOMORPHOLOGICAL CHARACTERISTICS OF SLOPE FAILURE DISASTER IN KII PENINSULA IN 2011

後 誠介¹, 江種 伸之²
Seisuke Ushiro and Nobuyuki Egusa

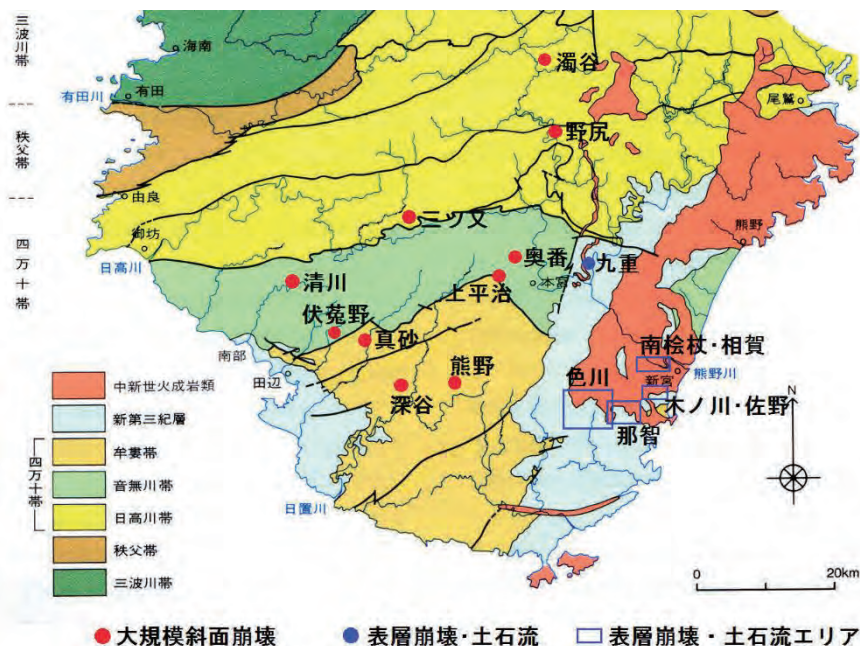
らの地質体は、それぞれに形成された過程が異なっており、そのために地質体の特性もまた異なっている。紀伊半島中南部の地質と斜面災害発生地点を、図-1に示す。

図-1 紀伊半島中南部の地質と斜面災害発生地点(地質図: 紀伊半島の地帯区分³⁾を一部加工して使用)

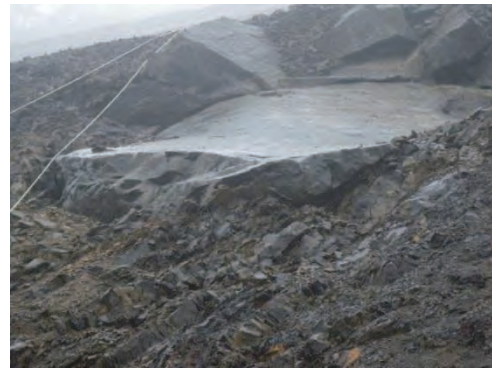
写真-2 砂岩泥岩互層に混在する砂岩ブロック (田辺市伏菟野.
2013年7月3日撮影)

田辺市伏菟野の崩壊地は、泥岩優勢の砂岩泥岩互層が複雑な小褶曲をくり返すだけでなく小褶曲をなす部分がブロック化するとともに、そのなかに泥岩および砂岩のブロックが多数混在するという極めて複雑な地質構造をしている(写真-2)。このような構造は付加体の初生的な変形に加えて、近傍にあるスラストの運動に伴って形成されたとみられるが、さらにこのスラストはそれ自身が大きく屈曲しており、スラストの運動とその後の屈曲により、局所的な強度低下と地下水の高浸透域が形成され、これが崩壊の素因となったとみられる^{21),22),23)}。
