ESTUDIO ESTADÍSTICO DEL ESTADO DE CONSERVACIÓN DE PAVIMENTOS DE HORMIGÓN DEL SECTOR SE DE BAHÍA BLANCA (BUENOS AIRES)

Priano Carla¹, Pérez Marfil Paula^{2,3}, Lescano Leticia^{2,3}, Marfil Silvina^{2,3}

RESUMEN

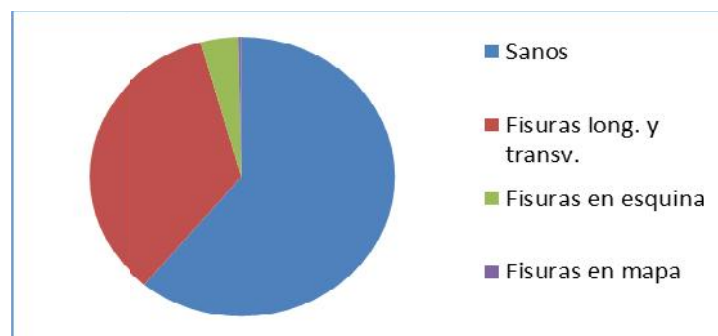
De las 36.213 losas relevadas el 39,1% presentan deterioro siendo necesario el reemplazo en el 4,3%. La principal falla observada es estructural (88% del total) con predominio de fisuras y fracturas longitudinales y/o transversales (34,8%), en menor proporción en esquina (4%). Solo el 0,3% presenta fisuramiento en forma de mapa (Figura 2).

**Figura 2:** Distribución del estado de conservación.
