NOTA TECNICA

CORROSION EN ALEACION DE ALUMINIO TIPO 6000

LIC. SANTOS A. ALLENDE (*) Y DR. VICENTE F. VETERE (**)

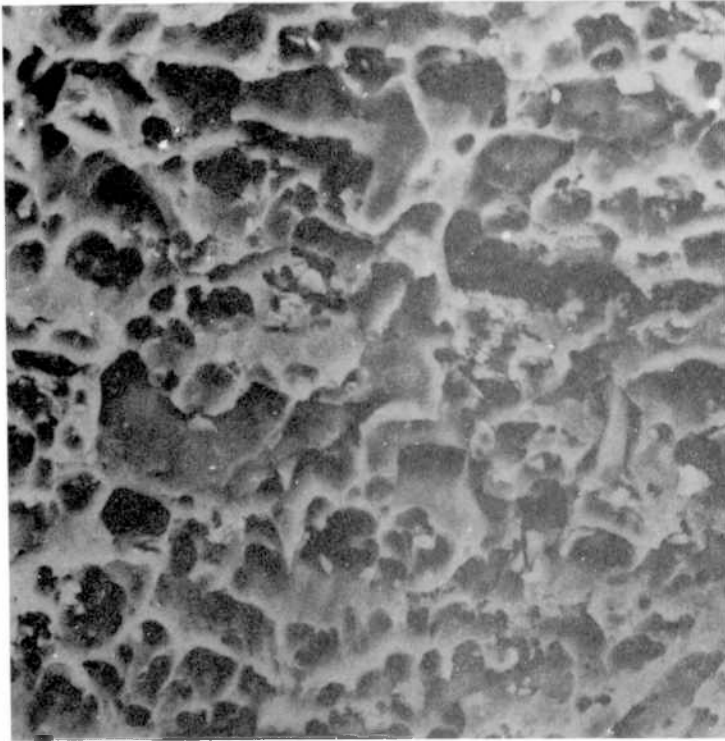
Figura 3 (X 2000).-
Fractografía elec-
trónica de la zona
A; dimples orienta-
dos; fractura dúc-
til

Zona A: Abundancia de "dimples" orientados, que representa una fractura dúctil por cizallamiento (figura 3, x 2000).

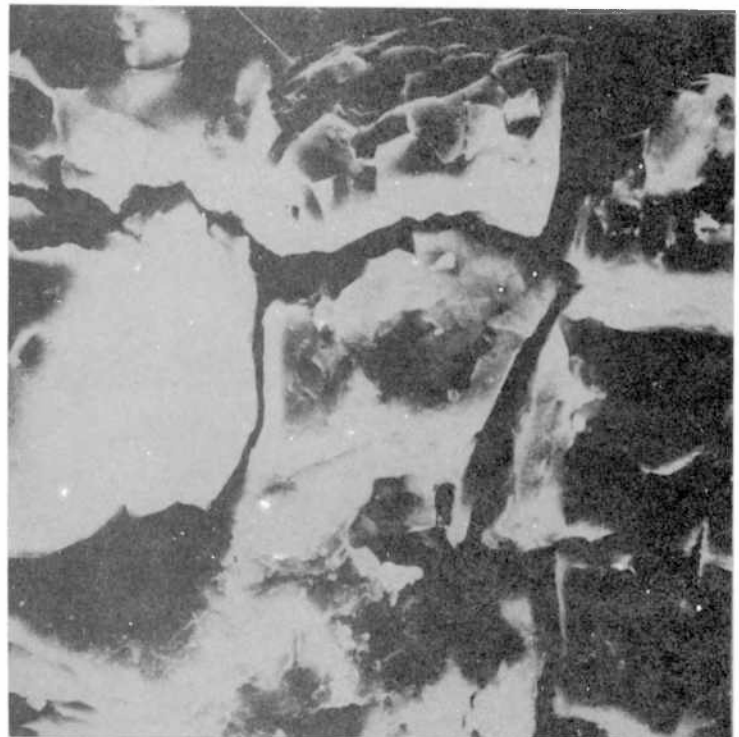
Figura 4 (X 2000).-
Fractografía elec-
trónica de la zona
B; fractura inter-
cristalina

Zona B: Fractura intercrystalina con productos de corrosión en el límite de grano. La fractura se origina en la parte interior del recipiente y progresa hacia el exterior (figura 4, x 2000).

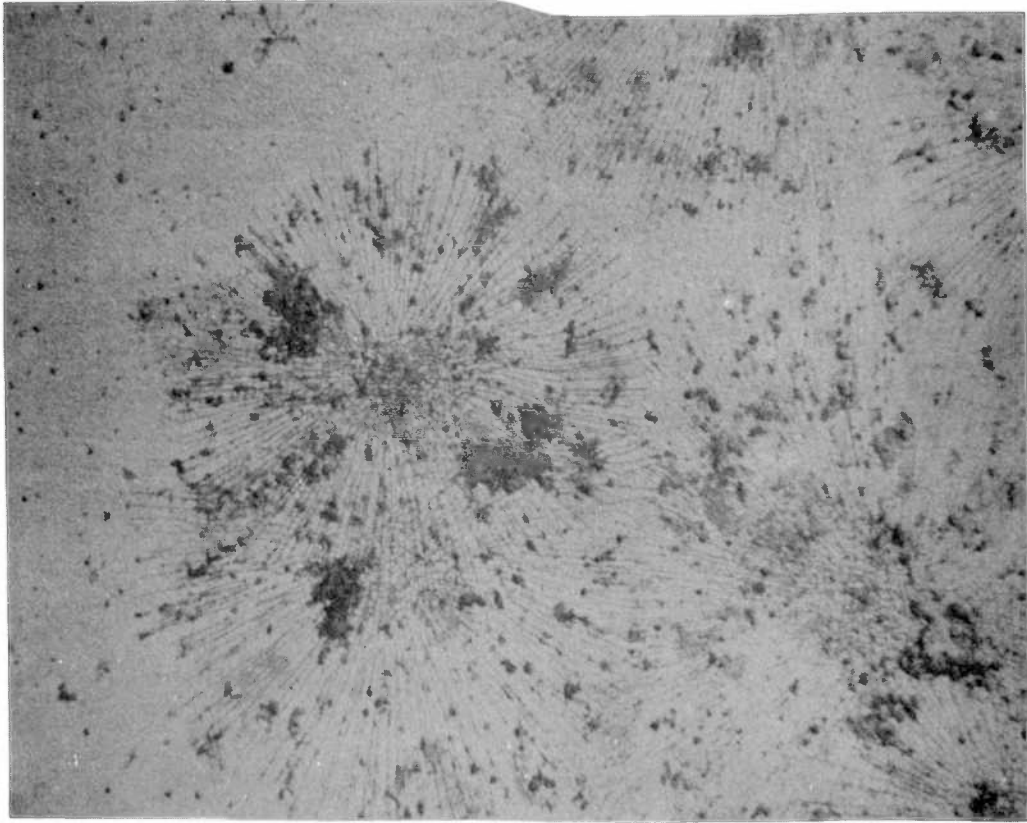
La fotomacrografía correspondiente (figura 5) muestra el aspecto superficial del interior del recipiente. La superficie del recubrimiento plástico se encuentra fisurada, con aspecto de "tela de araña". Debajo de la misma puede apreciarse un ataque localizado con picaduras ("pits") de diversa magnitud.

Figura 5 (x 2).- Aspecto superficial del interior del barril; la película plástica se ha fisurado, apreciándose numerosas picaduras

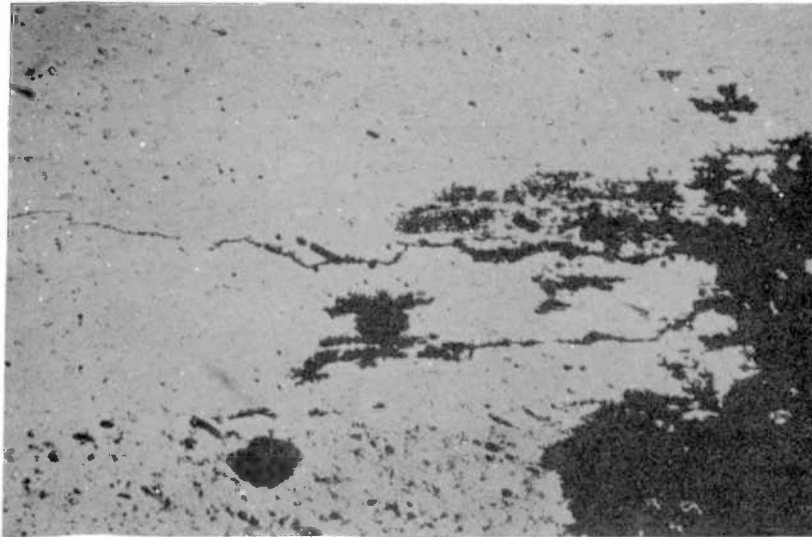
Se efectuó un análisis metalográfico en profundidad de una picadura. El mismo tiene el aspecto que se observa en la figura 6 (fotomicrografía x 2000).

A partir de la superficie de la picadura se desarrollan perpendicularmente fisuras que coinciden con el sentido de laminación. Dichas fisuras son intercrystalinas y progresan en forma estratificada. El origen de la picadura se ha producido en las fisuras del plástico.

Figura 6 (x 200).- Aspecto de la superficie de una picadura; fisuras que progresan en el sentido de laminación

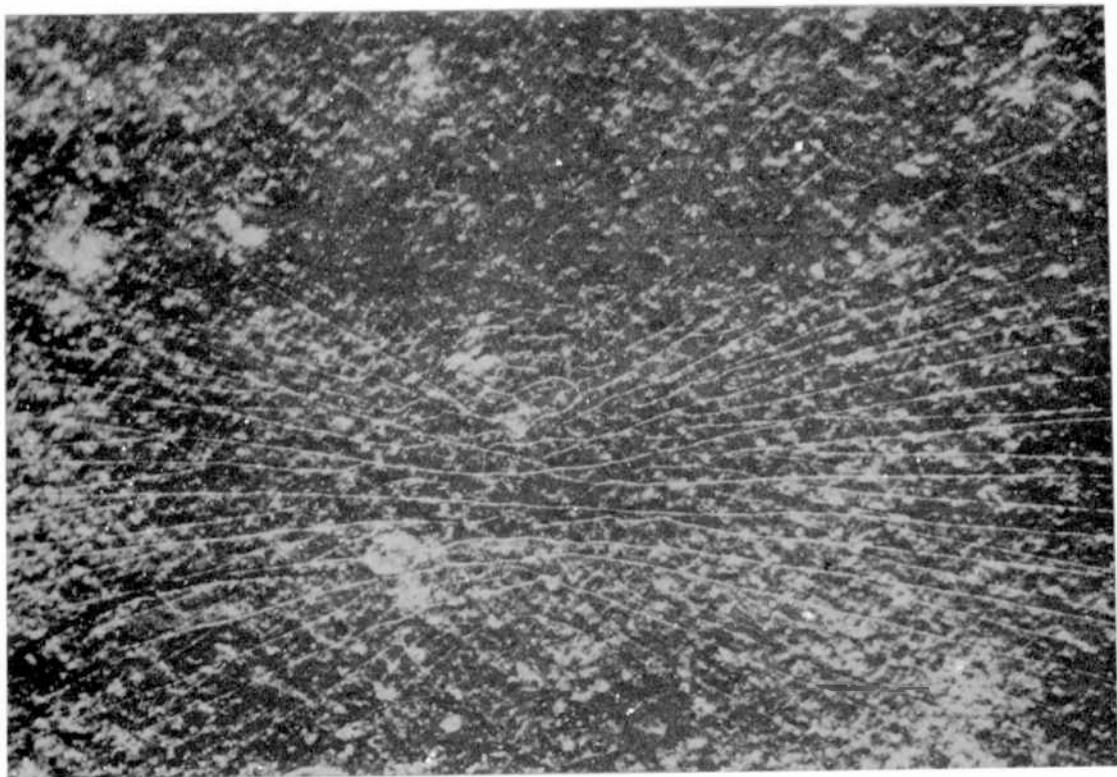
Se observó que en el caso del agua la corriente generada no era constante, creciendo o disminuyendo periódicamente, produciéndose además la aparición de productos sólidos sobre el electrodo. En el caso de la cerveza la corriente toma un valor constante para cada ensayo sin formación de sólidos superficiales. Luego de terminado el proceso se procedió a observar la superficie expuesta, en la que aparecieron surcos longitudinales en el caso del agua y formaciones más enmarañadas en la cerveza, semejantes a "telas de araña" (figura 8).

La tensión aplicada fue suficiente en todos los casos para provocar la rotura de la película de plástico; el aluminio se ataca a través de la fisura. Cuando el medio es cerveza los productos de corrosión se disuelven, observándose el ataque localizado a través de la fisura con la formación de picaduras.

Figura 8 (X 3,5).- Aspecto de la superficie interna luego del ensayo potencioestático
