LA CRUZ DE CERRAJERÍA (SEVILLA): HISTORIA, PROCESO DEGRADATIVO, MATERIALES Y METODOLOGÍA DE RESTAURACIÓN

THE CRUZ DE CERRAJERÍA (THE LOCKSMITH'S CROSS) (SEVILLE): MATERIALS, DEGRADATION PROCESS AND RESTORATION METHODOLOGY

Francisco J. Alejandre Sánchez^a, Vicente Flores-Alés^a, Pilar Soler Núñez^b, José León Calzado^b

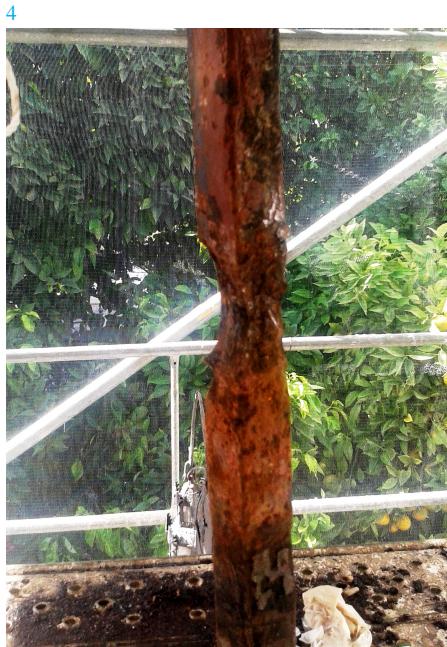
4

La consecuencia más preocupante de todo lo expuesto fue la inestabilidad de la estructura interna, que había sufrido una merma importante de material constitutivo original debido a la corrosión. Una vez desmontada la cruz en su totalidad se comprobó que el riesgo de desplome era evidente (fig. 4).

has caused the formation of continuous films which have caused a "bowl" effect, resulting in the subsequent accumulation of water which cannot be evacuated. The scaling of these strata and the cracking of the minium increased the aforementioned retention of water, which acted as an electrolyte, favouring the development of corrosion due to the formation of galvanic couples, to the extent that it caused fragmentation and the loss of volume. The most worrying consequence of the foregoing was the instability of the internal structure, which had lost a substantial amount of original constituent material due to corrosion. Once the cross had been completely disassembled, the risk of collapse was evident (fig. 4).

4. Imagen de la estructura de la cruz en la que se observa la pérdida de material por corrosión.

4. Image of the internal longitudinal rod of the cross structure revealing the loss of material due to corrosion.

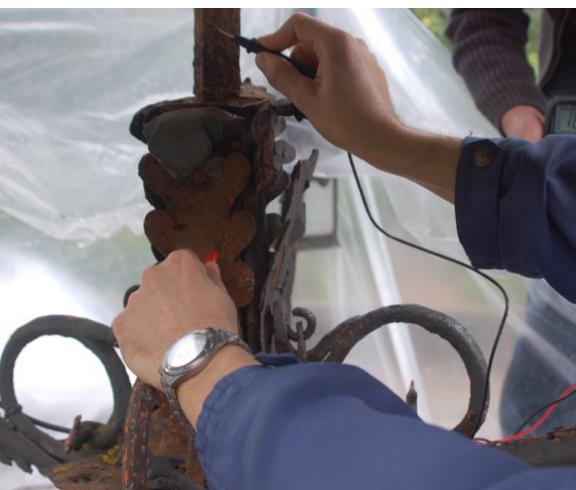
5

5. Medición de diferencias de potencial sobre piezas degradadas. En la pantalla del potenciómetro se puede observar la medición en un punto que arroja valores por encima de -1500mV (riesgo alto).

5. Measurement of differences in potential on degraded parts. The potentiometer display showed the measurement at a point that presented values above -1500 mV (high risk).

la heterogeneidad del material alterado que provoca una situación de “riesgo alto” (fig. 5). La degradación previsible se puede estimar de acuerdo con la escala de la norma “Método de prueba estándar para la corrosión de los potenciales sin recubrimiento del acero de reforzamiento en el hormigón” (ASTM C876, 2015), que establece:

The main cause of damage has been corrosion due to the formation of galvanic couples in the structure and decorative elements of the cross. In this case, the gradual oxidation and corrosion of the elements has led to the formation of new galvanic couples due to the heterogeneity of the altered material, resulting in a “high risk” situation (fig. 5). Foreseeable degradation can be estimated using the scale proposed in the “Standard test method for corrosion potentials of uncoated reinforcing steel in concrete” standard (A.S.T.M. C876, 2015), which establishes

the following: > -200 mV, low risk; from -200 to -350 mV, imprecise risk; and <-350 mV, high risk, using a copper electrode as a reference.

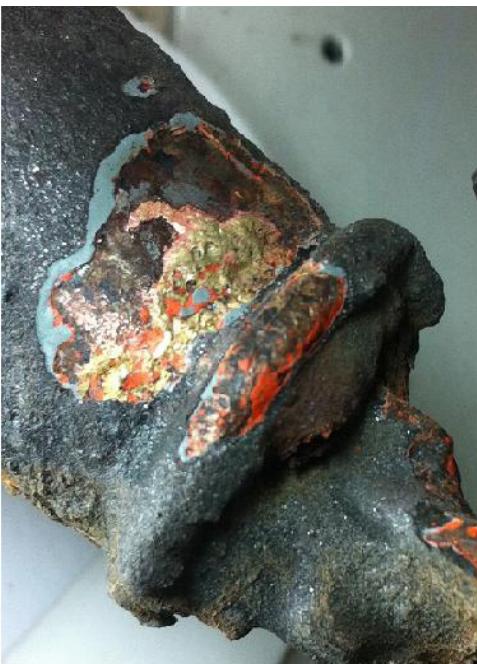
7

7. Capa de latón aparecida en piezas ornamentales florales.

7. Brass layer observed on floral ornamental pieces.

La presencia inesperada de capas doradas en algunos elementos de la cruz hizo que se caracterizara en material constituyente de las mismas (fig. 7), con el fin de identificar su naturaleza, el análisis de la muestra permitió identificar en este estrato la presencia mayoritaria de cobre y zinc (Tab. 2), lo que corresponde a una aleación de latón (fig. 8). Se ha detectado también la presencia de hierro, que puede proceder de acero del elemento metálico.

The unexpected presence of layers of gold on some elements of the cross enabled the characterisation of the constituent material of the aforementioned layers (fig. 7) in order to determine their nature. The analysis of the sample revealed the majority presence of copper and zinc in this layer (Tab. 2), corresponding to a brass alloy (fig. 8). The presence of iron was also detected, possibly originating from the steel of the metallic element.

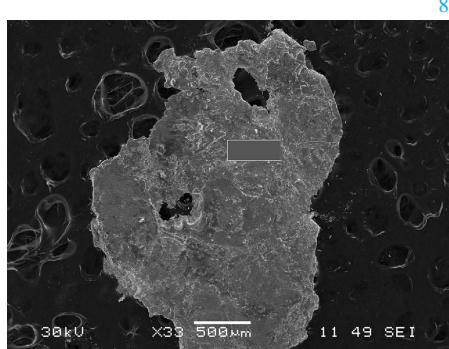
8. Fotografía tomada con microscopio electrónico de muestra del estrato dorado, indicándose el punto analizado por EDAX.

8. Photograph of a sample of the gold layer taken with an electron microscope, indicating the point analysed by EDAX.
