## ENTREPISO DE EDIFICIO EN CONSTRUCCION AFECTADO POR INCENDIO. EVALUACION DE LA MAGNITUD DEL DETERIORO

Ferreya Hirschi, Enrique S.; Eperjesi Lilian N.; Vicente, Ariel A.

Laboratorio de Estudio de Materiales y Estructuras para la Ingeniería Civil (LEMEIC).  
Departamento Construcciones. Facultad de Ingeniería. UNLP.  
Calle 48 y 115, La Plata. E-mail: [eperjesi@ing.unlp.edu.ar](mailto:eperjesi@ing.unlp.edu.ar)

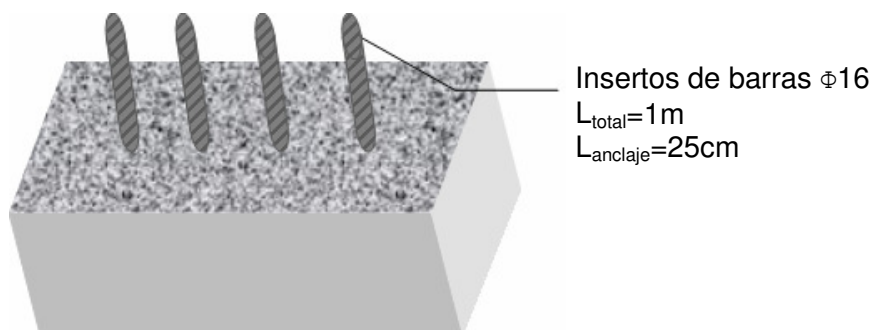
Esquema 2: Anclaje de barras para refuerzo en columna.

Refuerzo de columnas. De acuerdo a las determinaciones efectuadas, las barras de acero de las armaduras de remates de columnas de la estructura sobre 3º Piso, es decir la armadura en espera para las columnas del 4º Piso, han manifestado una reducción de la resistencia a tracción del orden del 30% respecto del valor correspondiente a barras del mismo diámetro obtenidas del acopio. En este sentido y a los efectos de restablecer en los remates de columnas las prestaciones resistentes existentes previas al siniestro, se deberán practicar refuerzos en columnas mediante el agregado de insertos de barras que se vincularán a los extremos de las columnas existentes mediante unión epoxídica.

Los insertos estarán materializados por trozos de barras de acero  $\phi 16$  de 1m de longitud. Se deberán colocar 4 insertos por columna posicionados en la sección según se indica en los Esquemas 2 y 3. Los mismos se anclarán al extremo superior de las columnas en perforaciones practicadas a tal efecto y mediante unión epoxídica.

Una vez saneados los remates, es decir, una vez removidos los dados de continuidad de columnas, se procederá a la realización de cuatro perforaciones de 18 mm de diámetro y 25cm de profundidad, con eliminación del polvo resultante mediante corriente de aire a presión.

Una vez practicadas y limpias las perforaciones, se procederá a la colocación de resina epoxi en cantidad suficiente para llenar la mitad de la cavidad. Inmediatamente se deberá colocar el inserto, verificándose el rebase de resina por el extremo superior de la perforación.
