ANÁLISIS DE FALLA POR CONTACTO ELÉCTRICO ENTRE COMPONENTES DE UNA AERONAVE PIPER

Pablo F. Bonvicini Menéndez, Juan M. Echarri, Carlos L. Llorente, Pablo D. Bilmes, Angel Martínez.

Laboratorio de Investigaciones de Metalurgia Física (LIMF), Comisión de Investigaciones Científicas de la Provincia de Buenos Aires (CIC), Facultad de Ingeniería UNLP, calle 1 y 47, B1900TAG, La Plata, Argentina.

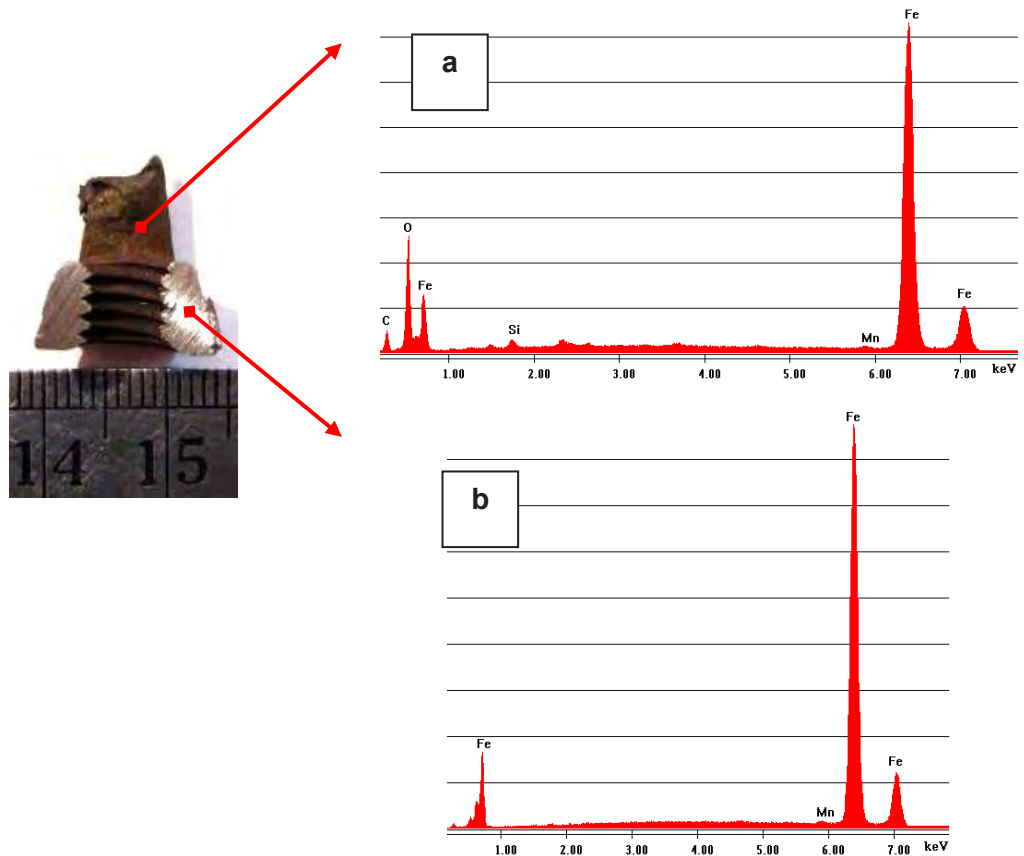
En la figura 1 se presenta el análisis químico cualitativo del material correspondiente a la mariposa del conector de la batería. El mismo se realizó sobre la superficie y un corte longitudinal de la misma. El material analizado es de base ferrosa, típico para esta clase de componente. Se detecta la presencia de oxígeno (O) sobre la superficie de la mariposa, evidenciando oxidación superficial.

Figura 1. Análisis químico cualitativo mediante EDS del material correspondiente a la mariposa del conector de la batería. (a) Superficial (b) Corte longitudinal. Se evidencia la naturaleza ferrosa del material así como la oxidación superficial del componente.
