# Selección y Diseño de las medidas de corrección de taludes inestables

**Emilio Trigueros**, Universidad Politécnica de Cartagena, España

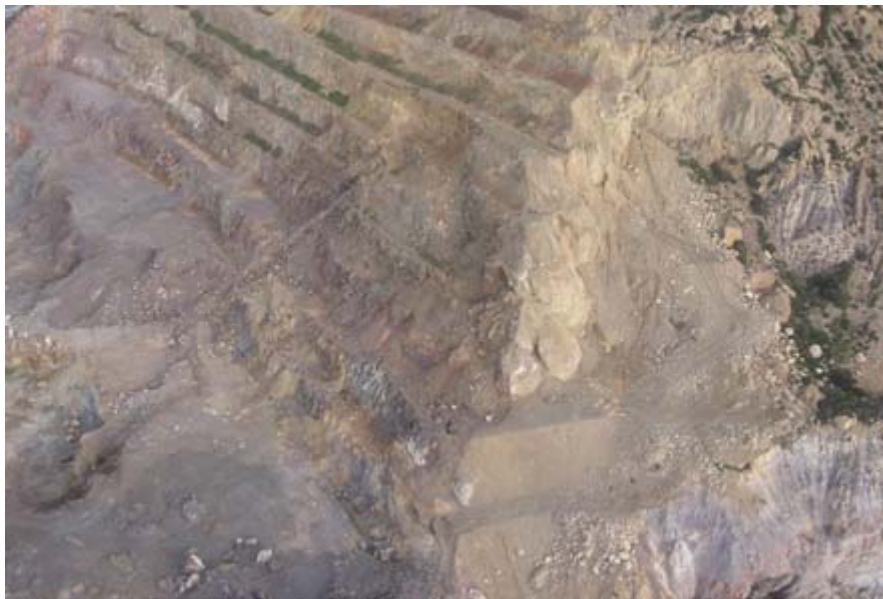
Como ejemplo, en la Figura 1, aparece un talud (talud de la cantera de Aguilones) de 160 m, con una base de rocas blandas (filitas arcillosas) deslizado en las primeras bermas de roca caliza, excavadas justamente encima del estrato blando. La roca dura aparece aquí muy alterada por el contacto mecánico y cabalgamiento geológico sobre las filitas.

Figura 1. Talud con deslizamiento por una rotura circular

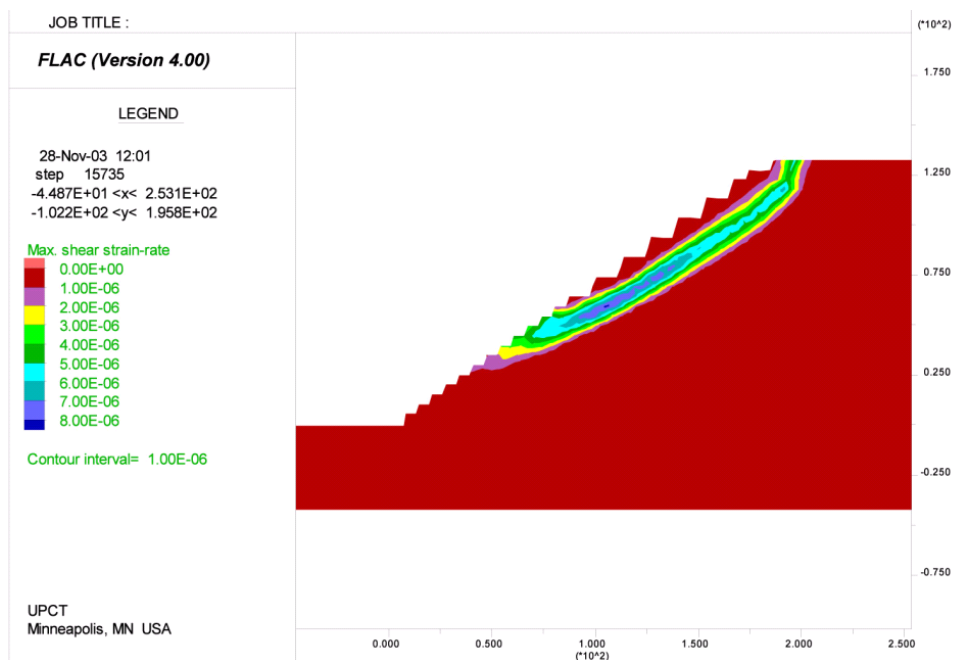
Figura 2. Tratamiento con elementos finitos del talud

En la Figura 2, una vez rediseñado el talud, con un ángulo de  $39^\circ$ , se observa cómo la superficie de máxima deformación a cizalladura se sitúa por encima de los materiales blandos, debido a la falta de resistencia de los primeros materiales duros (calizas alteradas). Esa superficie coincide de forma muy aproximada con la del círculo de rotura más desfavorables que pronostican los programas de equilibrio límite de rebanadas (SLIDE o GEOSLOPE).

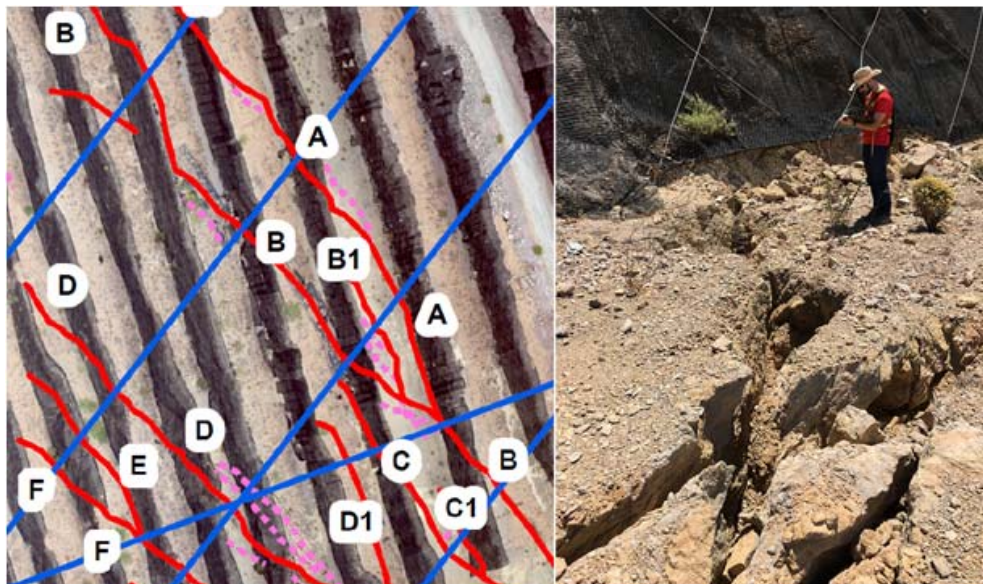
Cuando se ha de acometer la tarea de corregir un talud inestable (Trigueros 2003), se realiza una **inspección de campo (FASE 1)**, como se muestra en la Figura 4, en la que se recogen todos los síntomas relacionados con el deterioro, que han de trasladarse a la cartografía (planos u ortofotos) para tener la visión de conjunto.

Figura 4. Resultados de una inspección sobre ORTOFOTO.

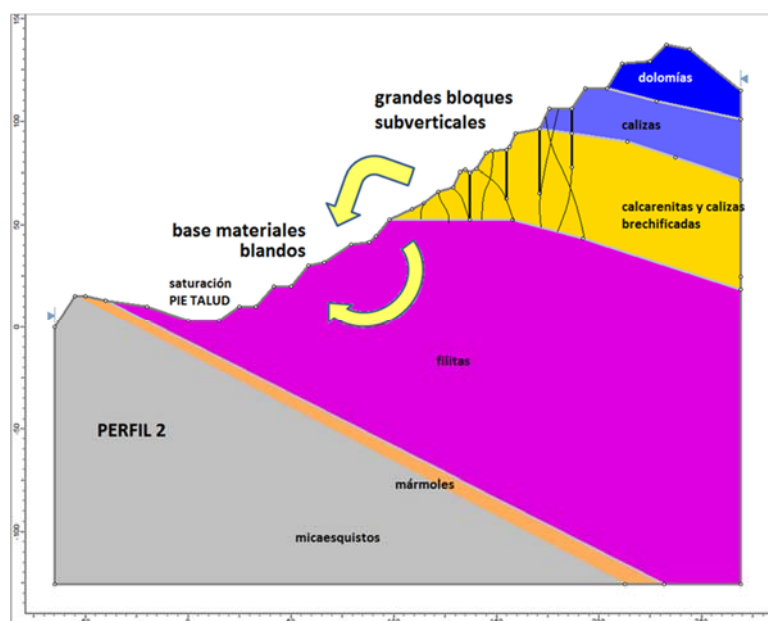
Figura 5. Diagnóstico del deterioro de un talud.

De esta forma, tal como podemos visualizar en la Figura 5, correspondiente a la situación del mismo talud (talud de Aguilones) de la figura 1, doce años después de corregir el deslizamiento, la mala ejecución de los drenajes del talud se encuentra en el inicio de su posterior deterioro. Este fallo ha provocado la saturación de los materiales de los primeros bancos, con la aparición de algunas roturas circulares que colaboran a una importante deformación de todo el conjunto que forma la base del talud. Las grandes grietas subverticales del estrato calizo se abren a causa de la distensión y asentamiento del sustrato de base, y por último se va produciendo el desprendimiento de los bloques una vez liberados.

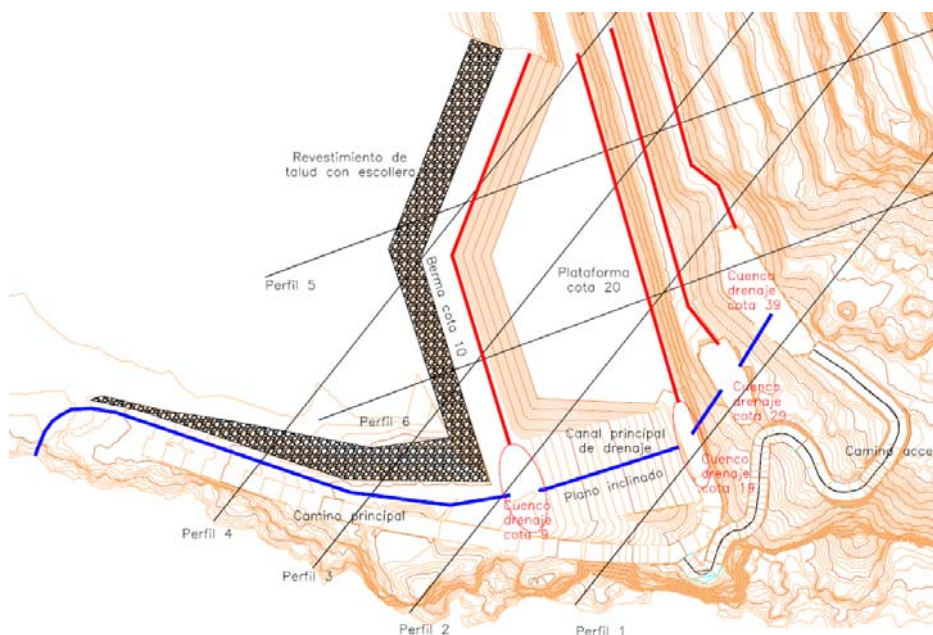
Figura 6. Acciones de estabilización proyectadas.

Las medidas seleccionadas en este caso como más adecuadas se centrarán en el relleno y regulación de los drenajes de la zona sur. Se conseguirá con ello el aumento del peso en el pie del talud, incorporando tierras adicionales, que permitan además disponer de bermas más generosas para la recepción de posibles bloques desprendidos. Los drenajes estarán integrados en la remodelación de la zona sur y se prepararán al mismo tiempo que se realiza la actividad del relleno, con lo que la parte fundamental de la obra se puede realizar de forma conjunta.

Como medidas adicionales y recomendables se señalan: la revegetación, el control topográfico de movimientos y el micropilotaje de la cima. De estas actuaciones el micropilotaje se plantea como una recomendación, ya que aporta una seguridad adicional en relación con la posibilidad frenar la evolución hacia la cima del agrietamiento.

La última etapa del proceso es la de **Anteproyecto y Proyecto de las actuaciones de estabilización (FASE 4)** y consiste en realizar la ingeniería de detalle para poder presupuestar y realizar la obra, tal y como se muestra en la Figura 6.

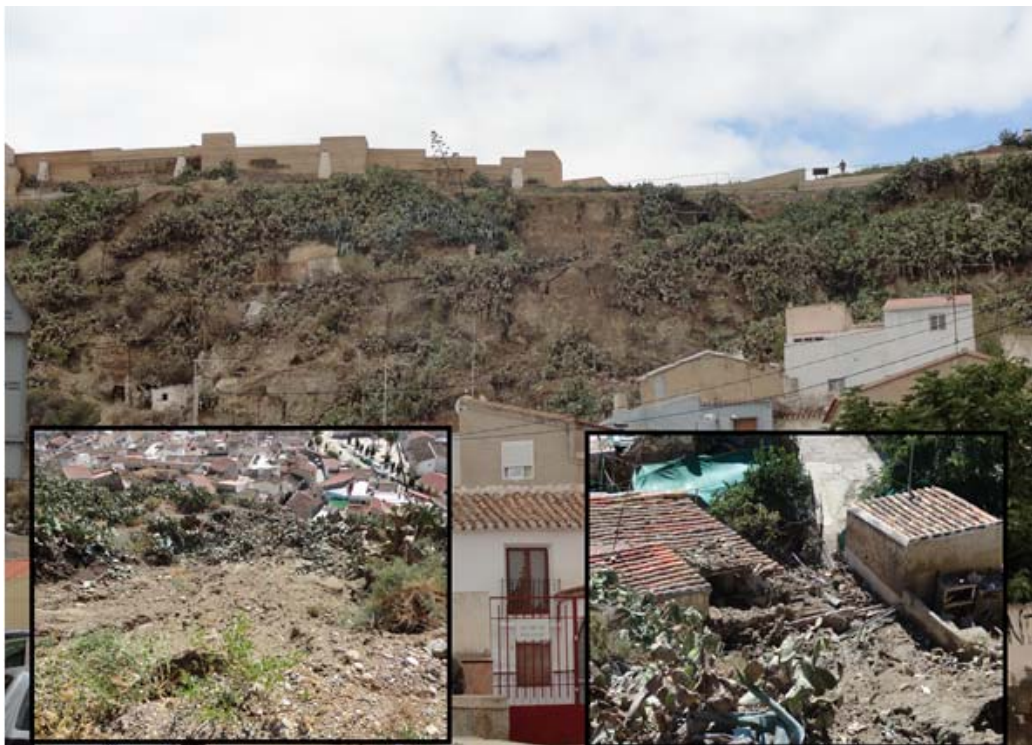
En la Figura 7 puede verse el talud de Puerto Lumbreras, después de producirse unos deslizamientos de tierra tras un episodio de lluvia intensa. Es una ladera natural a cuyo pie se encuentran unas viviendas, que fueron parcialmente sepultadas por los arrastres de tierra. En toda la ladera existen cuevas habitadas como viviendas y una cobertera vegetal de paleras (plantas del higo chumbo) que dificultan el acceso.

Figura 7. Talud de Puerto Lumbreras con deslizamientos sobre viviendas.

La ladera está constituida por margas y conglomerados arcillo-arenosos, que se habían humedecido en sus primeros 2-3 metros a causa de las importantes precipitaciones. El carácter arenoso favorece la rápida infiltración y saturación del terreno.

El drenaje natural de la ladera ha contribuido a que el agua se infiltre de forma preferente en algunos puntos, ocasionando abarrancamientos y algunas roturas circulares de entre 5 y 10 metros de dimensión máxima. Las grietas de tracción en las zonas altas, a la cota del Castillo, señalaban algunas roturas incipientes.

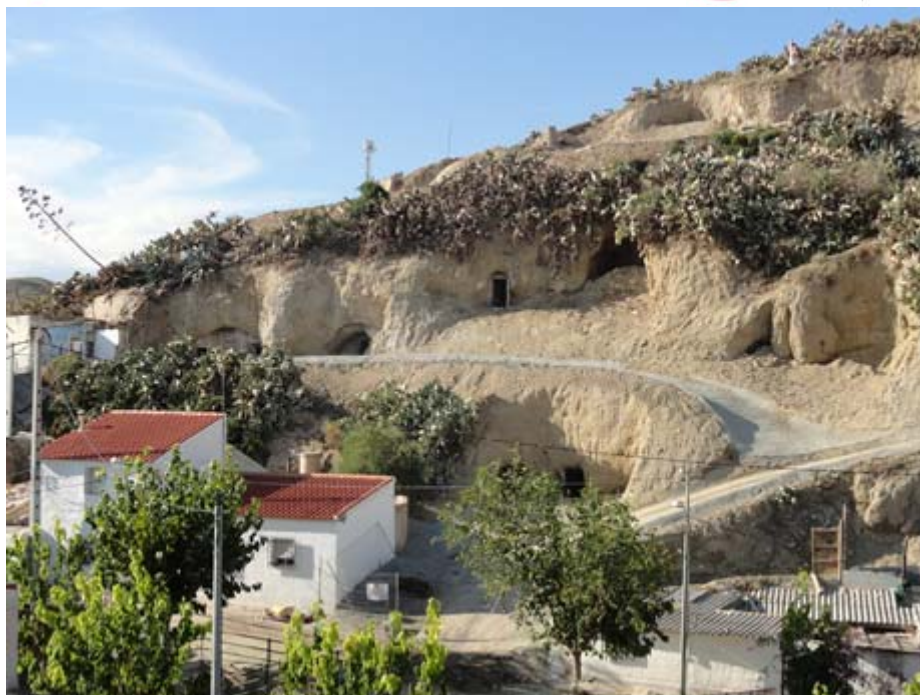
Figura 8. Preparación de Accesos y drenajes.

En el pie de la ladera y de talud contiguo a la primera berma se ejecutaron cunetas revestidas de hormigón, y en cada una de las descargas definidas se construyeron arquetas de hormigón armado impermeabilizadas para retener y laminar, en la medida de lo posible, las aguas de escorrentía provenientes de la ladera. Se ejecutaron bajantes de hormigón para recoger el agua de escorrentía y evitar roturas y cárcavas. Donde las pendientes lo permitían, estas bajantes se ejecutaron con hormigón ciclópeo o mampostería careada con mortero de agarre. La Figura 8 muestra la preparación de los accesos y drenajes.

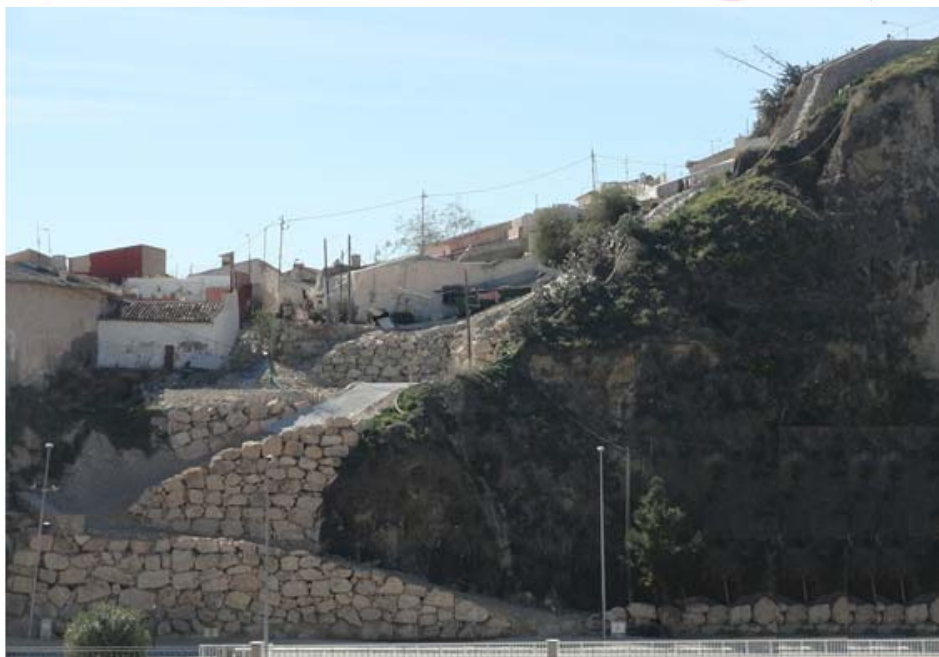
Figura 9. Consolidación y estabilización mediante muros de escollera

La colocación de escollera en los pies de talud es muy ventajosa, permitiendo reparar zonas vacías de forma muy rápida. Se coloca geotextil y grava en el trasdós del muro, lo que permite una buena laminación del drenaje, disminuyendo la energía del flujo de agua. La Figura 9 muestra un ejemplo de muro de escollera.

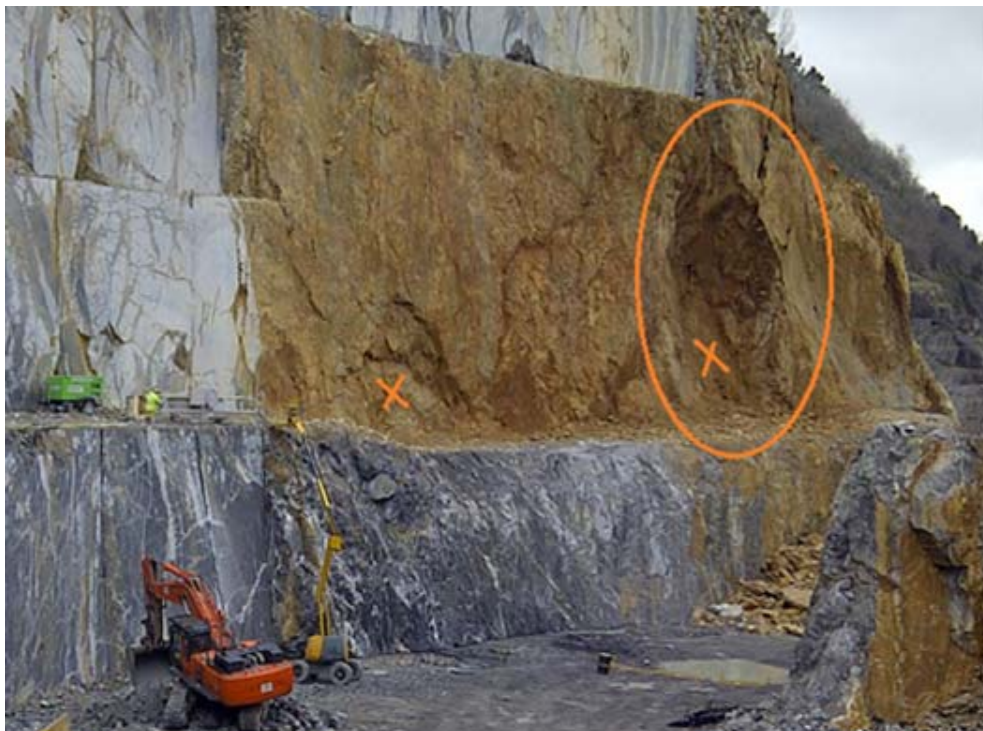
En octubre de 2011, se produjo un primer desprendimiento de la base del banco en su tramo final. Afectó a una zona de unos 12 m de anchura y 18 m de altura, apareciendo en su interior una superficie de despegue con una salida aparente hacia la cara de talud en su parte más al sur (Figura 10). A su alrededor y en su parte norte se observaron una serie de fracturas subparalelas al plano de despegue, que configuraban un conjunto de bloques apilados. Se asumió que el plano de despegue salía hacia el sur por la zona pró-

xima, configurando un bloque esbelto de unas 100 t/m con superficie posterior a  $75^\circ$  a la derecha del desprendimiento, y un conjunto de bloques, alrededor de la cavidad formada por el desprendimiento, con un plano posterior a  $65^\circ$  y hasta 150 t/m de peso.

Figura 10. Desprendimiento previo en la zona final de la falla.

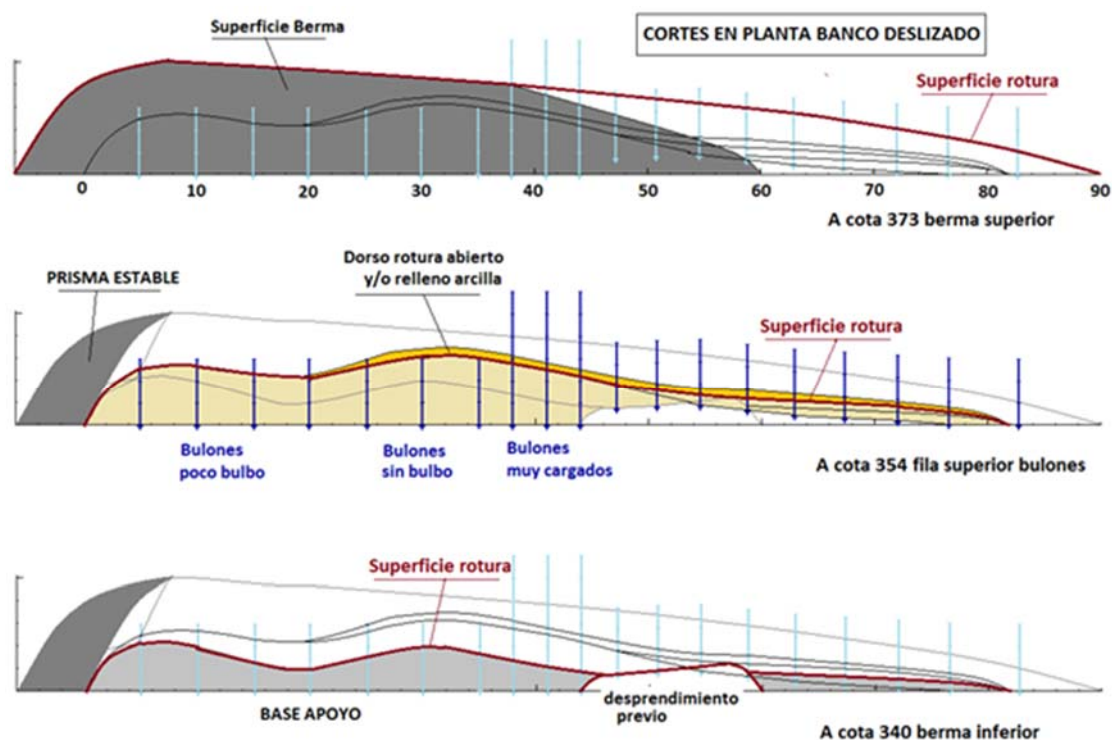
El análisis del trabajo del sostenimiento, en relación con las superficies dorsales, puede realizarse mediante cortes horizontales del bloque sostenido en las tres cotas de colocación de los bulones (Figura 11). La fila superior de bulones (cota 373) de la zona izquierda no llega a atravesar bien la superficie de rotura para constituir el necesario bulbo de anclaje posterior. Los bulbos son inexistentes o insuficientes para garantizar la adherencia bulón terreno, una vez cargado cada bulón a 25 t.

La zona central de bulones de 12 metros, en malla más reducida, con una carga específica elevada, empuja el conjunto de bloques cosidos hacia su dorso en el que existen juntas abiertas y rellenas de tierra y arcilla. Se produce una readaptación de los bloques

a medida que el relleno arcilloso cede (fenómeno de consolidación, si está saturado con efecto retardado).

Figura 11. Desprendimiento previo en la zona final de la falla.

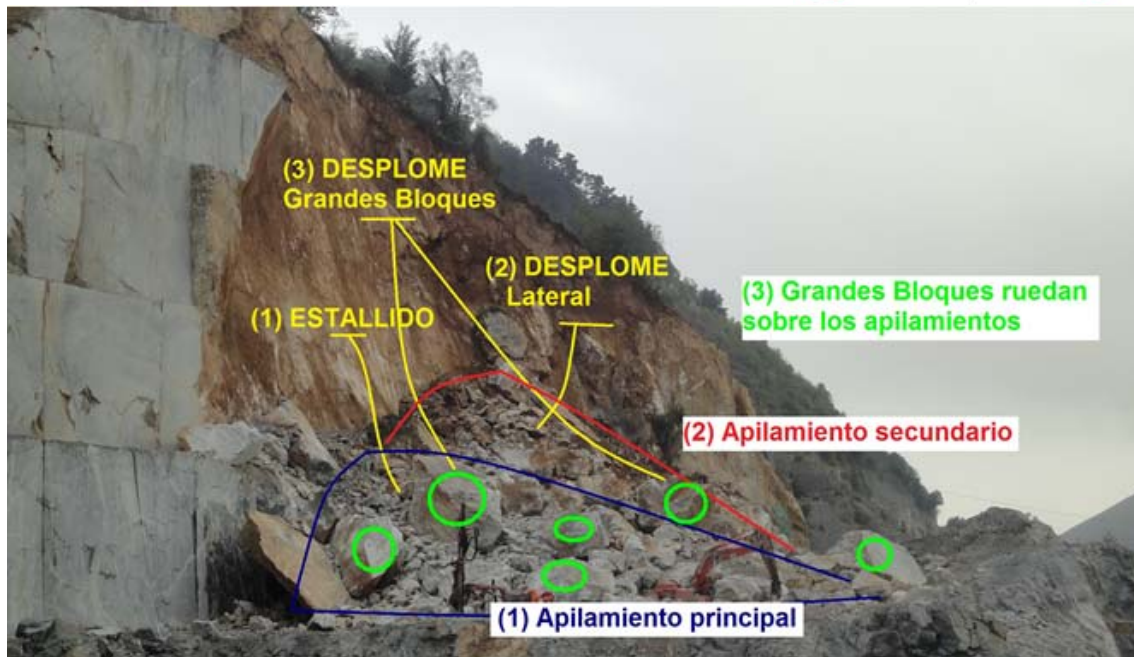
La zona izquierda de menos carga, sin trabajo en algunos bulones de la parte superior, con otros en el límite de rotura por falta de adherencia. La zona central muy cargada, va reajustando los bloques y, en ese proceso lento de reajuste, aumenta, por efecto palanca, la tensión de los bulones de la zona izquierda, al menos en fila superior, hasta que se parte o salen de su orificio de manera súbita, liberando la energía de deformación de la roca que se rompe (Figura 12).

En la Figura 12 puede observarse el apilamiento sucesivo de los materiales, que resulta compatible con la secuencia de rotura. Al estallido de la zona izquierda (1), que provoca la primera pila de material deslizado, le sigue el desprendimiento lateral de los pequeños bloques y tierras de la zona karstificada (2), que forma un apilamiento secundario encima del anterior, de menor dimensión de bloques. Los grandes bloques desplomados rodarían sobre la pila por último (3).

Figura 12. Secuencia de movimientos del desprendimiento.
