Mänsklig påverkan på mindre vattendrag i skogslandskapet

En inventering av vägtrummor och skyddszoner kring dessa i Uppsala län och norra Västmanlands län

Examensarbete 20p
vt – 2005
Handledare: Torleif Eriksson

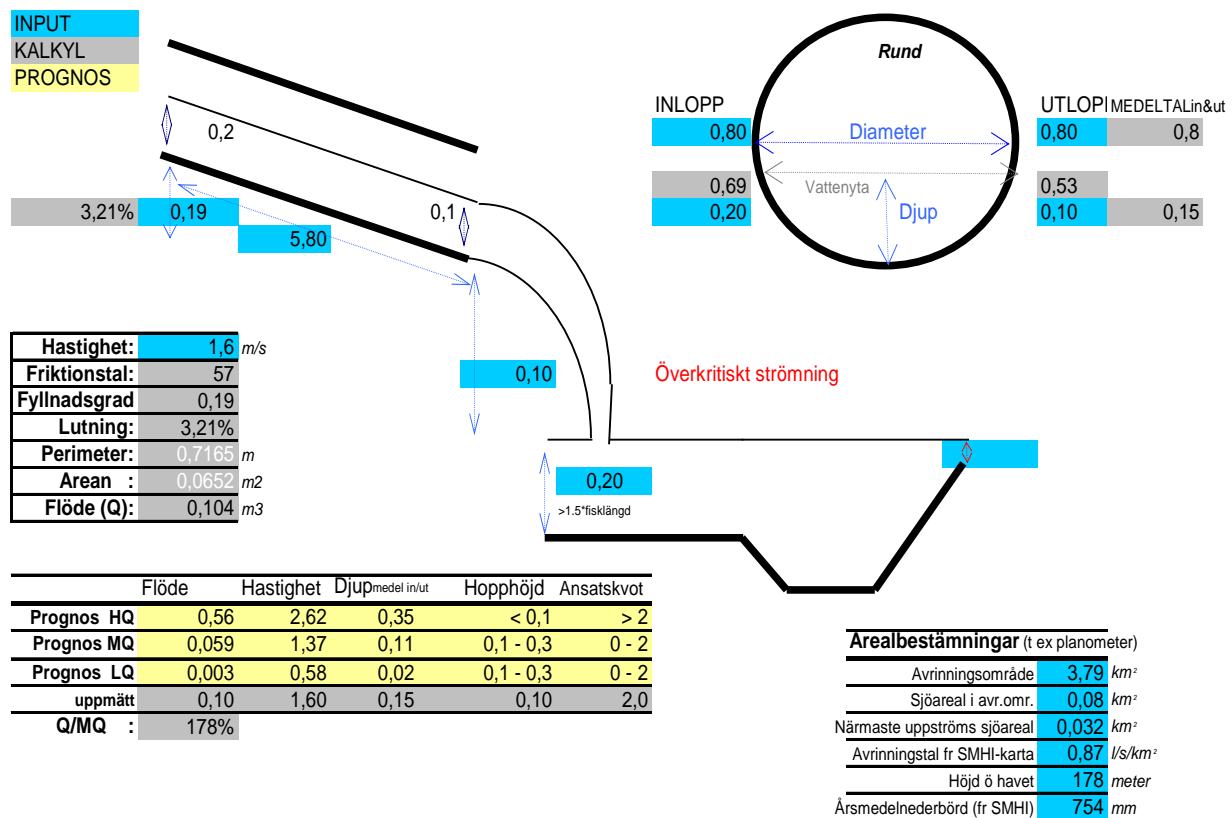
Metalltrumman är sönderrostad. Bäckan rinner genom en mycket fin ravin där det växer lövskog med rikligt med död ved, både stående och liggande. Strutbräken växer nära överfarten. Området är mycket skyddsvärt och skogsbruk skall undvikas och ravinerna lämnas orörd.

Ekohydraulisk modell: Trumman är ett vandringshinder pga. för lågt vattendjup i trumman, för hög vattenhastighet genom trumman för alla fiskar förutom öring, för hög hopphöjd för alla fiskar

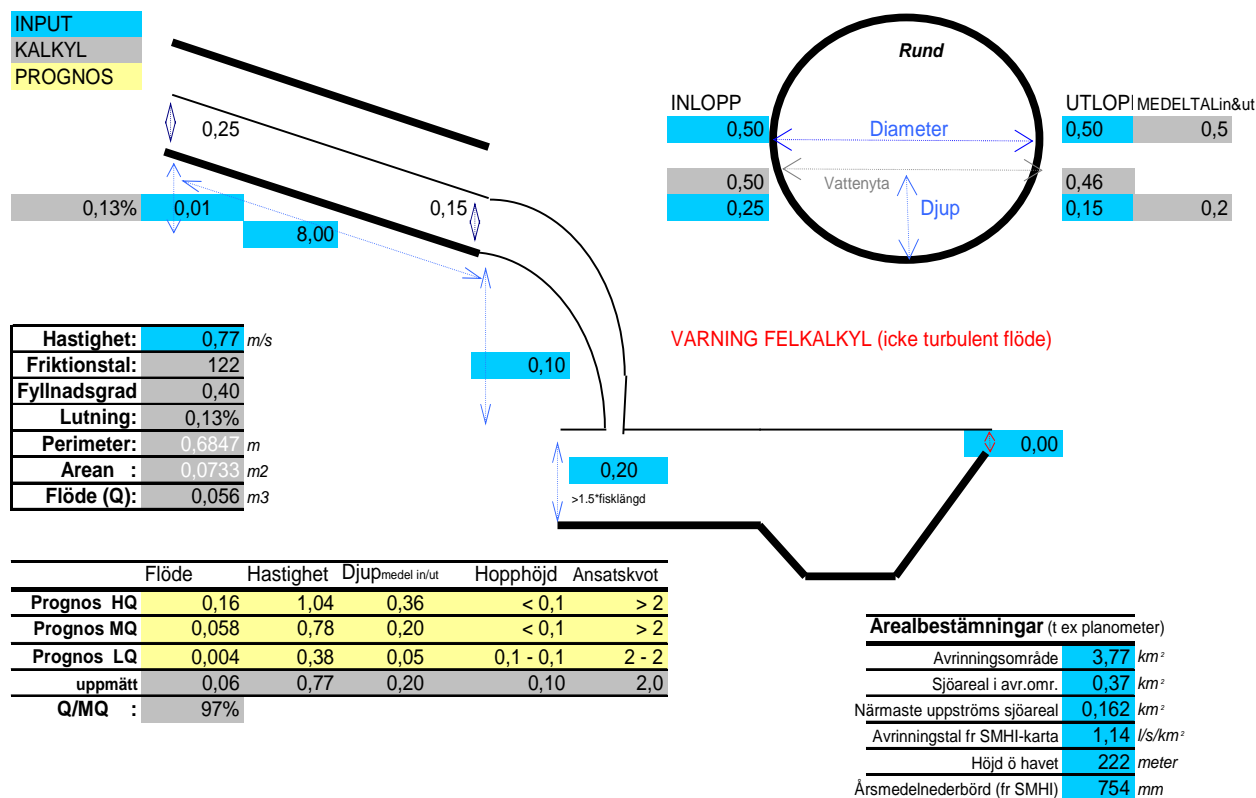
Överfarten befinner sig i ett naturreservat. Metalltrumman är sönderrostad vid inloppet, varför man har skjutit in en betongtrumma. Då själva trumman är i dåligt skick vore det bra att byta ut trumman mot en halvtrumma.

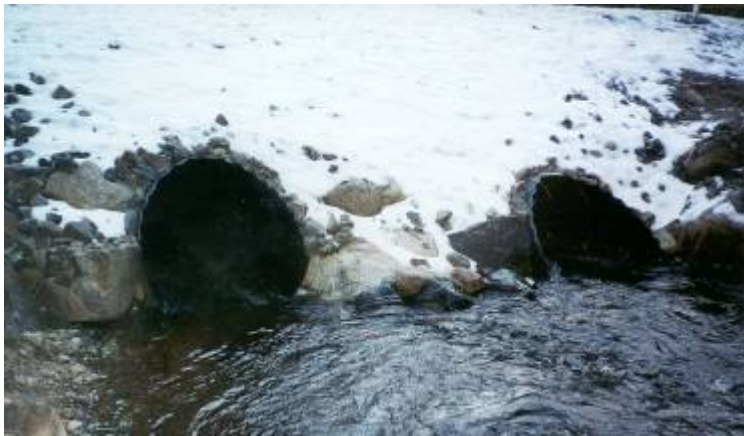
Bild 4 inloppet

Överfarten är ingen skogsbilväg. Den går över en dubbel plasttrumma. Bäckens botten är stenig och blockig och tyvärr kunde jag inte mäta hastigheten. En bro eller en stor halvtrumma är att föredra. Avverkning har skett för nära bäckkanten. Vid fortsatta avverkningar bör en större skyddszon lämnas. System aqua: Trummorna är ett vandringshinder.

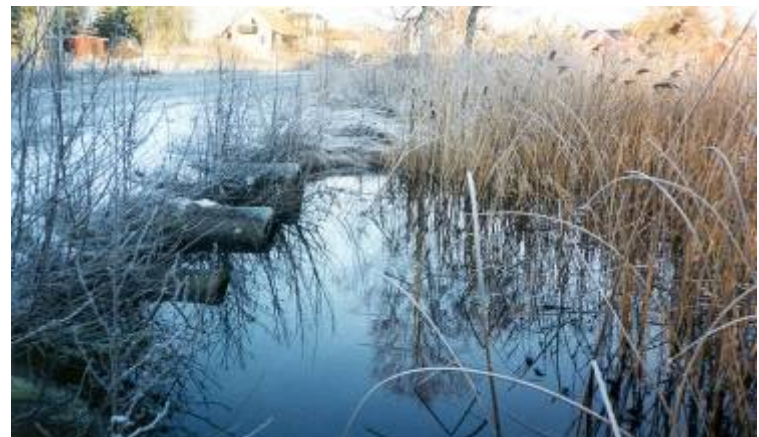
Bild 8 Rölösjöns utlopp

Överfarten är ingen skogsbilväg, den är asfalterad och vältrafikerad. Den går över Rölösjöns utlopp. Vattnet som är mycket djupt och klart rinner genom tre betongtrummor som vid utloppet är helt fyllda med vatten. De är absolut underdimensionerade. Trummorna är underdimensionerade och för att skydda vägen måste överfarten åtgärdas genom en stor halvtrumma eller en bro. (Jag tyckte att det kändes lite osäker att köra över överfarten. Det finns inget räcke eller något annat som visar att det rinner ett djupt vattendrag under vägen.)

System aqua: Trummorna är inga vandringshinder.

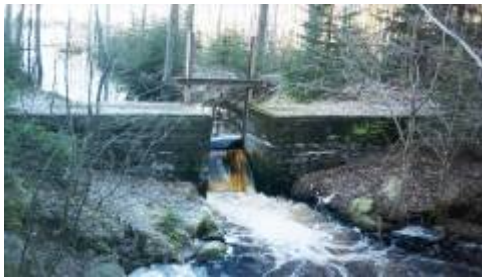
Bild 12

Bäcken är mycket vacker och rinner genom gles blandskog. Man har avverkat direkt intill bäcken, bara några lövträd står kvar vid bäckkanten. Trumman är nyligen ditlagd och av plast. Trummans diameter är 1,50m. Överfallet är ca 1m. Trumman är ett definitivt vandringshinder, se foto nr 10 och 11. Lite längre uppströms kommer man till sjön Stora Vålen och dess utlopp (X = 661649, Y = 149555). Också detta fall är ca 1m högt, se foto nr 12. Om man vill främja fiskvandring måste man åtgärda utloppsregleringen, annars kan man bortse ifrån åtgärder på trumman.

System aqua: Trumman är ett vandringshinder.

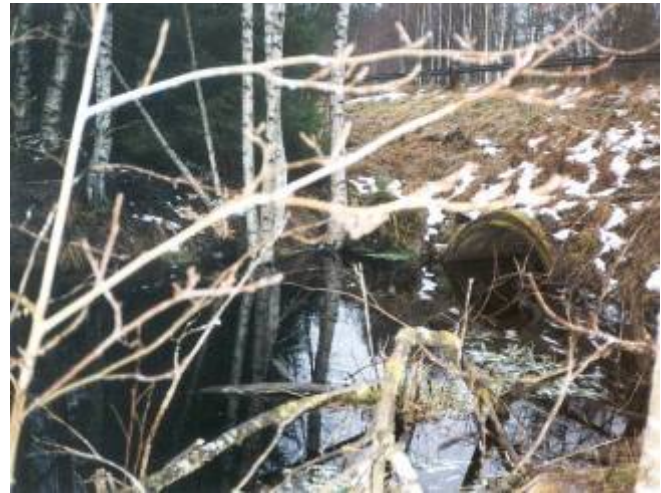
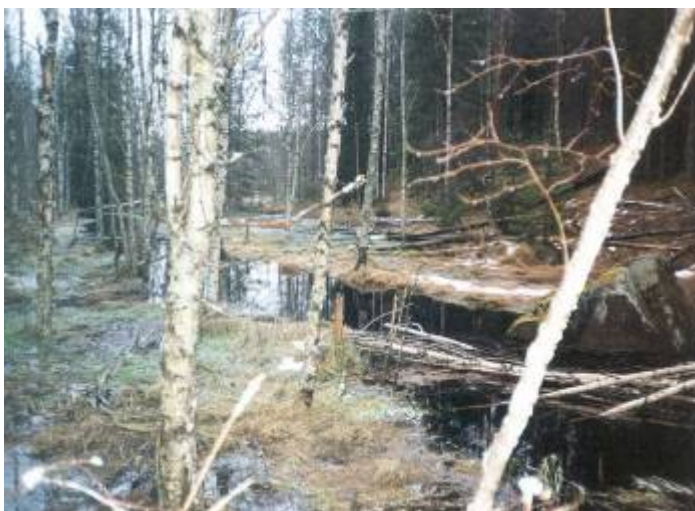
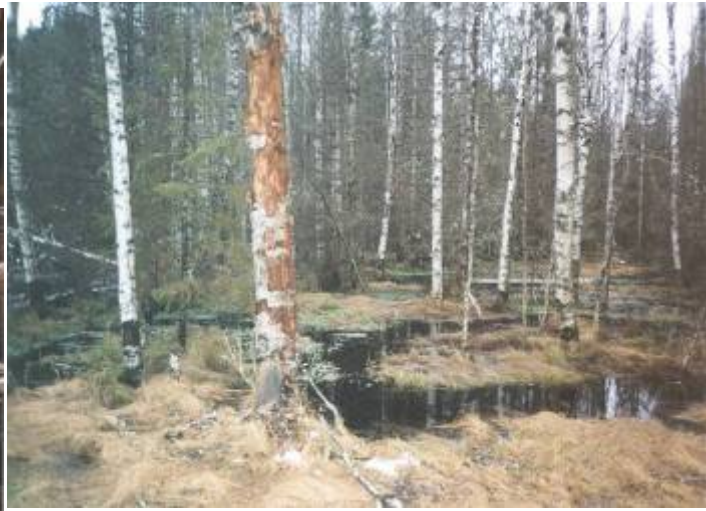
Överfarten är vägen mellan Billingbo och Karmansbo. Den går här över en stor betongtrumma och vattenhastigheten är lugn. Trumman är möjligtvis underdimensionerad. Bävaren har påverkat området mycket hårt. Enligt min bedömning är området mycket värdefullt pga all liggande och stående död ved och dess sumpskogskaraktär. Lämna gärna en bred skyddszon upp mot ravinen (se foto nr 16).
System aqua: Trumman är inget vandringshinder.

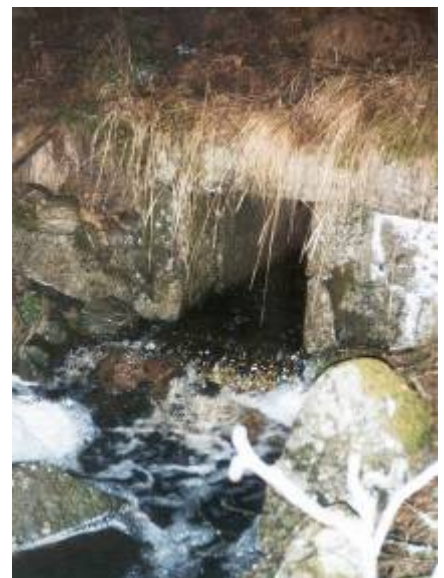
Bild 20

Bäcken forsar genom en mycket brant och fin ravin. Överfarten går över en stenbro som har ett överfall på 0,30m. Ansatsdjupet är 0,25m och vattnet står 0,07m högt vid utloppet. Området är mycket vackert, skogen är avverkningsmogen och flerskiktad och därför skyddsvärd. Om beståndet skall avverkas bör ravinen lämnas orörd. Stenbron utgör möjligtvis ett vandringshinder och man skulle kunna fundera på att höja vattenståndet vid utloppet.

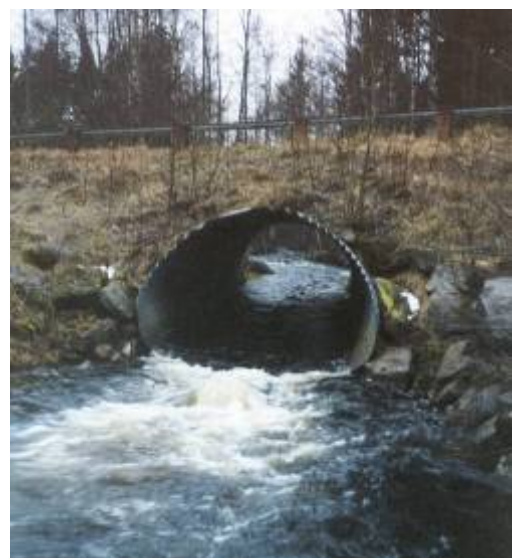
Bild 21

Överfarten går över en mycket stor oval trumma och det var svårt för mig att avgöra om trumman är ett vandringshinder. Man behöver vara två personer för att kunna mäta alla parametrar.

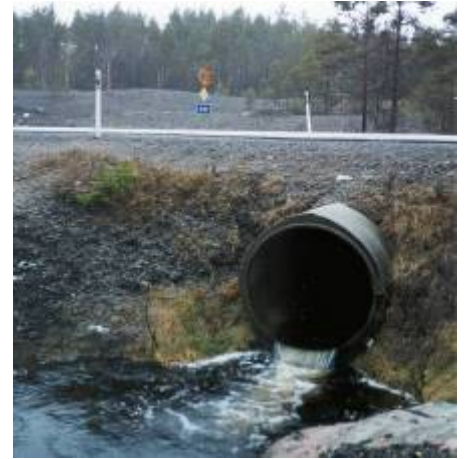
Bild 25

Mycket nära överfarten rinner Haraldsjöån i en liten sjö och det går en väg över denna. Trumman är underdimensionerad. Trumman är möjligtvis ett vandringshinder men pga att den är för liten skulle den behöva bytas ut mot en större heltrumma eller halvtrumma.

System aqua: Trumman är ett vandringshinder.

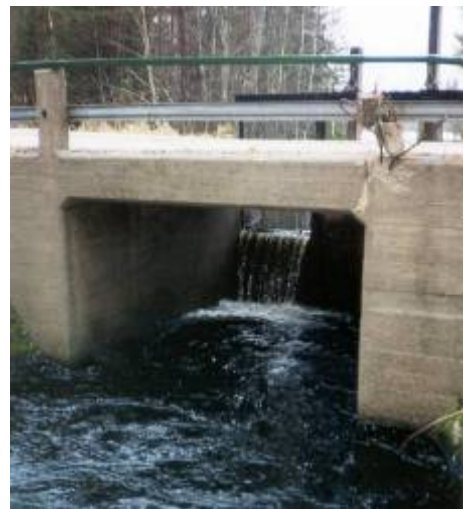
Bild 27

Överfarten går över Åltjärnens sjöreglering. Lanforsån är en kanotled och ett bäverparadis. Området är mycket vackert och i dalgången, som liknar en våtmark, växer det mycket gamla aspar och björkar. Enligt min bedömning kommer inga fiskar genom regleringen. Vore det möjligt att bygga en fiskvandringsled runt bron?

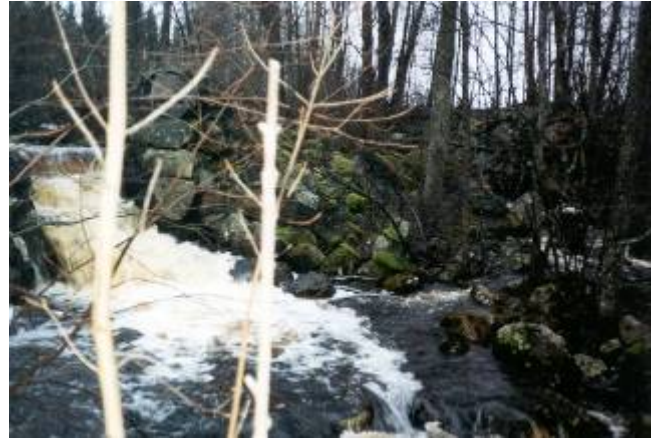
Bild 28

Överfarten går över en bro som ligger mycket nära ett fornminne, var det ett järnbruk? Bäckens forsar genom en mycket stor stenbro. Tyvärr finns ingen informationstavla om ruinen och hela området ser inte välskött ut. Det växer sly och högt gräs på de gamla grunderna. I fåran växer det mycket stora och gamla lövträd. Det är möjligt att fisk kan vandra här, men det krävs mera noggranna undersökningar, kanske med fångst-återfångst-metoden.
