Examensarbeten inom Landskapsingenjörsprogrammet
2008:6

För- och nackdelar med markplattor av natursten

Studie av funktion i gatumiljö hos några Sydsvenska
kommuner

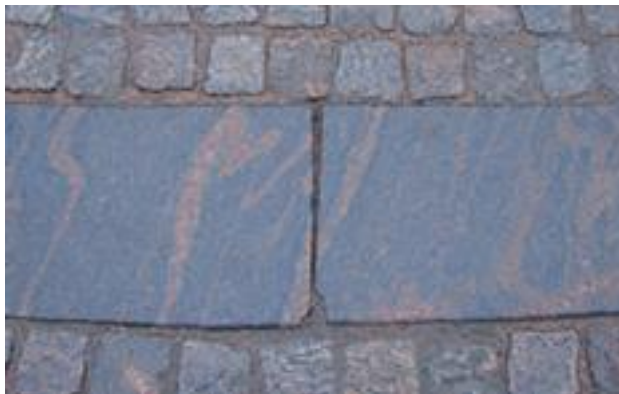
Figur 10: Skadat hörn.

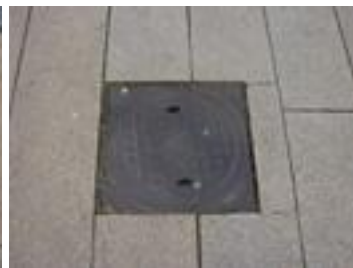
Figur 13. Sprickor.

Spräckta plattor förekommer i beläggningen, särskilt där man, enligt figur 13, gjort mindre passbitar runt brunnar och liknande. Ganska jämnt fördelat över ytan har man problem med missfärgningar av rostutfällningar (figur 12). En slående egenskap hos beläggningen är de ovanligt breda fogarna som förekommer på den trafikerade delen, se figur 14. Det är en markant skillnad i fogbredd mot beläggningens övriga delar, som inte är avsedda för liknande

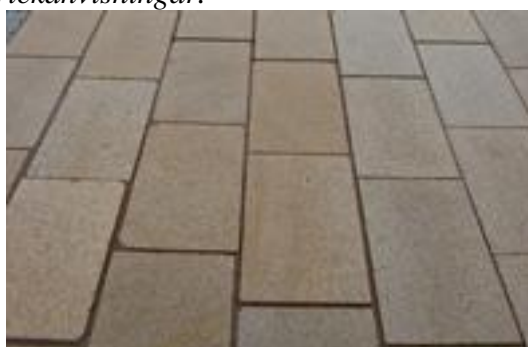
Figur 14. Breda fogar.

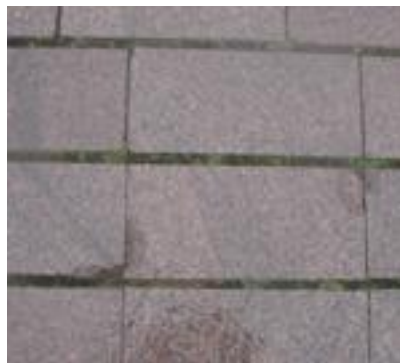
Figur 17. Utspjälkningar och smala fogar.

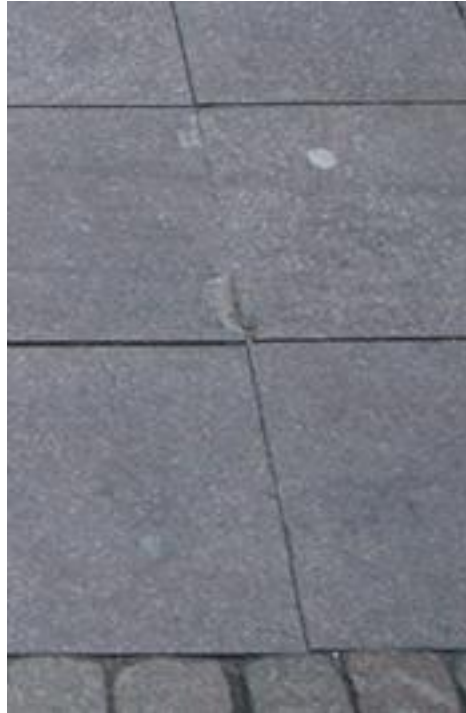
Figur 19. Utspjälkning och smala fogar.

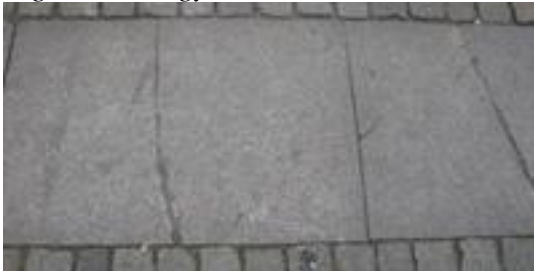
Figur 20. Sprickor

De skador som upptäcktes på torgområdet vid besöket på platsen var små, både i omfattning och antal. Spräckta plattor, figur 20, hittades endast vid en punkt och omfattade två plattor. Sprickorna har troligen uppkommit vid någon sorts punktbelastning. Mindre sannolikt är det att sprickorna skulle vara en följd av tung trafik då skadan är belägen tätt intill en blockmur. En del mindre utspjälkningar, figur 19, förekommer, främst i stråket av kvadratiska plattor (figur 18). Där dessa framträder är fogarna mycket smala eller näst intill obefintliga (se figur 19) och möjliggör nötning plattorna sinsemellan. Orsaken till de smala fogarna kan tänkas vara avsaknad av fogsand, vilket ibland kan bli ett oönskat resultat av sopning. Tomma fogar

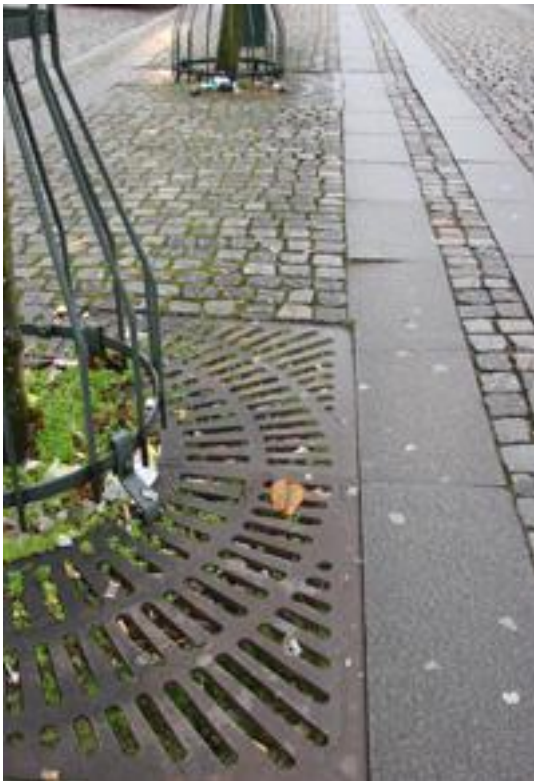
Figur 23. Sättningar.

I samband med trädgropar kan sättningar ses, som vid den okulära besiktningen i Lund (figur 23). På en sådan plats förändras förhållandena i marken i takt med att det organiska materialet i trädgropen förmultnar och rötter växer. Dock är sättningar vid trädgropar inte ett problem specifikt för beläggningar av naturstensplattor utan förekommer hos de flesta beläggningar. Problematiken med det rörliga organiska materialet, skelettjordar och så vidare är ett helt annat ämne och lämnas därför därhän.

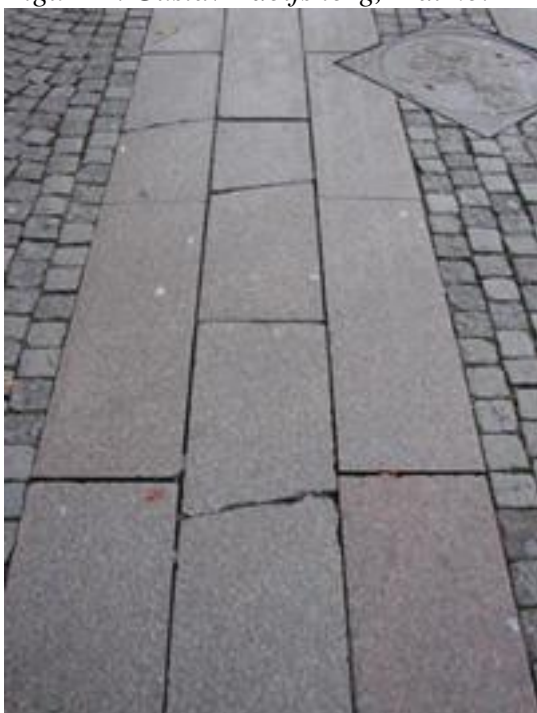
Figur 26. Spräckta plattor där trafiken svänger.

Som Ek⁹ påpekar är dimensioneringen av överbyggnaden viktig för beläggningens framtida hållbarhet. Vidare är fogmaterialet, noggrann fogning och ”låsning” av plattorna av stor vikt. Särskilt där svängande trafik förekommer. Målet att låsa plattorna, och på så sätt få en stabil beläggning med liten risk för både sprickor och utspjälkningar kan uppnås genom att lägga dem i bruk. Dock är det enligt Olsson¹⁰ vid all läggning av naturstensplattor av stor betydelse för slutresultatet och hållbarheten att den som utför arbetet är kunnig och fackmannamässig. Om renhållningen sker med hjälp av sopmaskin som flyttar och tar med sig fogsanden är det viktigt att med jämna mellanrum eller vid behov fylla på med ny fogsand. Detta hjälper plattorna att ligga kvar och fogarna att behålla sin föreskrivna bredd. Man minskar på så sätt risken för att plattorna kommer för nära varandra med utspjälkning som följd. Vissa av de undersökta objekten är i behov av en sådan här påfyllning av ny fogsand.

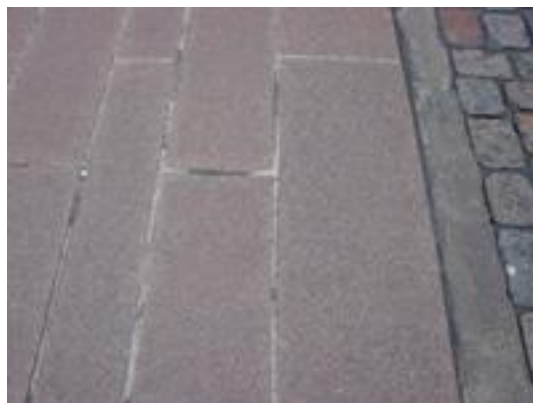
Figur 28. Plattor i bruk inspänt mellan kantstöd av betong.

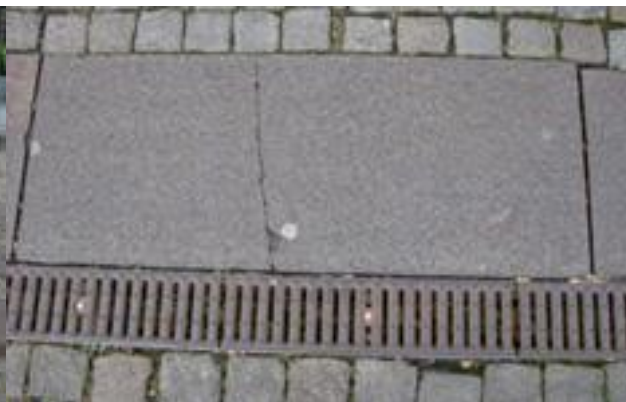
Figur 30. Flyttad platta med spricka.

Plattorna klarar inte riktigt av den aktuella belastningen utan spjälkas ut och knäcks.

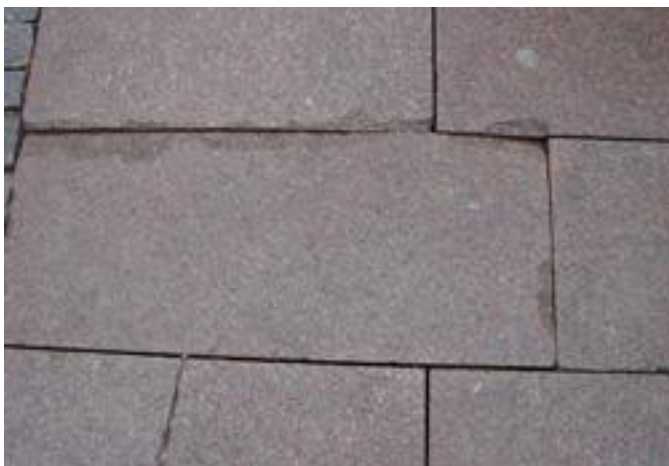
Figur 33. Kraftiga utspjälkningar och spricka.

Beläggningsen består av två partier belagda med naturstensplattor, resterande hårdgjord yta är smågatsten. Beläggningsen anlades 2003. Beläggningsarna finns vid Hansakompaniets varuintag, där det förekommer lastbilstrafik för diverse transporter och leveranser. De två ytorna har mycket tydligt olika grad av utspjälknings- och sprickskador. Ytan närmast varuintaget, se figur 32, är betydligt mer förskonad från dessa skador än bredvidliggande yta, se figur 31, några meter bort. Troligen beror denna markanta skillnad på vilken riktning lastbilarna kör och hur mycket de svänger på respektive yta. Ytan närmast varuintaget kör fordonen i princip bara rakt över. På den andra ytan blir det däremot stora påkänningar när fordonen svänger för att kunna lämna platsen. I figur 33 ses resultatet av dessa påkänningar, i form av riktigt kraftiga utspjälkningar och spräckta plattor. Ju mer ytan mals sönder av belastningen från passerande fordon desto sämre blir den givetvis, och förlorar sin funktion som hårdgjord och fast gatubeläggning.

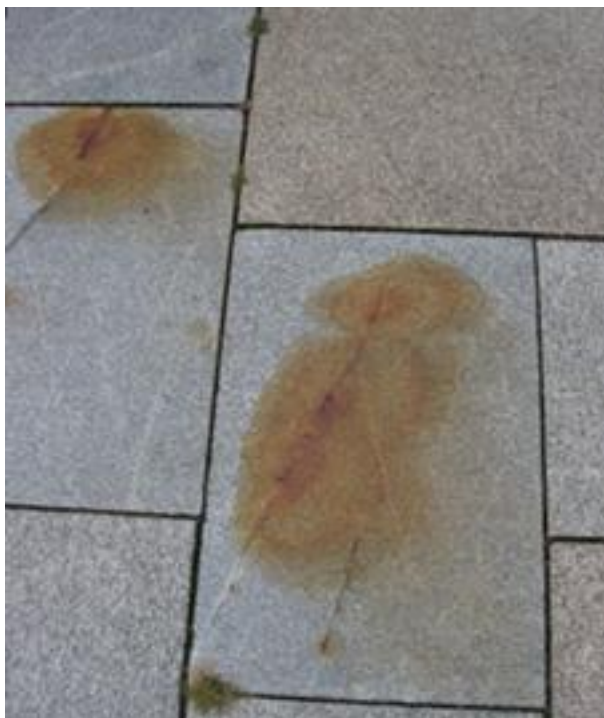
Figur 35. Rostutfällningar och sprickanvisningar.

Missfärgningar: Ses vanligen som rostfärgade utfällningar. Orsaken till dessa utfällningar är enligt Sveriges Stenindustriförbund (2007) ansamlingar av järnmineral som börjar omvandlas när stenen placeras i utemiljö. Rostfläckarna är i första hand ett estetiskt problem som kan förstöra intrycket av beläggningen, men har inte lika stor påverkan på plattans funktion. Vid de okulära besiktningarna har fläckar skapade av rostutfällningar bara syns på beläggningar där plattorna är av utländskt härkomst. Se figurerna 12 och 35. Enlig Olsson⁸ är rostutfällningsproblemet allra störst på den gula (kinesiska) graniten.

Problemet med fläckar av rostutfällningar avhjälps lättast på belägningens planeringsstadium. Genom att välja stensorter som vid tidigare användning visat sig klara av det rådande utomhusklimatet, är riskerna för misspyrdande fläckar betydligt mindre.

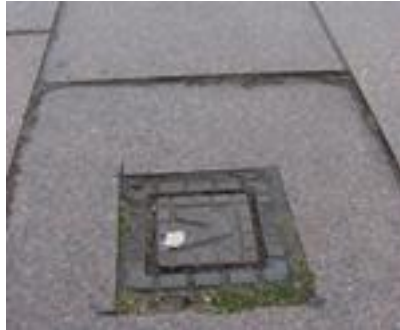
Sättning: Som nämnts tidigare kan sättningar bidra till att plattor knäcks, på grund av att underlaget förändrats och inte längre är plant. Problemet förekommer storleksmässigt i varierande utbredning. Den vanligaste orsaken till dessa ojämnheter i beläggningsen torde vara att underlaget av någon anledning inte blivit tillräckligt kompakterat. En sådan anledning kan vara svårigheter att komma åt att packa underlaget ända intill diverse installationer i marken. Exempel på detta kan ses i figur 36, där underlaget så småningom antagligen sjunkit ihop med resultatet att plattan hamnar på en lägre höjd än omgivande beläggning. En snubbelkant har uppstått. Runt större nedstigningsbrunnar används ofta smågatsten som klarar av att jämna ut höjdskillnaden på ett annat sätt.

Figur 36. Snubbelkanter till följd av sättningar.
