Studium av beläggningar med naturstenshällar i Helsingborg

Study of slabs of natural stone for external paving in Helsingborg

Julia Rehnström

Självständigt arbete • 15 hp
Landskapsingenjörsprogrammet
Alnarp 2019

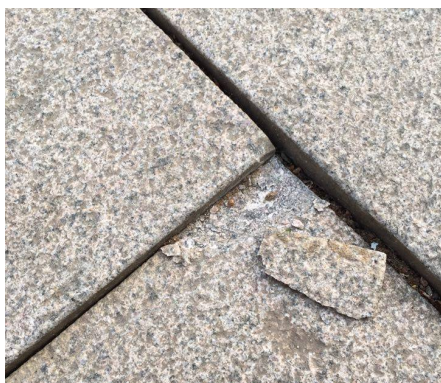
Bild 3 Av: Julia Rehnström

Skadade hällar och försvunnen fog

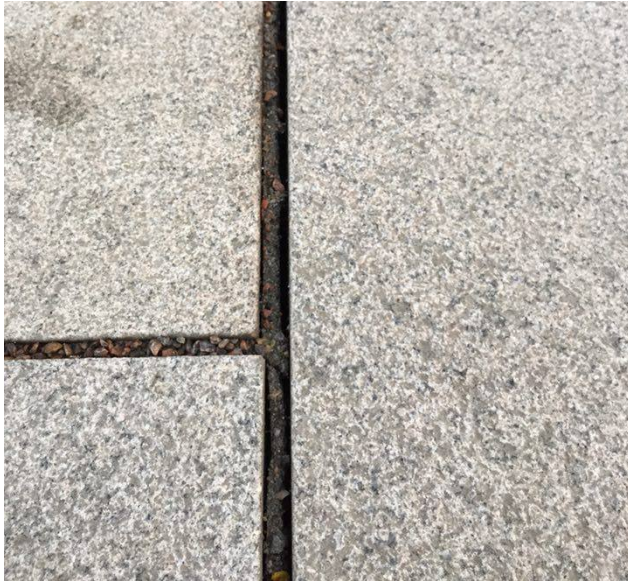
Bild 5 Av: Julia Rehnström

Beläggningsen är överlag ganska jämn men det finns problem vid brunnarna där ytan även belastas av svängande biltrafik. På detta område var ytan redan ojämn. Gatan har en lutning från byggnaden, ingen vanlig bombering. Lutningen för avvattning är bra i anknnytning till ytavvattningsrännan och här är fortfarande beläggningsen jämn.

Förskjuten håll där fogen blivit större

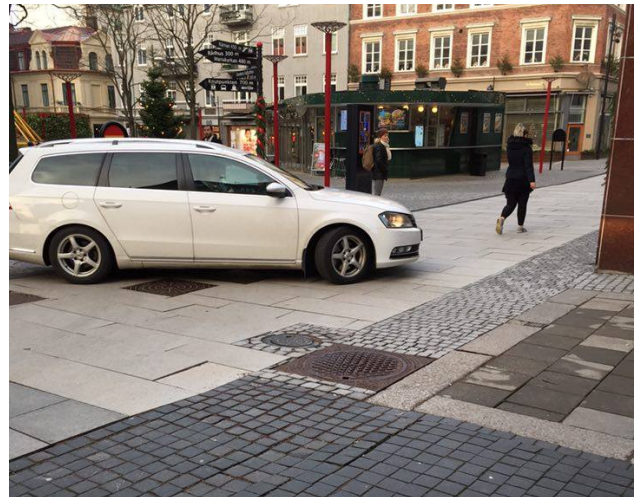
Bild 4 Av: Julia Rehnström

Bil som kör in på Kullagatan från Hästmöllegränden

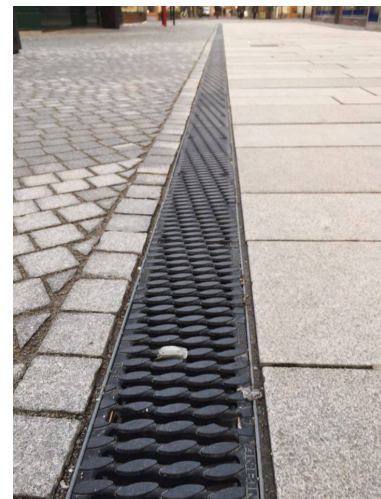
Inga träd på plats. Dränering i form av ytavvattningsränna. Det finns 3 brunnar och en lucka för telekammare samlat på den plats där bilarna korsar Kullagatan, det verkar bli ganska mycket problem kring dessa i denna beläggning.

Ytavvattningsränna mellan naturstenshällar och gatsten

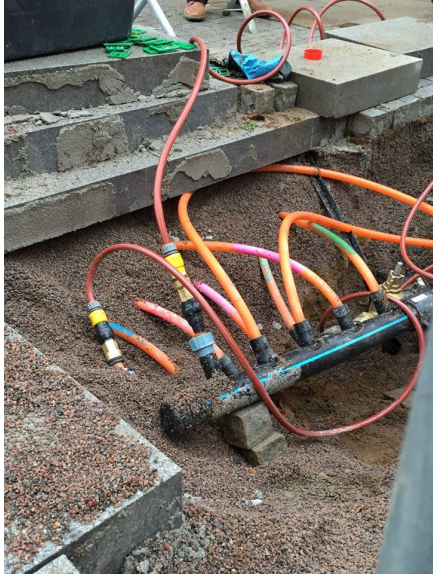
Bild 7 Av: Julia Rehnström
*Uppgrävd beläggning där rör för
värmeslingor syns*

j. Övrigt anmärkningsvärt
Området där det blivit mest problem verkar inte ha något bra motstöd då ytavvattningsrännan inte sträcker sig till detta område. Det verkar också som att det blir mest problem där bilarna svänger men inga problem där de kör rakt fram. Jag råkade också vara på plats när man hade grävt ner och öppnat upp platsen där det idag är mycket problem. Som man kan se nedan är det här man har lagt ner ett tjockare rör som värmeslingorna är kopplade till. Troligtvis är sättsandslagret mer än 50 mm här.

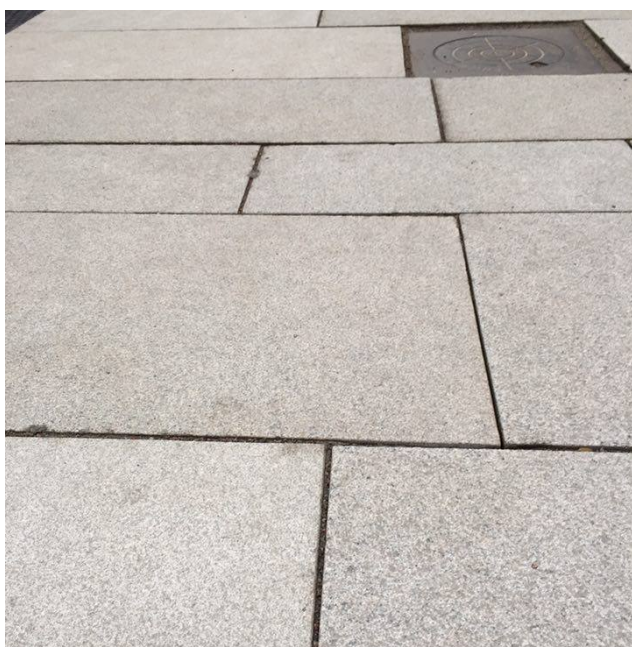
Språng: Största fogsprång ligger på 7 mm men det är en enstaka, resterande har max 2–3 mm. De ligger alltså inte i nivå med varandra.

Bild 9 Av: Julia Rehnström
Exempel på fogar och fogförskjutning på plats

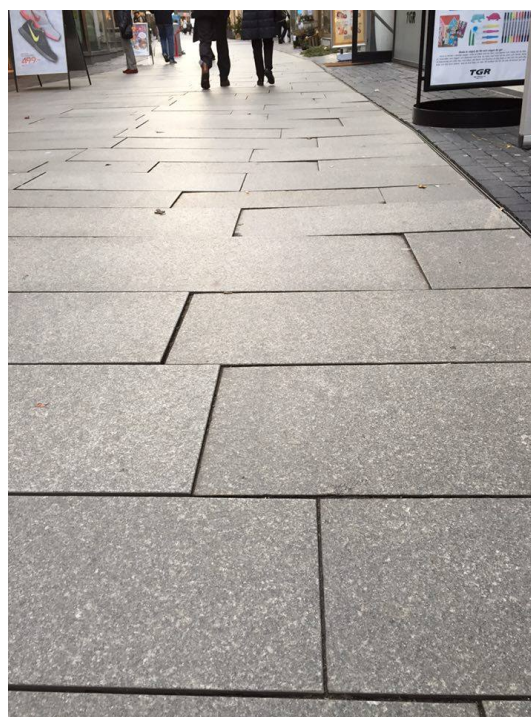
Bild 12 Av: Julia Rehnström
Överblick av sättningar i beläggningen

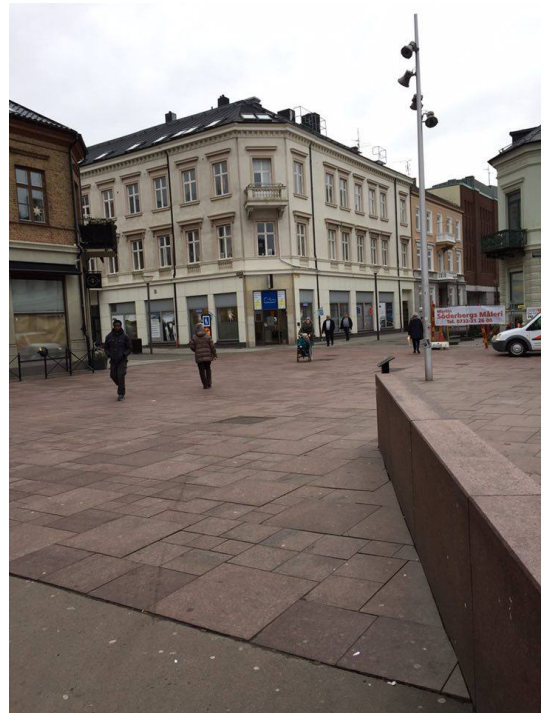
Det finns inget slags mothåll på plats, varken i form av kantstöd, ytvattenränna eller något annat förutom intilliggande hårda beläggningar. Ytan är ganska stor och angränsar även till grus och gräsytor. Det finns större, stående granitblock i beläggningen men de har en annan vinkel än plattorna och verkar inte ge ett bra stöd.

Bild 14 Av: Julia Rehnström
Korsningen vid Carl Krooks gata och Bollbrogatan

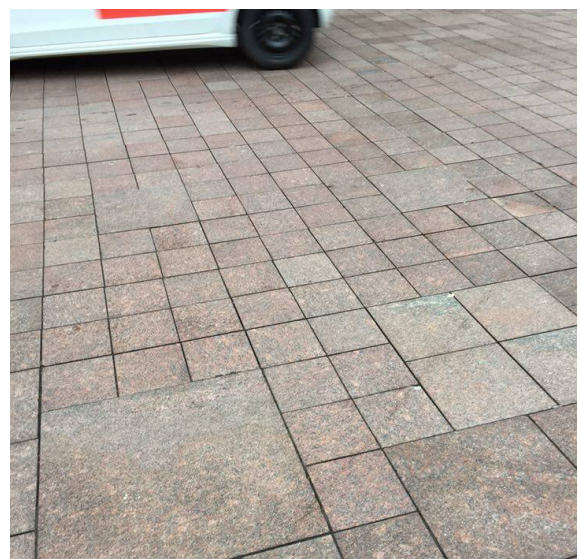
Hällarna är lagda i slumpmässig ordning beroende på storlek med undantag vid körbanan där det nästan enbart är 230 x 230 plattor. Vid körbanan är de lagda med genomgående fog i båda riktningar, övrigt förekommer fog i fog med viss slumpmässig avbrytning.

Bild 16 Av: Julia Rehnström
Övergång från utkanten på beläggningen till körbana

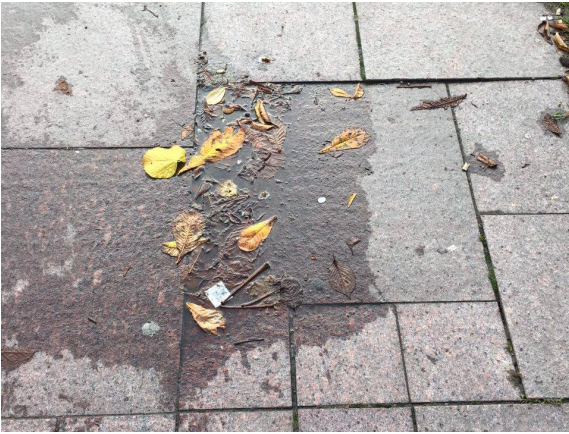
Bild 17 Av: Julia Rehnström
Exempel på sättning och lutningsfel i beläggningen där vatten samlats

Ytan är väldigt ojämn kring brunnar. Lutningen är fel på vissa ställen. Det samlas mycket vatten vid tydliga sättningar och beläggningen har en slags upphöjning precis innan dagvattenbrunnen på plats. Hela ytan lutar mot dagvattenbrunnen men det är en lucka för rikstelefon i vägen som har behållit sin ursprungliga höjd medan marken runt den har satt sig. Detta gör att vattnet på ytan rinner runt dagvattenbrunnen istället för i den. På körytan är det ganska plant, här har marken satt sig jämnt.

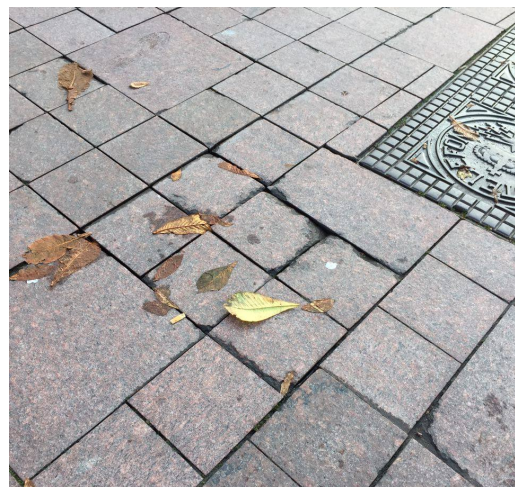
Bild 19 Av: Julia Rehnström
Exempel på skadade hållar i området kring luckan för rikstelefonen
