Anita Gamulin
Ivana Letilović

Pregledni rad/Scientific review
Primljen/Received: 28. 4. 2017.

Crkva sv. Ivana u Jelsi – primjer cjelovitog konzervatorsko-restauratorskog zahvata

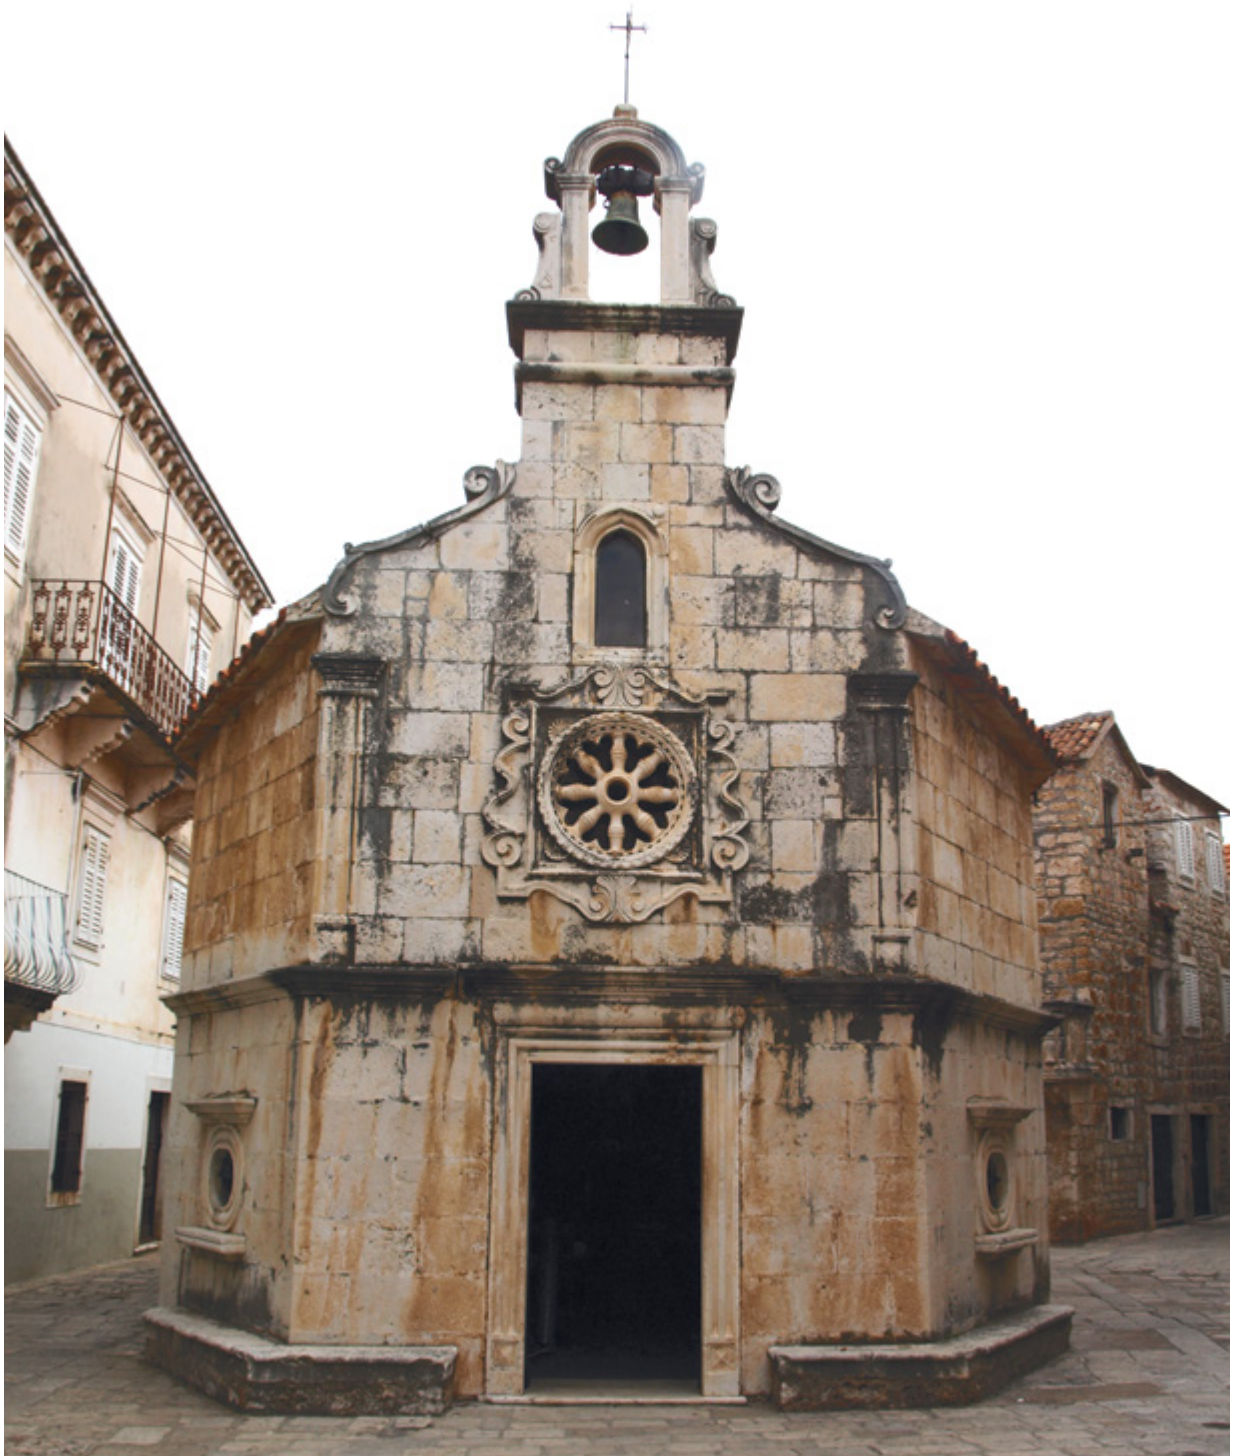
1. Zapadno pročelje crkve sv. Ivana u Jelsi prije zaštitnih radova (snimila I. Letilović, 2011.)
West front of St. John's Church in Jelsa, before protection works (photo by I. Letilović, 2011)

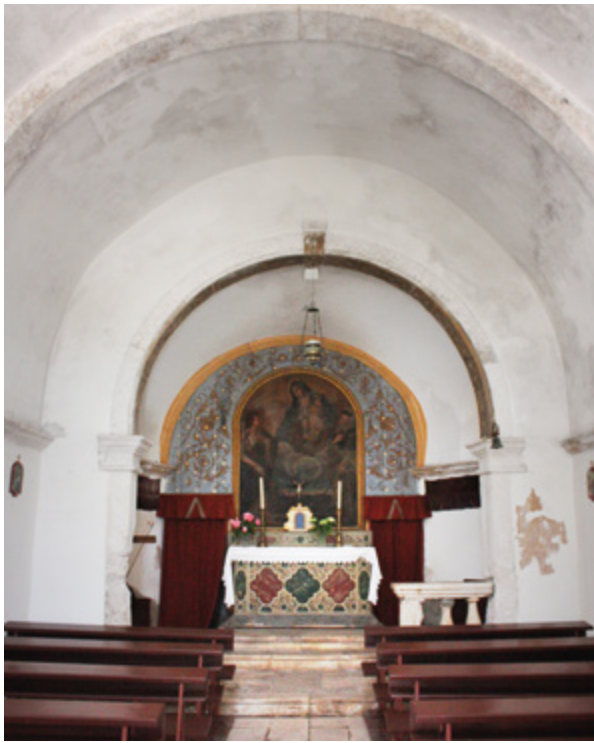
Crkva sv. Ivana dočekala je početak 20. stoljeća kao oronula građevina oštećena kapilarnom i oborinskom vlagom, zapuštenog interijera i devastiranog inventara. Ipak, prepoznata je kao izniman graditeljski zahvat baroknog graditeljstva, cjelovit u arhitektonskom oblikovanju i opremljen interijerom. Zaštitni radovi na crkvi sv. Ivana počeli su 2011. godine izradom dokumentacije koja je obuhvatila izradu arhitektonske snimke postojećeg stanja crkve, izradu projekta konstruktivno-građevinske sanacije te istraživačke radove na zidnim oslicima u svetištu, uz izradu konzervatorsko-restauratorskog elaborata.²⁶ Zaštitni radovi na crkvi trajali su zaključno do 2016. godine, a obuhvatili su građevinsku sanaciju crkve, restauraciju kamene plastike na pročeljima i u interijeru, restauraciju i rekonstrukciju zidnih oslika, restauraciju oltarne slike, predoltarnika i drvene oltarne pregrade, kao i svega sačuvanog pokretnog inventara iz vremena gradnje i opremanja crkve.

5. Unutrašnjost crkve prije zaštitnih radova (snimila A. Gamulin, 2011.)
Interior of the church, before protection works (photo by A. Gamulin, 2011)

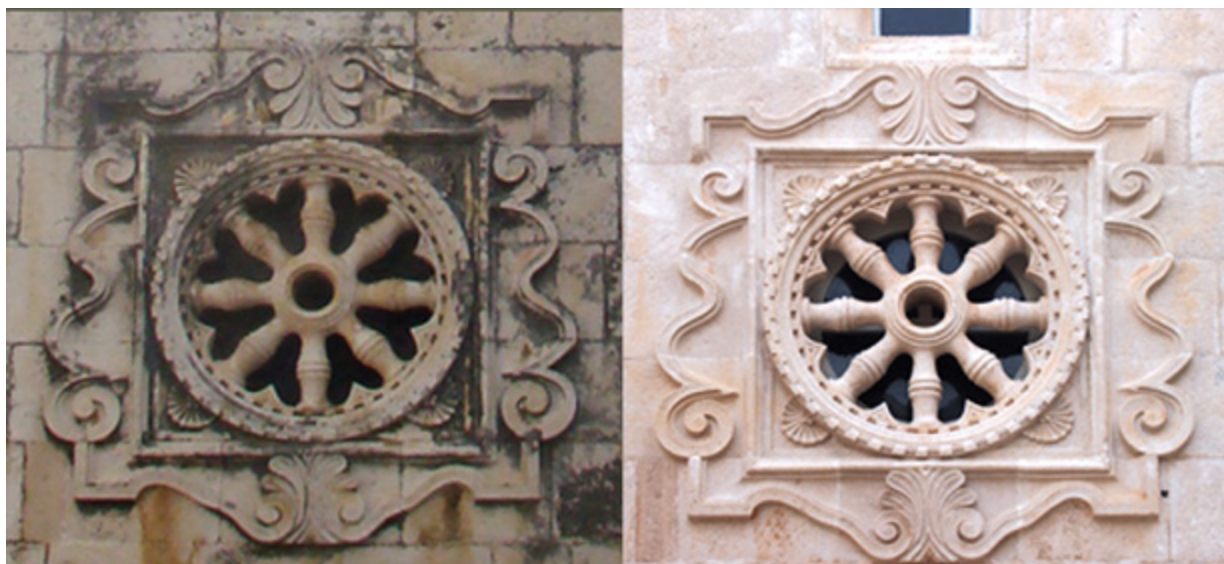
6. Rozeta s glavnog pročelja crkve, prije restauratorskog zahvata (snimila A. Gamulin, 2011.); rozeta s glavnog pročelja crkve, nakon restauratorskog zahvata (snimila M. Plenković, 2016.)

Restauratorski radovi na kamenoj plastici crkve sv. Ivana trajali su od 2013. do 2016. godine, često istovremeno s radovima građevinske sanacije.²⁹ Osim na glavnom pročelju crkve, gdje su bile sačuvane stare vapnene sljubnice, sva su ostala pročelja bila fugirana recentnim cementnim mortom, pa su sljubnice uklonjene ručno, mehanički, i zamijenjene novima izvedenim u vapnenom mortu s prirodnim dodacima (kamena prašina, turjački pijesak). Pročelja poligonalne crkve bila su ugrožena biološkim obraštajem,³⁰ naslagama kamenca i premazima vapna, naročito u zoni rozete (sl. 6). Lišajevi i alge uklonjeni su biocidnim sredstvom, dok su naslage kamenca i vapna uklonjene mehanički, kao i naslage vapnene boje na rozeti. Na pročelju su u vapnenom mortu izvedeni manji rekonstruktivni zahvati te je zamijenjeno šest oštećenih klesanaca. S pročelja su uklonjeni korodirani željezni elementi, danas bez funkcije. Korodirani križ na vrhu preslice je mikropjeskaren i tretiran zaštitnim premazom, kameni elementi koji su zbog korozije napukli, sanirani su lijepljenjem. Kameno pročelje ima karakterističnu patinu narančasto-smeđe boje, svojstvenu svim hvarskim građevinama građenim od lokalnog kamena. Patina je po sastavu kalcij-oksalat, a prilikom restauracije je sačuvana, s obzirom na to da predstavlja prirodni zaštitni sloj kamena (sl. 7).³¹

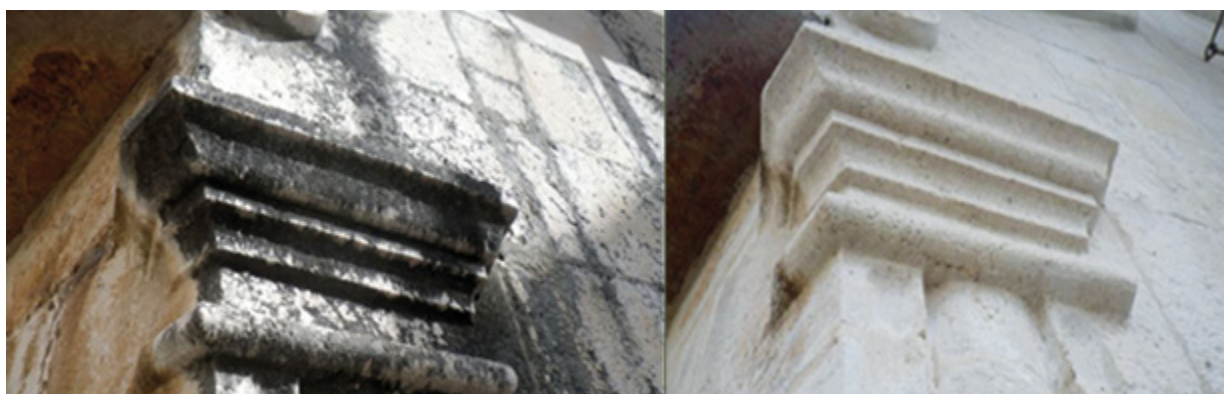
7. Detalj pilastra s glavnog pročelja crkve, prije restauratorskog zahvata, 2011.; detalj pilastra s glavnog pročelja crkve nakon restauratorskog zahvata, 2015. (snimila L. Krstulović Buzolić)

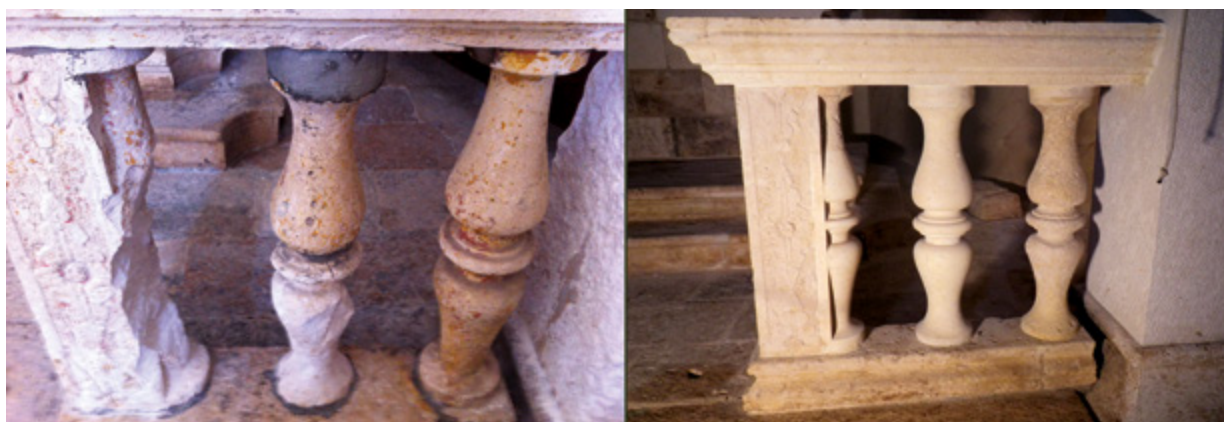
8. Kamena oltarna pregrada prije restauratorskog zahvata, 2011.; kamena oltarna pregrada nakon restauratorskog zahvata, 2015. (snimila L. Krstulović Buzolić)

Znatna oštećenja zatečena su i na kamenoj oltarnoj pregradi. Oltarna pregrada postavljena je u ravnini trijumfalnog luka, a sastoji se od profilirane baze na koju su postavljena po dva stupića tipologije „dvostruka kruška“, s ugaonim pilastrom s polustupićem, ukrašenim cvjetnim motivom, a povezuje ih kamena profilirana horizontalna greda. Oltarna pregrada oštećena je, osim solima, i mehanički. Stupići su bili polomljeni i mjestimično su nedostajali, a pregrada je dijelom demontirana i nestručno sanirana cementnim mortom. Nestručno obnovljeni elementi kamene pregrade su uklonjeni te je pregrada demontirana kako bi se provela desalinizacija njezinih originalnih dijelova. Ispitivanjima je ustanovljena znatna prisutnost klorida i sulfata. Rekonstrukcija oltarne pregrade izvedena je montažom originalnih elemenata, a elementi koji su nedostajali isklesani su od zdravih dijelova demontiranih pilastara. Mikropukotine i fuge zapunjene su mješavinom gašenog vapna i odgovarajućeg punila (sl. 8).³³ Na kamenoj plastici prisutna su oštećenja nastala nestručnim radovima na popravku crkve osamdesetih godina 20. stoljeća. Tada su brusilicama prebrušeni uzdužni profilirani vijenci i imposti trijumfalnog luka, kao i cijela njegova čeonu strana, čime su kamenoj plastici nanesena nepopravljiva oštećenja. Na donjoj strani trijumfalnog luka i danas su sačuvani iluzionistički oslici niza kasetnih polja s upisanim stiliziranim četverolatičnim cvijetom, čime se vizualno nadomješta izostanak bogatije klesarske intervencije. Oslici na kamenu su fragilni i osipaju se, a do danas nije predložen adekvatan način njihove restauracije, dok bi patiniranje radiranog čeonog dijela trijumfalnog luka bilo nužno zbog vizualnog usklađivanja s restauriranim cjelinom.

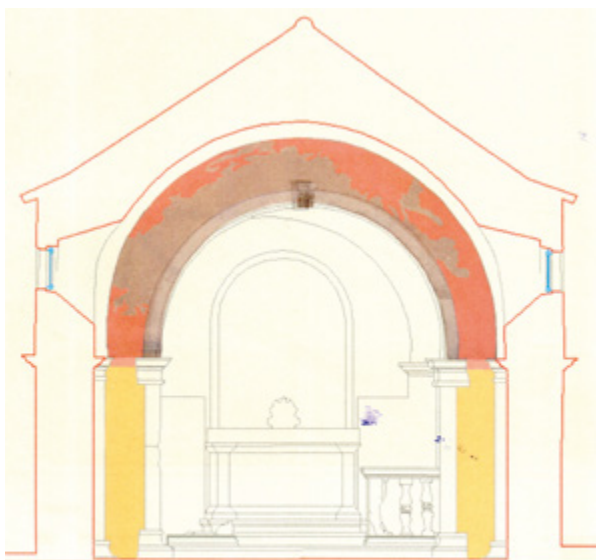
10. Dokumentacija zidnog oslika nad trijumfalnim lukom (izradili K. Bosnić i N. Radošević, 2014.)
Documentation of the wall painting above the triumphal arch (drawing by K. Bosnić and N. Radošević, 2014)

Istraživačkim radovima u brodu crkve pod slojem bijelog vapnenog naliča otkriveni su izvorni oslici, i to marmorizacija na zidovima pod vijencem, na zapadnom zabatnom zidu i na zabatu iznad trijumfalnog luka. Vidljiva su znatna oštećenja na zapadnom dijelu svoda i oko rozete, kao posljedica procjeđivanja oborinske vode oko preslice i zbog dotrajale stolarije rozete. Na uzdužnim zidovima u visini do oko 160 cm od poda izvorna je žbuka degradirala zbog podizanja kapilarne vlage, pa je tijekom nestručne sanacije u drugom dijelu 20. stoljeća zamijenjena recentnom, cementnom. S obje strane zida iznad trijumfalnog luka izvorna je žbuka najbolje očuvana, stoga se pristupilo uklanjanju vapnenog sloja kako bi se prezentirao izvorni oslik.³⁶ Izvorna žbuka oslikana je okersmeđom bojom, sa sivim i crvenim trakama koje dijele plohe na polja i kapljicama koje imitiraju mramorne površine. Žbuka na zidovima do horizontalnog vijenca osim preslika imala je mnoga mehanička oštećenja koja su uzrokovala slabu očuvanost sloja s oslikom imitacije kamene obloge, veliku koncentraciju soli, posebno klorida, te je u velikoj mjeri bila zamijenjena recentnom cementnom žbukom. U tim je zonama zatečena žbuka potpuno zamijenjena novom, vapnenom, te su izvedeni rekonstruirani oslici (sl. 10).

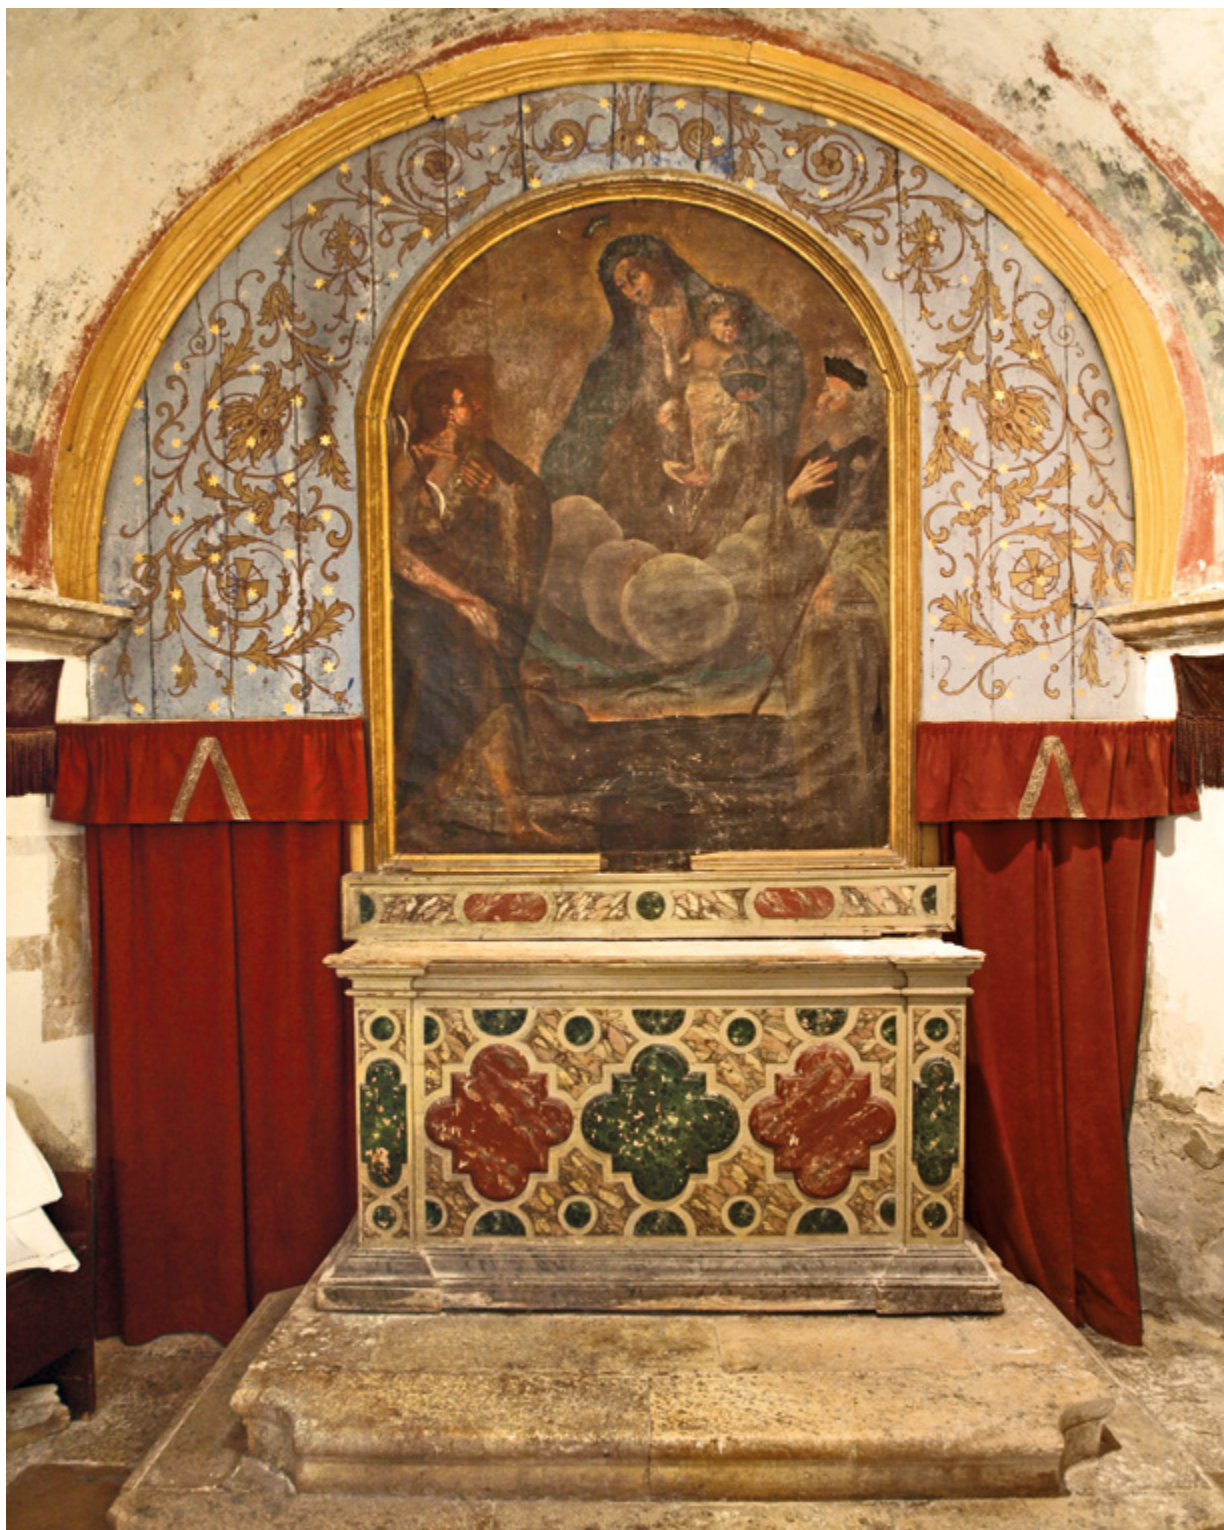
Kameni oltar crkve sv. Ivana s prednje je strane zidan priklesanim kamenom različite strukture u vapnenom mortu, dok je na stražnjoj strani djelomično ugrađena opeka. Oltar je oštećen djelovanjem soli koja je prodirala u kamen kapilarnom vlagom i izazvala njegovu eroziju. Kako bi se ugradila potrebna hidroizolacija, demontirane su kamene stube postolja oltara te je provedena desalinizacija kamenih elemenata stuba i oltara. Dijelovi oltarne ploče koji su potpuno degradirali zamijenjeni su novim kamenom obrađenim tradicionalnim klesarskim alatom.

11. Oltar sv. Ivana prije restauratorskog zahvata (snimila I. Letilović, 2012.)
Altar of St. John, before conservation (photo by I. Letilović, 2012)

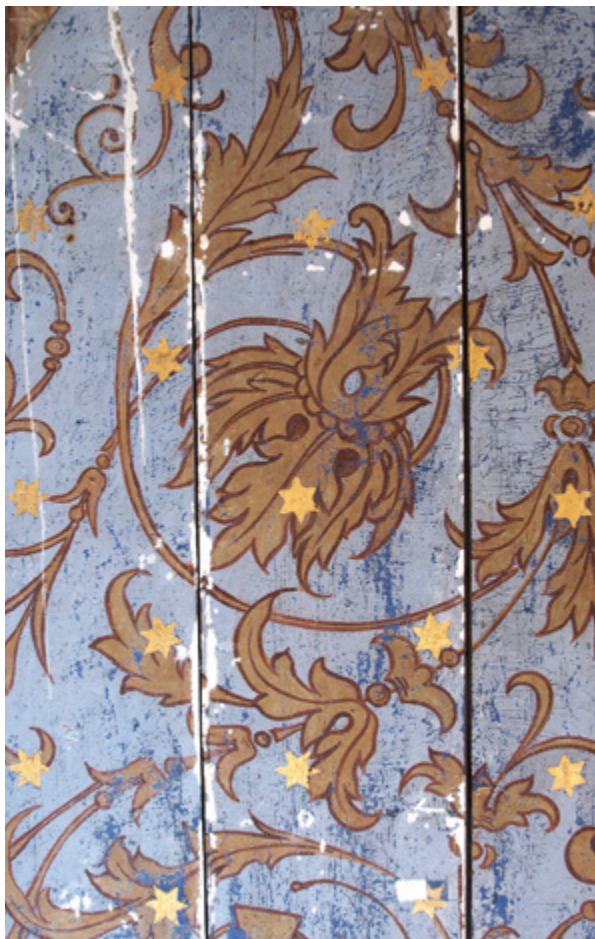
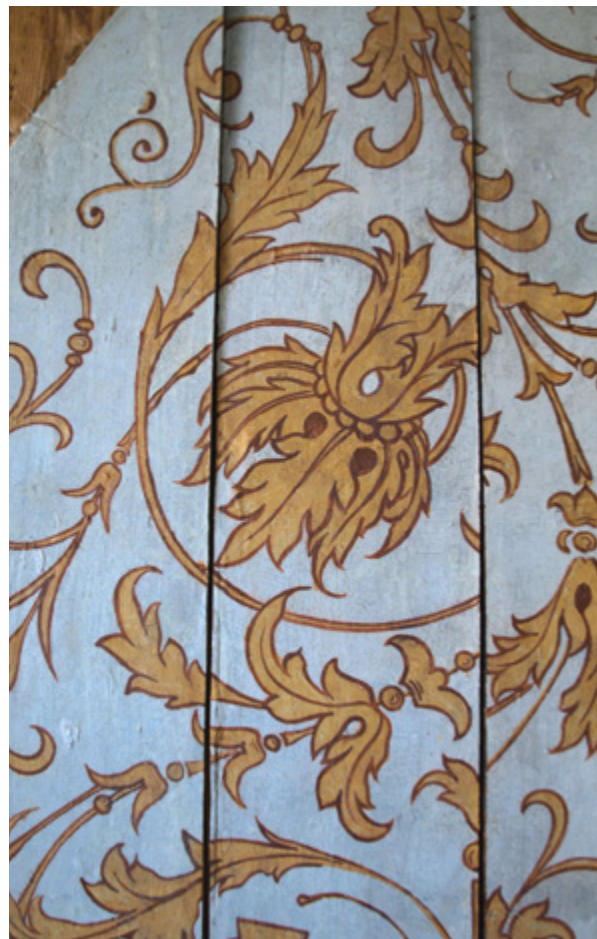
Oltar sv. Ivana izrađen je u tehnici polikromiranog rezbarenog drva. Drveni nosilac većinom je bio nestabilan, što se iznimno uočavalo na oltarnoj pregradi. Oltarna pregrada, izrađena od trinaest međusobno spojenih dasaka, oblikovana je tako da prati oblik oltarne slike i svoda crkve. Djelovanjem klimatskih oscilacija, prije svega relativne vlažnosti u crkvi, došlo je do tenzija drvenog nosioca, što je uzrokovalo raspucavanje drvenih dasaka i njihovo odvajanje od spojeva. Čavli koji su bili ukucani s lica na potporne daske s poleđine korodirali su i uzrokovali ošte-

15. Oltarna pregrada tijekom restauratorskog zahvata, 2014.; oltarna pregrada nakon restauratorskog zahvata, 2015. (snimila I. Letilović)
Chancel screen, in the course of conservation, 2014; chancel screen, after conservation, 2015 (photos by I. Letilović)

ćenja drvenog nosioca i gubitke okolnog slikanog sloja. Bojeni je sloj cijelom površinom bio iznimno nestabilan, što se manifestiralo raslojavanjem posljednjeg sloja. Drvo je bilo mjestimično oštećeno djelovanjem crvotočine na svim elementima oltarne arhitekture, a bojeni sloj prekriven slojem površinske nečistoće. Najoštećeniji dio oltarne arhitekture bio je predoltarnik. Na drvenom su nosiocu u većoj mjeri bila vidljiva crvotočna oštećenja i oštećenja nastala djelovanjem vlage, posebice na bočnim stranama, gdje nedostaje i velik dio slikanog sloja. Uočena su i odignuća slikanog sloja i osoljavanje.

Prvi korak konzervatorsko-restauratorskog zahvata bila je preventivna konzervacija *in situ*, demontaža oltarne pregrade i slike te transport u radionicu. U radionici⁴² je uslijedio detaljan zahvat uklanjanja nečistoće te stabilizacija drvenog nosioca. Zbog njegove izrazite strukturne nestabilnosti, proces konsolidiranja provodio se parcijalno. Injektiranje se provodilo do trenutka zasićenja drva otopinom. Prije uklanjanja nečistoće s površine bojenog sloja stabiliziran je slikani sloj nanošenjem akrilne disperzije i zapeglavanjem. Tim postupkom odignuti su dijelovi slikanog sloja spuštene i ponovo zalijepljeni za podlogu, čime je omogućen daljnji pristup zahvatu. Probama ukla-

njanja površinske nečistoće i laka prethodilo je mjerenje pH-vrijednosti⁴³ površine bojenog sloja. Rezultati su pokazali da je površina pH-vrijednosti 6 – 7, odnosno neutralno do blago kiselo. Tijekom probi na oltarnoj pregradi, na površini bojenog sloja uočen je mjestimice blago požutjeli lak. Budući da nije nanesen na cijelu površinu, trebalo ga je ukloniti. Probe su provedene standardnim postupkom; ponajviše su se temeljile na inovativnim gelovima *Pemulen TR-2*.⁴⁴ Rekonstrukcije drvenog nosioca izvedene su različitim postupcima i materijalima, ovisno o stupnju oštećenja. Manja oštećenja ispunjena su kitom, dok su veća izrađena metodom rekonstruiranja drvenim štapićima. Velika oštećenja, kao što su izrada i rezbarenje novih drvenih profilacija te zamjena dotrajalih konstrukcijskih letvica, rekonstruirana su u drvu lipe. Za rekonstrukciju nedostajuće preparacije i slikanog sloja korištena je tutkalno-kredna preparacija koja je nakon nanošenja oblikovana prema strukturi originalne preparacije i bojenog sloja. Tijekom obrade preparacije naišli smo na problem osoljavanja na predoltarniku. Kad se tutkalna otopina osušila, primijetili smo da je došlo do osoljavanja drva, odnosno na površinu drva počela je izbijati sol koja prije nije bila vidljiva. S obzirom na klimatske uvjete i stanje kamenog inventara crkve, osoljavanje drva u ovom slučaju nije bilo neobično. Naime, predoltarnik je u izravnom kontaktu s kamenom pa je iz kamena preuzeo vlagu i sol. Predoltarnik je postavljen na pod popločen kamenim pločama, a poledina mu je izravno naslonjena na kamenu menzu. Osoljavanje se pojavilo u donjem dijelu bočnih strana predoltarnika, dok u središnjem dijelu nije. Tutkalno-kredna preparacija nije mogla biti korištena i na dijelovima osoljenog drva, pa je bila potrebna preparacija na sintetičkoj osnovi.

Nakon obrade preparacije na oltarnoj pregradi, izveden je retuš unutar oštećenja na koje je nanescena kredna preparacija i na zone na kojima nedostaje posljednji oslik kako bi se postigla cjelina, s obzirom na to da se radi o monokromnoj pozadini (sl. 15). Retuš na oltarnoj pregradi izveden je tehnikom točkastog retuša temperama, a predoltarnik i predela retuširani su akrilnim bojom tehnikom *trattegio*. Različiti pristupi u retušu bili su uvjetovani teksturom bojenog sloja, kao i stupnjem oštećenja. Budući da se predoltarnik i predela stilski razlikuju od oltarne pregrade, provedene su probe izvedbe retuša, pri čemu je odlučeno da se na njima izvede retuš tehnikom *trattegio*, a da se pritom ne ugrozi vizualni izgled cjeline oltara (sl. 16).

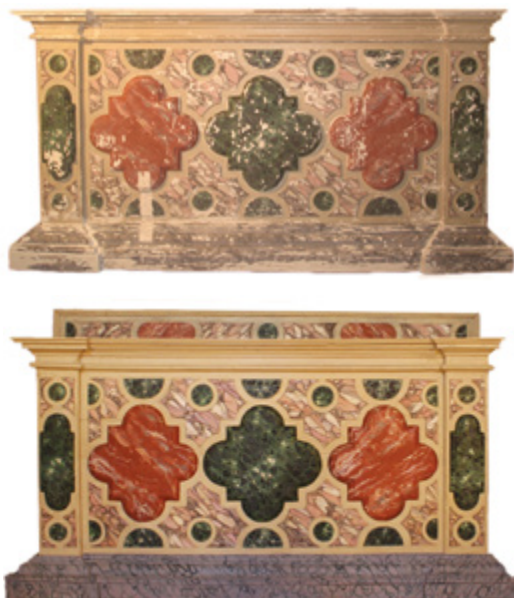
16. Predoltarnik tijekom restauratorskog zahvata 2013.; predoltarnik nakon restauratorskog zahvata, 2015. (snimila K. Tomaš)
Antependium, in the course of conservation, 2013; antependium, after conservation, 2015 (photos by K. Tomaš)

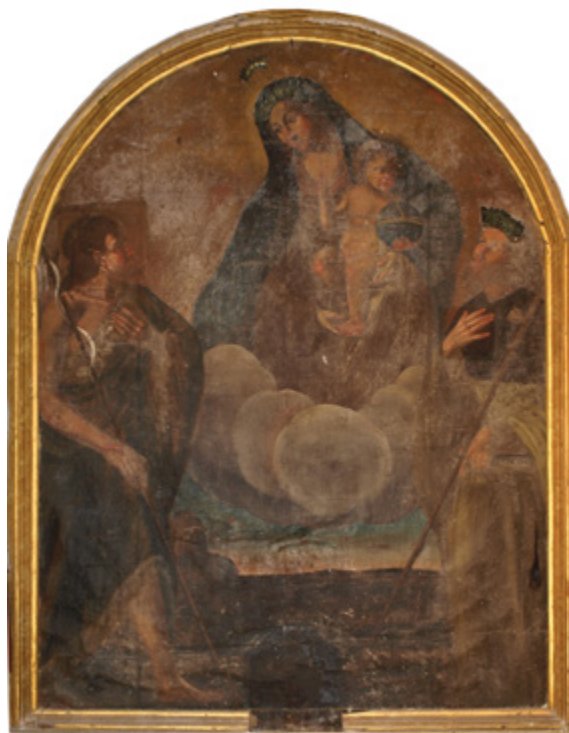
Oltarna slika sv. Ivana izrađena je tehnikom ulja na platnenom nosiocu⁴⁵ (sl. 17). Prema uvidu u zatečeno stanje, platneni nosilac bio je napet metalnim čavlima na drvenu potkonstrukciju⁴⁶ koja je dio oltarne pregrade. S poledine pregrade možemo uočiti daske rezane polulučno prema

17. Oltarna slika Sv. Ivan Krstitelj prije restauratorskog zahvata (snimila I. Letilović, 2012.)
Altarpiece of St. John the Baptist, before conservation (photo by I. Letilović, 2012)

Na licu slike bila su oštećenja platnenog nosioca (poderotine platna ili potpun nedostatak platna), ponajviše uzrokovana zabijanjem čavala pri postavljanju metalnih kruna na likovima te u središnjem dijelu pričvršćavanjem platna na nosilac slike. Krune su se nalazile na likovima sv. Ivana Krstitelja i Bogorodice, dok je kruna koja je pripadala Isusu premještena iznad Bogorodičina lika, što je

uzrokovalo daljnja oštećenja. Zbog vremenskih oscilacija platno se potpuno opustilo i stvorila su se velika potklobučjenja platna. Cijelom površinom slike bila je prisutna bijela maglica, posebno u gornjem dijelu slike. Radi se o odignutom laku, što je prouzrokovala povišena vlaga u prostoru crkve. Slikani sloj ispucan je i prekriven izraženim starosnim krakelirama. Raspucavanje slikanog sloja uzrokovalo je koritasto i šatorasto raslojavanje prisutno

po gotovo cijeloj površini slike. Na predjelu oblaka vidjele su se prethodne intervencije u vidu zakrpi platna. Lice slike bilo je prekriveno slojem starog potamnijelog laka i površinske nečistoće koja je poprimila tamnu boju pa su pojedini dijelovi slike bili neprepoznatljivi. Slika je uokvirena zlatnim polulučnim profiliranim ukrasnim okvirom.

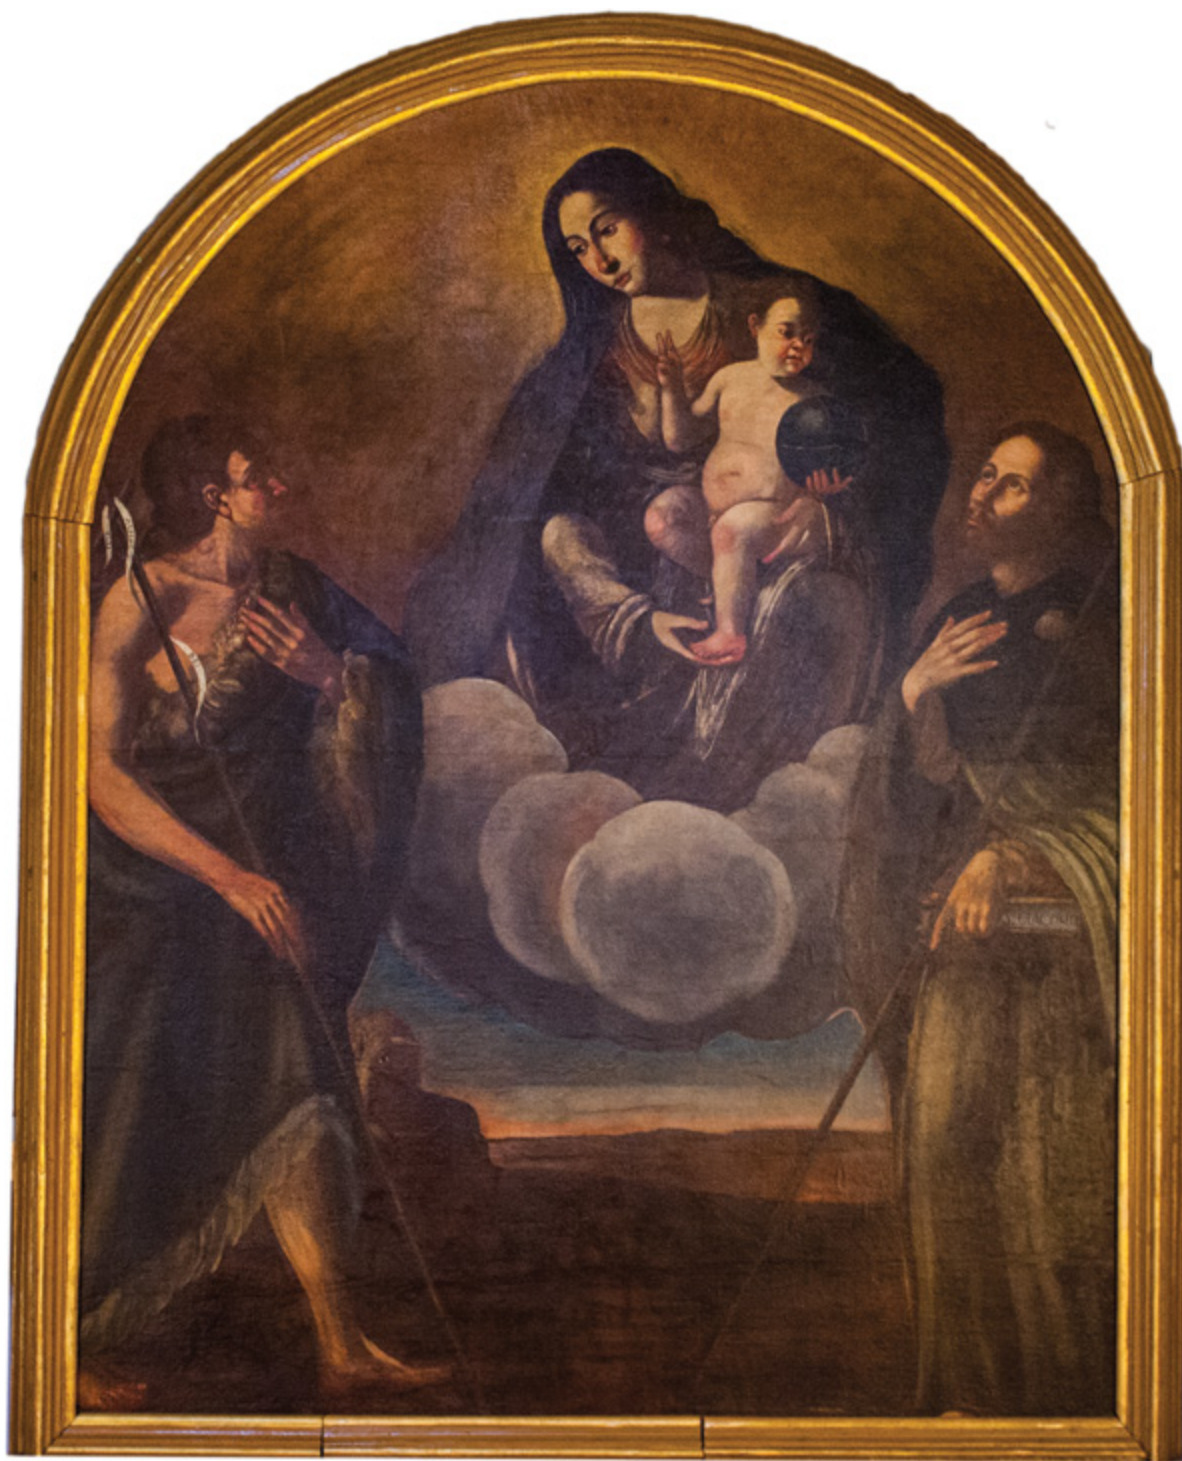
19. Oltarna slika Sv. Ivan Krstitelj nakon restauratorskog zahvata (snimila I. Letilović, 2015.)
Altarpiece of St. John the Baptist, after conservation (photo by I. Letilović, 2015)

Radovi na slici započeti su zaštitom lica slike, odvajanjem slike od drvene poledinske konstrukcije te čišćenjem

poledine platnenog nosioca.⁴⁸ Kad se poledina detaljno očistila i osušila, provedena je konsolidacija slikanog sloja s poledine, otopinom tutkala u vodi (tal. *fermatura*).⁴⁹ Uslijedilo je čišćenje lica slike. Probama uklanjanja površinske nečistoće, laka i preslika prethodilo je mjerenje pH-vrijednosti površine bojenog sloja, sa svrhom odabira sredstva za čišćenje. Pokazalo se da je pH-vrijednost površine slike u rasponu od pH 5 do pH 7, odnosno neutralno do blago kiselo. Kako se radi o preplitanju raznih slojeva, retuša, preslika i laka, provedene su probe parcijalno po zonama na slici da bi se ustanovilo radi li se o preslicima ili samo o potamnjelom laku. Prve probe obavljene su na pozadini oslika, gdje je jasno vidljivo da se radi o magličastom laku i naslagama nečistoće. Uslijedile su probe na draperijama likova te na pozadini oslika na predjelu ispod oblaka. Temeljem probnih istraživanja ustanovljeno je da se na slici nalazilo nekoliko različitih segmenata koje je trebalo ukloniti ili sačuvati. Cijela površina slike bila je prekrivena površinskom nečistoćom i lakom koji je na sebe vezao nečistoću, stoga je bilo potrebno pronaći sredstvo koje minimalnom intervencijom uklanja i jedno i drugo, a najučinkovitijima su se pokazali gelovi i emulzije *Pemulen TR-2*.⁵⁰ Uklonjena je površinska nečistoća i lak na cijeloj površini slike. Preslici su uklonjeni djelomično, tj. samo u zonama u kojima su narušavali izgled slike. Uklonjen je i crni rub oko Gospina plašta i crni preslik na halji sv. Jakova. Nakon uklanjanja crnog preslika s donjeg dijela slike, koji je bio potpuno neprepoznatljiv, pojavili su se potpis autora⁵¹ (sl. 18) i pejzaž. Retuši su uklonjeni s inkarnata likova. Poslije detaljnijeg čišćenja slike uslijedila je rekonstrukcija nedostajućih dijelova platna i podstavljanje novim platnom. Zbog iznimne krtosti i brojnih oštećenja, kao što su poderotine ili nedostatak platna, odlučeno je da se slika podstavi novim platnom⁵² i napne na novi klinasti podokvir. Za rekonstrukciju nedostajuće preparacije korištena je tonirana preparacija, u nastojanju da bude najbližnja tonu izvorne preparacije, crveno-smeđe, koja je oblikovana prema strukturi izvorne preparacije i bojenog sloja. Na pripremljenoj podlozi za retuš najprije je izveden podslik akvarelnim bojama, nakon čega je nanesen izolacijski lak, čija je svrha izolacija izvornog slikanog sloja i omogućavanje završnog retuša. Nakon što je površinska nečistoća uklonjena, neujednačenost površine uzrokovana „prečišćavanjem“ bojenog sloja,⁵³ koja prvotno nije bila vidljiva ispod sloja nečistoće, također je bila razlog da se nanese izolacijski lak prije završnog retuša. Prečišćene zone morale su biti retuširane da bi se dobila forma, posebice na predjelu pejzaža. Retuš je izveden u formi sitnih točkica. (sl. 19)

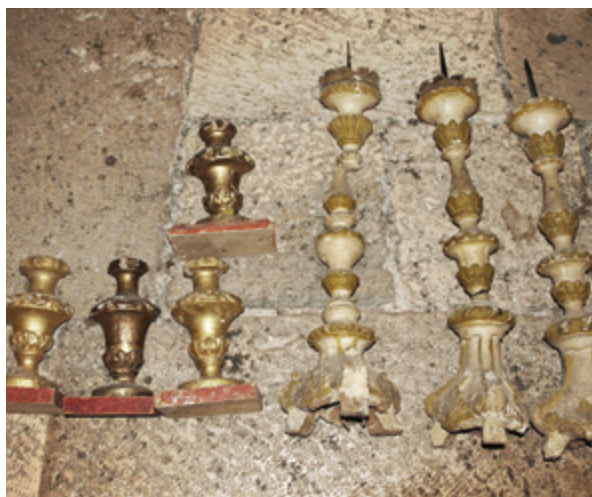
Tri drvena svijećnjaka i četiri postolja za palmete (sl. 20) pronađena su u vrlo lošem stanju u spremištima drvenih

20. Svijećnjaci i postolja za palmete prije restauratorskog zahvata (snimila I. Letilović, 2011.)
Candlesticks and bases for palmettes, before conservation (photo by I. Letilović, 2011)

klupa u crkvi. Svijećnjaci, izrađeni u dva dijela i spajani metalnim čavlima, tijekom vremena, tj. uporabom, rasklimali su se na spojevima ili potpuno odvojili, preslikani bijelom i oker bojom te degradirani djelovanjem crvotočine. Četiri polikromirana i pozlačena postolja za palmete izrađena su u polureljefnoj formi. Sastoje se od baze i tri polukružna ornamentna prstena. Djelomično su bili preslikani tehničkim zlatom, dok je originalni sloj uljana pozlata na bijeloj podlozi. Tragovi oštećenja djelovanjem crvotočine bili su minimalni pa je drveni nosilac izrazio stabilan, ali je mjestimično nedostajalo slikanog sloja.

Radovi na svijećnjacima počeli su usporedno s istraživačkim radovima na oltaru 2012., pri čemu je najprije provedena preventivna konzervacija koja je uključivala podljepljivanje odignutog slikanog sloja i konsolidaciju drvenog nosioca. Radovi su nastavljeni godinu dana poslije u restauratorskoj radionici. Kemijskim je sredstvima uklonjena površinska nečistoća te preslici od tehničkog

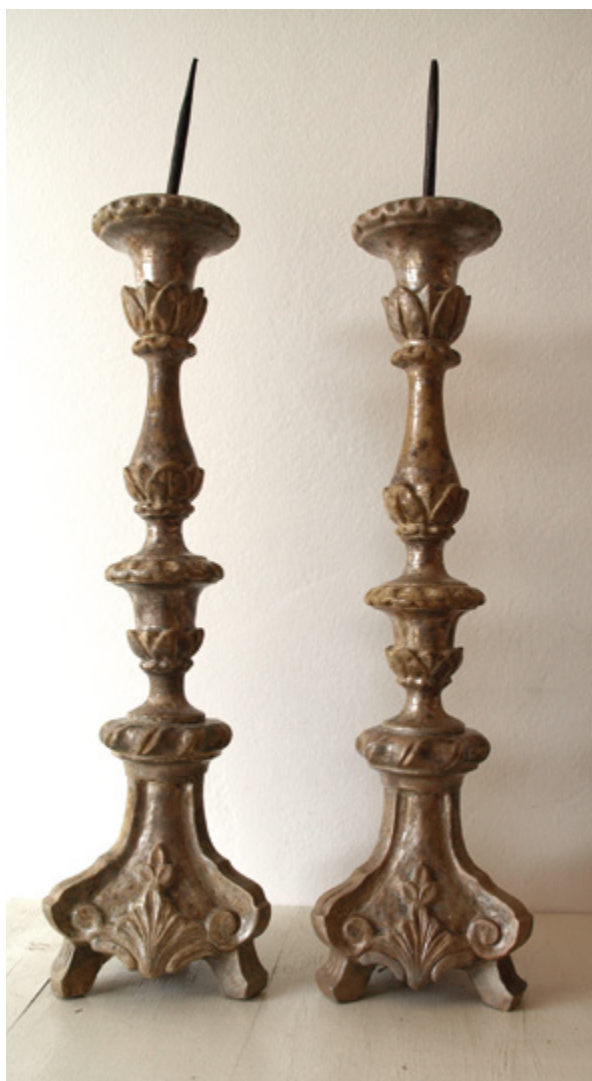
21. Svijećnjaci nakon restauratorskog zahvata (snimila I. Letilović, 2014.)
Candlesticks after conservation (photo by I. Letilović, 2014)

zлата na postoljima za palmete, dok su svijećnjaci suhim čišćenjem pripremljeni za sondiranje i probe uklanjanja preslika. Sondiranjem bojenog sloja na svijećnjacima ustanovljeno je da se radi o preslicima, točnije o izvornim srebrnim listićima. Preslik je uklonjen kemijski, otapalom za uklanjanje uljanih preslika, te mehanički skalpelom. Nakon što je uklonjen preslik, rekonstruirani su oštećeni dijelovi drvenog nosioca i podloga je pripremljena za retuš. Manja oštećenja retuširana su akvarelnim bojama. Retuš srebra izveden je srebrom u prahu i srebrnim listićima (sl. 21), a postolja za palmete retuširana su tehničkim zlatom u listićima.
