INSPECCIÓN VISUAL Y ESTUDIO DE PATOLOGÍAS ESTRUCTURALES DE  
PUENTES VEHICULARES EN LA AUTOPISTA NORTE - LA CARO - BRICEÑO

UNIVERSIDAD CATÓLICA DE COLOMBIA  
FACULTAD DE INGENIERÍA  
PROGRAMA DE INGENIERÍA CIVIL  
BOGOTÁ D.C.  
2018

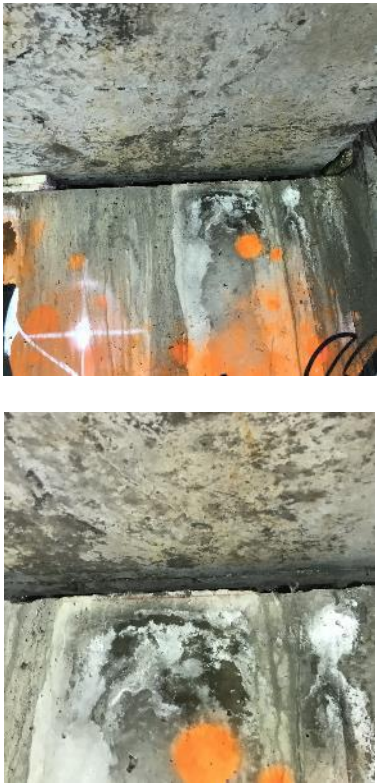
<p>Cambio en las propiedades iniciales del concreto disolviendo los componentes cálcicos, alterando la relación agua cemento y reduciendo la resistencia del concreto. Estos efectos se ven reflejados a largo plazo.</p>
	<p><b>Posible Solución:</b></p>
<p>Reparación y sellado de las juntas de construcción.</p>

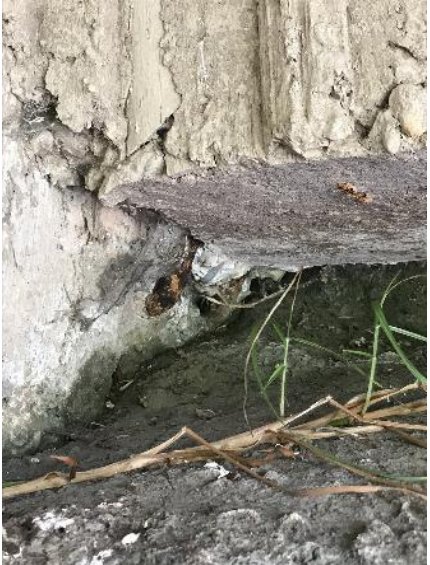
<p>Afectación en la durabilidad del puente por absorción del calcio en el concreto a través de la materia orgánica esto puede suceder a largo plazo.</p> <p><b>Posible Solución:</b></p> <p>Reparación y sellado de las juntas de construcción, mantenimiento y limpieza para controlar el crecimiento del material biológico.</p>

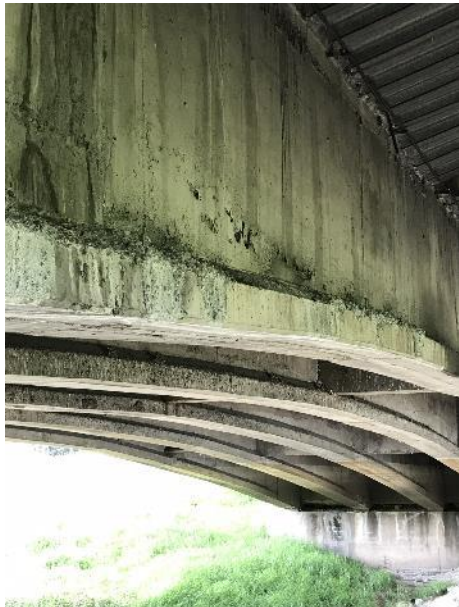
Cambio en las propiedades iniciales del concreto disolviendo los componentes cálcicos, alterando la relación agua cemento y reduciendo la resistencia del concreto. Estos efectos se ven reflejados a largo plazo.
	<b>Posible Solución:</b>
	Reparación y sellado de las juntas de construcción.

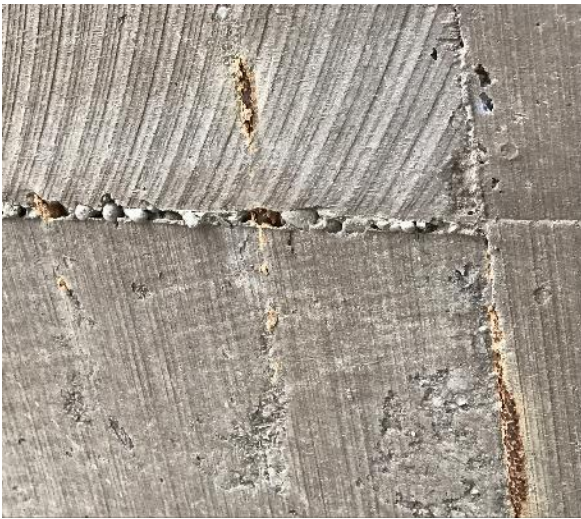
<p>Se puede afectar el comportamiento estructural del elemento generando perdida de adherencia entre al acero y el concreto y delaminación del concreto además de una perdida de las propiedades mecánicas del acero.</p> <p><b>Posible Solución:</b></p> <p>Se debe remover el material deteriorado del acero de refuerzo, para luego proceder a colocar un acero nuevo con las consideraciones de traslapos correctas para luego colocar un mortero de reparación con los recubrimientos adecuados.</p>

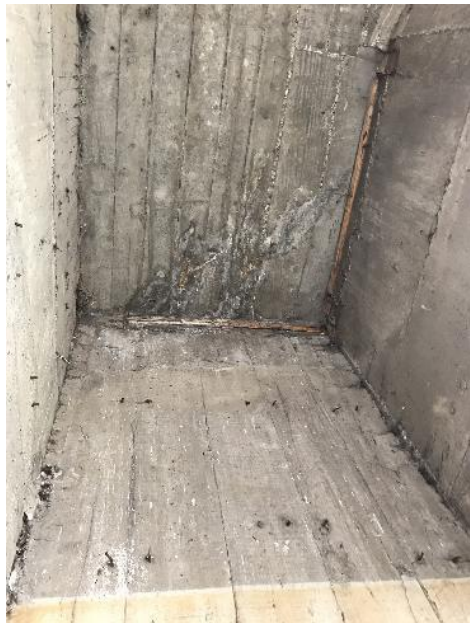
Cambio en las propiedades iniciales del concreto disolviendo los componentes cálcicos, alterando la relación agua cemento y reduciendo la resistencia del concreto. Estos efectos se ven reflejados a largo plazo.
	<b>Posible Solución:</b>  Control de las fugas de agua desde la superficie del puente y la reparación de la junta de construcción.  Limpieza de los drenes de la superficie del puente para que el agua fluya y no se infiltre en la estructura.

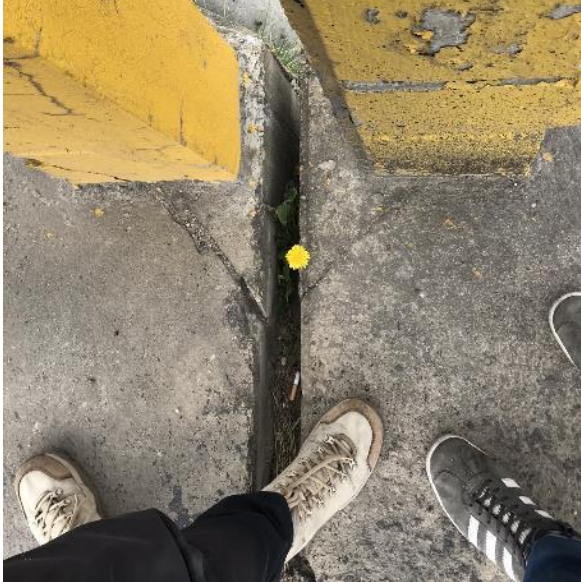
Afectación en la durabilidad del puente a largo plazo.
	<b>Posible Solución:</b>
	Afectación en la durabilidad del puente por absorción del calcio en el concreto a través de la materia orgánica esto puede suceder a largo plazo.

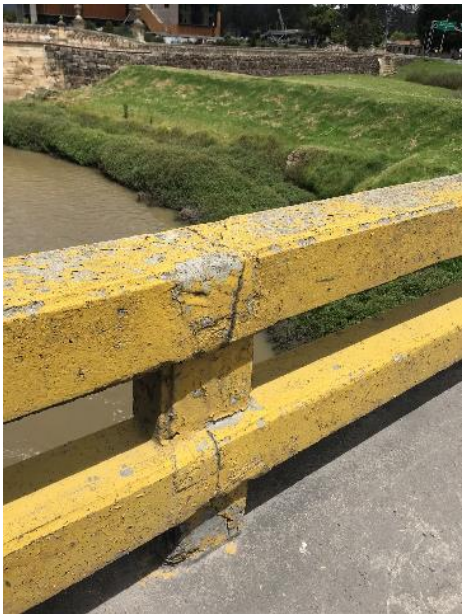
Daños que afectan la funcionabilidad del puente y genera inseguridad principalmente al peatón y a los conductores ya que pierde la función de barrera de contención.
	<b>Posible Solución:</b>
	Construcción de una nueva baranda similar a la que está en el costado de ampliación del puente.

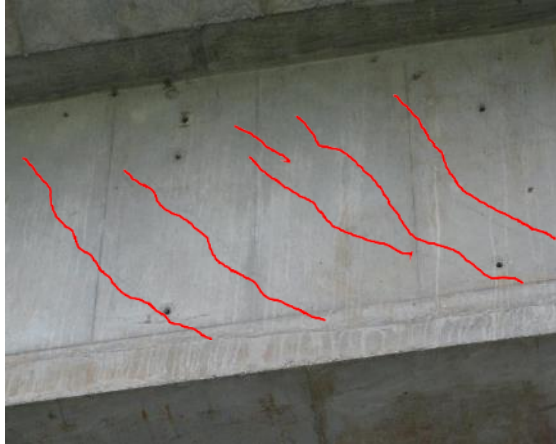
Podría generar un daño estructural, una reducción de la durabilidad, la falla del elemento a largo plazo o un Descascaramiento que podría llevar a la corrosión del acero de refuerzo.
	<b>Posible Solución:</b>  Hacer una inyección de un mortero de baja retracción o de un material epóxico.

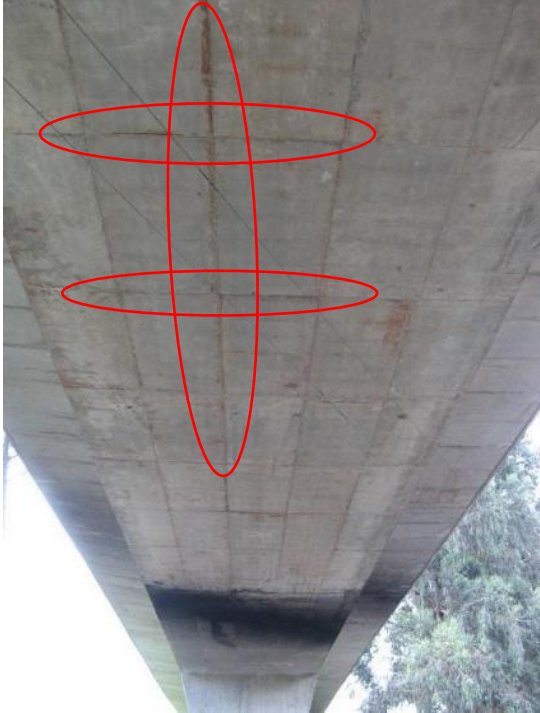
Se puede afectar el comportamiento estructural del elemento generando pérdida de adherencia entre el acero y el concreto y delaminación del concreto además de una pérdida de las propiedades mecánicas del acero.  <b>Posible Solución:</b>  Se debe remover el material deteriorado del acero de refuerzo, para luego proceder a colocar un acero nuevo con las consideraciones de traslapes correctas para luego colocar un mortero de reparación con los recubrimientos adecuados.

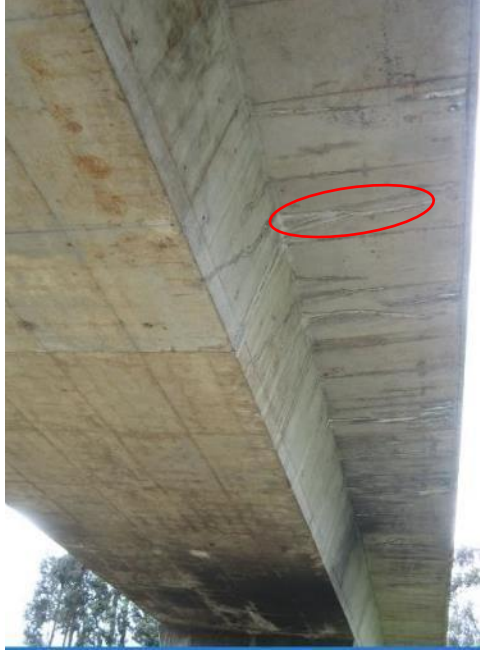
<p>Podría generar un daño estructural, una reducción de la durabilidad o un descascaramiento que podría llevar a la corrosión del acero de refuerzo.</p> <p><b>Posible Solución:</b></p> <p>Hacer una inyección de un mortero de baja retracción o de un material epóxico.</p>

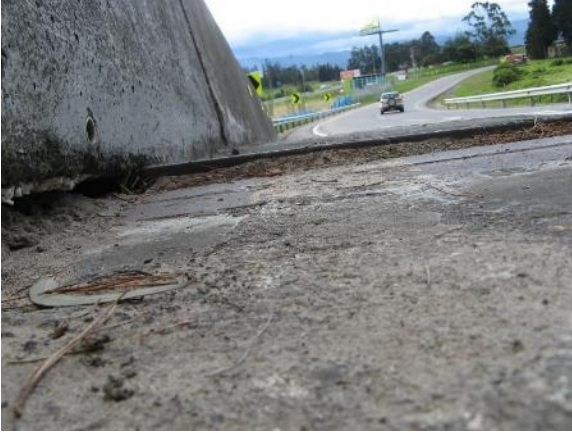
<p>Inestabilidad estructural y afectación de los elementos estructurales por movimientos para los que no fueron diseñados, como fisuración o aplastamiento.</p> <p><b>Posible Solución:</b></p> <p>Control de asentamientos y un estudio para analizar si es conveniente intervenir la estructura con gatos hidráulicos para levantarla o si no es justificada una intervención tan costosa para esta afectación.</p>

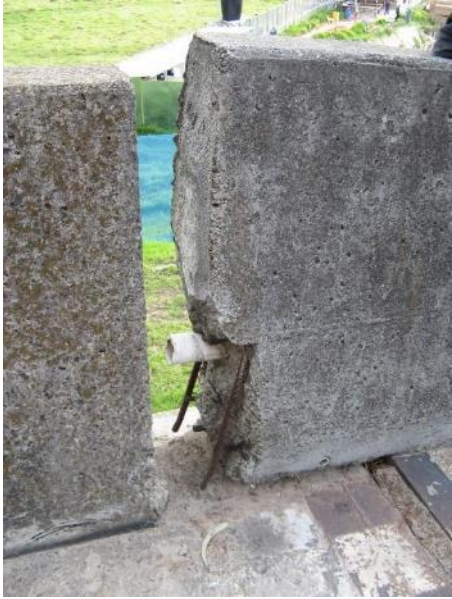
<p>Daños que afectan la funcionalidad del puente y genera inseguridad principalmente al peatón y a los conductores ya que pierde la función de barrera de contención.</p>
	<p><b>Posible Solución:</b></p> <p>Reconstrucción de la zona de la barrera destruida, además de reemplazo del acero corroído.</p>

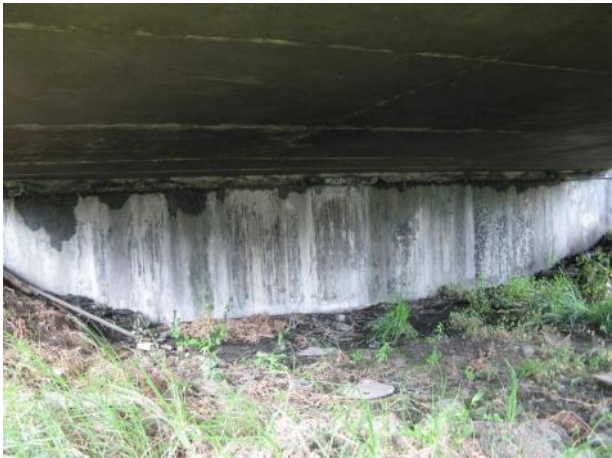
<p>Cambio en las propiedades iniciales del concreto disolviendo los componentes cálcicos, alterando la relación agua cemento y reduciendo la resistencia del concreto. Estos efectos se ven reflejados a largo plazo.</p> <p><b>Posible Solución:</b></p> <p>Reparación y sellado de las juntas de construcción.</p>

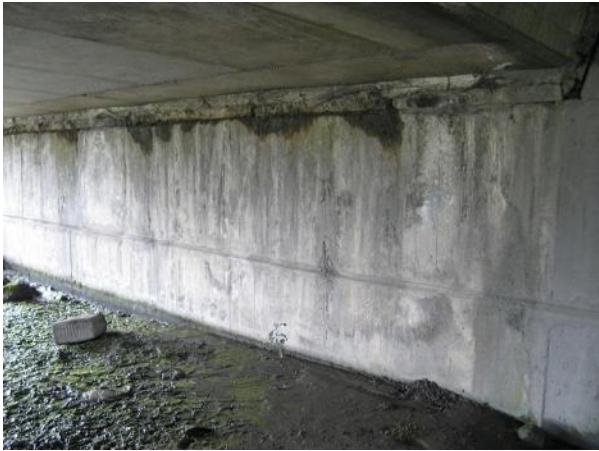
<p>Esta humedad puede llevar a otras patologías como lixiviación o carbonatación que pueden afectar con cambio en las propiedades iniciales del concreto disolviendo los componentes cálcicos, alterando la relación agua cemento y reduciendo la resistencia del concreto. Estos efectos se ven reflejados a largo plazo.</p>
	<b>Posible Solución:</b>
	<p>Reparación y sellado de las juntas de construcción.</p>

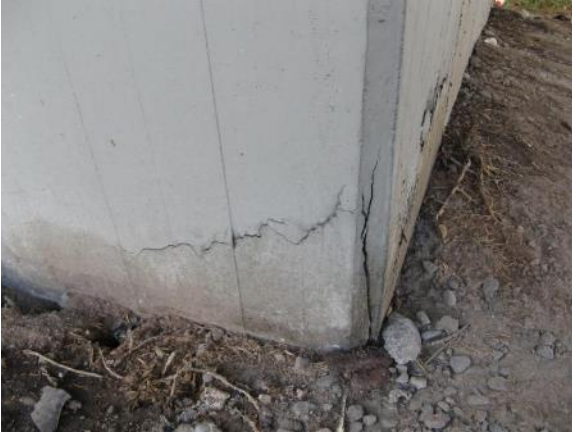
Podría afectar la durabilidad de la estructura y por procesos de delaminación del material dejar expuestos el acero de refuerzo lo que llevaría a la corrosión del mismo.
	<b>Posible Solución:</b>
	Hacer una inyección de un mortero de baja retracción o de un material epóxico para recuperar el recubrimiento perdido.

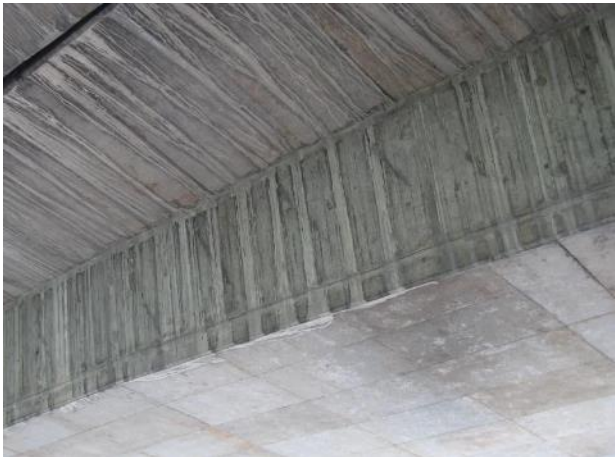
<p>Cambio en las propiedades iniciales del concreto disolviendo los componentes cálcicos, alterando la relación agua cemento y reduciendo la resistencia del concreto. Estos efectos se ven reflejados a largo plazo.</p> <p><b>Posible Solución:</b></p> <p>Mantenimiento y limpieza periódicos en las vigas exteriores. Mantenimiento a los drenajes del puente para garantizar que el agua no fluya hacia las vigas.</p>

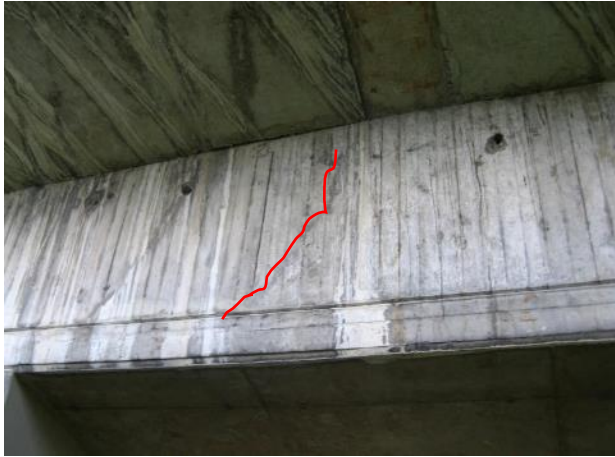
<p>Podría generar un daño estructural, una reducción de la durabilidad, la falla del elemento a largo plazo o un descascaramiento que podría llevar a la corrosión del acero de refuerzo.</p>
	<p><b>Posible Solución:</b></p> <p>Hacer una inyección de un mortero de baja retracción o de un material epóxico.</p>

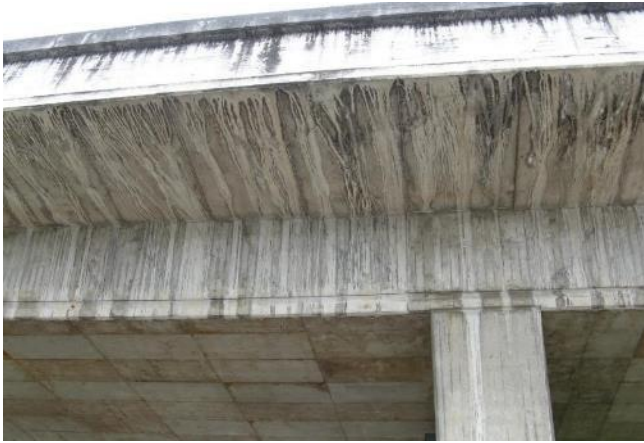
<p>Cambio en las propiedades iniciales del concreto disolviendo los componentes cálcicos, alterando la relación agua cemento y reduciendo la resistencia del concreto. Estos efectos se ven reflejados a largo plazo.</p>
	<p><b>Posible Solución:</b></p> <p>Mantenimiento y limpieza periódicos en las vigas exteriores. Mantenimiento a los drenajes del puente para garantizar que el agua no fluya hacia las vigas.</p>

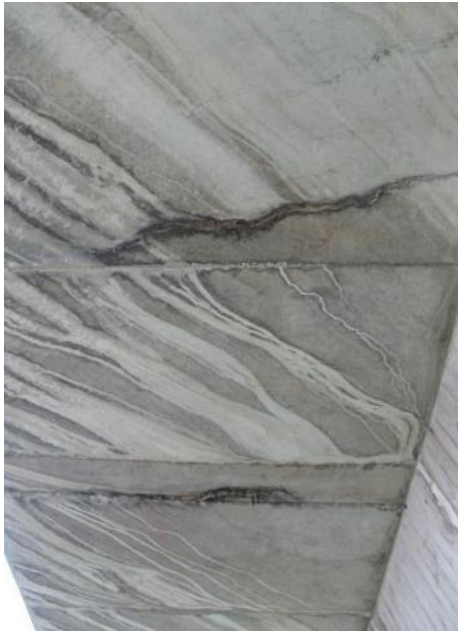
Podría generar un daño estructural, una reducción de la durabilidad o un descascaramiento que podría llevar a la corrosión del acero de refuerzo.
	<b>Posible Solución:</b>  Hacer una inyección de un mortero de baja retracción o de un material epóxico.

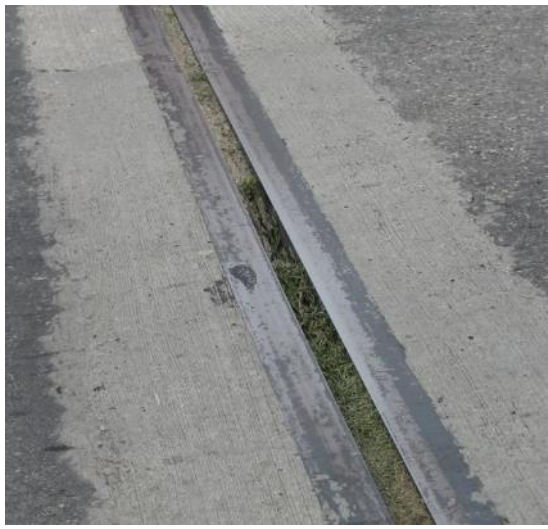
<p>Permite infiltración hacia los elementos inferiores del puente generando lixiviaciones y eflorescencias.</p> <p><b>Posible Solución:</b></p> <p>Restaurar la junta de construcción, reemplazar el neopreno y aplicar pintura anticorrosiva.</p>

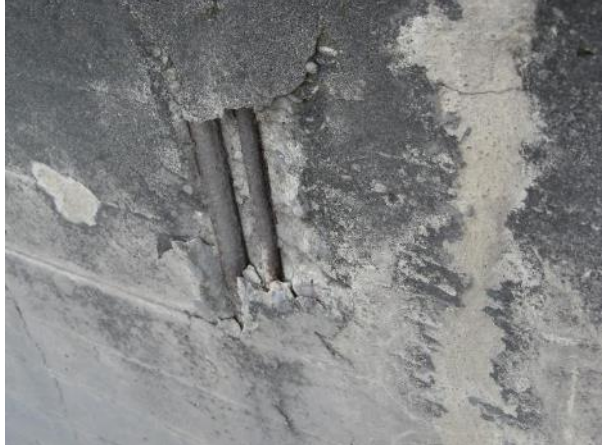
<p>Cambio en las propiedades iniciales del concreto disolviendo los componentes cálcicos, alterando la relación agua cemento y reduciendo la resistencia del concreto. Estos efectos se ven reflejados a largo plazo.</p> <p><b>Posible Solución:</b></p> <p>Limpieza de las manchas de carbonatación y reconstrucción con mortero de baja retracción.</p>

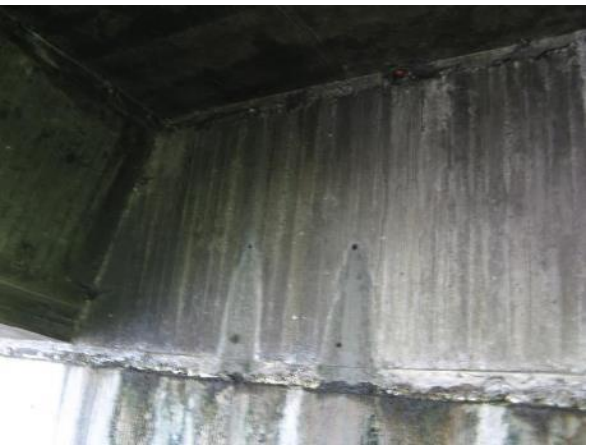
<p>Cambio en las propiedades iniciales del concreto disolviendo los componentes cálcicos, alterando la relación agua cemento y reduciendo la resistencia del concreto. Estos efectos se ven reflejados a largo plazo.</p> <p><b>Posible Solución:</b></p> <p>Reparación y sellado de las juntas de construcción.</p>

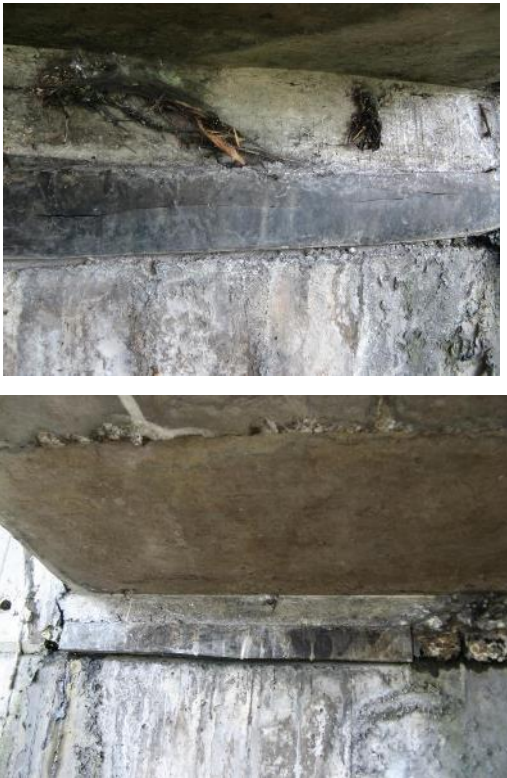
<p>Cambio en las propiedades iniciales del concreto disolviendo los componentes cálcicos, alterando la relación agua cemento y reduciendo la resistencia del concreto. Estos efectos se ven reflejados a largo plazo.</p> <p><b>Posible Solución:</b></p> <p>Reparación y sellado de las juntas de construcción, mantenimiento y limpieza de los drenajes en la superficie del puente.</p>

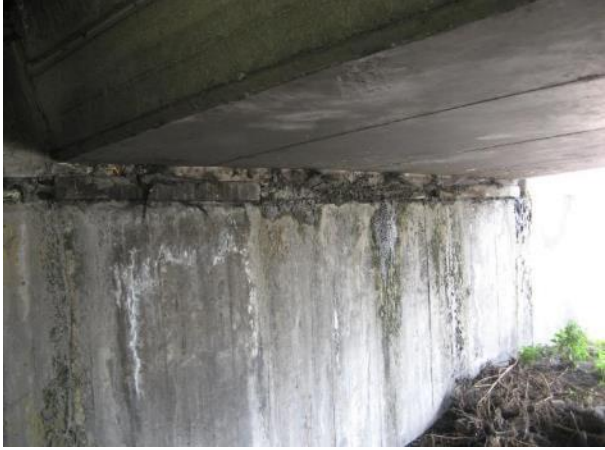
<p>Cambio en las propiedades iniciales del concreto disolviendo los componentes cálcicos, alterando la relación agua cemento y reduciendo la resistencia del concreto. Estos efectos se ven reflejados a largo plazo.</p> <p><b>Posible Solución:</b>  Reparación y sellado de las juntas de construcción.</p>

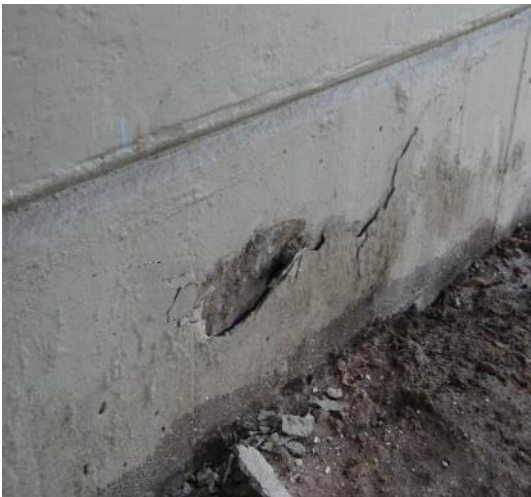
Podría afectar la durabilidad de la estructura y por procesos de delaminación del material dejar expuestos el acero de refuerzo lo que llevaría a la corrosión del mismo.
	<b>Posible Solución:</b>
	Hacer una inyección de un mortero de baja retracción o de un material epóxico para recuperar el recubrimiento perdido.

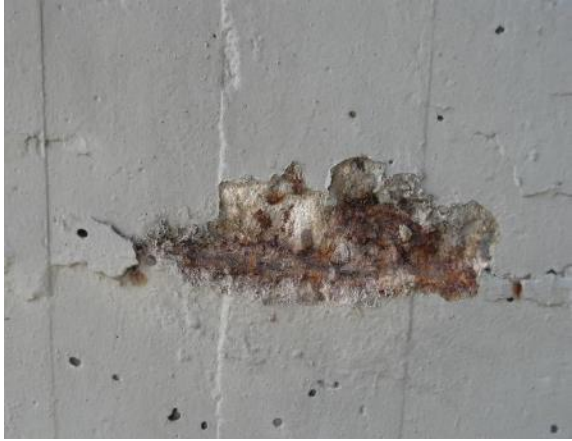
<p>Se puede afectar el comportamiento estructural del elemento generando pérdida de adherencia entre al acero y el concreto y delaminación del concreto además de una pérdida de las propiedades mecánicas del acero.</p>
	<p><b>Posible Solución:</b></p> <p>Se debe remover el material deteriorado del acero de refuerzo, para luego proceder a colocar un mortero de reparación con los recubrimientos adecuados.</p>

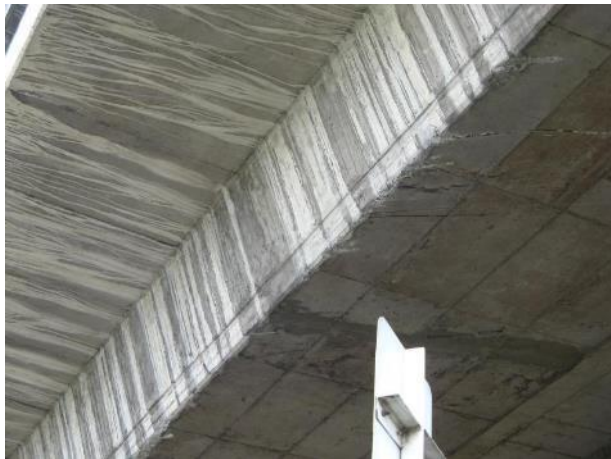
<p>Cambio en las propiedades iniciales del concreto disolviendo los componentes cálcicos, alterando la relación agua cemento y reduciendo la resistencia del concreto. Estos efectos se ven reflejados a largo plazo.</p> <p><b>Posible Solución:</b></p> <p>Mantenimiento y limpieza periódicos en las vigas exteriores. Mantenimiento a los drenajes del puente para garantizar que el agua no fluya hacia las vigas.</p>

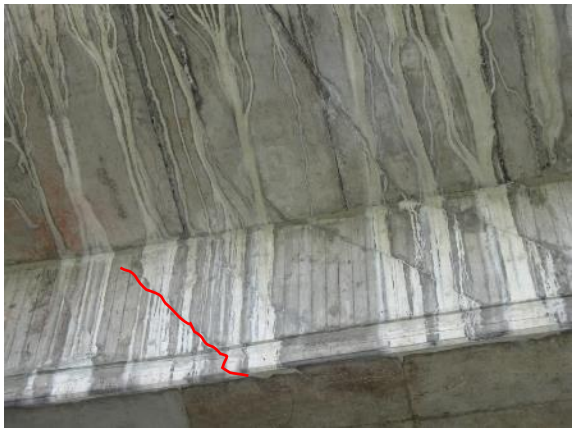
Podría generar un daño estructural, una reducción de la durabilidad, la falla del elemento a largo plazo o un descascaramiento que podría llevar a la corrosión del acero de refuerzo.
	<b>Posible Solución:</b>
	Hacer una inyección de un mortero de baja retracción o de un material epóxico.

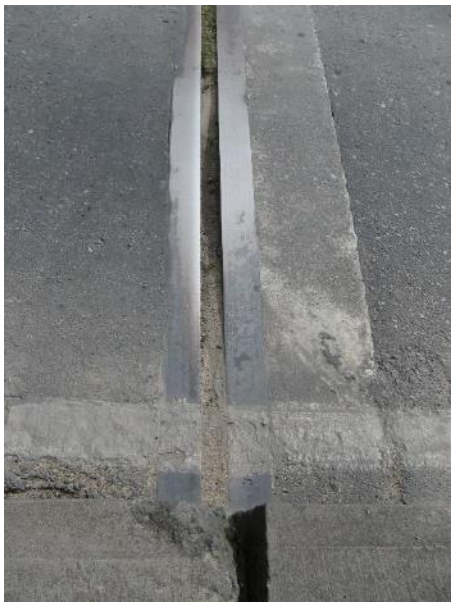
<p>Permite infiltración hacia los elementos inferiores del puente y pérdida de las propiedades del neopreno.</p>
	<p><b>Posible Solución:</b></p>
	<p>Restaurar los ángulos de acero, hacer una limpieza de los materiales colmatados y reemplazar la junta.</p>

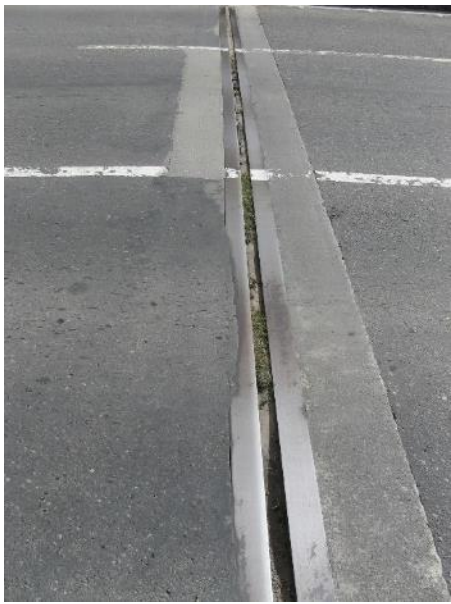
<p>Permite infiltración hacia los elementos inferiores del puente generando lixiviaciones y eflorescencias.</p> <p><b>Posible Solución:</b></p> <p>Restaurar la junta de construcción, reemplazar el neopreno y aplicar pintura anticorrosiva.</p>

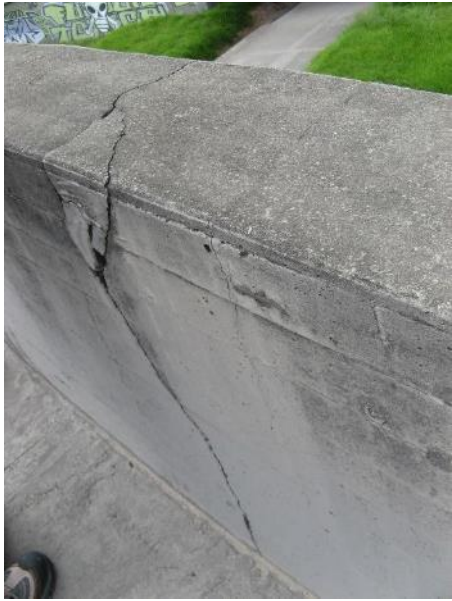
<p>Daños que afectan la funcionalidad del puente y genera inseguridad principalmente al peatón y a los conductores ya que pierde la función de barrera de contención.</p> <p><b>Posible Solución:</b></p> <p>Hacer una inyección de un mortero de baja retracción o de un material epóxico.</p>

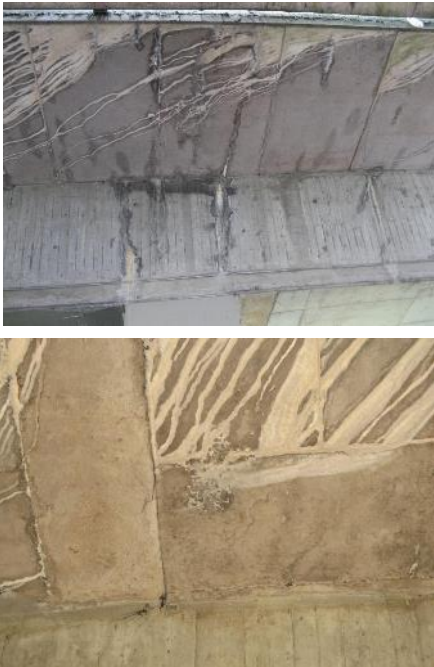
<p>Cambio en las propiedades iniciales del concreto disolviendo los componentes cálcicos, alterando la relación agua cemento y reduciendo la resistencia del concreto. Estos efectos se ven reflejados a largo plazo.</p> <p><b>Posible Solución:</b></p> <p>Control de las fugas de agua desde la superficie del puente y la reparación de la junta de construcción.</p>

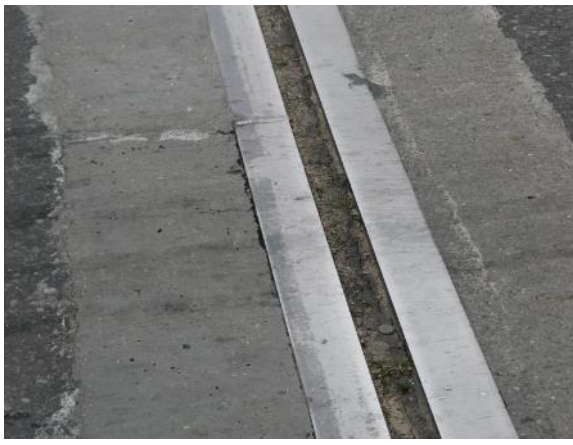
Afectación en la durabilidad del puente a largo plazo.
	<b>Posible Solución:</b>
	Mantenimiento y limpieza para controlar el crecimiento del material biológico.

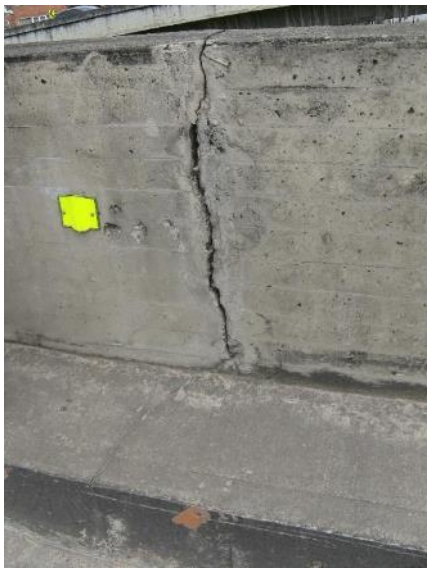
Inseguridad principalmente al peatón y a los conductores por la función de barrera de contención en un accidente.  <b>Posible Solución:</b>  Realizar las reparaciones de concreto en las barreras y realizar labores de mantenimiento rutinario y limpieza.

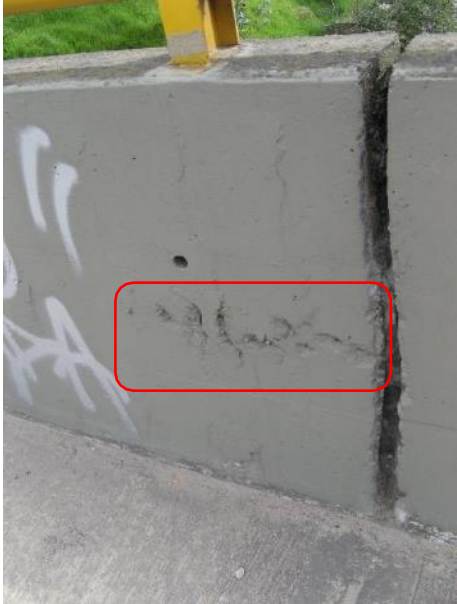
<p>Inseguridad principalmente al peatón y a los conductores por la función de barrera de contención en un accidente.</p> <p><b>Posible Solución:</b></p> <p>Realizar las reparaciones de concreto en las barreras y realizar labores de mantenimiento rutinario y limpieza.</p>

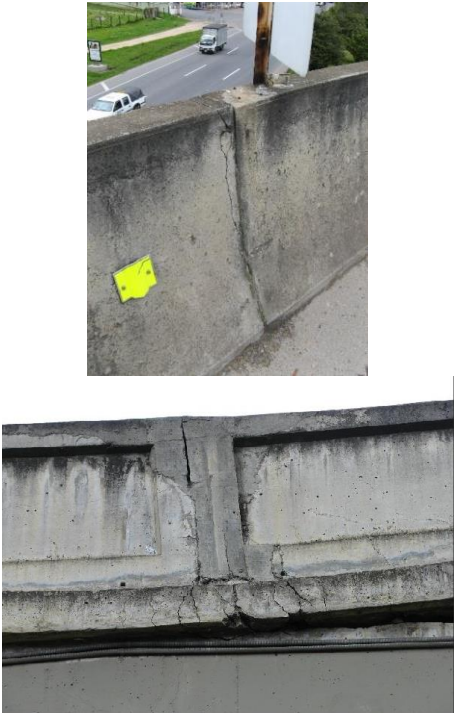
<p>Inseguridad principalmente al peatón y a los conductores por la función de barrera de contención en un posible accidente.</p> <p><b>Posible Solución:</b></p> <p>Realizar las reparaciones de concreto en las barreras y realizar labores de mantenimiento rutinario y limpieza.</p>

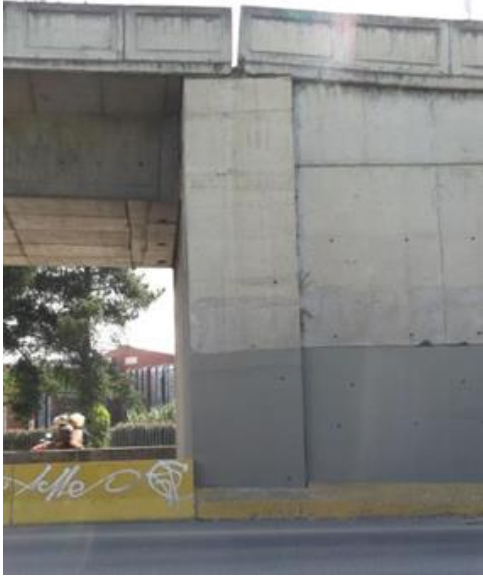
Inestabilidad estructural y afectación de los elementos estructurales por movimientos para los que no fueron diseñados, como fisuración o aplastamiento.
	<b>Posible Solución:</b>  Control de asentamientos y un estudio para analizar si es conveniente intervenir la estructura con gatos hidráulicos para levantarla o si no es justificada una intervención tan costosa para esta afectación.

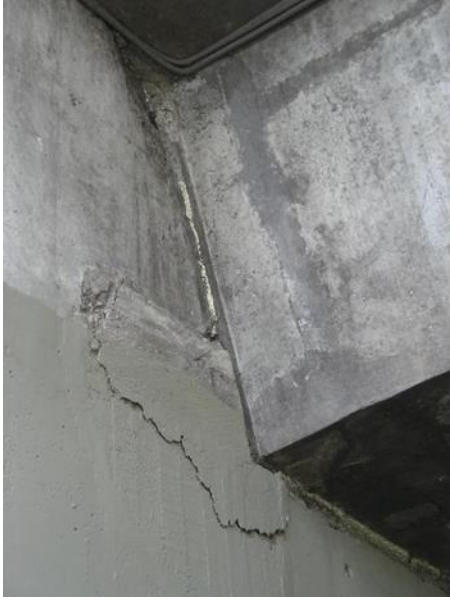
<p>Las fisuras son de una longitud importante por lo que, de no ser tratadas, podrían implicar problemas en la correcta funcionalidad del puente.</p> <p><b>Posible Solución:</b></p> <p>Reparar las fisuras con un material epoxico. A pesar de que son deterioros leves en un futuro pueden generar descascaramiento y pérdida del recubrimiento.</p>

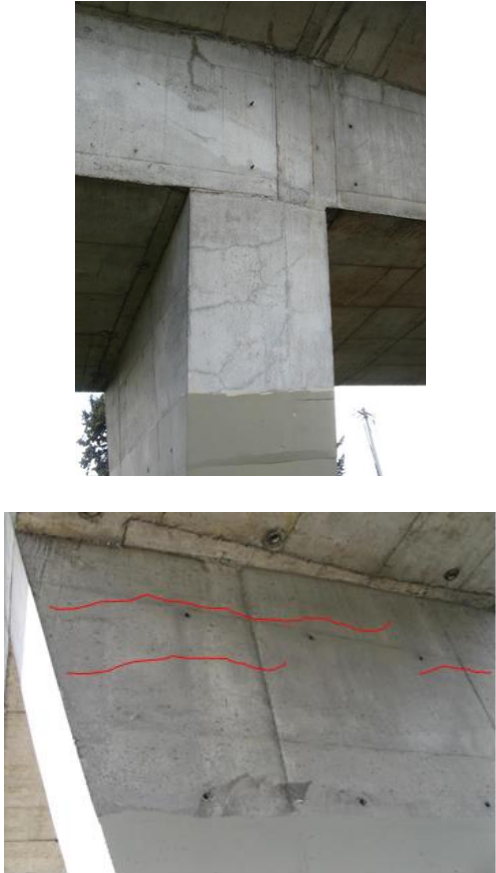
<p>Podría generar un daño estructural y una reducción de la durabilidad además de infiltraciones de agua que puede llevar a una patología más grave como el descascaramiento del concreto y la corrosión del acero de refuerzo.</p> <p><b>Posible Solución:</b></p> <p>Hacer una inyección de un mortero de baja retracción o de un material epóxico.</p>

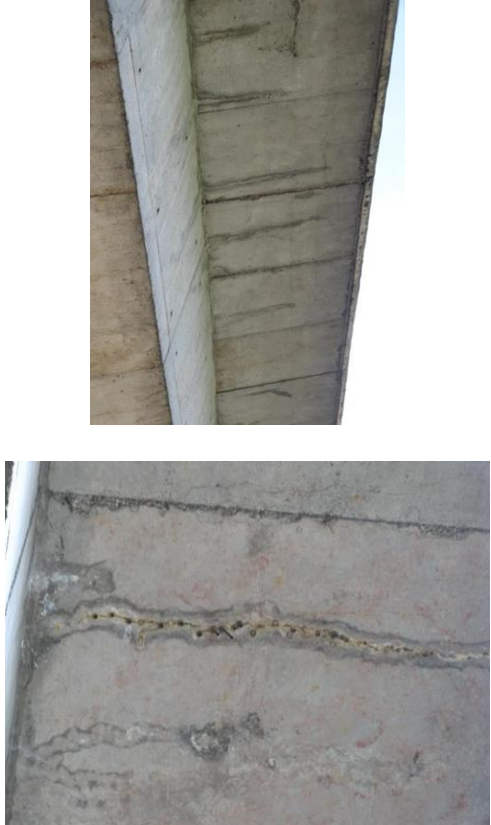
<p>Las fisuras son de una longitud importante por lo que, de no ser tratadas, podrían implicar problemas en la correcta funcionalidad del puente.</p> <p><b>Posible Solución:</b></p> <p>Reparar las fisuras con un material epóxico. A pesar de que son deterioros leves en un futuro pueden generar descascaramiento y pérdida del recubrimiento.</p>

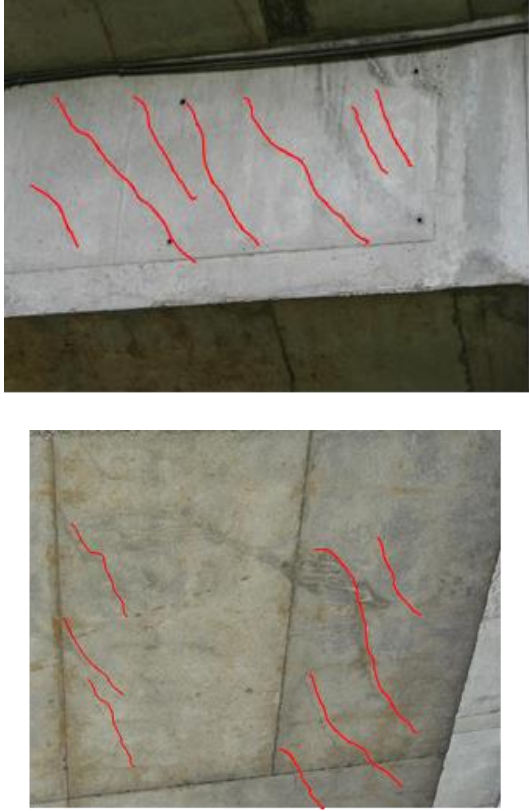
<p>Las fisuras son de una longitud importante por lo que, de no ser tratadas, podrían implicar problemas en la correcta funcionalidad del puente.</p> <p><b>Posible Solución:</b></p> <p>Reparar las fisuras con un material epóxico. A pesar de que son deterioros leves en un futuro pueden generar descascaramiento y pérdida del recubrimiento.</p>

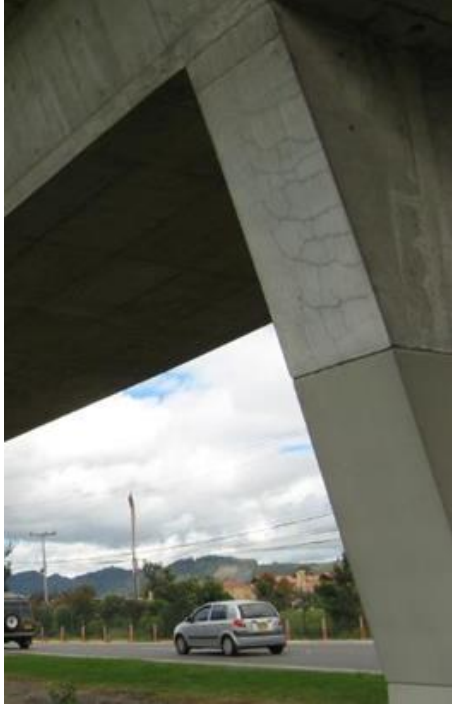
<p>No se afecta el comportamiento de la estructura por lo que las fisuras son muy leves.</p>
	<p><b>Posible Solución:</b></p> <p>Ejecutar labores de mantenimiento rutinario, limpieza en todas las pilas, realizar reparación del concreto en las zonas especificadas e inyectar las fisuras con espesor mayor o igual a 0.30 mm. Por durabilidad del concreto se recomienda evitar la acumulación de basura y excrementos en las columnas.</p>

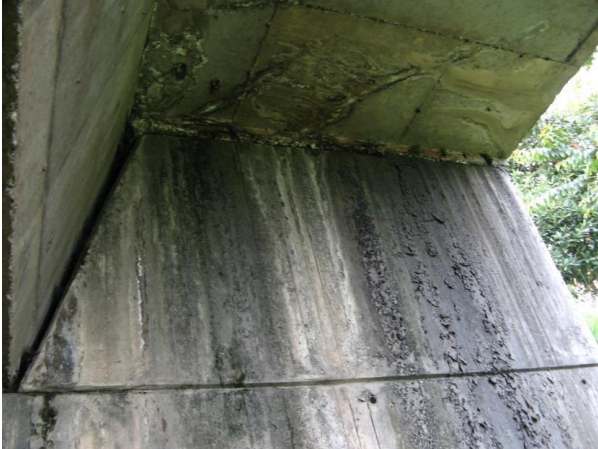
<p>Cambio en las propiedades iniciales del concreto disolviendo los componentes cálcicos, alterando la relación agua cemento y reduciendo la resistencia del concreto. Estos efectos se ven reflejados a largo plazo.</p>
	<p><b>Posible Solución:</b></p> <p>Reparación y sellado de las juntas de construcción.</p>

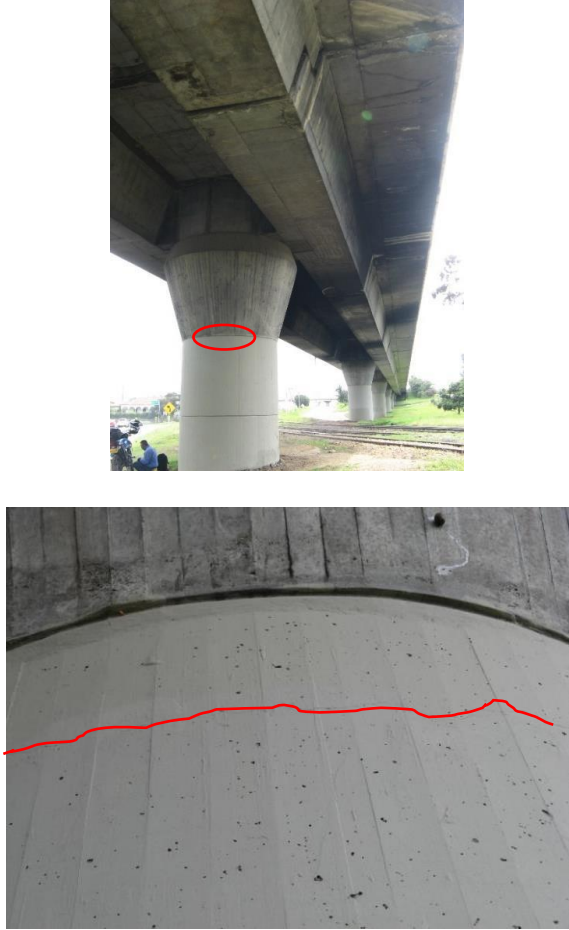
<p>Podría generar un daño estructural y una reducción de la durabilidad además de otras patologías como el Descascaramiento del concreto y la corrosión del acero de refuerzo.</p> <p><b>Posible Solución:</b></p> <p>Hacer una inyección de un mortero de baja retracción o de un material epóxico.</p>

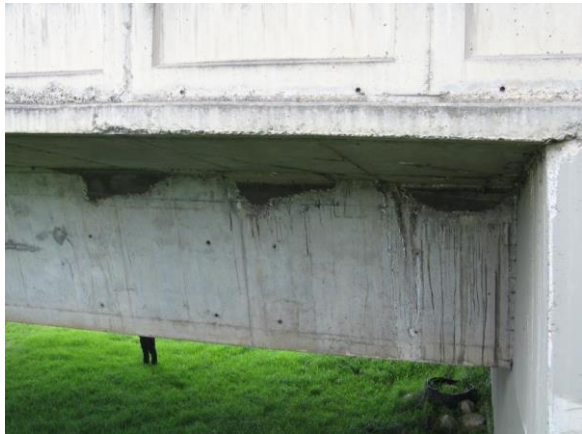
Se puede afectar el comportamiento estructural del elemento generando pérdida de adherencia entre el acero y el concreto y delaminación del concreto además de una pérdida de las propiedades mecánicas del acero.
	<b>Posible Solución:</b>  Se debe remover el material deteriorado, para luego proceder a colocar un mortero de reparación con los recubrimientos adecuados.

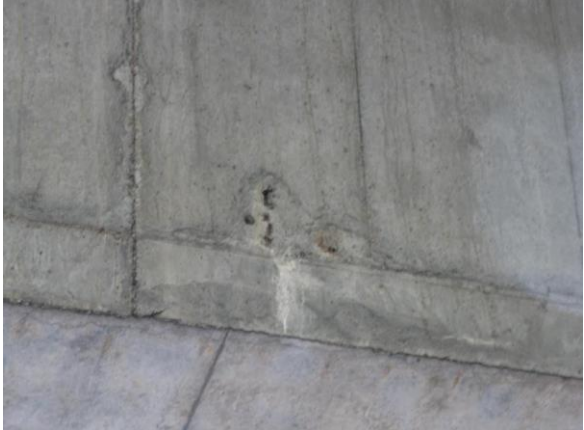
<p>Se puede afectar el comportamiento estructural del elemento generando pérdida de adherencia entre el acero y el concreto y delaminación del concreto además de una pérdida de las propiedades mecánicas del acero.</p>
	<b>Posible Solución:</b>
	<p>Se debe remover el material deteriorado, para luego proceder a colocar un mortero de reparación con los recubrimientos adecuados.</p>

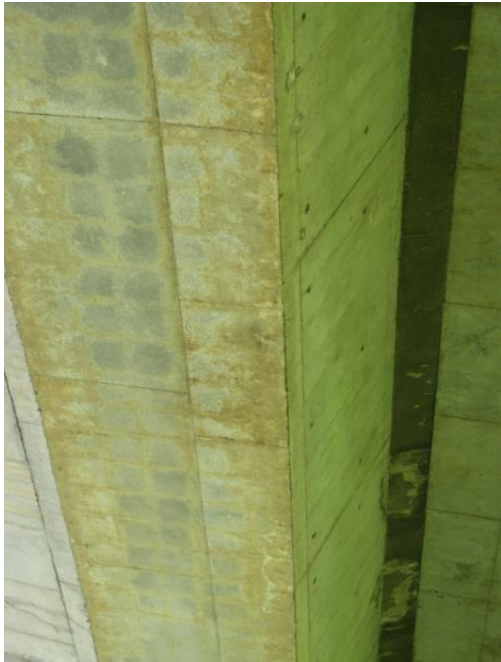
<p>Se puede afectar el comportamiento estructural del elemento generando pérdida de adherencia entre el acero y el concreto y delaminación del concreto además de una pérdida de las propiedades mecánicas del acero.</p>
	<p><b>Posible Solución:</b></p> <p>Se debe remover el material deteriorado del acero de refuerzo, para luego proceder a colocar un acero nuevo con las consideraciones de traslapes correctas para luego colocar un mortero de reparación con los recubrimientos adecuados.</p>

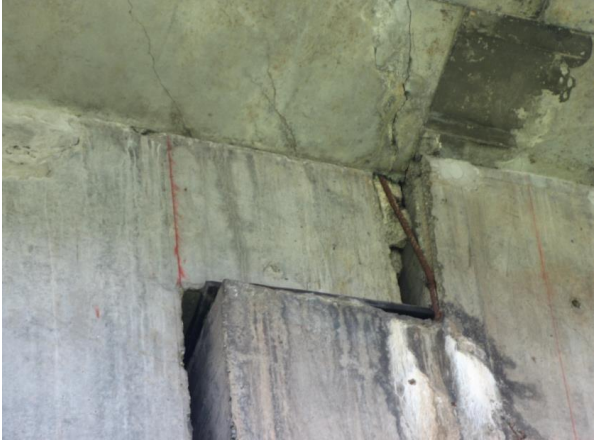
<p>Se puede afectar el comportamiento estructural del elemento generando pérdida de adherencia entre el acero y el concreto y delaminación del concreto además de una pérdida de las propiedades mecánicas del acero.</p> <p><b>Posible Solución:</b></p> <p>Se debe remover el material deteriorado del acero de refuerzo, para luego proceder a colocar un acero nuevo con las consideraciones de traslapes correctas para luego colocar un mortero de reparación con los recubrimientos adecuados.</p>

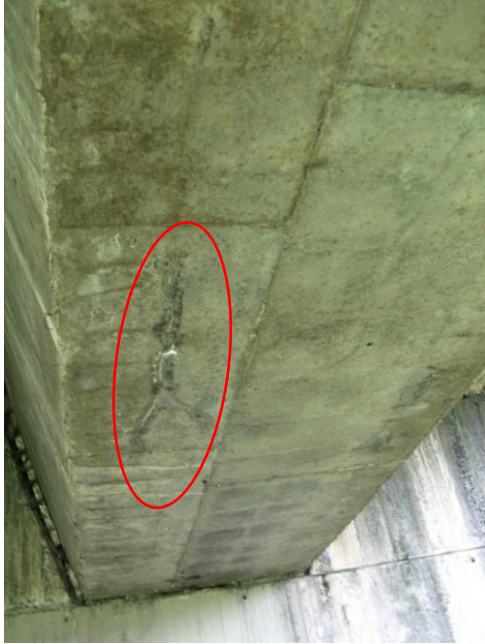
<p>Por las dimensiones de la fisura no se considera un daño estructural o una reducción de la durabilidad. Pero si se pueden generar infiltraciones de agua que puede llevar a una patología más grave como la corrosión del acero de refuerzo.</p> <p><b>Posible Solución:</b></p> <p>Hacer una inyección de un mortero de baja retracción o de un material epóxico.</p>
