**APLICACIÓN DEL PROGRAMA SIX SIGMA PARA LA AMPLIACIÓN DE LA
VIDA ÚTIL DE LA LLANTA 53/80 R 63 EN CARBONES DEL CERREJÓN**

**UNIVERSIDAD PEGAGOGICA Y TECNOLOGICA DE COLOMBIA
FACULTAD SECCIONAL SOGAMOSO
ESCUELA DE INGENIERIA DE MINAS
SOGAMOSO, BOYACA
2015**

Proyecto de grado para optar al título de Ingeniero en minas

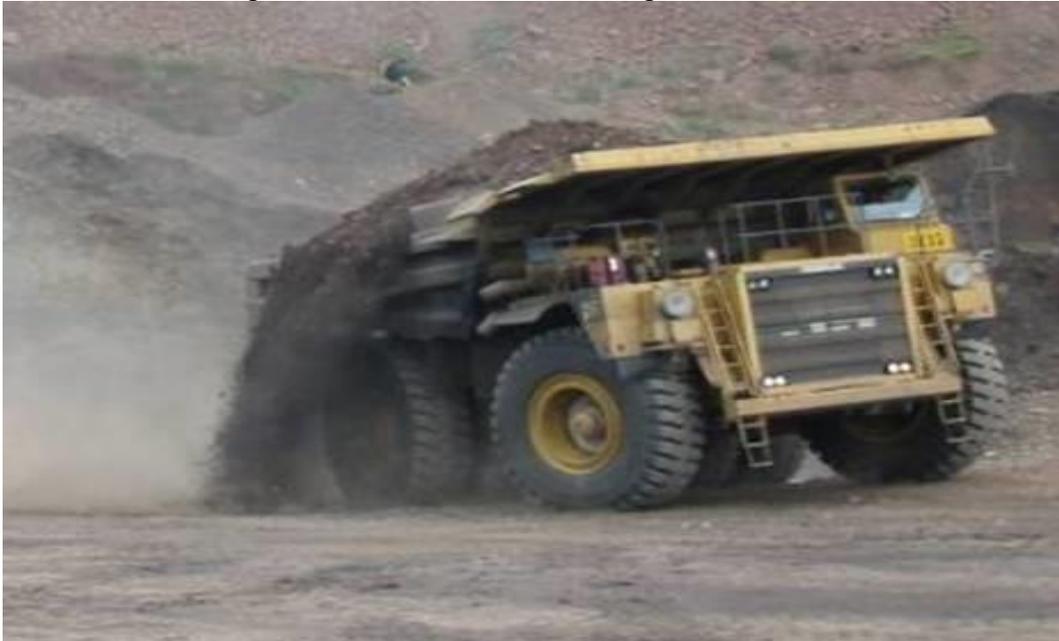
Foto 4. Sobrecarga. Derrame de material cargado en camión.

Uno de los primeros efectos de la sobrecarga, es la pérdida de kilometraje. Una sobrecarga de solo el 10%, provoca una pérdida del 15% en la vida útil del neumático, así como se produce el exceso en el consumo de combustible y eventuales daños prematuros en la carcasa.⁶ (Ver figura 13.)

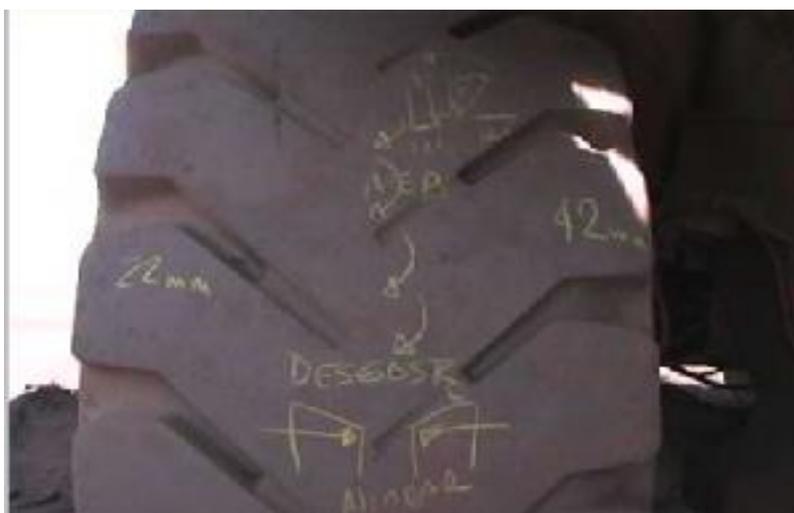
Foto 7. Desgaste irregular de la llanta debido al delineamiento.

Dentro de este aspecto, otra de las partes esenciales, implicada directamente con la influencia que aplica sobre las llantas es la suspensión. La suspensión dentro de sus funciones tiene la responsabilidad de soportar y transmitir la carga desde el chasis a los ejes. Cuando uno de sus elementos se encuentra con deficiencias (descargado), los otros puntos deben realizar una compensación anormal, aumentando fuertemente la carga sustentada, la que finalmente será transmitida a la llanta desigualmente.

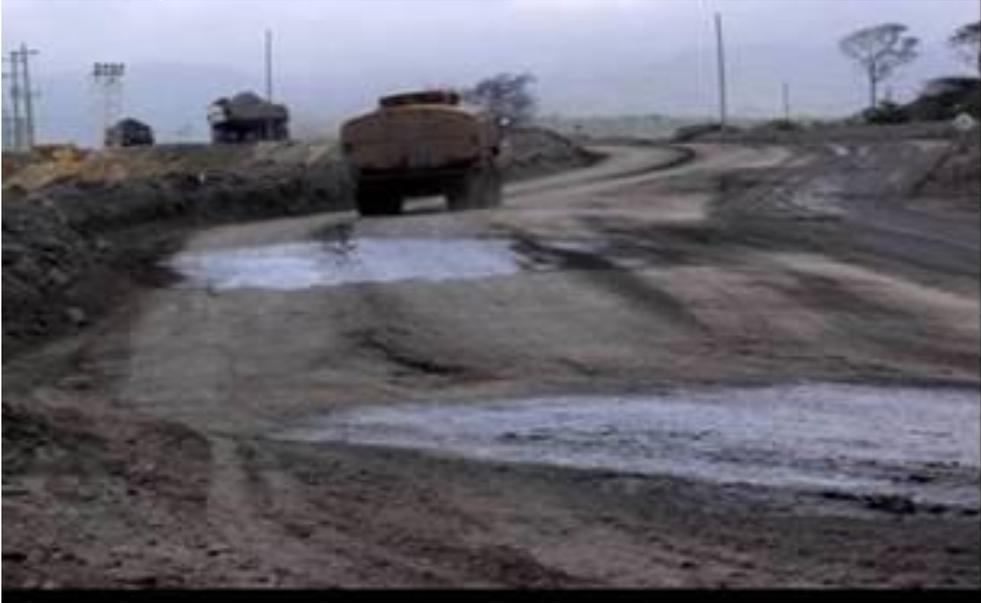
Foto 9. Superficie húmeda

2.12.2 Vías con superficie húmeda. Regularmente se humedecen las vías con agua para evitar levantar polvo y para una conducción más rápida. El aumento de los cortes en la banda de rodamiento de los neumáticos aumenta cuando existe exceso de agua en el camino. Cuando llega el invierno se deben tomar medidas para evitar la inundación de las vías o evitar el empozamiento del agua, ya que esto causa que las llantas resbalen o en situaciones se patinen causando desgaste en la carcasa.

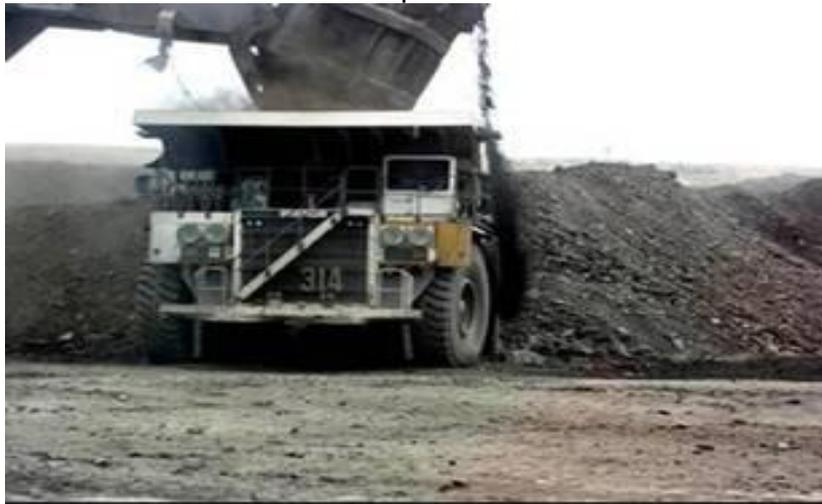
Foto 11. Aculatamiento con presencia de Material derramado.

2.12.4 Caída de rocas en la zona de carga. Las rocas o material que quedan fuera de la tolva del camión arriesgan los neumáticos traseros. (Ver foto 12). El conductor no puede evitar pisar las piedras una vez que abandone la zona de carga. Además, el siguiente camión tendrá la difícil tarea de tratar de evitar el paso sobre rocas al momento de realizar la maniobra de retroceso para su cargue. Los sectores de carga deben tener la suficiente amplitud para permitir maniobras seguras, como el buen posicionamiento de los equipos, piso de material fino y nivelado (sin pendientes, desniveles, o pozos de agua), sin material derramado y un riego moderado. (Ver foto 11).

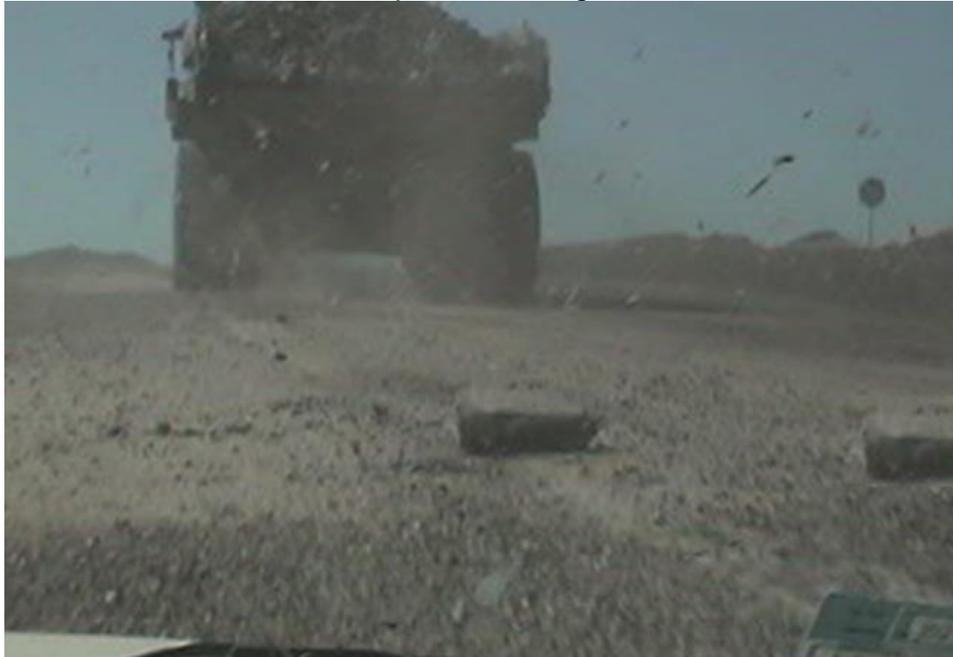
Foto 13. Caída de material por sobrecargue

2.12.5 Caída de material. La caída de material a lo largo de la vía, se puede presentar por el sobrecargue que presente el camión, por el suelo desnivelado (baches), malas maniobras del operador (frenos bruscos). Estos problemas se reflejan en la disminución del rendimiento de la llanta. Se debe mantener las vías niveladas (motoniveladoras), con material fino, conservando la inclinación, el ancho de la vía y la pendiente recomendada. (Ver foto 13).

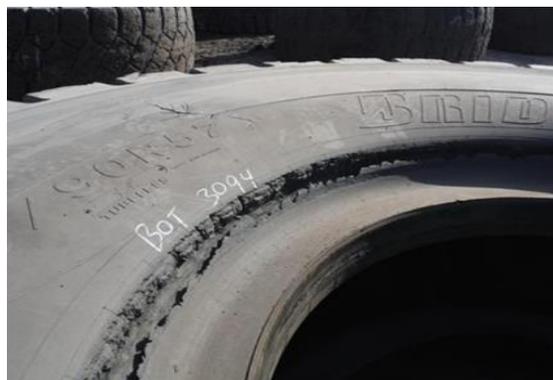
Foto 21. Daño en el talón

Daño en el talón: Se presenta cuando hay piedras entre el flanco y la llanta. (Ver foto 21).
