APOYO DE SUPERVISIÓN PARA LA CONSTRUCCIÓN DEL CORREDOR VIAL
BUENAVISTA-LA VICTORIA

NICOLÁS ELÍAS ARRÁZOLA RUIZ

UNIVERSIDAD PEDAGÓGICA Y TECNOLÓGICA DE COLOMBIA
FACULTAD DE INGENIERÍA
ESCUELA DE INGENIERÍA CIVIL
TUNJA
2018

Trabajo de grado como requisito para optar por el título de
INGENIERO CIVIL

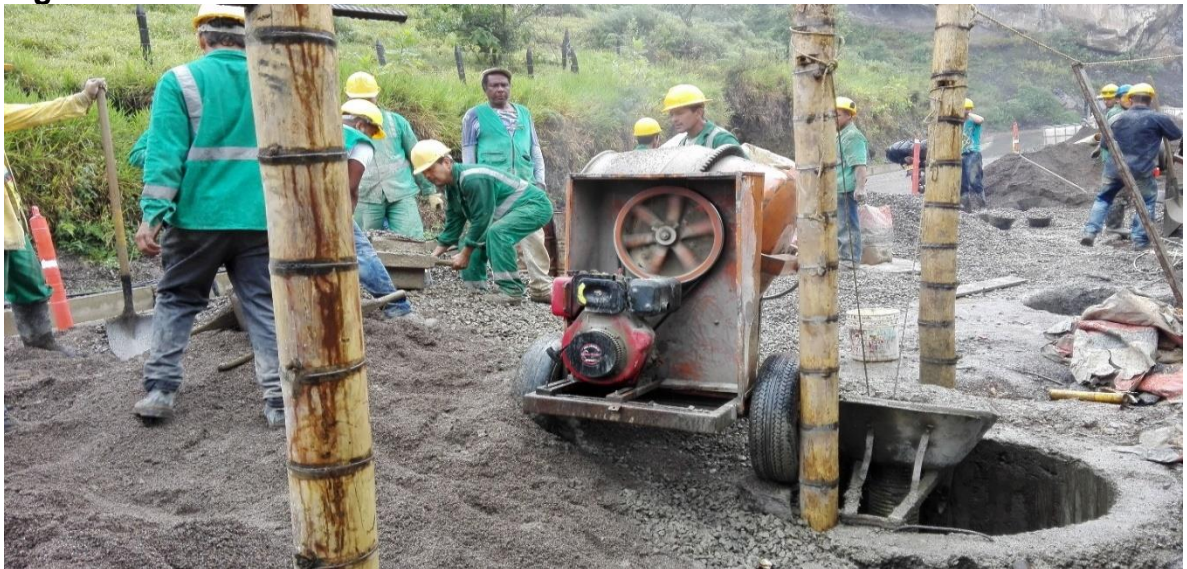
Figura 3. Vertido de concreto del anillo N°2 del caisson N°2 del K11+100

Como se observa en la figura 3 el concreto era mezclado en una batidora (trompo) de eje inclinado para evitar la contaminación de los materiales. Se colocaba un aproximado del 10% de la cantidad de agua necesaria, seguido del triturado (piedra), cemento y arena, adicionando el agua al mismo tiempo que los materiales mientras la batidora estaba en funcionamiento. El tiempo de mezclado era de minuto y medio, contabilizado desde que se incorporan los materiales a la máquina, evitando de esta forma la evaporación del agua, la trituración del agregado grueso o separar los componentes de la mezcla. La mezcla se elaboraba a menos de 1m del caisson en el cual se iba a verter, por lo cual no existió ningún tipo de problema por transporte de la misma, ya que se vertía directamente de la batidora a las formaletas de madera del anillo del caisson, dando una dirección al vertido de forma vertical. La mezcla se compactaba con un vibrador mecánico, que se introducía de forma vertical por un lapso de 10 segundos y se retiraba lentamente por donde ingreso para evitar que el aire quedará atrapado dentro de la estructura, después de esto se iniciaba con el proceso de curado para mejorar el fraguado del concreto y evitar un deterioro temprano de este. Por otra parte, en la figura 3, se evidencia que el personal contaba con equipo de seguridad, pero no lo usaban a totalidad, debido a la falta de guantes, tapabocas y gafas. Donde se hace llamado de atención al contratista para evitar posibles accidentes en la obra.

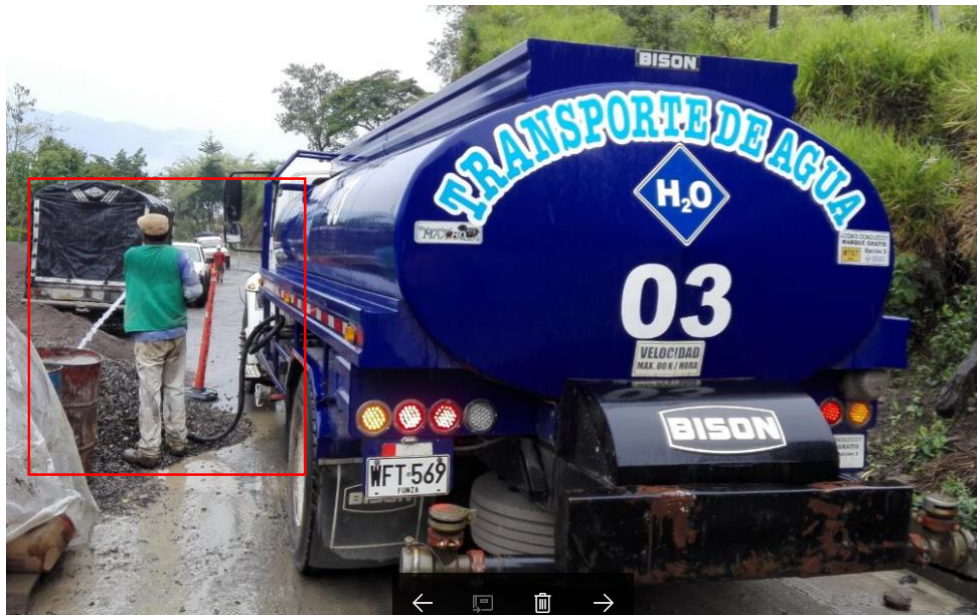
Figura 5. Lavado del agregado grueso para la construcción de los caissons del K11+100

En la figura 5 se realiza el lavado del agregado grueso usado para la mezcla de concreto, ya que en caso contrario se puede inhibir el proceso de fraguado. Esto son problemas comunes de materiales de origen calcáreo y calizo.

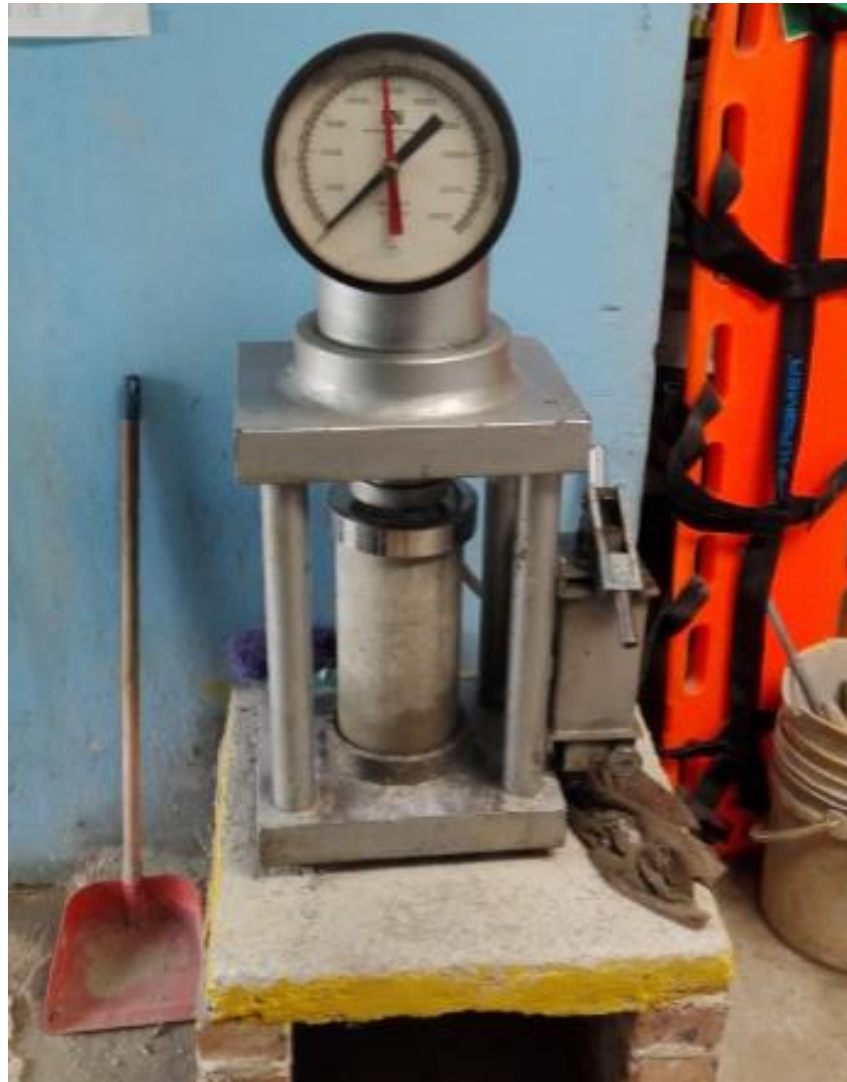
Figura 6. Prueba de resistencia a la compresión de cilindros de concreto, correspondiente al Caisson N°2 del K11+100

El cilindro de concreto fallado en la figura 6 es uno de los cilindros testigos del caisson N°2 del K11+110, la prueba se realizó a la edad de 28 días luego del curado, donde su resistencia es de 4000 psi, en este caso cumplió. Debido a que la máquina universal mide la carga en [Lb] por la parte interna del medidor y tomo una lectura de 120000 Lb, mientras que el cilindro tiene un diámetro de 6", lo cual haciendo la operación de $\text{Esfuerzo} = \text{Fuerza} / \text{Área}$ da una resistencia de 4244 psi. Es decir, cumple. En la figura 7 se observa el tipo de falla presentado, según la I.N.V. E 410-13 es TIPO 3 **"Agrietamiento vertical columnar que abarca ambos extremos"**, la máquina de ensayo es de tipo manual debido a las fallas de electricidad presentadas en la zona.

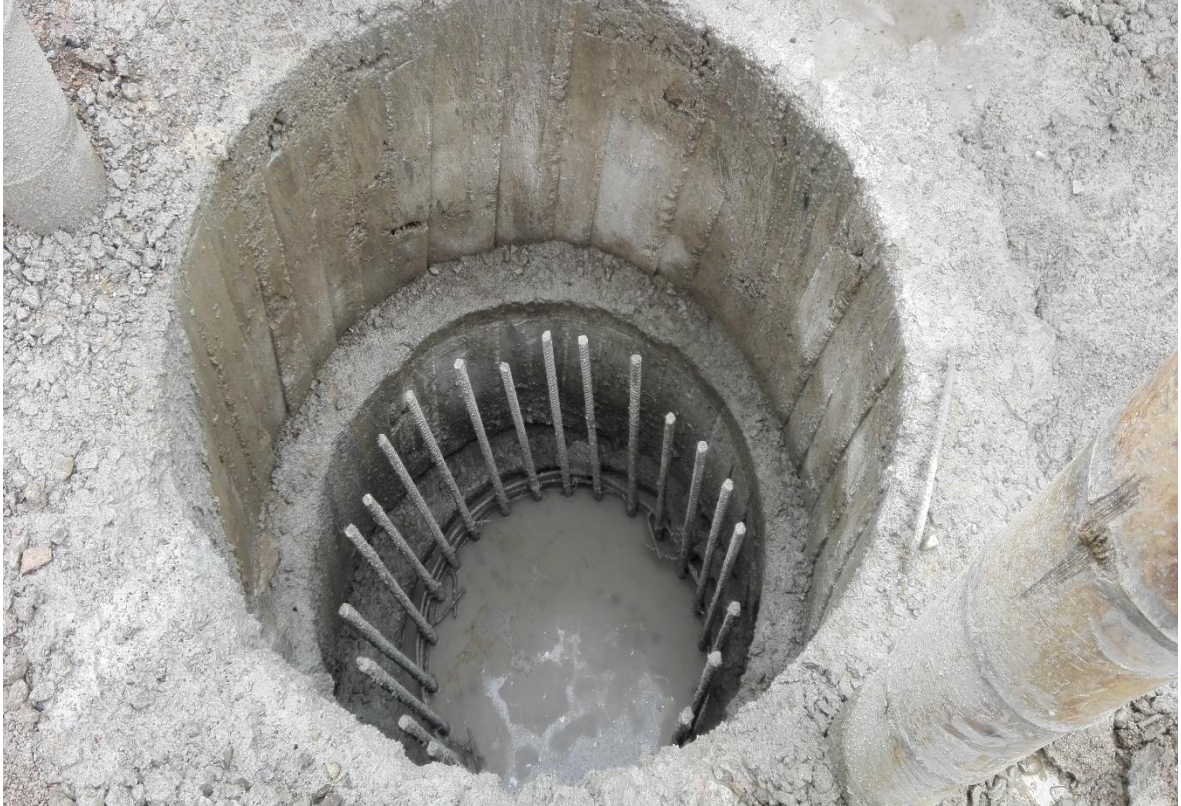
Figura 8. Curado del concreto del caisson N°2 del K11+100

Como se evidencia en la figura 8 después de terminados los 4 anillos del caisson N°2 del K11+100 se arma y se ubica la canasta de refuerzo, donde la estructura cilíndrica general fue armada fuera del sitio de trabajo, luego se ubica al interior de los caissons de forma manual, al final se bajan más varillas de refuerzo para terminar de armar la canasta con más precisión. Esta estructura constituye el refuerzo principal del fuste, como se puede observar no todo el fuste está reforzado.

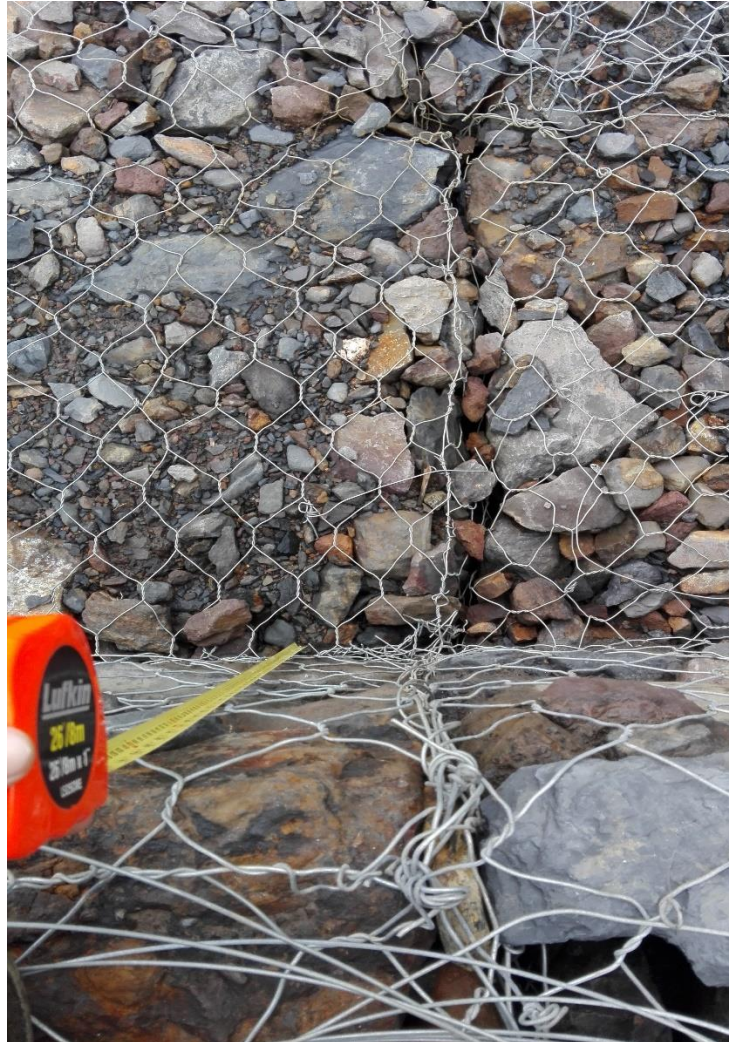
Figura 11. Inspección muros de gavión segundo módulo K11+000

En el margen izquierdo del K11+000 con una diferencia de 100 m de altura entre la vía y el nivel de terreno donde se sitúan los gaviones, se verifica la construcción de estos con dimensiones de 2m*1m*1m, donde se comprobó el amarrado con alambre galvanizado, el uso de los tensores para que el muro trabaje como unidad (donde este amarra 3 a 4 celdas) y se contabilizó la cantidad 62 de gaviones en el segundo módulo que es lo que corresponde a los diseños geotécnicos realizados por los especialistas en este punto de la obra.

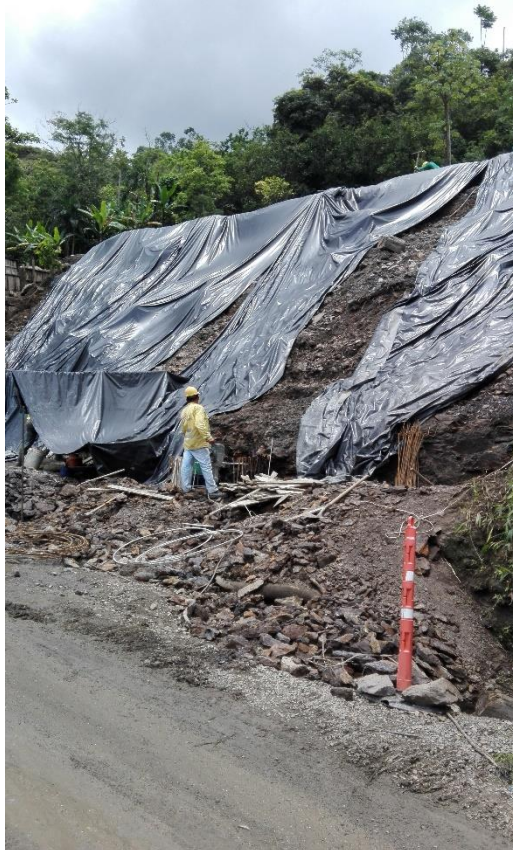
Figura 12. K16+500 antes de la construcción del muro de contención

Se observa en la figura 12 que la vía está muy cercana a la ladera y debido a la diferencia de cotas entre el K16+400 y el K16+500, la cual es de 9 m aproximadamente, se optó por la construcción del muro. El objetivo de esta obra, es evitar el desprendimiento de material del K16+400, y, por consiguiente, caída de la banca en el carril izquierdo de la vía en esa abscisa.

En la figura 12 se observa también una larga capa de plástico dispuesta sobre la ladera, esto se realiza con un fin, en caso de presentar lluvias en el sitio, no se desprenda el material y sirva como un canal de drenaje, evitando la humedad en el terreno para facilitar la excavación y retiro, además de mitigar posibles imprevistos dentro de la obra que afecten el avance de esta.

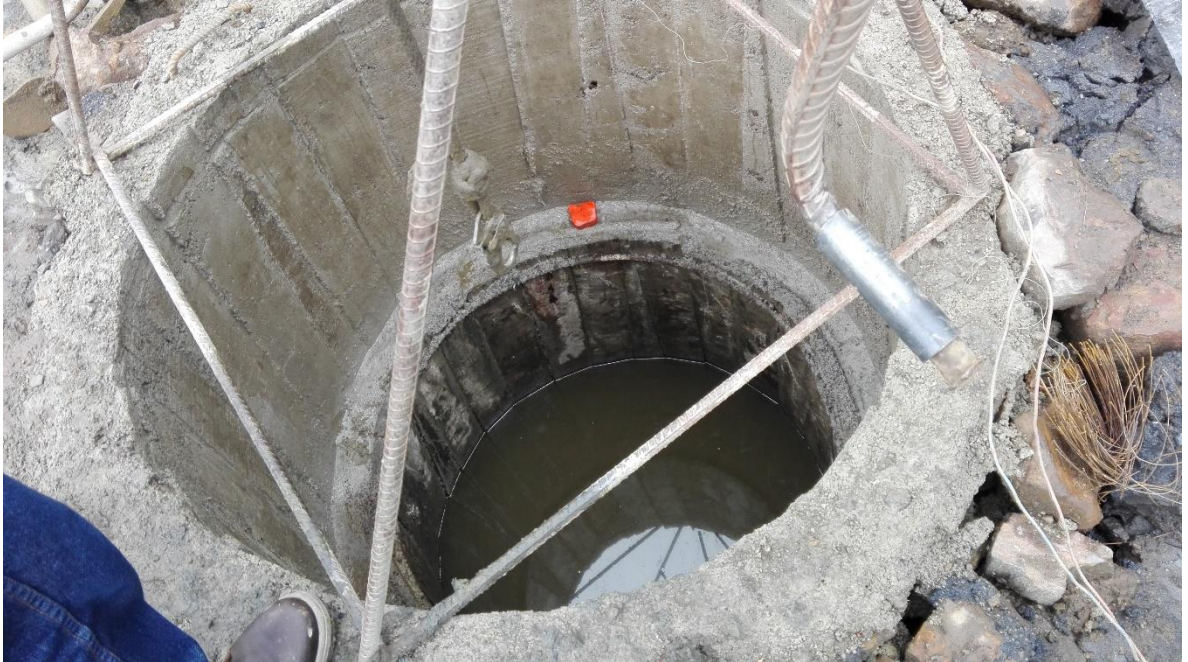
Figura 14. Curado del segundo anillo del caisson N°2 K16+500.

En la figura 14 se observa la manera como se instalaba el eje guía para la excavación y mantener la verticalidad del caisson, como se proyectó en planos, además se puede observar el curado de concreto del segundo anillo del caisson N°2.

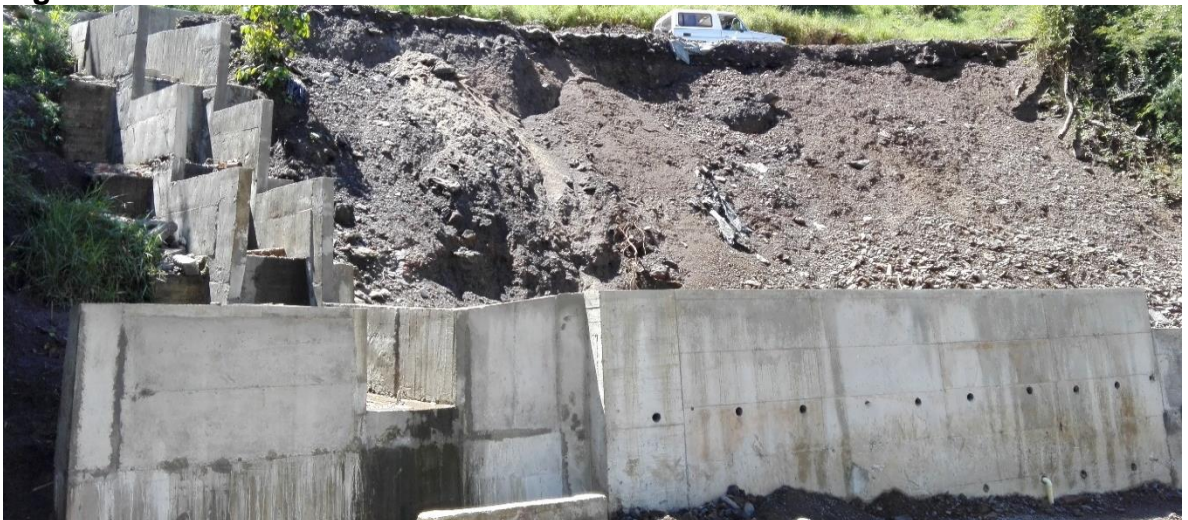
Figura 15. Muro de contención del K16+500 terminado

En la figura 15 se observa el resultado final de la obra del muro de contención, donde cuenta con 20 drenes para el manejo de aguas evitando que se presente presión hidrostática que desestabilice el sistema y que aparezca humedad provocada por la saturación del suelo en contacto con el muro.

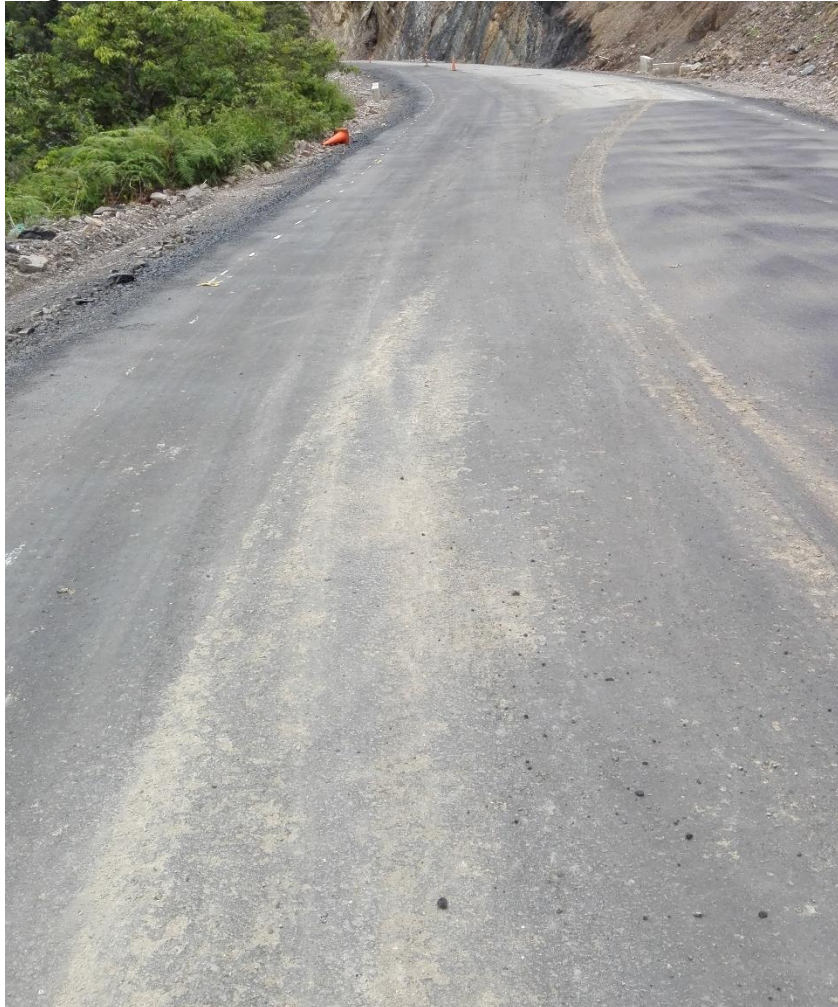
Figura 17. Riego de imprimación K15+140

Como se observa en la figura 17 el riego de imprimación no fue uniforme y presento vacíos en algunas partes del carril, sumado a esto, la suciedad de materiales sueltos, aunque luego fueron quitados con escoba a mano, la uniformidad de la capa del riego de imprimación será afectada y por lo tanto el proceso constructivo de pavimentación se verá perjudicado, presentando consecuencias como:

- Existencia de aberturas en los espacios capilares.
- Problemas de adherencia entre la superficie de la capa de la base granular y la carpeta asfáltica, originando que se presenten desplazamientos de la base por efecto de las cargas de tránsito, provocando defectos en la superficie de la carpeta asfáltica, en un tiempo menor respecto al que está proyectado la vida útil de la vía.
- Dificulta el mantenimiento de la vía.

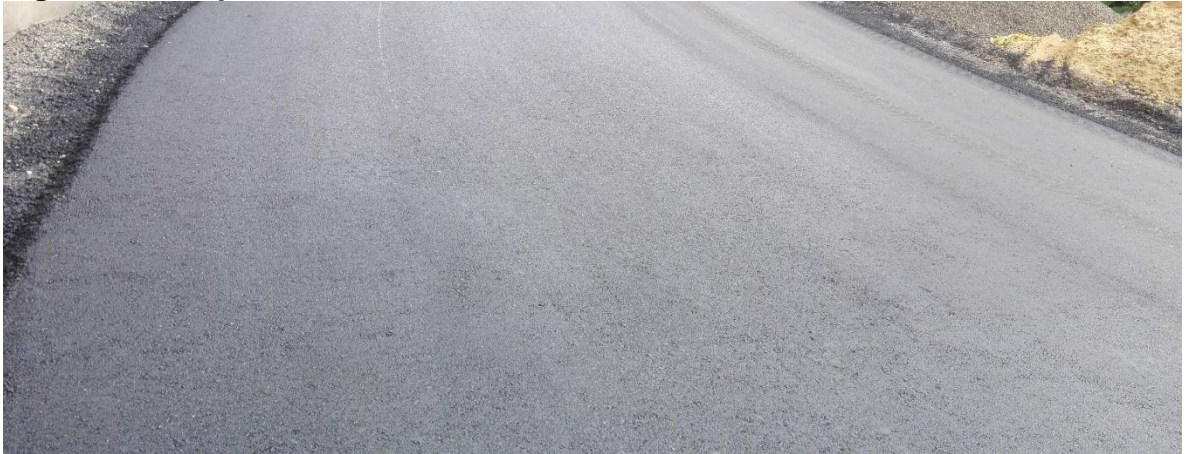
Figura 23. Carpeta asfáltica K15+140

Las demás actividades de pavimentación fueron realizadas bajo los mismos parámetros, dando como resultado la carpeta asfáltica que se observa en la figura 23, donde se aprecia que la carpeta asfáltica tiene pérdida de finos, lo cual es un indicador de la existencia de espacios en los cuales el aire y agua penetran, causando envejecimiento rápido y/o desprendimiento de la carpeta asfáltica.

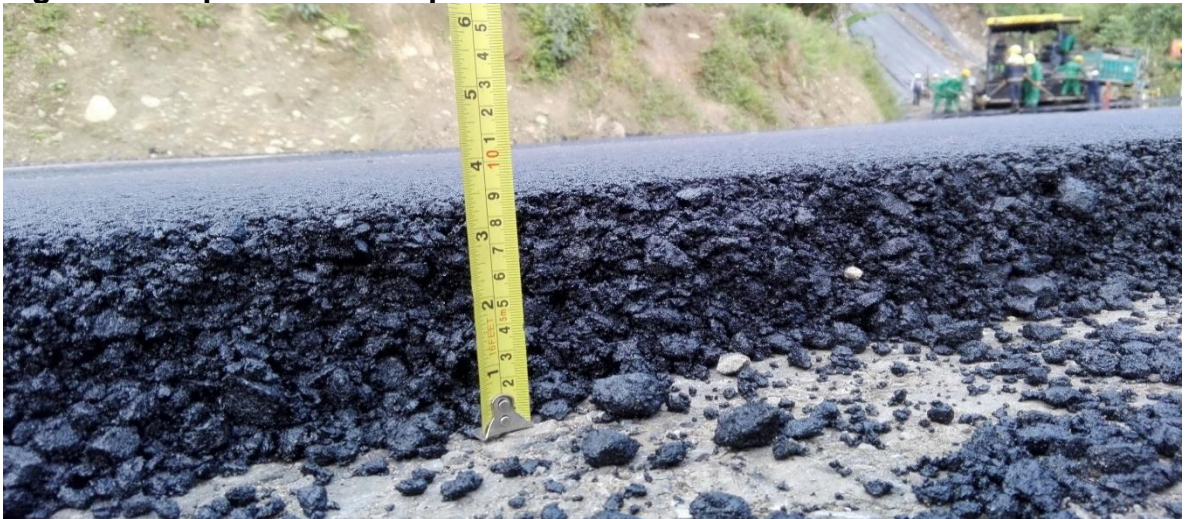
Figura 24. Espesor de la carpeta asfáltica del K16+460

Finalmente, se volvió a compactar para entregar la carpeta asfáltica deseada, con los parámetros de resistencia, lisura, textura, estabilidad, cohesión, impermeabilidad, y obviamente espesor como se observa en la figura 24.

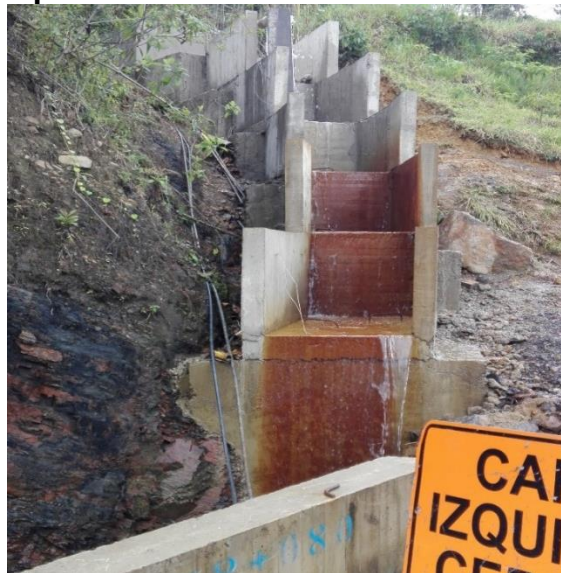
Figura 25. Canal de rápida escalonada del K8+080

El agua que transporta el canal de la figura 25 tiene altas cantidades de hierro, por tal motivo a pesar de tan poco tiempo de funcionamiento, el canal ya presenta este color rojizo característico de dicho mineral. Se utiliza el tubo mostrado en la figura 26 para disminuir la distancia de salida del chorro y también el golpe ocasionado por el peso y la fuerza de flujo del agua.

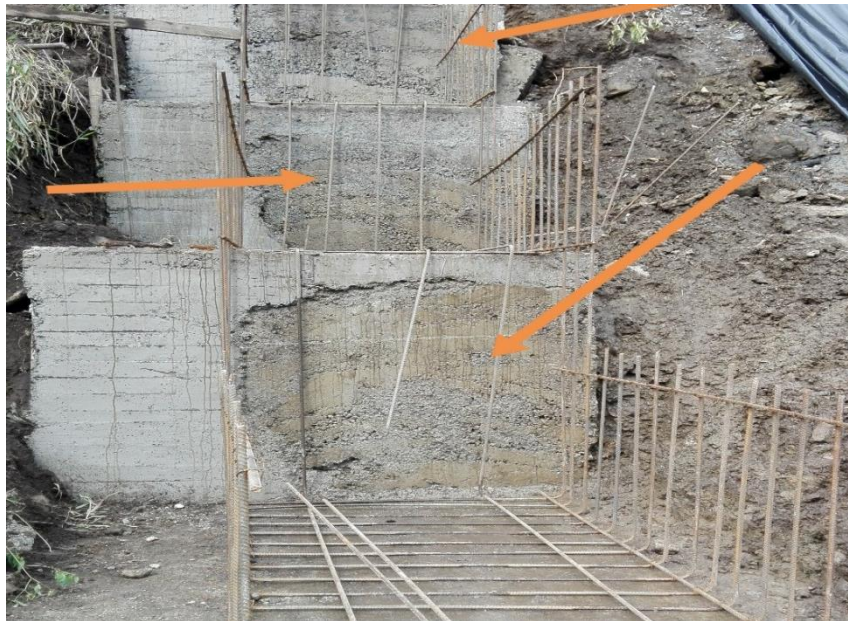
Figura 27. Daños causados en el canal debido al mal vibrado del concreto

En este canal escalonado se presentó un error en la construcción, el cual fue un mal vibrado del concreto, dejando partículas de aire dentro de este, disminuyendo la durabilidad y su anclaje a las varillas de refuerzo. Debido a esto, existen poros los cuales facilitan el paso de agentes externos al concreto que lo degradan como CO_2 y agua.

Puesto que la obra presentada en la figura 27 no es admisible para entrega, se realizó un comunicado a la oficina de Contrato Plan, el cual fue atendido, dando que el contratista reforzará estas paredes del canal escalonado y que se obtuviera la resistencia del concreto de diseño, la cual es de 3000 psi. Finalmente, la obra entregada se encuentra en la figura 28, donde se observa que el concreto no presenta fallas y además se le agregaron pantallas deflectadoras para disminuir la energía del flujo. En el anexo D se observan los daños presentados en las cunetas y en el anexo E la inspección realizada a las alcantarillas dentro de la obra.

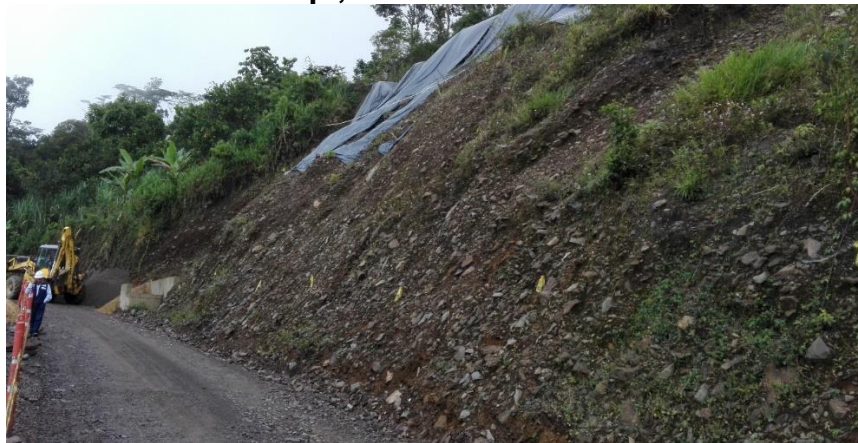
Figura 31. Punto crítico Chichipí, K12+000

En el K12+000 de la obra, conocido como Chichipí, se encuentra un talud el cual en la parte superior tiene la estructura de pavimento ya construida, dicho talud tiene material colapsible conformado por un coluvión que presenta altos índices de degradación, además de ser sensitivo a cambios de humedad (en esta zona se presenta flujo superficial y sub-superficial). La actividad en este punto fue la de realizar la localización y replanteo de los casissons por medio de topografía como se observa en la figura 31.
