**APLICAÇÃO DE INSPEÇÃO PREDIAL EM EDIFÍCIO RESIDENCIAL
COM BASE NA NORMA
DE INSPEÇÃO PREDIAL DO IBAPE**

Trabalho de Curso (TC)
apresentado ao Centro Universitário de
Brasília (UniCEUB) como requisito para
conclusão do curso de Engenharia Civil.

Brasília, 24 de Novembro de 2017.

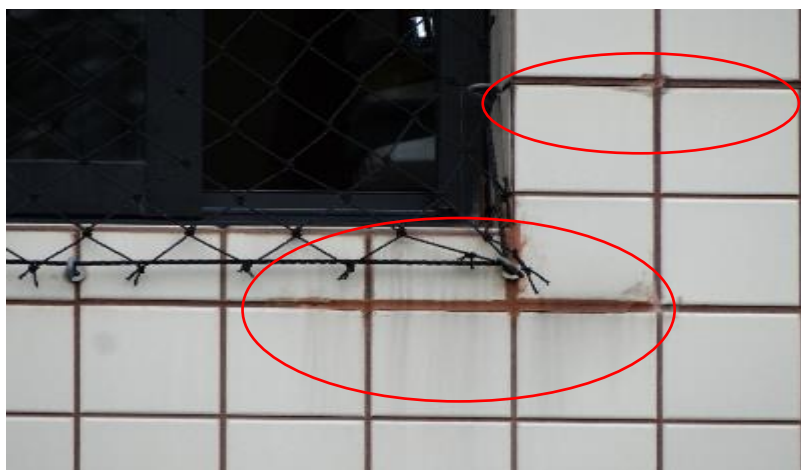
O rejunte é fundamental para absorver as tensões e o trabalho do revestimento cerâmico, e proteger a fachada contra infiltração devido sua propriedade impermeabilizante, que por sua vez preenche a região entre uma placa cerâmica e a subsequente. A Figura 15 evidencia as falhas no rejunte encontradas durante a vistoria.

Figura 15 - Pontos com falhas no rejunte.

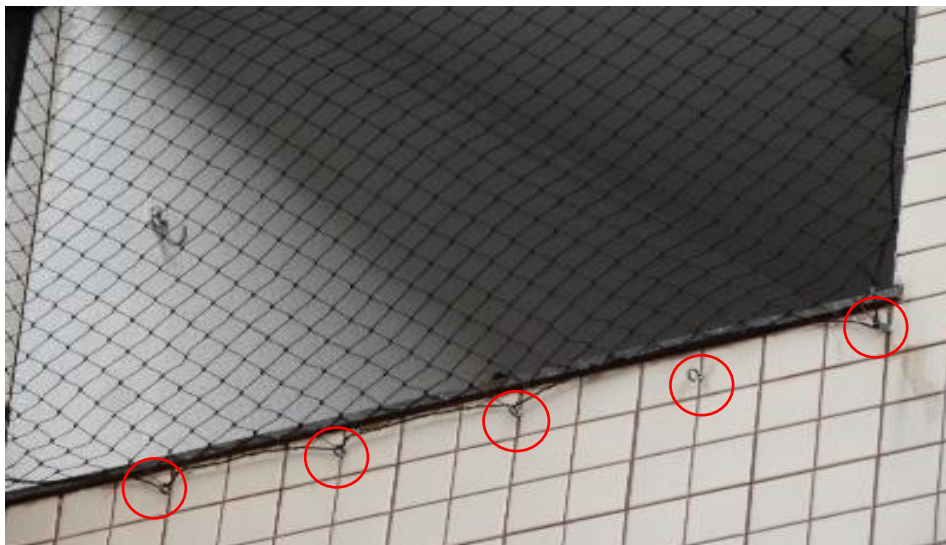
Durante a vistoria na fachada, foi observado que alguns apartamentos possuem a instalação de tela de proteção de nylon que podem provocar infiltrações para o interior dos apartamentos, como ilustra a Figura 16. Ao instalar estas telas é necessário fazer a fixação dos ganchos/parafusos nas cerâmicas ou no rejunte. Nesses pontos onde são colocados os ganchos/parafusos, se não forem feitos tratamento de vedação/impermeabilização localizados, pode acarretar uma possível passagem de água das chuvas.

Figura 16 - Pontos de fixação das telas de proteção.

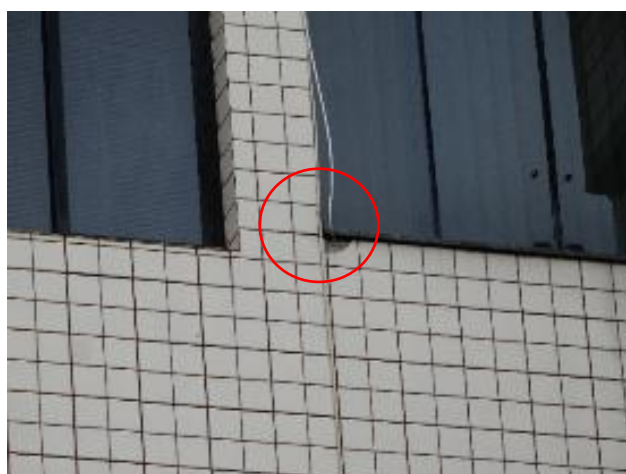
Na fachada Oeste, foi observado que para a instalação de equipamentos, foram feitas aberturas na fachada e para estas, não efetuou-se nenhum tratamento para evitar a passagem da água que pode causar infiltrações internas a estas unidades. As Figura 17 e Figura 18 ilustram estas aberturas na fachada oeste.

Figura 17 – Ponto de passagem de infiltração devido às instalações de equipamentos.

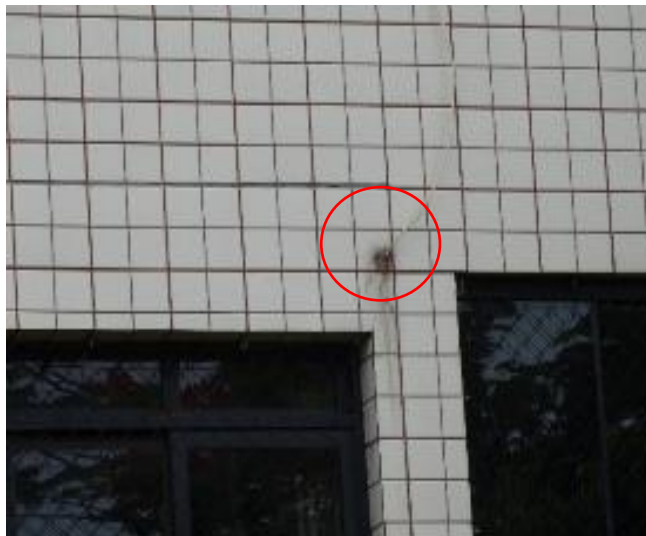
Figura 18 – Ponto de passagem de infiltração devido às instalações de equipamentos.

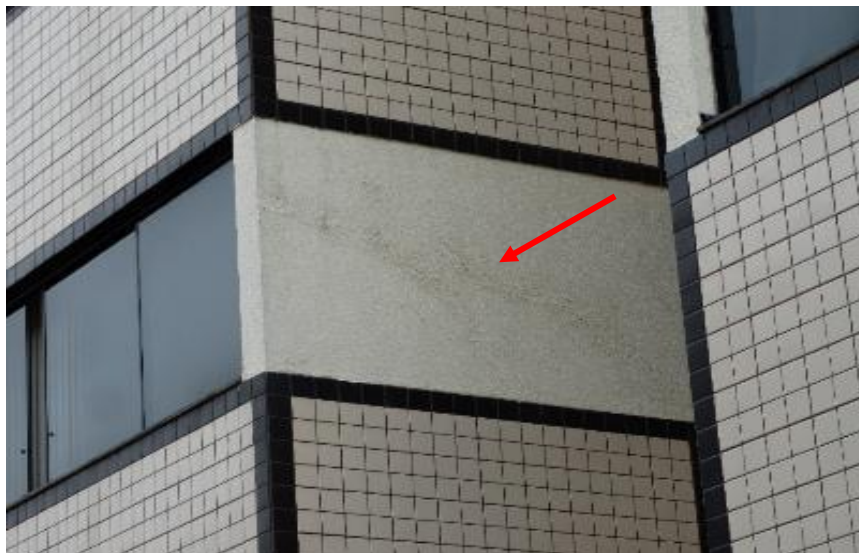
Durante a vistoria foram observadas nas estruturas em balanço das sacadas o aparecimento de fissuras na alvenaria e ou destacamento entre a parede e a estrutura e nas regiões próxima aos cantos das janelas. Detectaram-se também fissuras/trincas encontradas na lateral de quase todas as varandas/sacadas, apresentando um ângulo de 45° (quarenta e cinco graus) em referência com o plano. Na Figura 19 é ilustrado as fissuras encontradas nas alvenarias laterais das sacadas. A angulação de 45° das fissuras demonstra que a laje da sacada sofreu uma deformação, seja por fluência do concreto ou por sobrecarga.

Figura 19 - Trincas/Fissuras na alvenaria das Varandas

Na Figura 19, pode ser observado também, um tratamento das fissuras com material elastomérico para evitar infiltrações ou extingui-las.

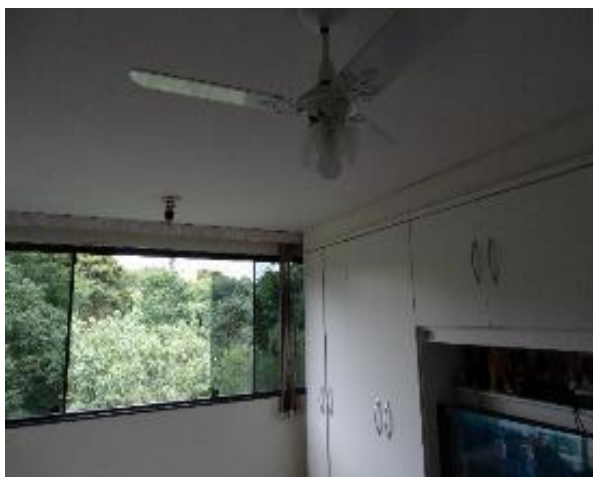
Figura 20 - Apto 107: Sobrecarga que contribui para deformação da estrutura em balanço.

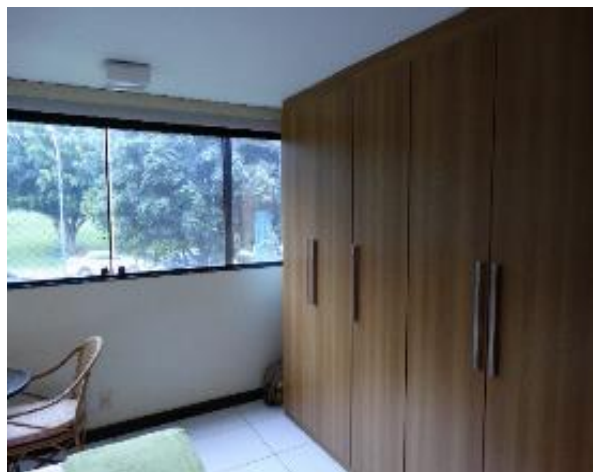
Figura 21 - Apto 203: Sobrecarga não projetada para a Varanda - estrutura em balanço.

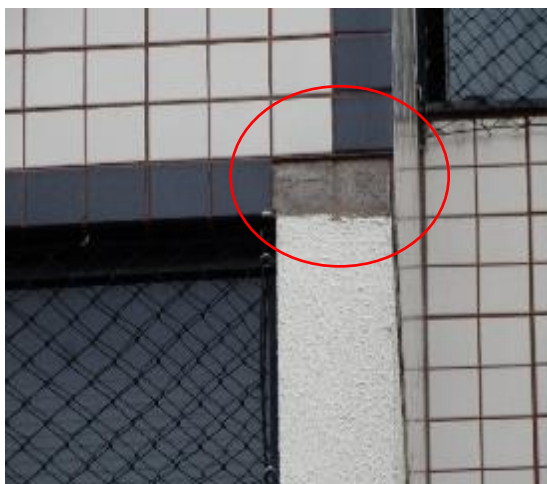
Durante a vistoria foi observado alguns pontos onde houve o deslocamento das cerâmicas da fachada, como pode ser observada nas Figura 22 e Figura 23.

Figura 22 – Deslocamento do revestimento cerâmico na Fachada Leste

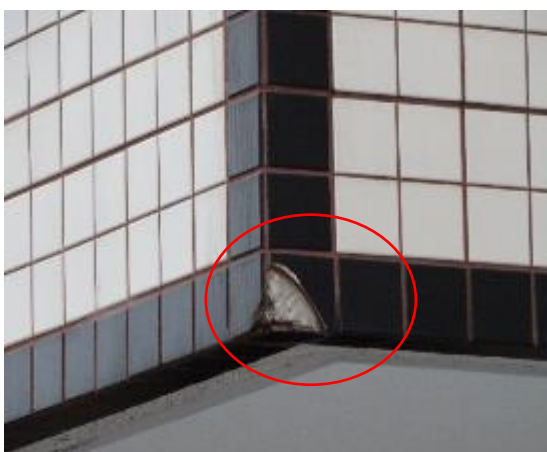
Figura 23 – Deslocamento do revestimento cerâmico na Fachada Leste

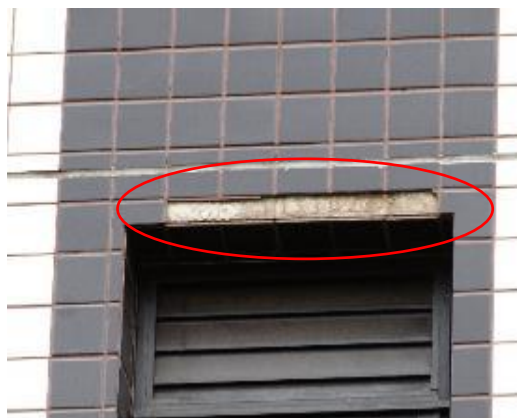
Constatou-se ainda, na vistoria da fachada, evidências do risco do deslocamento do revestimento cerâmico, sendo, nítido a presença das peças soltas no gramado como ilustra as Figura 24 e Figura 25.

Figura 24 - Deslocamento do revestimento cerâmico Fachada Oeste.

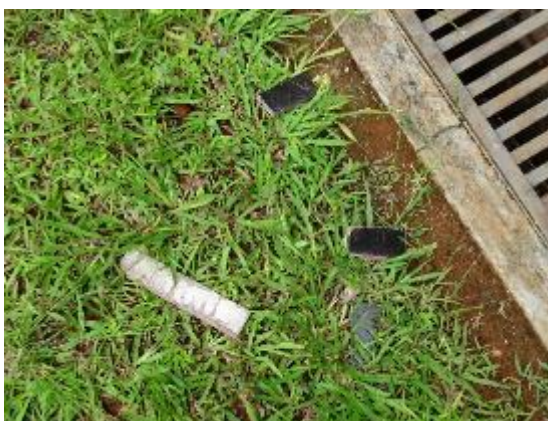
Figura 25 - Revestimento cerâmico deslocado encontrado no jardim

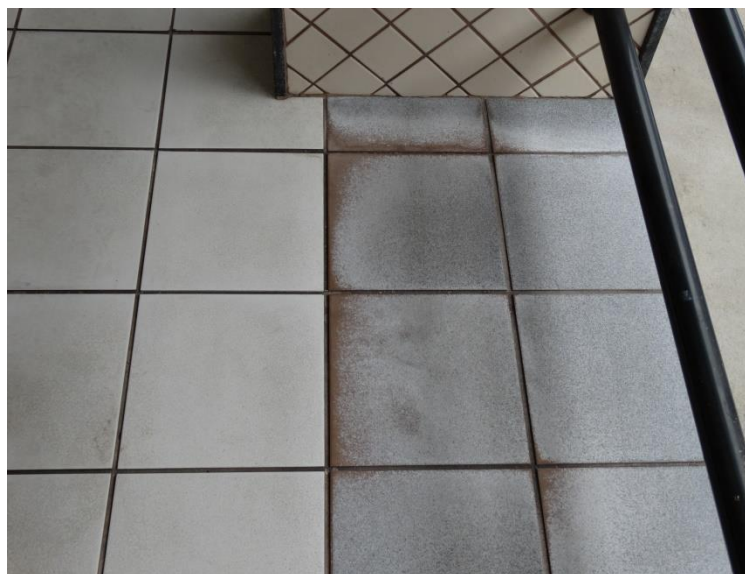
Figura 27 – Piso cerâmico desgastado.

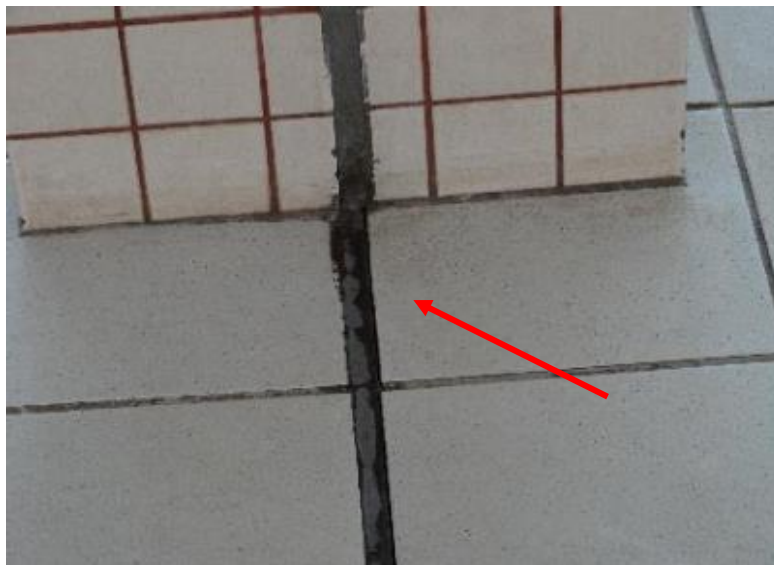
Figura 28 – Junta estrutural danificada.

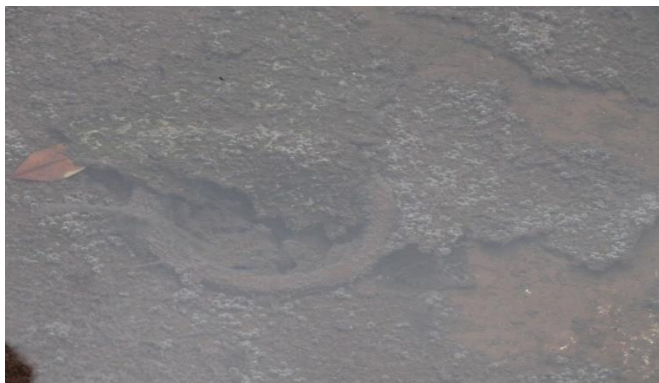
As falhas encontradas são ocorrências da falta de manutenção predial. As principais manifestações patológicas observadas foram manchas na pintura e bolhas no acabamento em textura, material espalhado na cobertura podendo ocasionar entupimento dos ralos, caixa de madeira gasta na base da antena parabólica, falta de limpeza dos ralos e a maioria dos ralos abacaxi soltos, como pode ser observado nas Figuras a seguir:

Figura 30 – Entupimento dos Ralos.

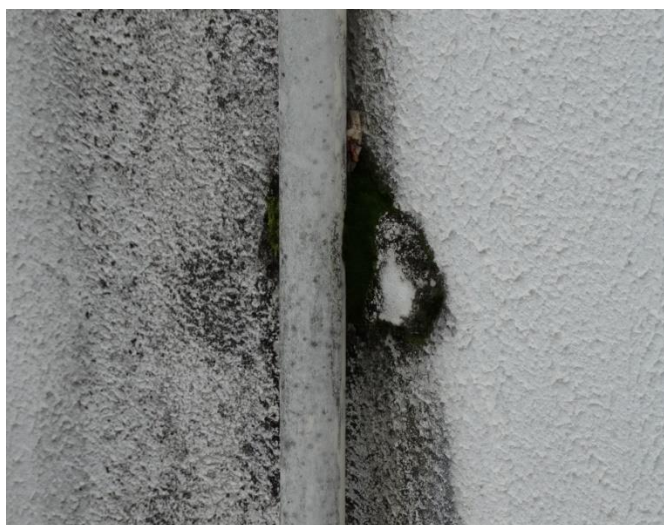
Figura 31 - Pontos de infiltrações na cobertura.

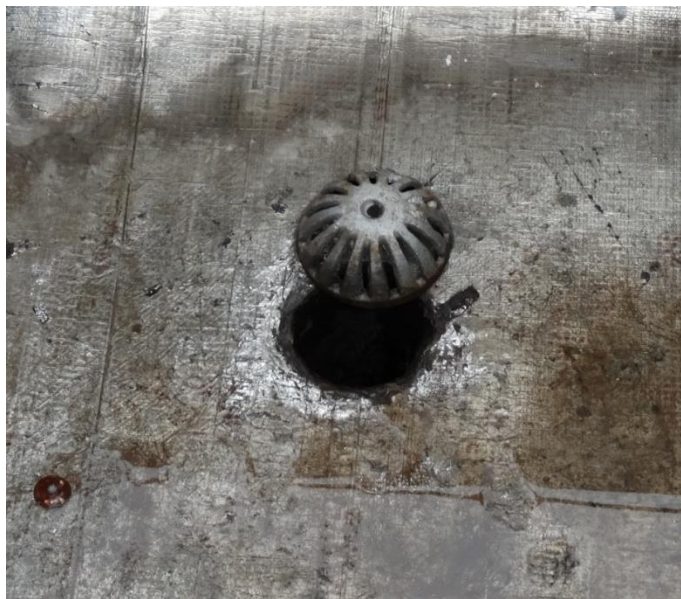
Figura 32 – Ralo abacaxi completamente solto, sem função.

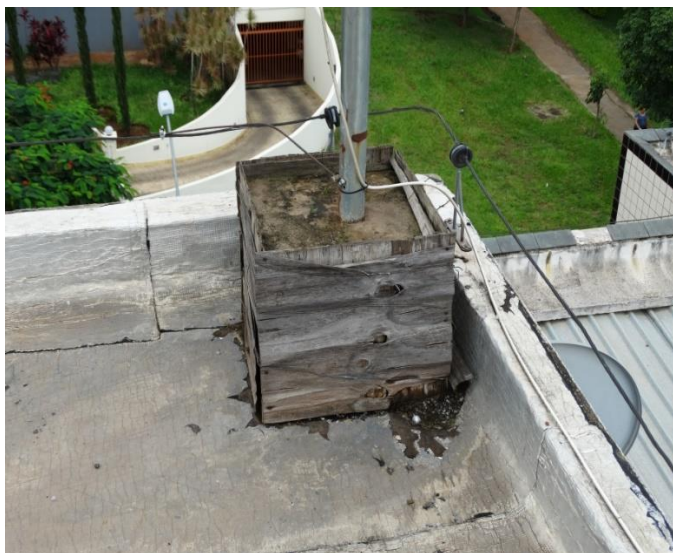
Figura 33 – Caixaote de madeira na base da antena parabólica.

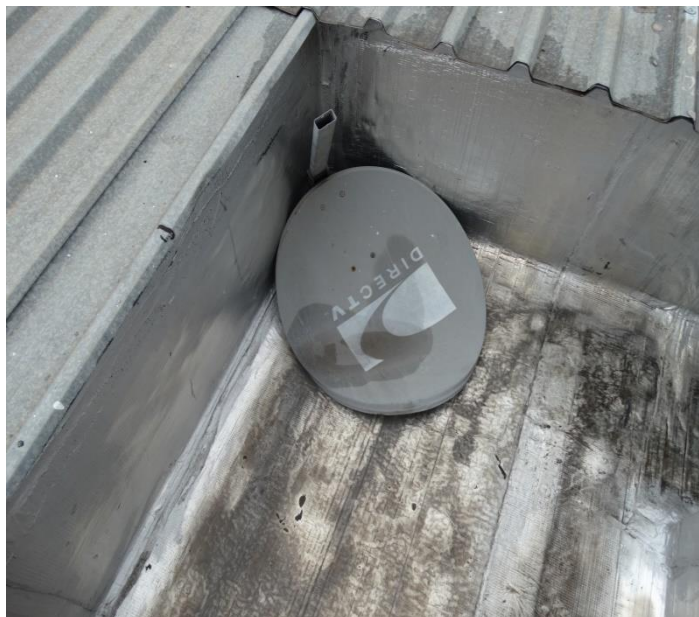
Figura 34 - Material abandonado.

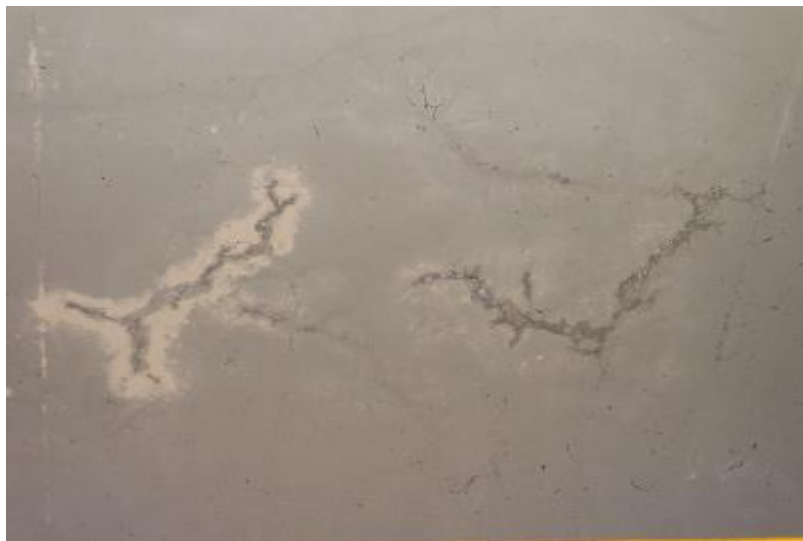
Figura 35 – Fissuras e Manchas no teto do Subsolo.

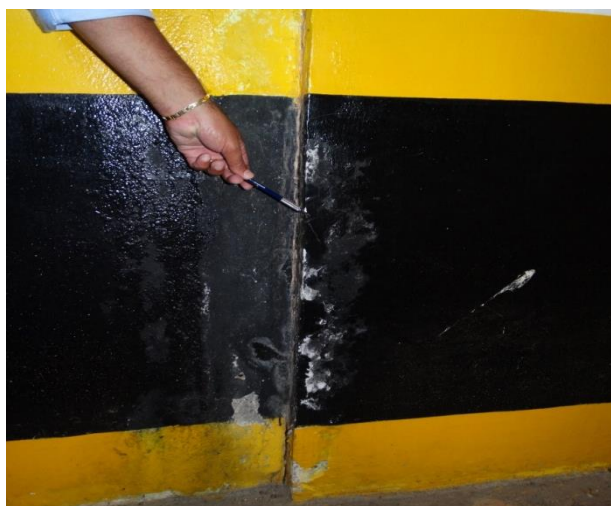
Na vistoria, foram detectadas manchas próximo ao chão, na cortina de contenção leste, conforme ilustra as Figura 36 e Figura 37. Essas manchas podem provavelmente terem sido ocasionadas por falha na impermeabilização na cortina de contenção.

Figura 36 - Mancha por infiltração.

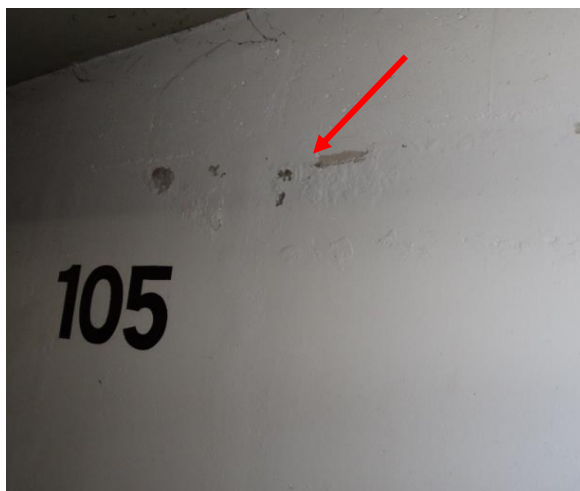
Figura 37 - Mancha por infiltração

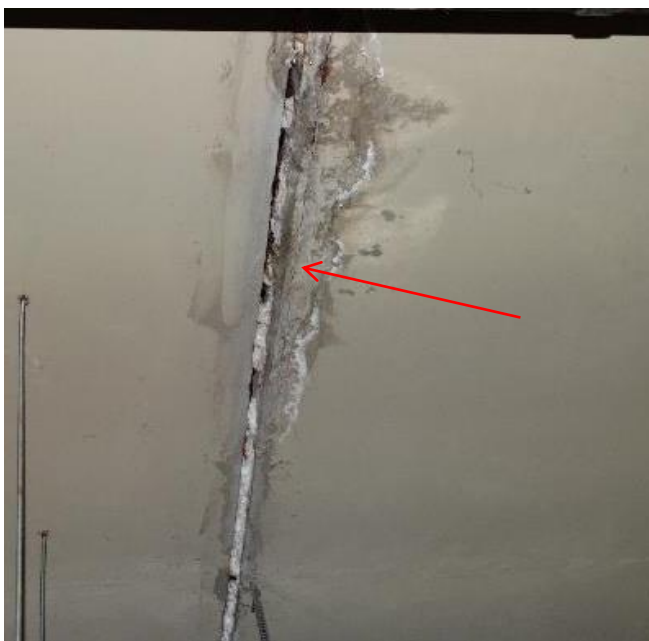
Figura 38 – Desgaste do material de preenchimento da junta estrutural do subsolo.

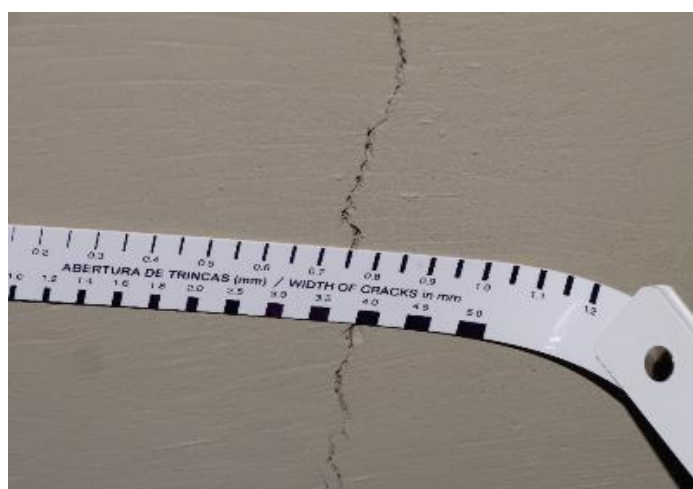
Figura 39 – Trincas/Fissuras nas paredes do Subsolo.

Recomenda-se que essas fissuras/trincas sejam monitoradas para se ter a confirmação de que elas já se estabilizaram. Esse monitoramento deve ser feito com a aplicação de gesso ou uma placa de vidro sobre a fissura/trinca e fazer o acompanhamento quinzenal se as trincas/fissuras estão ativas. Se ficar constatado que as fissuras/trincas não se estabilizaram, deve-se tomar medidas para se iniciar manutenções corretivas imediatamente.

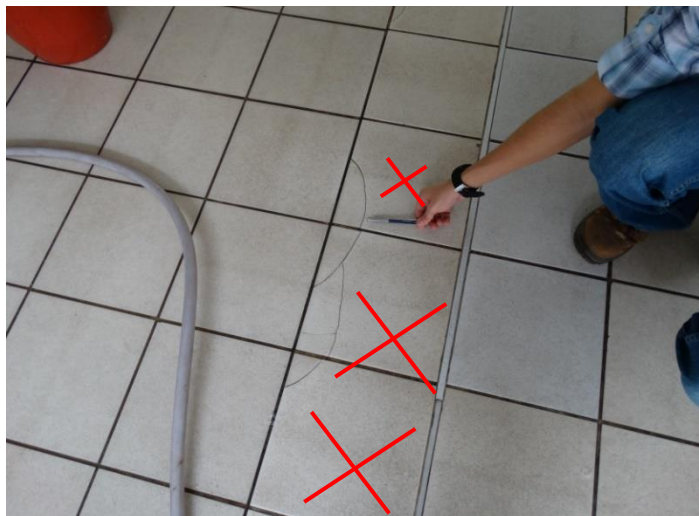
Caso o som emitido seja cavo/oco, significa que a cerâmica não apresenta boa aderência ao piso (contrapiso), e para este caso, a Figura 46, apresenta uma forma de demarcar estas cerâmicas detectadas com um X vermelho.

Figura 46 - Pontos em que a cerâmica do pilotis apresenta som cavo e oco.
