ПРИМЕНА ГЕОМРЕЖА ЗА РЕХАБИЛИТАЦИЈУ ФЛЕКСИБИЛНИХ КОЛОВОЗНИХ КОНСТРУКЦИЈА

Стручни рад

USE OF GEOGRIDS FOR REHABILITATION OF FLEXIBLE PAVEMENTS

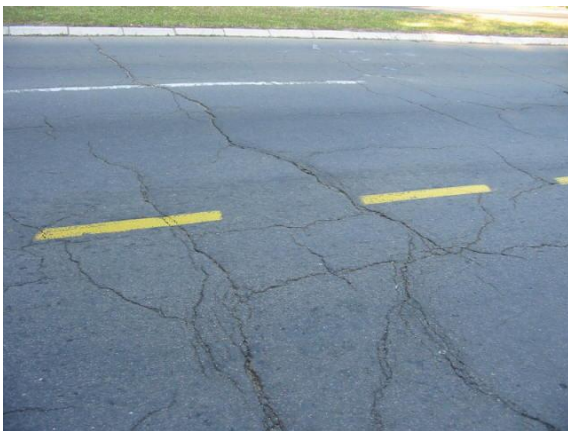
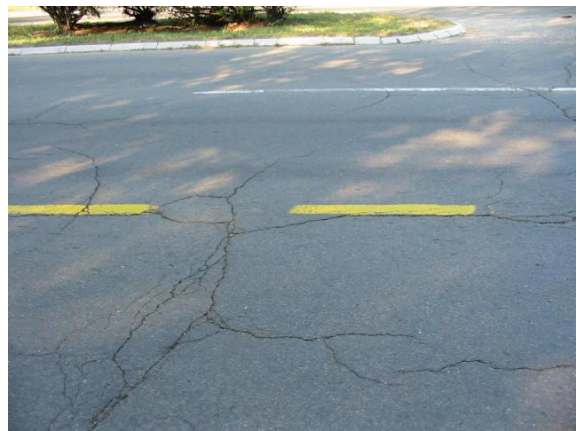
На сликама 2 и 3 приказана су доминантна оштећења на пробној деоници пре извођења рехабилитације коловозне конструкције на левом и десном коловозу, респективно.

Слика 2. Попречне и блок пукотине на левој страни коловоза пре рехабилитације (Тривић, 2005.)

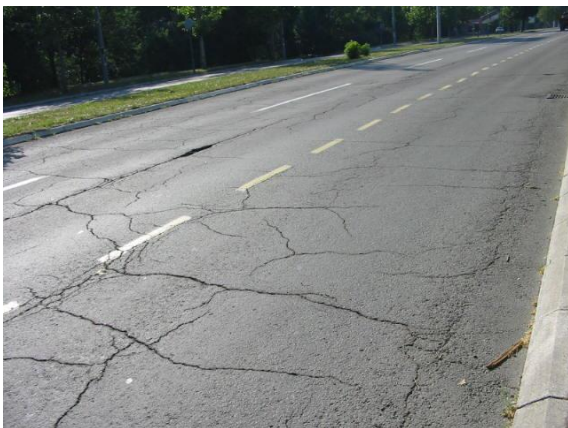
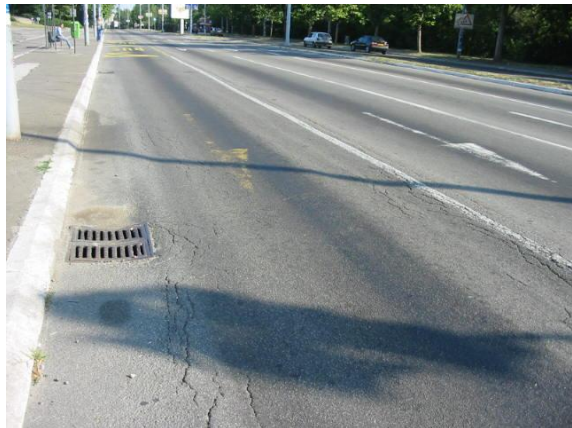
Слика 3. Блок пукотине и колотрази на десној страни коловоза пре рехабилитације (Тривић, 2005.)

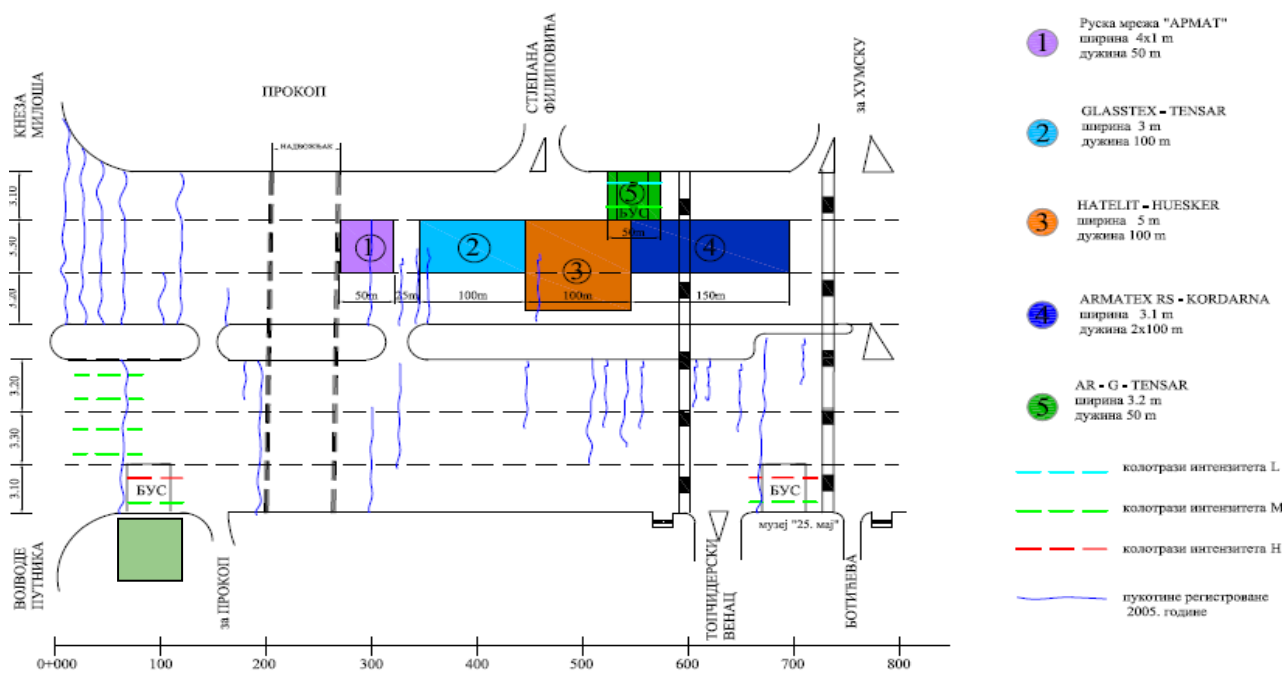
У периоду од рехабилитације коловозне конструкције извршено је снимање стања оштећености у три наврата: 2005. године (Тривић, 2005.), 2008. године (Тривић, 2008.) и 2013. године (Бугарчић, 2013.). Уочена оштећења током ова три снимања су шематски приказана на сликама 7, 8 и 9. Приликом снимања обављеног 2005. године уочене су прве попречне (термичке или рефлектоване) пукотине. Примењено је да су пукотине израженије на деловима на којима није било геомрежа на левом коловозу, и на десној страни коловоза. На делу на којем су уграђене геомреже појавиле су се пукотине у зонама наставка једне мреже на другу у попречном правцу. Такође је уочено да пукотине напредују од разделног острва према ивичњацима.

На аутобуским стајалиштима су се појавили колотрази релативно високог интензитета. Њихова дубина је ишла чак до 2,8 cm (на станици код музеја „25. мај“, на којој није уграђена мрежа). И на аутобуској станици на којој је уграђена геомрежа појавили су се колотрази, мада мањег интензитета (дубине 2,0 до 2,2 cm). Карактеристика колотрага је била да су несиметрични - десни колотраг на сва три места је био знатно мање дубине (1,0-2,1 cm). Узрок ове појаве није познат.

Слика 7. Шематски приказ стања оштећености у 2005. години

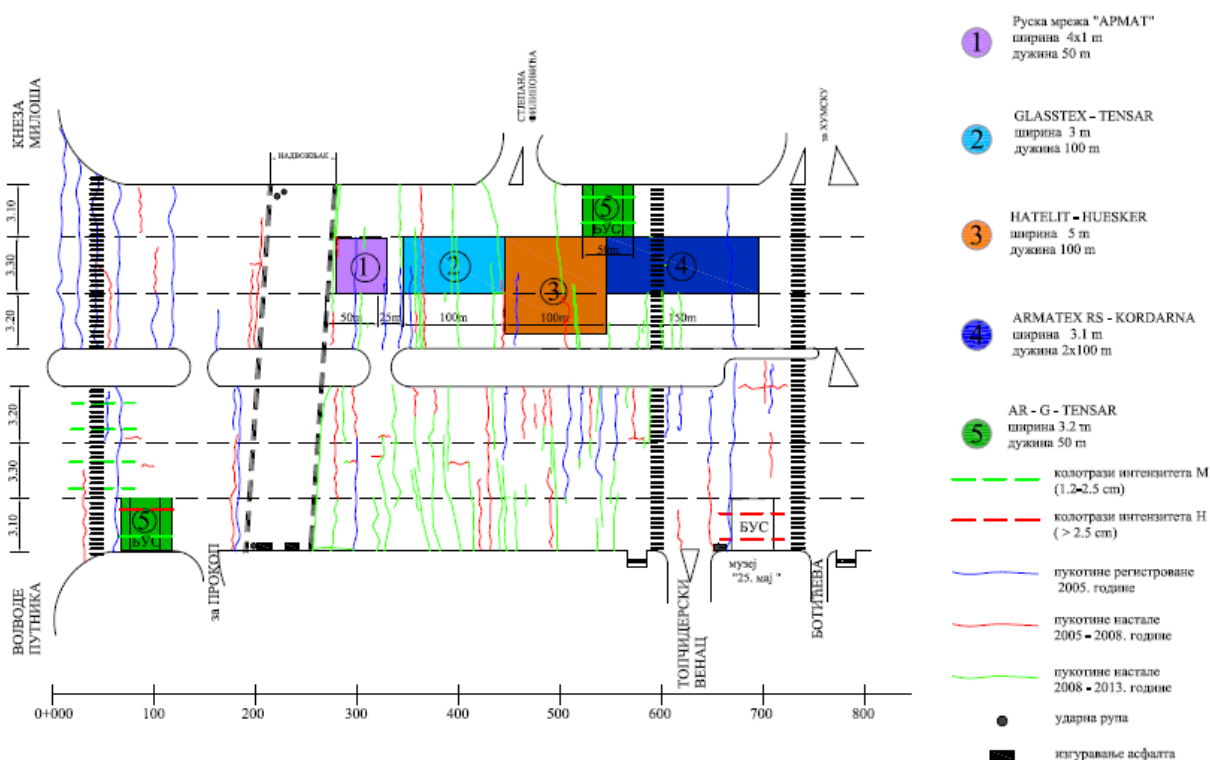
Треће снимање стања коловозне конструкције извршено је у јулу 2013. године, односно десет година након санације (Бугарчић, 2013.). На предметној деоници на делу где су уграђене геомреже уочене се нове подужне и попречне пукотине, међутим, у знатно мањој мери у односу на десну страну на којој не постоје геомреже. Карактеристичне пукотине на десној страни коловоза приказане су на слици 10. Интензитет новонасталих пукотина је низак или средњи, с тим да је дошло до повећања интензитета постојећих пукотина регистрованих приликом ранијих снимања. На слици 9 су зеленом бојом приказане пукотине које су настале у периоду 2008-2013. године.

Слика 9. Шематски приказ стања оштећености у 2013. години
