# ESTUDIO DE LA FACTIBILIDAD TÉCNICA Y ECONÓMICA DE LA REHABILITACIÓN Y PUESTA EN VALOR DEL EDIFICIO DE LA LOGIA «UNIÓN Y AMISTAD N° 10» -SAN NICOLÁS DE LOS ARROYOS-

Rosana Luján Obregón

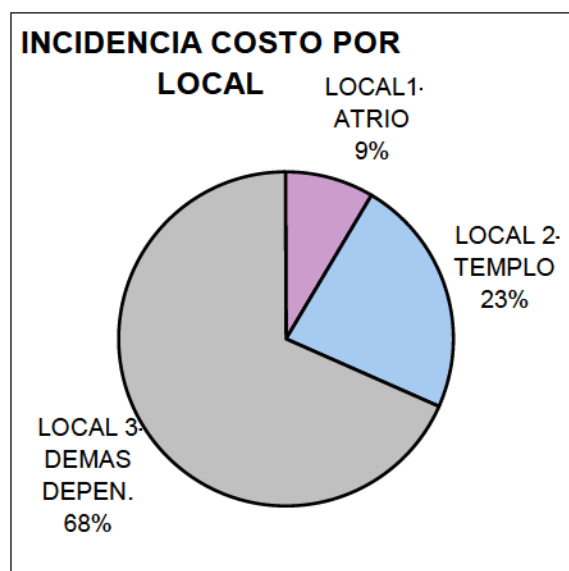
Figura 8

- \* Se observa que los costos mayores de rehabilitación corresponden a los locales adyacentes (70 %), y no al Templo propiamente dicho (Tabla 3 y fig. 8). Ello es consecuencia de la reciente refacción del mismo.
- \* Las patologías más difundidas en el edificio se refieren a humedad ascendente y vegetación en muros en forma generalizada. Las fisuras observadas son superficiales.
- \* El edificio se encuentra en buenas condiciones de conservación en lo que se refiere a sus componentes (50% sumados el estado muy bueno y bueno) (Tabla 4 y Fig. 9), sólo un tercio de ellos necesita reposición total.
- \* Los rubros que tienen mayor incidencia sobre el costo total son la mampostería (23 %), los

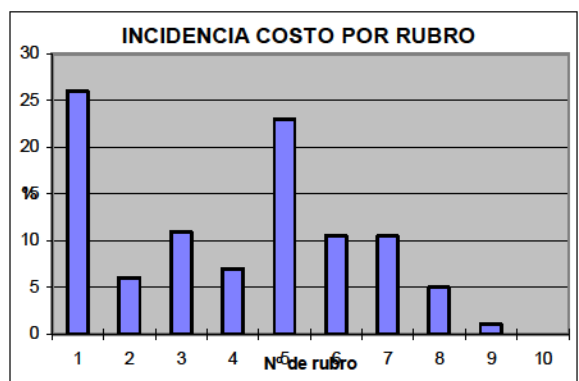
Figura 10

cielorrasos (20%) y cubierta (18%). En estos ítems, el mayor costo deriva de la mano de obra, ya que se trata de tareas artesanales, como es el caso de los muros de ladrillo común de 45 cm de espesor y cielorrasos de yeso armados (Fig. 10)
