Características de los muros antiguos de Sevilla

Antonio Jaramillo Morilla
Carmen Rodríguez Liñán
José Luis de Justo Alpañés
Rocío Romero Hernández
Filomena Pérez Gálvez

EDIFICIO C/ BETIS N.º 19

EDIFICIO C/ BUSTOS TAVERA

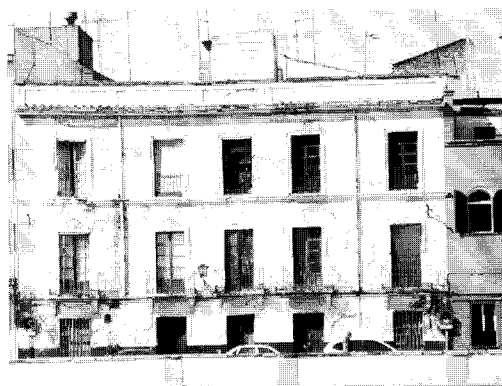
Figura 4
Estado de la fachada del edificio C/ Betis n.º 19

- Existe una clara deformación de la fachada en sentido longitudinal, hacia la zona entre el segundo y el tercer hueco de fachada de la zona izquierda. Las deformaciones vienen provocadas probablemente por un cedimiento o asiento de esas zonas justificado por un vertido del agua de alcantarillado en el entorno. Esta deformación está más acusada en la zona izquierda y central de la fachada observada desde el exterior. El asiento de la cimentación ha sido inadmisiblemente para la fábrica, agrietándose en los dinteles de los balcones de primera y segunda planta del primer al tercer tramo de la fachada. El resto se ha adaptado a la deformación, siendo evidente en la inclinación de la línea horizontal de los dinteles y de los vuelos de los balcones.

- Antes de demolerlo, al estar tabicados los huecos por razones de seguridad, se observaban perfectamente las deformaciones existentes que pueden ser de varios centímetros de inclinación respecto a la horizontal en muchos puntos.

- Los enfoscados habían desaparecido en su mayoría, dejando al descubierto una fábrica de ladrillo de muy baja calidad y con grandes irregularidades como ya hemos descrito.

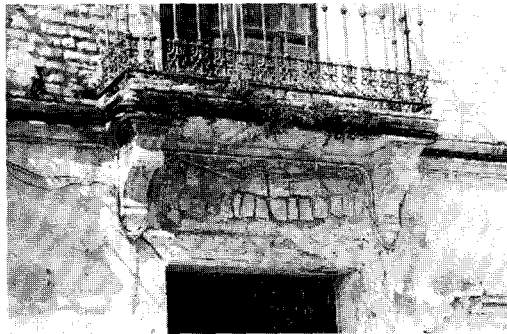
El muro estaba constituido por una fábrica de ladrillo de 54 cm de espesor (dos pies) tomada con mortero de cal de muy baja calidad, está aparejada de forma muy irregular puesto que existen zonas de distinto tipo de ladrillos y aparejo que corresponden a modificaciones de los huecos de planta baja en actuaciones anteriores (figura 5). También aparecen recrecidos de la fábrica realizados con restos de teja y morteros de baja calidad.

Figura 5
Detalle de las piedras sin trabazón en cargadero

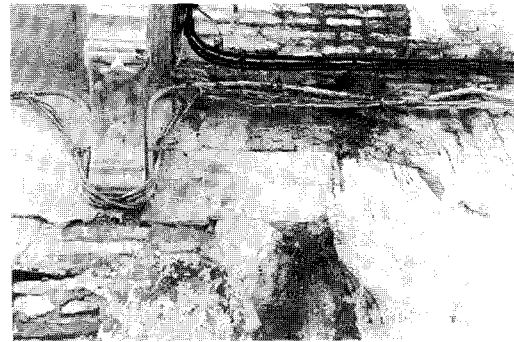
La mayor parte de la fábrica que se descubre bajo el enfoscado que aún queda, ha perdido el mortero entre llagas y tendeles. También ha aparecido un durmiente de madera atacado por termitas embebido en la fábrica del muro de planta baja, a una altura de 1,50 m entre dos de los huecos, como vemos en la figura 6. Los elementos decorativos de recercado de huecos han desaparecido.

Figura 6
Detalle del cargadero de madera en hueco ventana

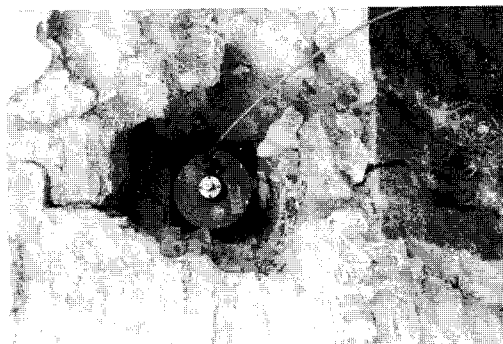
Se tomaron muestras en tres zonas: Zona A entre los dos huecos extremos a la izquierda de la fachada, cuyo hueco se aprovechó para colocar el acelerógrafo, como vemos en la figura 7. Muestra de la Zona B, entre los huecos centrales de la fachada, y muestra C en el extremo derecho de la fachada

Figura 7
Situación del acelerógrafo en el punto de extracción de la muestra

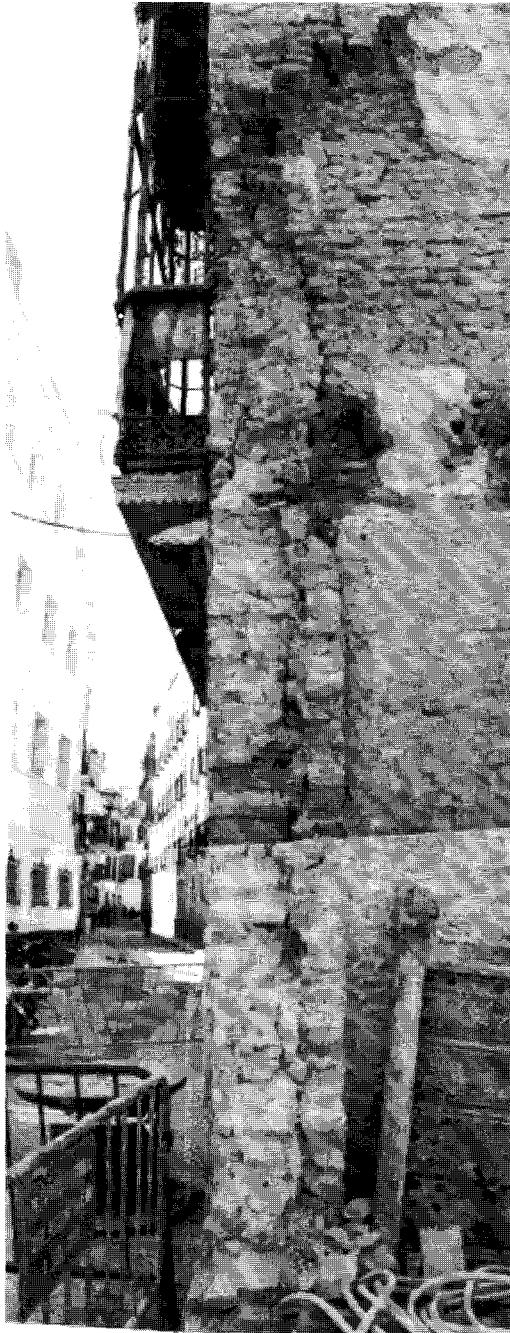
El muro estaba formado por dos hojas separadas, como vemos en la figura 8.

Figura 8
Detalle del muro con las dos hojas en el encuentro con la medianera del núm. 33

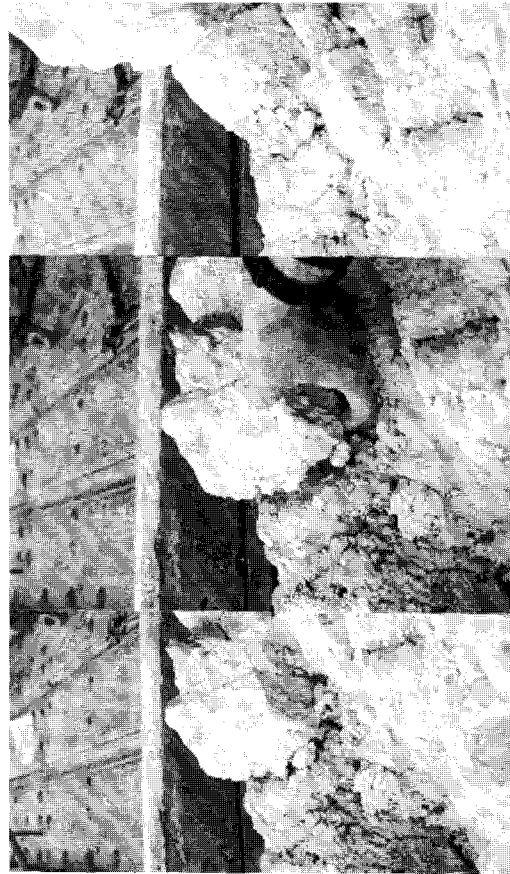
La foto-composición (figura 9) indica el estado de la fábrica. Corresponde a nuestra mano, y es el proceso de llevarnos un trozo de ladrillo, sin ningún tipo de esfuerzo, dado el estado de los morteros. Éste es el estado general que tenía el muro de fachada.

Figura 9
Detalle de la cohesión del mortero. Se arrancan los ladrillos con los dedos

- Fábrica en general de pie y medio de trabazón irregular y alto aprovechamiento de ladrillos rotos (medios y tercios), tomados con mortero de cal de baja cohesión (los terrones se deshacen fácilmente con las manos, como vimos en la figura 9).

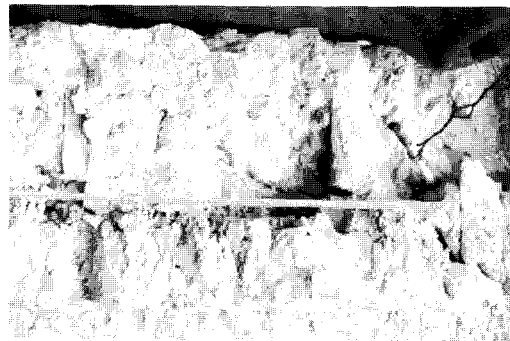
El 28 de abril de 1998 se extrajeron las muestras necesarias por parte del personal del laboratorio, como vemos en la figura 10. Los ensayos se han realizado en el laboratorio de la Consejería de Obras Públicas de la Junta de Andalucía, y los datos obtenidos podemos resumirlos de la siguiente manera:

Figura 10
Detalle de la muestra extraída por el Laboratorio

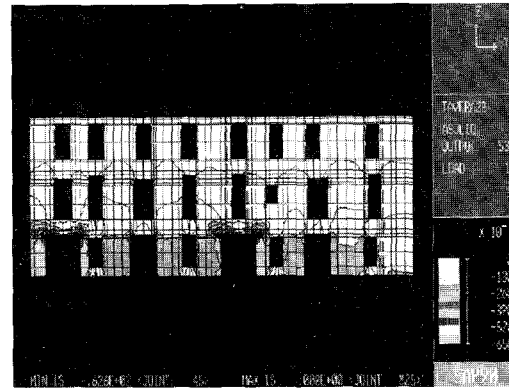
Por otra parte, los análisis por elementos finitos del estado tensional de muros, como podemos ver en la figura 11, pueden indicar:

- Existencia de zona con esfuerzos relativamente importantes (compresiones superiores a 400 kPa y 60 kPa de tracción).
- La desproporción entre lo que resiste la fábrica y las cargas reales de la estructura, justifican normalmente su estado: grietas, desprendimientos, curvaturas de paños completos, etc.

Figura 11
Tensiones de compresión en el muro de Bustos Tavera

Cuando se obtienen pésimos resultados de los ensayos, la propuesta de actuación no puede ser otra sino recomendar la demolición controlada y urgente del muro.
