## Introdução

O presente trabalho é o resultado do estágio curricular de Mestrado em Conservação e Restauro. O estágio foi desenvolvido no Laboratório de conservação e restauro de materiais cerâmicos do Instituto Politécnico de Tomar, resultando na intervenção de Conservação e Restauro do Painel de Azulejos da Quinta Nova (Torres Vedras).

## 1. Identificação do Painel de Azulejos da Quinta Nova

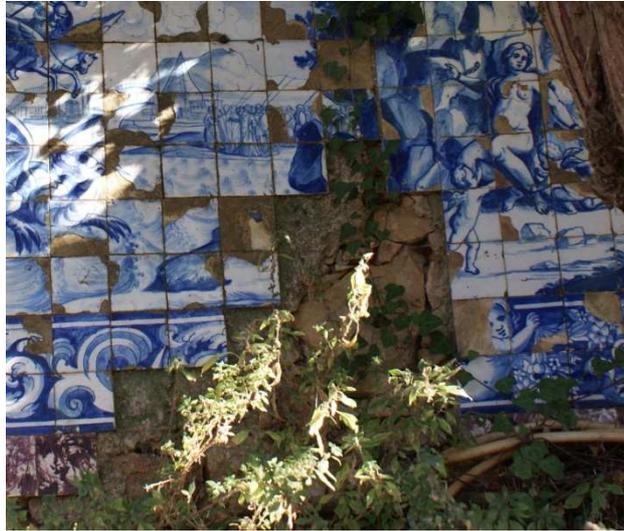
**Falta de azulejos:** Que correspondem à falta de azulejos no painel. Esta patologia pode estar associada a actos de vandalismo e também à deficiente adesão entre a argamassa de

assentamento e os azulejos, bem como entre o suporte parietal e a argamassa. É bem visível entre as colunas 8 e 17, bem como entre as 33 e 38 (Fig. 21).

Fig. 21 – Zona onde estão em falta azulejos

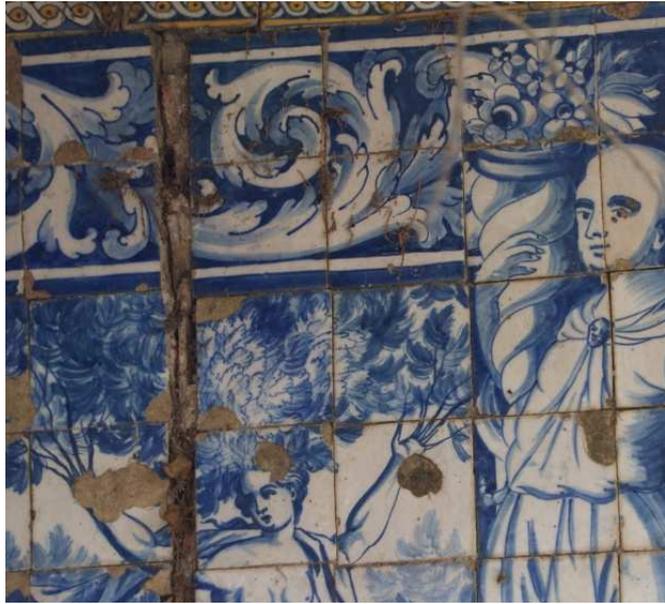
**Assentamento deficiente:** Aqui não é respeitado o espaçamento entre azulejos, o nivelamento entre eles e também a sua colocação (Fig 22).

Fig. 22 – Zona onde não é respeitado o espaçamento entre azulejos

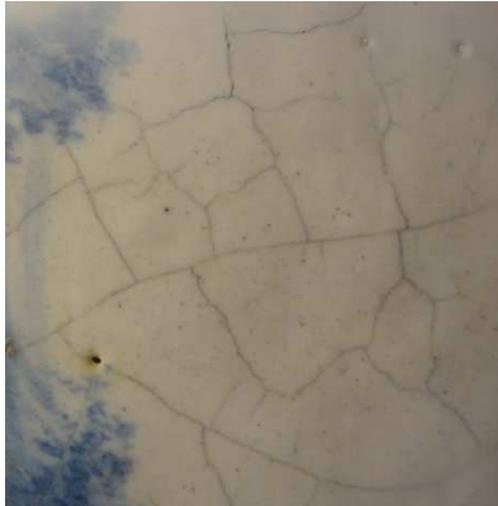
- **Craquelê:** Este defeito verificou-se pontualmente e caracteriza-se por o vidrado apresentar fissuras muito finas e irregulares que se formam no momento do arrefecimento do vidrado, devido à diferença entre os coeficientes de dilatação térmica do vidro e da pasta, pois durante o ciclo de arrefecimento a camada de vidro contrai mais do que a pasta cerâmica e cria esse fendilhamento (Fig.23)

Fig. 23 – Zona onde se verifica *Craquelê*

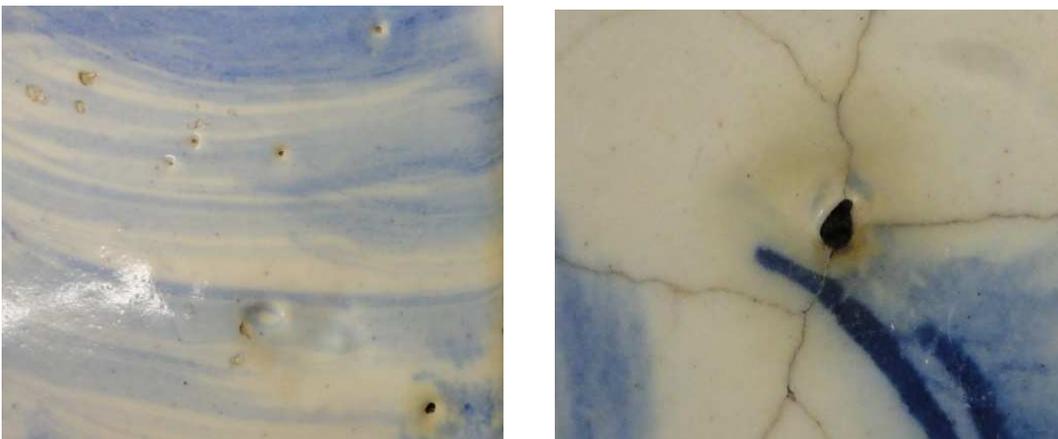
- **Picado:** Neste caso é visível, à superfície do vidrado, uma concentração de pequenos orifícios. Normalmente as razões que levam a este defeito são a elevada tensão superficial e viscosidade do vidro e o arrefecimento rápido do vidrado que dificultam a libertação das bolhas gasosas durante a cozedura e impedem a atempada uniformização da camada de vidro (Fig.24 e 25)

Fig. 24 e 25 – Zonas onde se verifica o picado.

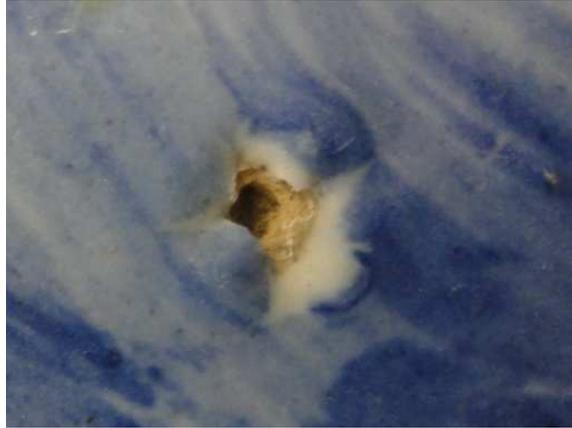
- **Ebulição do vidrado:** é caracterizado pela formação de ampolas, normalmente abertas e com contorno limítrofe em aresta viva, resultante de uma incorrecta cozedura (Fig. 26).

Fig. 26 – Zona onde se verifica ebulição de vidrado

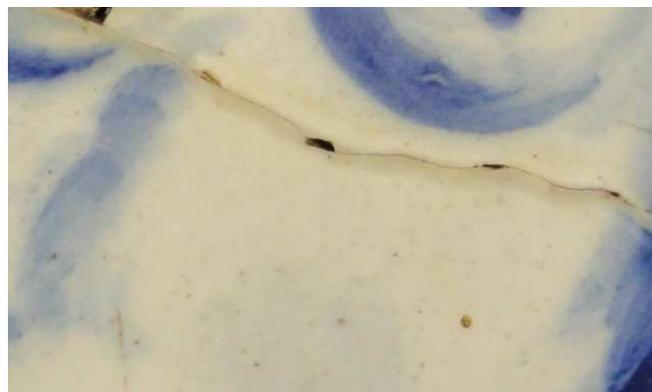
- **Fissura estrutural:** fenda no objecto ao nível da chacota que não a chega a fragmentar. Este defeito pode-se verificar em resultado de uma pasta mal amassada e homogénea, pela secagem deficiente da pasta argilosa ou pelo aquecimento muito rápido do forno (Fig. 27).

Fig. 27 – Zona onde se verifica uma fissura estrutural

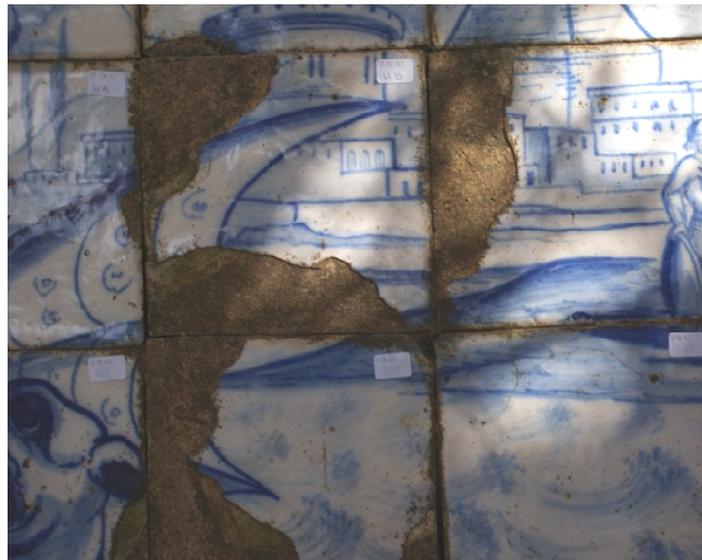
**Lacunas de vidro:** É caracterizada pela ausência total ou parcial do vidro e é provocada pela falta de aderência entre o vidro e a chacota. No caso específico deste painel a causa principal desta patologia foi a presença de microrganismos na interface entre o vidro e a chacota, que a presença de fissuras e fracturas facilitou. As lacunas estão presentes na generalidade do painel (Fig. 28).

Fig. 28 – Lacunas de vidro

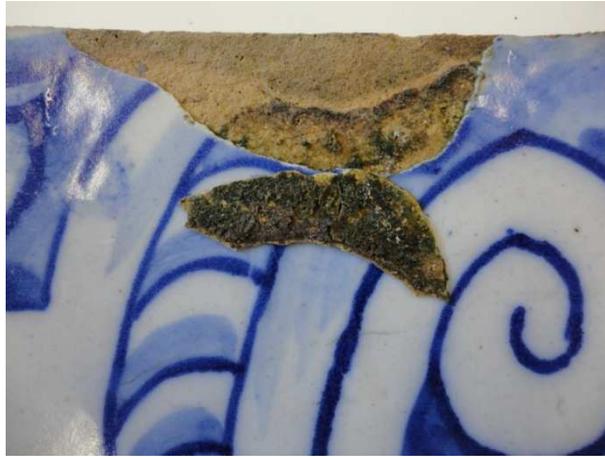
Estes factores, aliados à exposição da chacota provocada pelos defeitos de fabrico, pelas lacunas, fracturas e fissuras, bem como as juntas entre os azulejos, revelaram-se certamente ideais para o desenvolvimento dos líquenes. Um dos principais problemas

verificados nos azulejos deste painel foi o seu desenvolvimento entre a camada vítrea e a chacota, originando o destacamento de vidrado em vários azulejos. (Fig. 41).

Fig 41 – Destacamento de vidrado originado pelos micorganismos

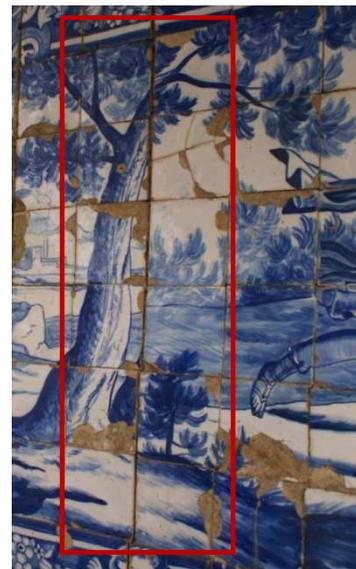
Entre a coluna 22 e 23 está em falta uma coluna inteira de azulejos (Fig. 51), o que sugere a necessidade que houve em adaptar o painel ao espaço existente. Este pormenor só

Fig.51 – Zona onde é visível a falta de uma coluna.
