# Caracterização de suportes em papel vegetal

Estágio Curricular do 2º ano  
de Mestrado em  
Conservação e Restauro –  
Património Móvel  
Ano lectivo 2010/2011

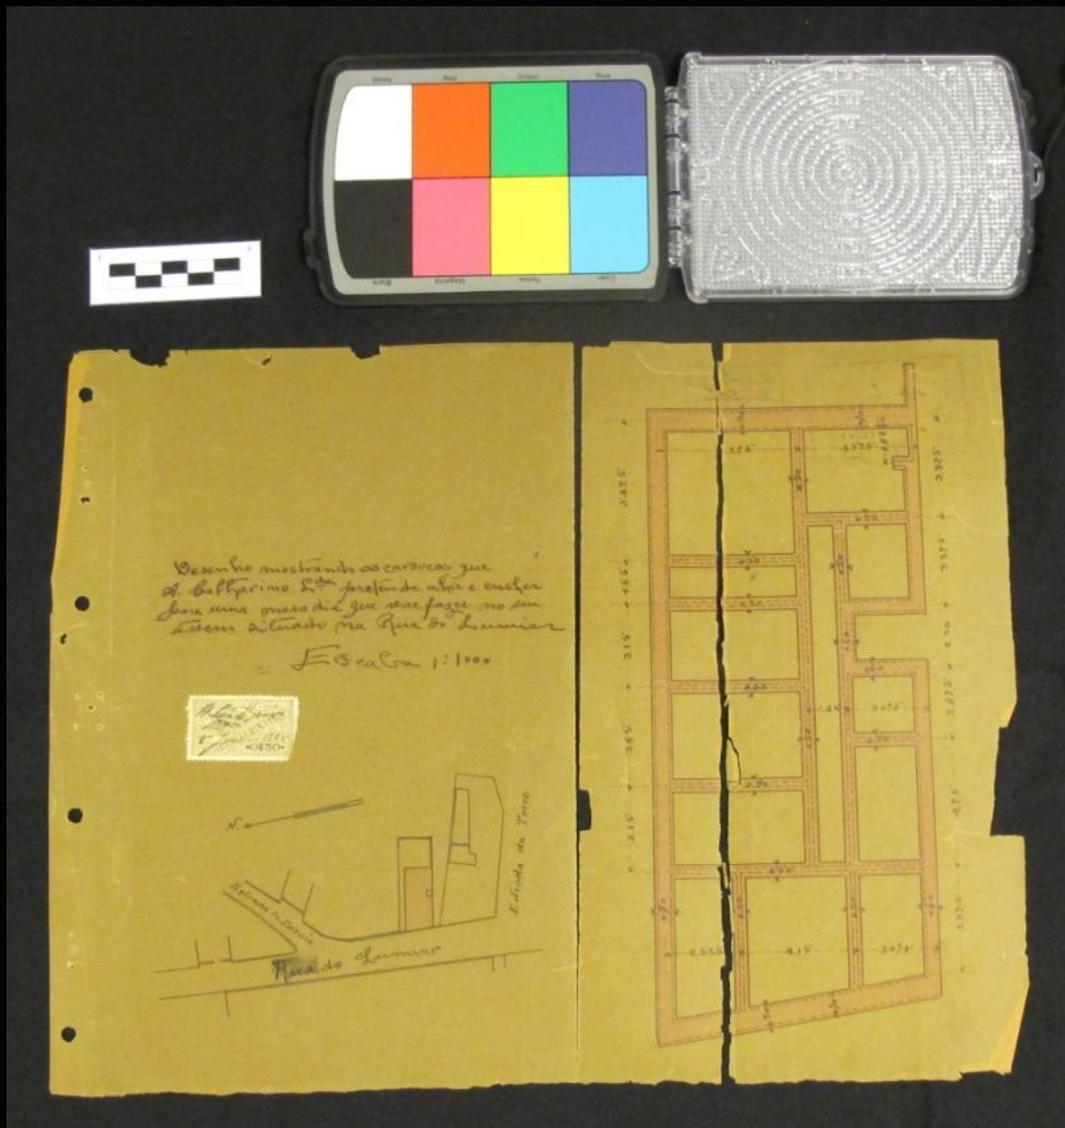
Fotografias iniciais - frente e verso

- Rasgões;
- Furos;
- Vincos;
- Fragmentos soltos;
- Lacunas.

- Consolidação de áreas fragilizadas;
- Preenchimentos;
- Reintegração cromática ao nível do suporte.

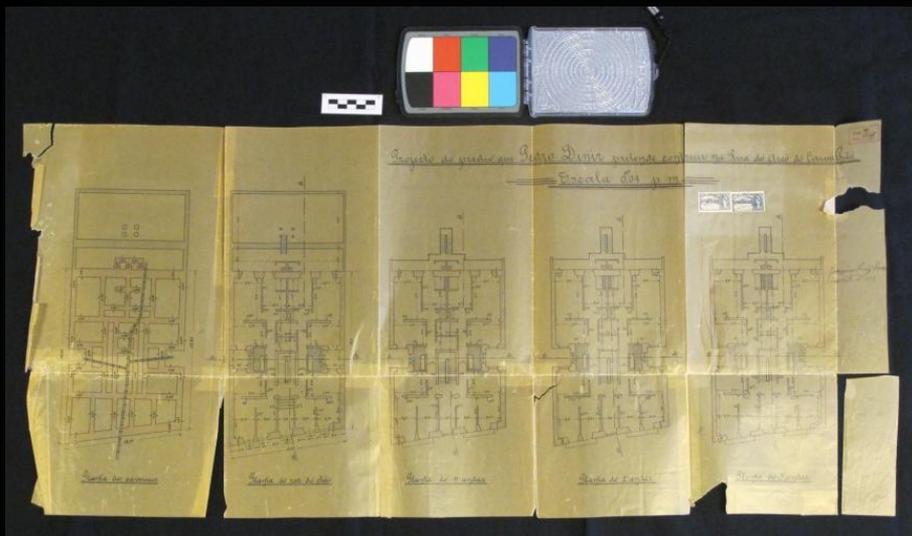
Folha 4 (acima à esquerda):  
Comprimento: 927 mm  
Largura: 420 mm  
Espessura: 0,07 mm

- Rasgões;
- Perfurações;
- Vincos e rugas;
- Fragmentos soltos;
- Lacunas;
- Presença de fitas-cola.

- Remoção mecânica das fitas-cola e dos vestígios de adesivo;
- Consolidação de áreas fragilizadas;
- Preenchimentos;
- Reintegração cromática ao nível do suporte;
- Humidificação e planificação.

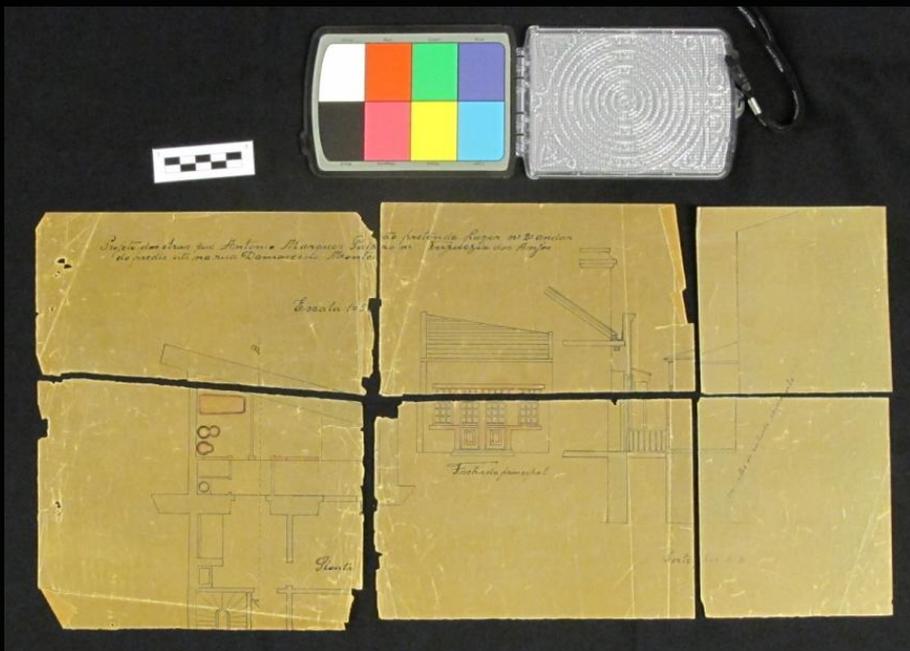
Folha 2 (à esquerda):  
Comprimento: 535 mm  
Largura: 260 mm  
Espessura: 0,07 mm

- Rasgões;
- Perfurações;
- Vincos;
- Fragmentos soltos;
- Lacunas.

- Reforço total do suporte;
- Preenchimentos;
- Reintegração cromática ao nível do suporte;

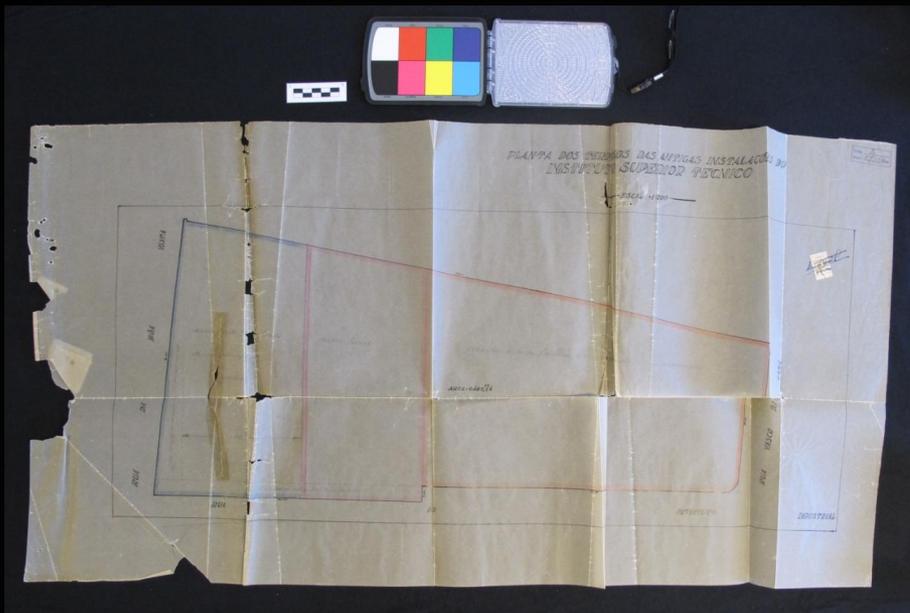
Folha 2:

- Rasgões;
- Perfurações;
- Vincos e rugas;
- Fragmentos soltos;
- Lacunas;
- Sujidade geral;
- Vestígios de adesivo de fita-cola;
- Marcas de ferrugem.

- Remoção dos vestígios de adesivo de fita-cola com etanol;
- Limpeza superficial com pó de borracha;
- Consolidação de áreas fragilizadas;
- Humidificação em Câmara de humidificação;
- Planificação sob placas de madeira e pesos.

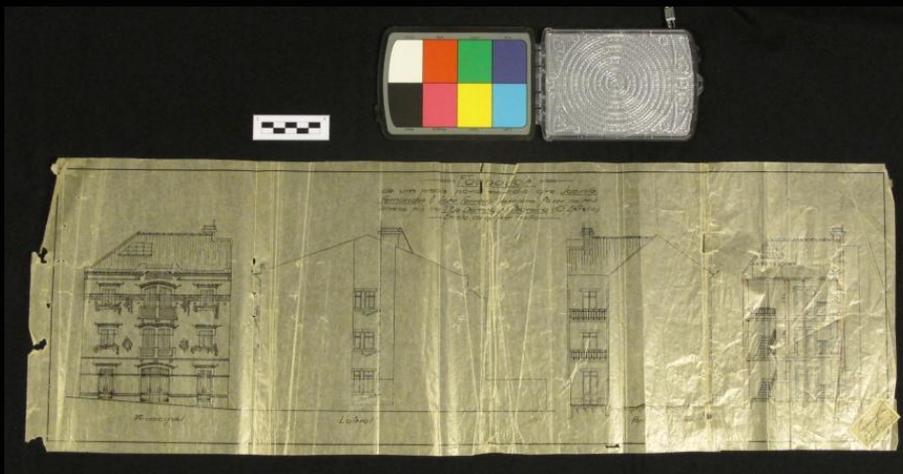
## Folha 2:

- Ondulações;
- Vincos e rugas;
- Rasgões;
- Perfurações;
- Fragmentos soltos;
- Lacunas;
- Presença de fitas-cola;
- Tinta oxidada (pontualmente).

- Remoção de fitas-cola (folhas 2 e 3);
- Consolidação de áreas fragilizadas (folha 2);
- Humidificação em *sandwich* de Gore-Tex® e em Câmara de humidificação (folha 2);
- Planificação sob placas de madeira e pesos (folha 2).

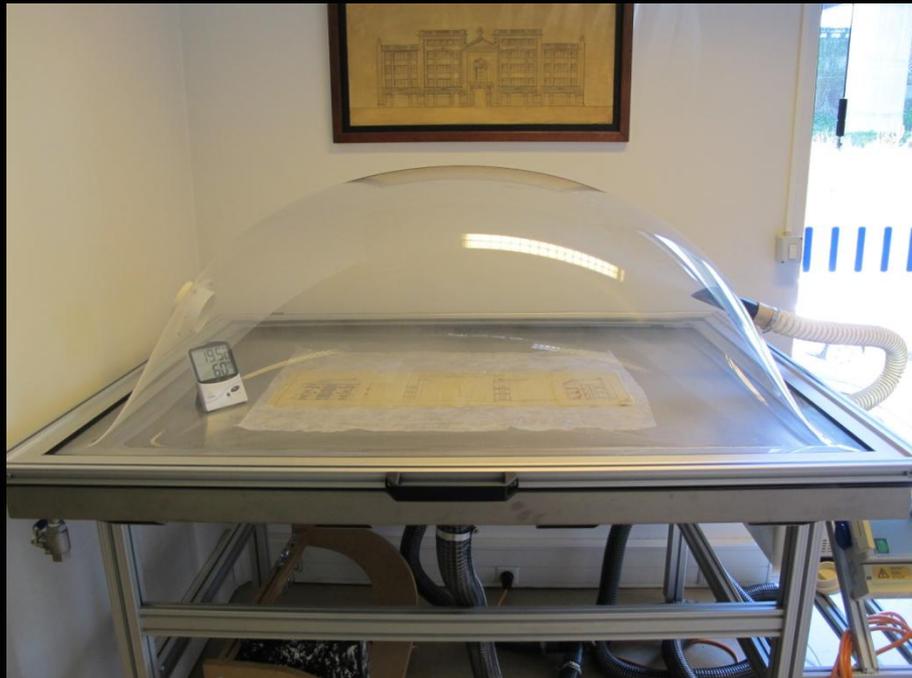
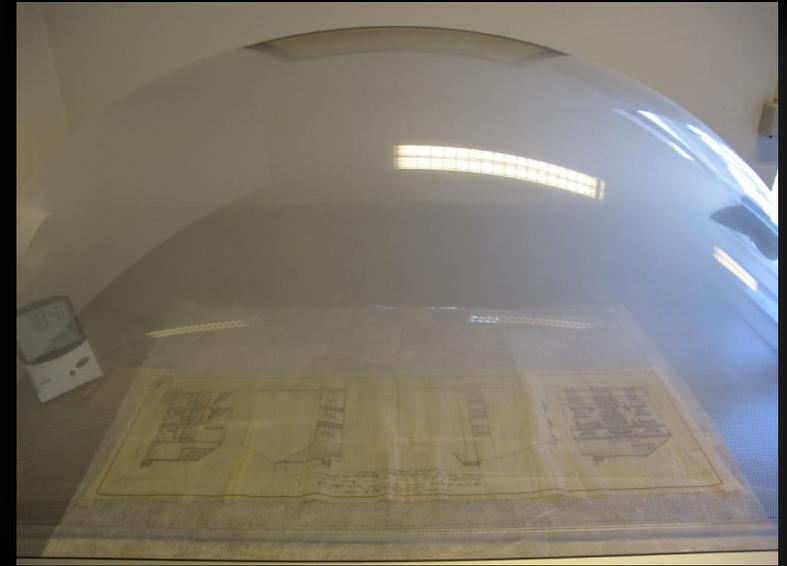
Fotografias da humidificação da folha 2 em câmara de humidificação após humidificação em *sandwich* de Gore-Tex® (acima)

Fotografia após humidificação e planificação (à direita)

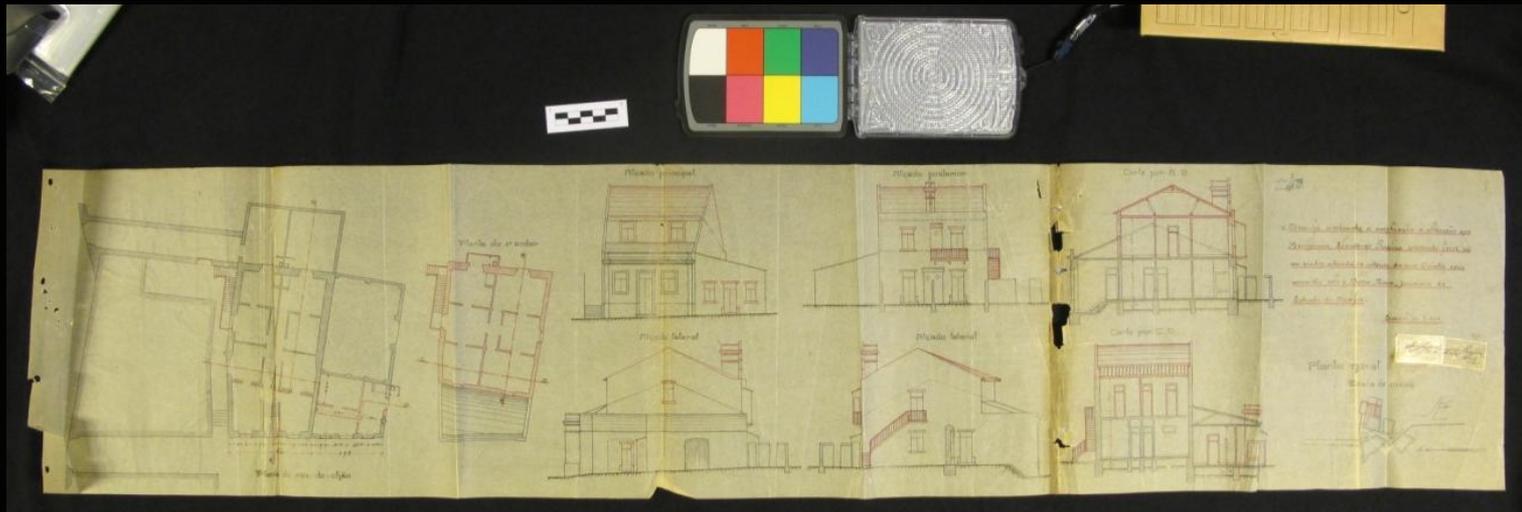
## Folha 2:

- Ondulações;
- Rasgões;
- Perfurações;
- Vincos;
- Fragmentos soltos;
- Lacunas;
- Manchas de cola e de tinta;
- Fitas-cola.

- Remoção de fitas-cola;
- Consolidação de áreas fragilizadas;
- Humidificação em Câmara de humidificação;
- Planificação sob placas de madeira e pesos.
