El sismo del 15 de agosto de 2007 en la Margen Izquierda del Río Rímac (Lima)

Jérémy Robert y Robert D'Ercole

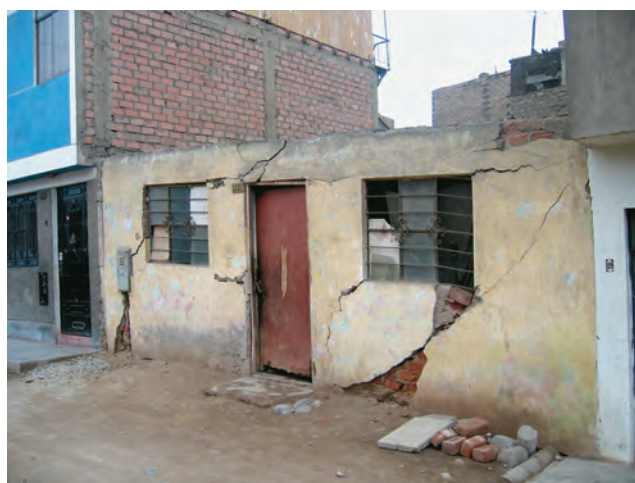
Figura 1 – Casa muy dañada en el barrio 1° de Mayo

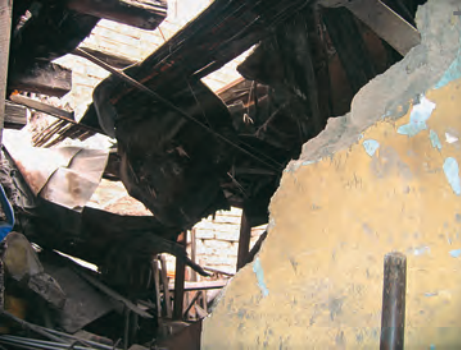
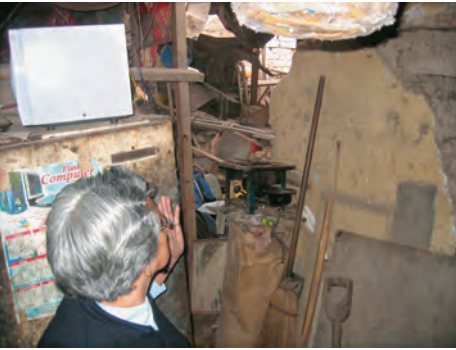
Figuras 2 y 3 – Habitante del barrio 1° de Mayo mostrando los daños en su vivienda y en particular el techo destruido. Un mes después del sismo, esta persona continuaba ocupando su vivienda durante el día. En la noche, unos vecinos la albergaban

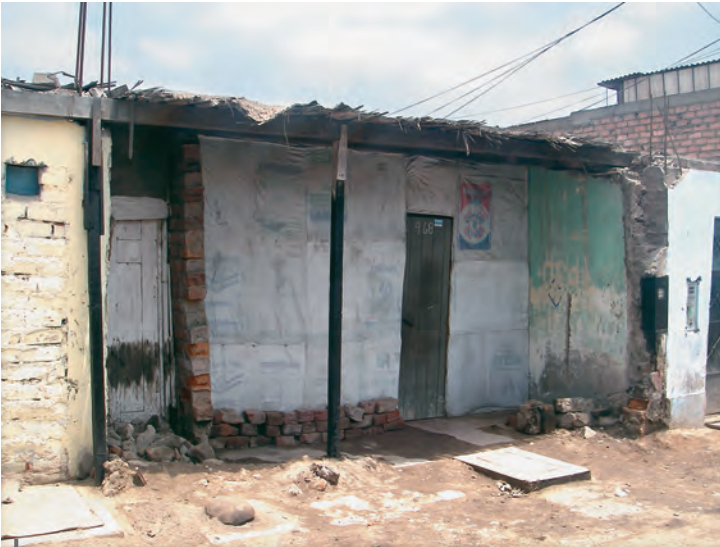
Figura 4 – Casa dañada en el barrio de Villa María del Perpetuo Socorro: la pared de la fachada, actualmente hecha de bolsas de yute, se desplomó tras el sismo de 2007

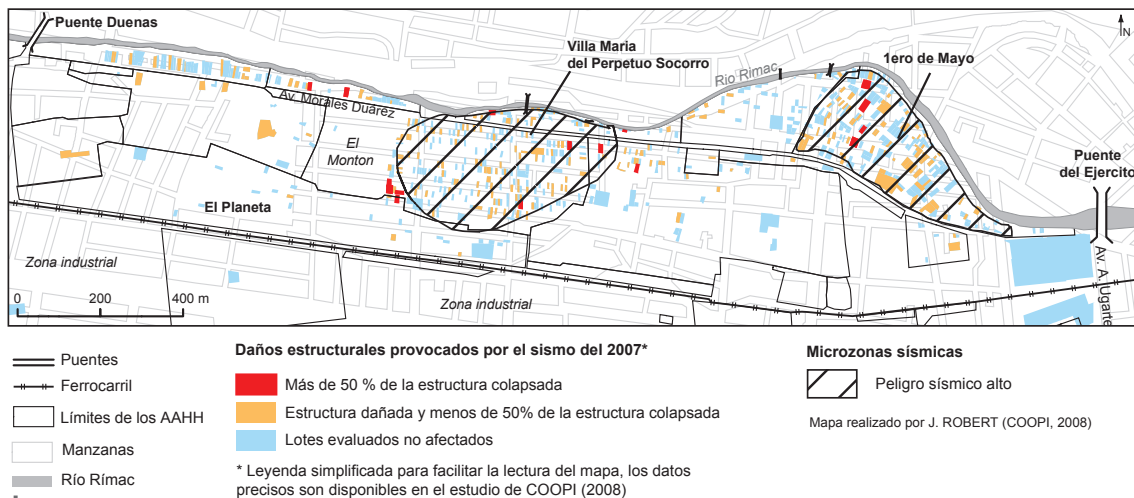
Figura 5 – Localización de los daños causados por el sismo de 2007 y microzonificación sísmica en la MIRR

La microzonificación sísmica (Bernal & Tavera, 2008) realizada por el Instituto Geofísico del Perú (IGP) dentro del marco del proyecto Dipecho, ha permitido identificar dos zonas susceptibles de amplificar las aceleraciones sísmicas (fig. 5). Estas coinciden mucho con las zonas más fuertemente dañadas por el sismo. Se destaca la existencia de formaciones superficiales inestables, ligadas a la presencia de rellenos más o menos compactados y se explica por los procesos históricos de ocupación del sector.
