## Aléas et risques naturels dans l'intérieur semi-aride du Nordeste brésilien : la crue-éclair du Rio Grangeiro (Crato, Ceará) du 28 janvier 2011

Alexsandra de Oliveira Magalhães et Jean-Pierre Peulvast

## Introduction

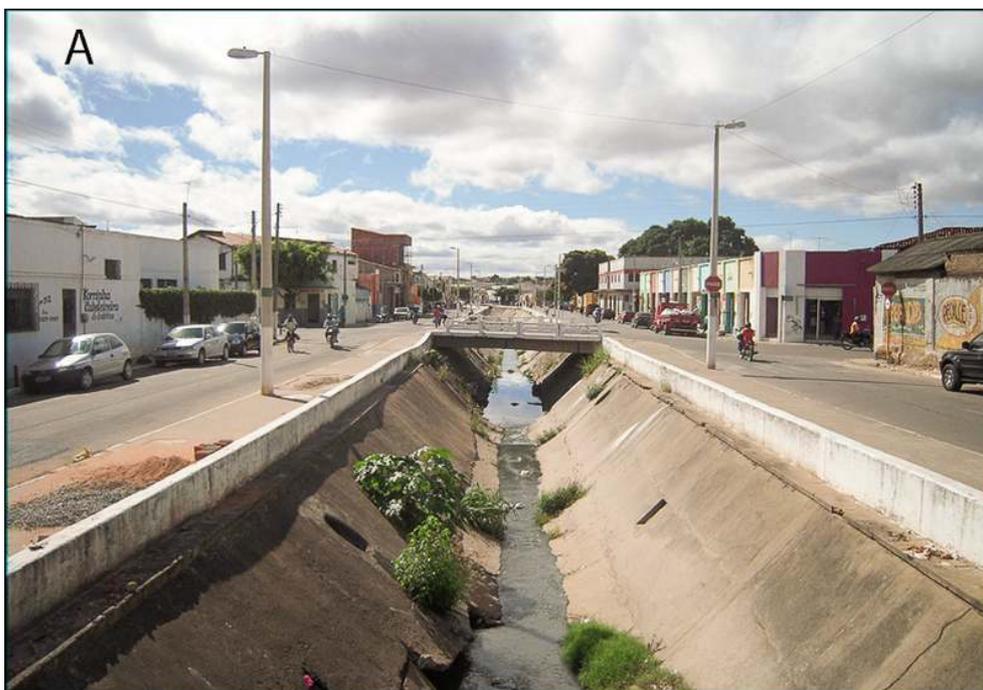
Illustration 8A - Le canal du Rio Grangeiro à l'aval de la mairie : géométrie et défauts d'entretien

- 26 La configuration du « canal » (chenal artificialisé) et des voies construites sur ses berges a contribué au phénomène d'inondation, augmentant la montée des eaux et le débordement jusque dans les rues adjacentes. Ce chenal large de 11 m en moyenne au sommet et de 2 à 3 m au fond, profond de 3 m en moyenne (ce qui entraîne donc une section mouillée variable : voir illustrations 8A et 8B), est enjambé par 5 ponts de béton et 4 passerelles métalliques à peine surélevés. Ces ouvrages ont été submergés, constituant donc de courts segments de canalisation couverts et insuffisamment calibrés. Certains d'entre eux coïncident en outre avec des rétrécissements calés sur des ruptures de pente naturelles (emboîtement accru dans la basse terrasse à l'amont de Seminário, peut-être à l'emplacement du terminus de l'ancienne coulée de débris formant la terrasse ; illustration 8B).

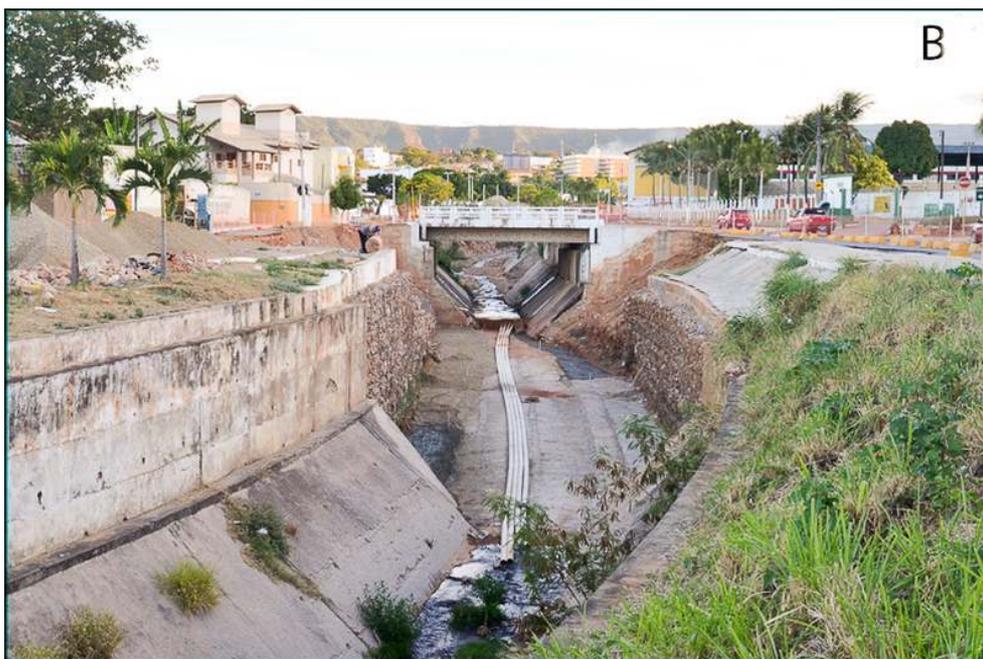
Illustration 8B - Le canal à l'aval du collège Objetivo, vu vers l'amont (au fond : la Chapada do Araripe)

Section rétrécie (pont), photographiée en juillet 2012 après destruction et reconstruction partielles (gabions) ; la section trapézoïdale d'origine est partiellement préservée.

- 38 Plus grave, la configuration même du chenal, avec sa section insuffisante, son profil transversal et son rapport profondeur/largeur variables (illustration 8B), accompagnés de ruptures de pente reflétant sa construction en plusieurs étapes, ses courbes ou ses coudes brusques et ses rétrécissements surtout adaptés aux impératifs de l'établissement des voies adjacentes (une avenue de chaque côté, des ponts de différentes longueurs et hauteurs par rapport au fond), est mise en cause : « *il ne semble pas exister d'études hydrologiques de détail qui auraient pu permettre cette configuration* » (traduit de Oliveira, 2011). Cet avis est confirmé par Silva (2011b), selon lequel le chenal, avec sa pente de 2,64 à 2,87 %, a été construit de façon à permettre un écoulement supercritique très turbulent et à haute énergie (illustration 11 B), alors que l'écoulement sous-critique qui est la

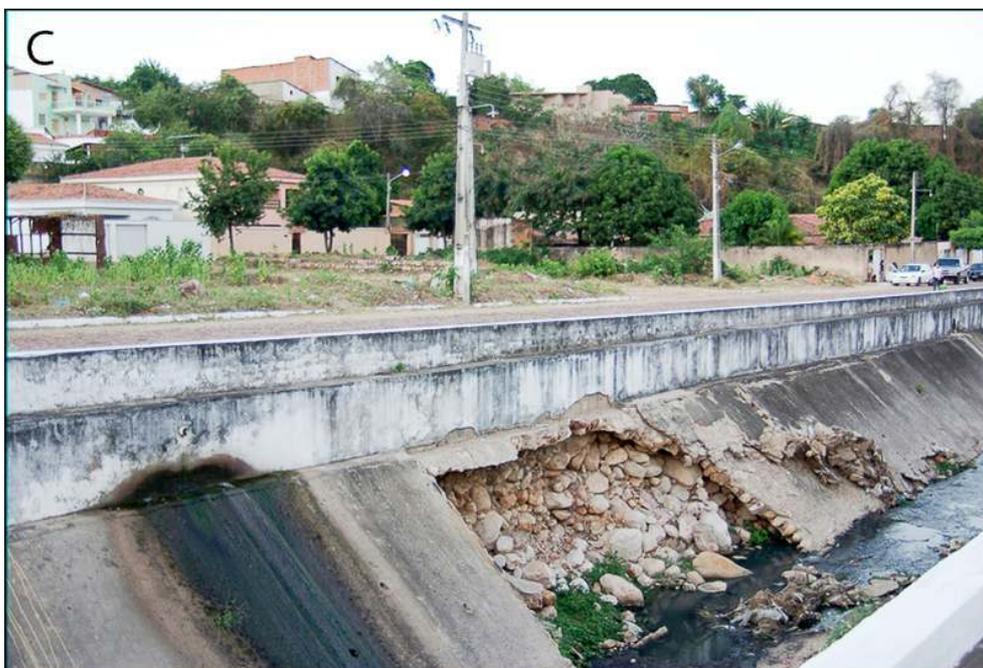
Illustration 8C - Partie amont du canal

Paroi de rive gauche partiellement détruite par une crue précédente, laissant voir le matériel grossier « clast supported » de coulée de débris dans lequel le chenal d'origine est emboîté. Remarquer la minceur des plaques constituant la paroi inclinée.

- 39 L'état déjà alarmant du canal avant la crue, régulièrement dénoncé par les journaux locaux depuis 2008, a contribué à aggraver les destructions (illustration 8C, illustration 8D). Les habitants interrogés redoutaient depuis longtemps les effets de l'absence d'entretien d'un ouvrage aux parois minces et de piètre qualité, surtout dans sa moitié amont (plaques de béton minces, faiblement armées et mal jointées), de la disparition dès 2010 de pans entiers de ces parois, mettant au jour les dépôts hétérométriques et peu cohérents de coulées de débris sur lesquels s'assoit directement l'ouvrage, des marques de suffosion visibles sous les trottoirs voisins, ou encore de la multiplication anarchique des branchements d'égouts et d'eaux pluviales, souvent brisés. Parmi les rapports techniques, seul celui de Silva (2011b) prend en compte l'état du lit à l'amont du chenal. Ici, à l'exception d'un court tronçon de chenal naturel entaillé sur 1 à 2 m de profondeur dans les grès tendres du substrat sous le pont de Lameiro (lequel voit une de ses piles dangereusement déstabilisée par suite de l'érosion active), le ruisseau serpente entre des blocs métriques et sape la terrasse dans les rives concaves de méandres (illustrations 12A et 12B). Ces dépôts anciens de coulées de débris ou de laves torrentielles, décrits par Peulvast *et al.* (2011) sont particulièrement spectaculaires à l'amont immédiat du chenal ; ils constituent une réserve de matériaux susceptibles de venir l'obstruer en cas de mobilisation par les crues les plus violentes (illustration 12 C). Le rôle des blocs de grès omniprésents dans le site urbain (Peulvast *et al.*, 2011) est généralement négligé car la pratique courante et incontrôlée consistant à les fragmenter en pavés pour l'empierrement dès qu'ils sont mis au jour fait rapidement disparaître les plus encombrants d'entre eux. Elle modifie aussi la composition de la charge sédimentaire pour les crues suivantes, dont la capacité de transport et le rôle érosif sont amplifiés.

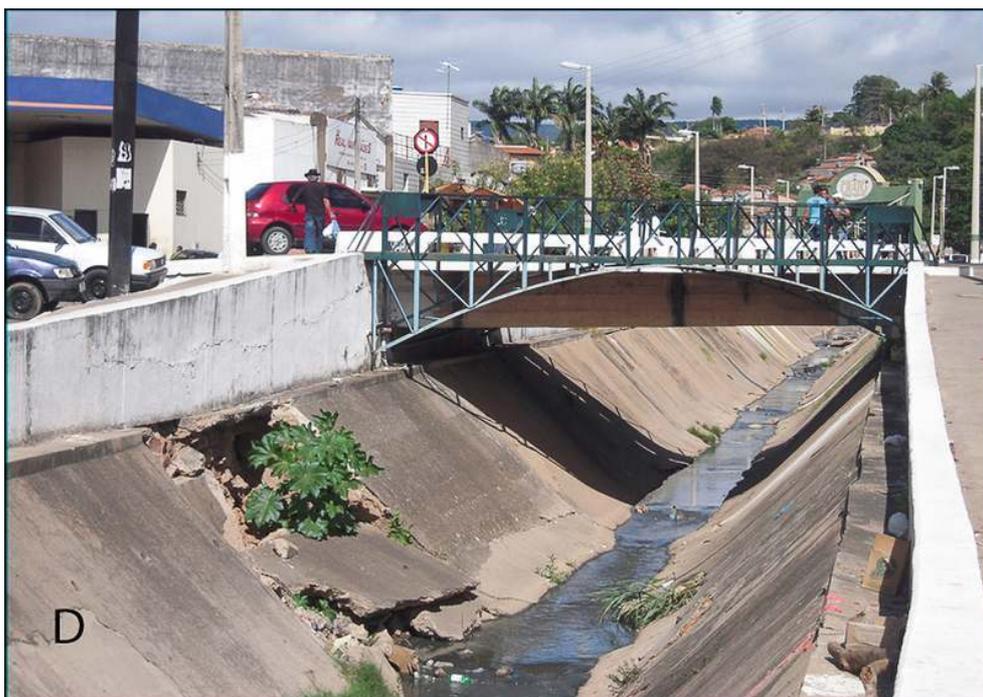
Illustration 8D - Le canal en centre-ville, près de la mairie, vers l'amont

Le pont et la passerelle réduisent la section, augmentant le risque de débordement et de constitution d'embâcles. Paroi mince et dégradée (plaque de béton faiblement armée, descellée et basculée, prête à être emportée par la crue suivante).

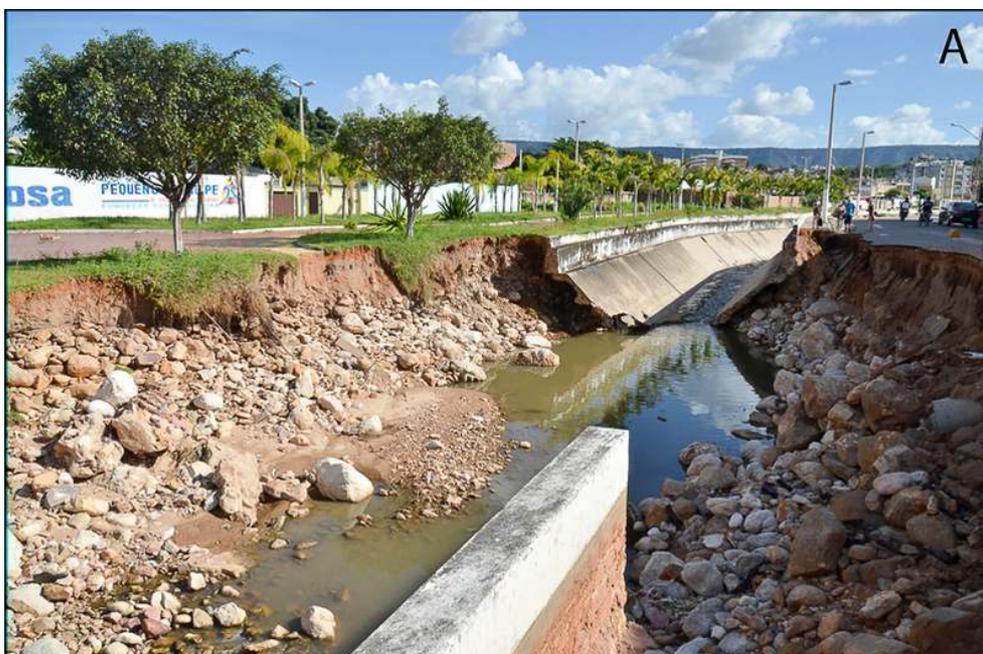
**Illustration 9A - Le canal du Rio Grangeiro après la crue du 28 janvier 2011, segment entièrement détruit face au collège Objetivo, vers l'amont**

- 27 Les tronçons les plus dégradés se concentrent à l'amont du débouché du ravin (*voçoroca*) du Seminário, c'est-à-dire dans la partie construite la plus récemment (années 2000). Des pans entiers de parois, longs de plusieurs dizaines de mètres, ont disparu en rive gauche comme en rive droite, mettant à nu le matériel grossier et hétérométrique de la terrasse ou le remblai sableux sur lequel est assis l'ouvrage là où le recoupement des courbes naturelles l'éloignait des berges (illustration 9A). Le sapement et le recul au détriment de la voirie adjacente sont maximum au débouché d'un petit affluent busé venant du quartier Pimenta, au sud, et à l'amont du rétrécissement correspondant au pont de la rue Rui Barbosa. En rive gauche, le sapement s'est dangereusement approché du mur extérieur du bâtiment principal du collège Objetivo (illustration 9B).

Remarquer le matériel grossier de la terrasse de coulée de débris où s'emboîte le chenal et contre lequel les parois du canal avaient été directement posées.

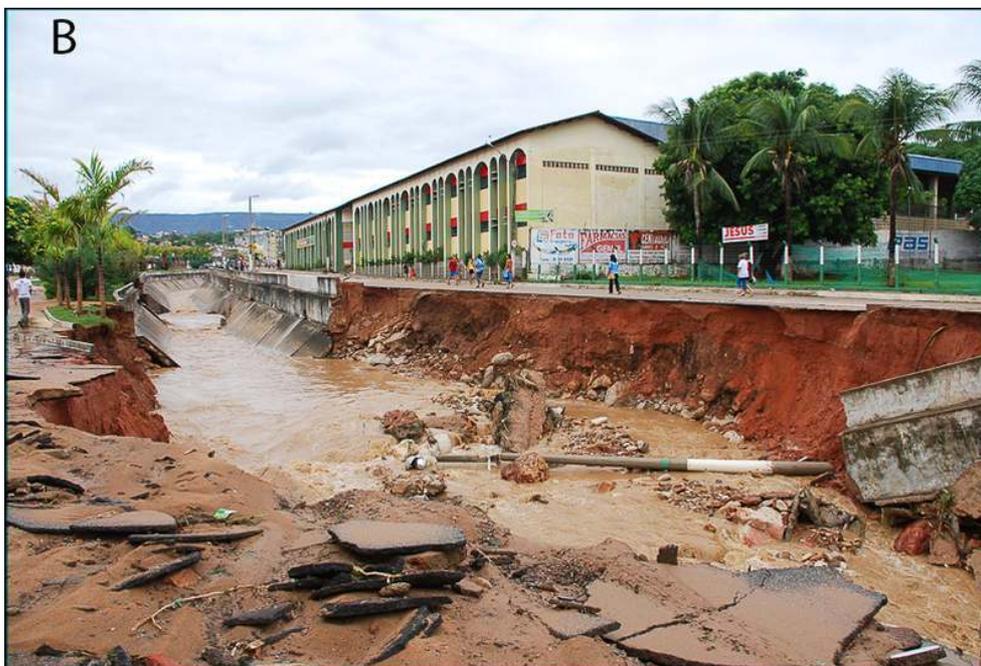
**Illustration 9B - Le même segment, en fin de crue (28/01/2011)**

Moins avancée, la destruction sera parachevée par de petites crues ultérieures et par les travaux de nettoyage des parties fragilisées.

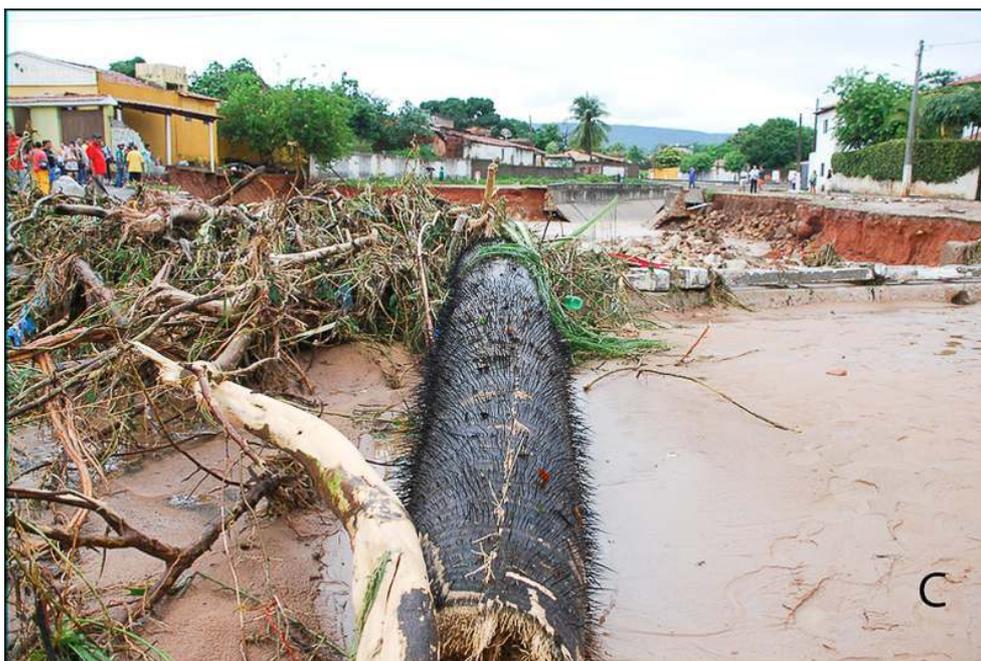
#### Illustration 9C - Le canal en fin de crue (28/01/2011) près du centre-ville

Débris végétaux rejetés en berge.

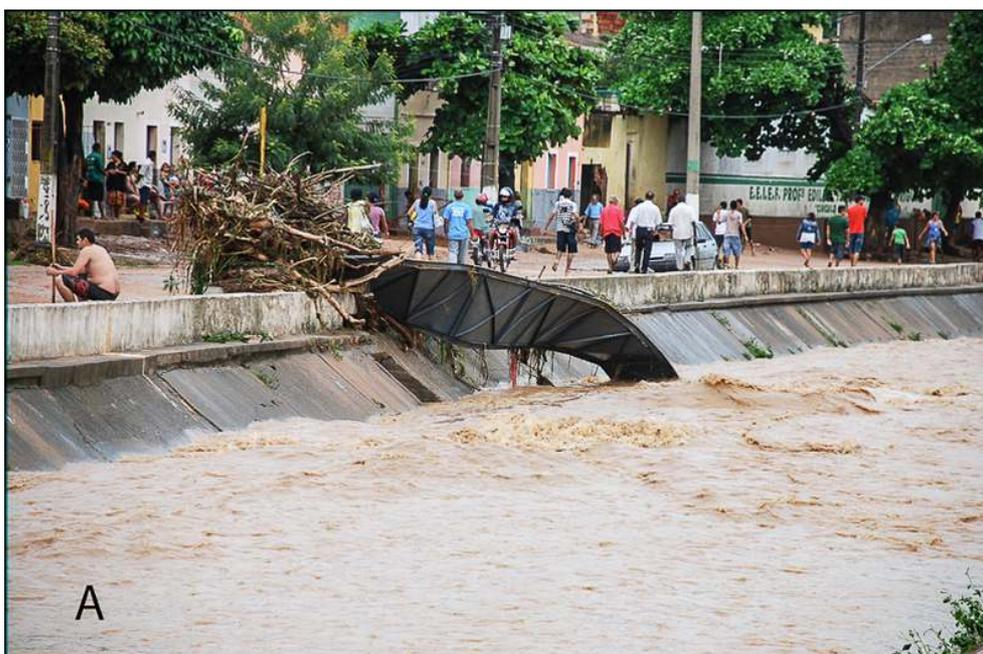
Illustration 11A - Ecoulements de fin de crue et embâcles dans le Rio Granjeiro : passerelle détruite et partiellement emportée, centre-ville (28/01/2011)

- 28 Les débris des ouvrages qui ont été partiellement ou totalement détruits (passerelles surtout) ont pu obstruer le chenal, au moins temporairement, de même que quelques troncs de palmiers, finalement rejetés sur les berges (illustration 9C). Plusieurs embâcles de blocs de grès et de béton ont été observés, immédiatement à l'aval des tronçons où l'eau a détruit les parois et affouillé le matériel grossier de la terrasse remis au jour (illustration 9D). Par chance, aucun véhicule n'a été emporté dans le chenal et n'a ainsi contribué à l'obstruer.

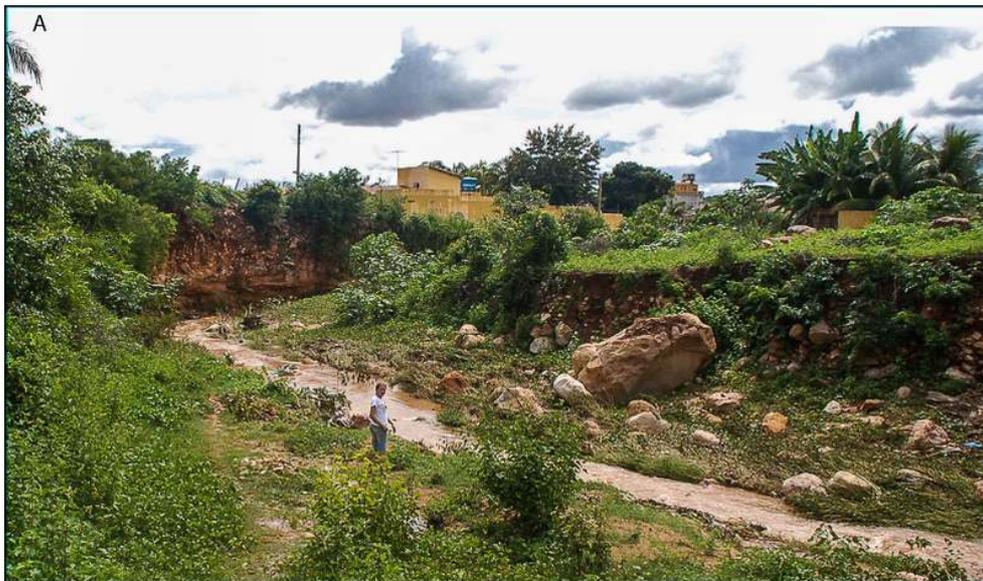
Illustration 12A - Le Rio Grangeiro à l'amont du canal : aval du pont de Lameiro

Coupes dans l'épaisse terrasse de coulée de débris qui se poursuit jusqu'au centre-ville et dans son substrat de grès tendres (Formation Rio da Batateira). Le plus gros bloc dépasse 5 m de longueur.

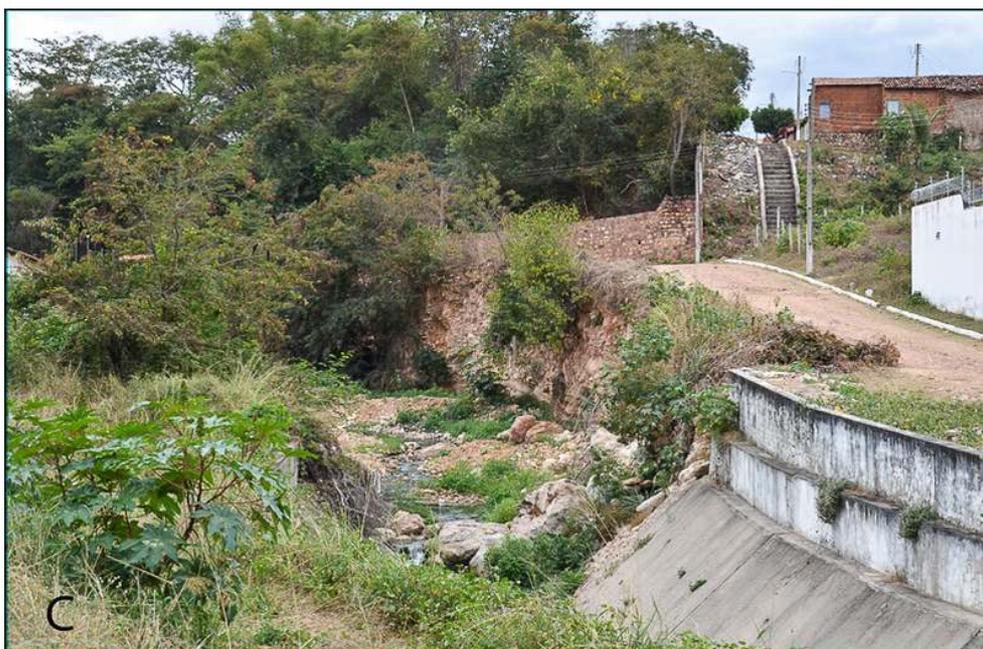
Illustration 12C - Entrée amont du canal (août 2011)

Matériaux prêts à être mobilisés par les crues suivantes.

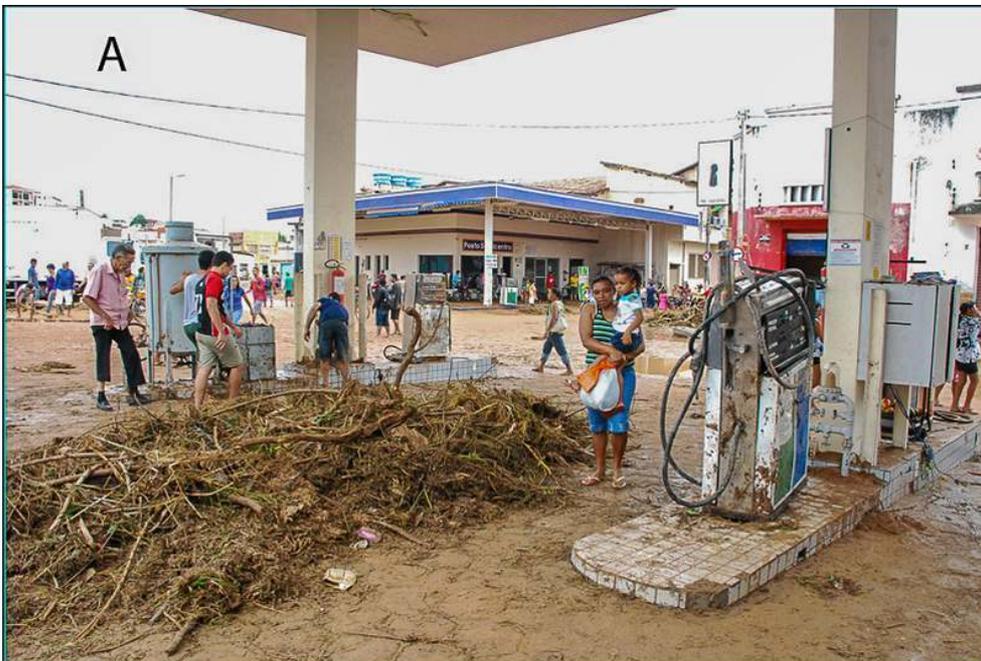
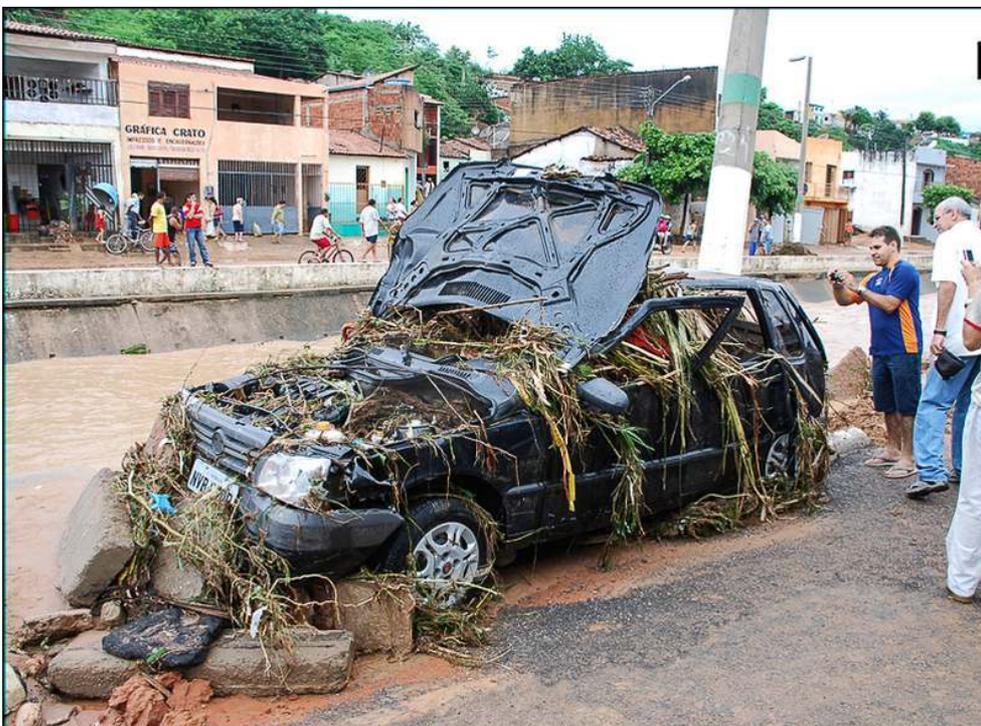
Illustrations 13A et 13B - Dommages causés en ville par la crue du 28 janvier 2011 : traces laissées par la violence de l'écoulement près du canal

- 45 Parmi les dommages causés aux infrastructures civiles, il ressort que 500 m de l'Avenue José Alves de Figueiredo, qui longe le canal du Rio Granjeiro ont été détruits, ainsi que les trottoirs, les systèmes d'adduction d'eau et d'énergie attenants. S'ajoutent à ces dégâts, la dégradation ou la destruction partielle de 2 ponts de béton reliant les deux rives du chenal, ainsi que de 2 passerelles métalliques, de plusieurs transformateurs, et les pompes à essence d'une station-service à l'aval de la mairie (illustrations 13A à 13D). Le montant des dommages est évalué par la mairie à 3 153 000 R\$ (~1,4 M euros : résidences, commerces, marchandises) et 55 529 000 R\$ (~22 M euros : infrastructures).
