Estudio de la alterabilidad y efecto de tratamientos de conservación para los ladrillos de la portada de la iglesia de Santa María de Jesús (Sevilla)

Brick durability and conservation treatment (Santa María de Jesús chapel portal, Seville, Spain)

F. J. Alejandro^(*), R. Villegas^(*)

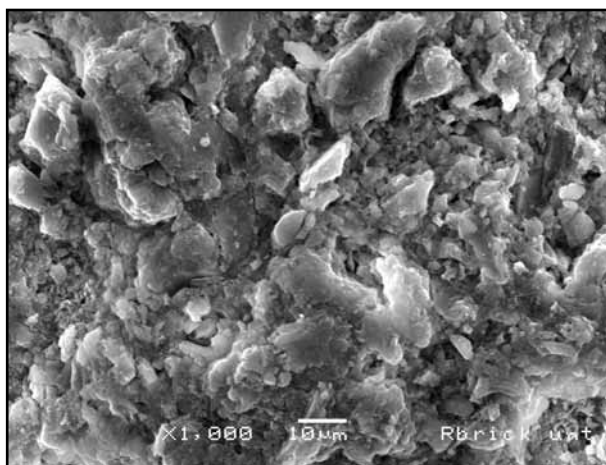
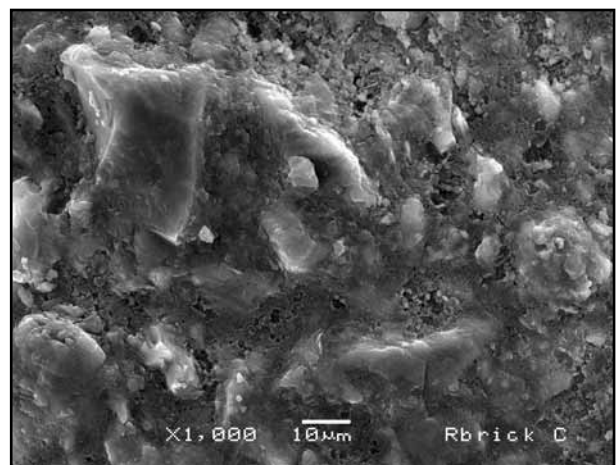
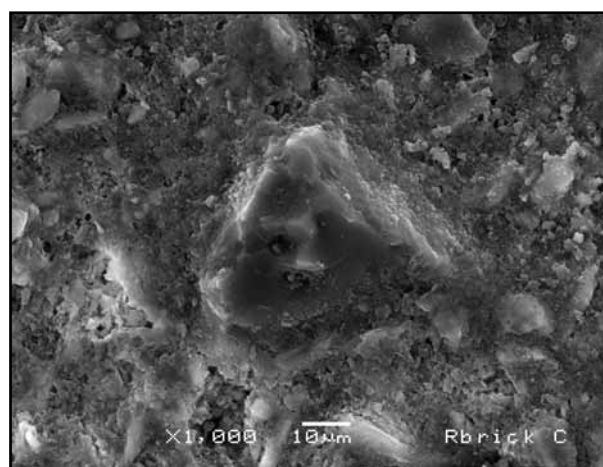
Figura 4. a) Superficie ladrillo rojo sin tratar; b) tratado con el consolidante; c) tratado con consolidante e hidrófugo.
 Figure 4. Red brick surface: a) untreated; b) treated with consolidant; c) treated with consolidant plus water repellent.

El producto recubre de manera bastante uniforme la superficie, aunque en las zonas más profundas se producen acumulaciones, lo cual se ha confirmado por medio de microanálisis EDX, que identifica la presencia solamente de silicio y oxígeno en dichas zonas. No hay diferencias entre los dos tipos de ladrillo por lo que respecta a la película formada por los tratamientos.

accumulate at greater depths, where EDX microanalysis confirmed the presence of silica and oxygen only. No differences were found between the two types of brick with respect to treatment coating.

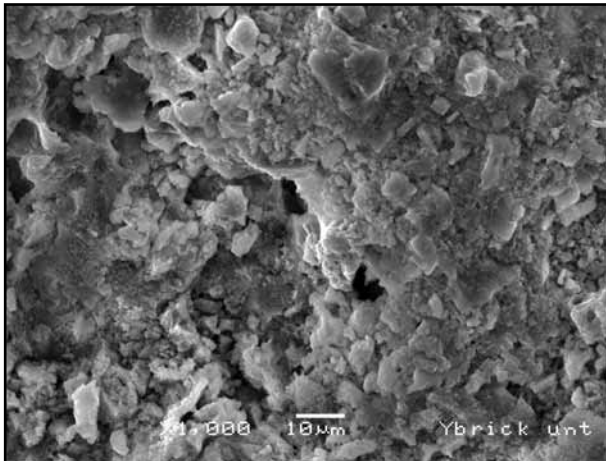
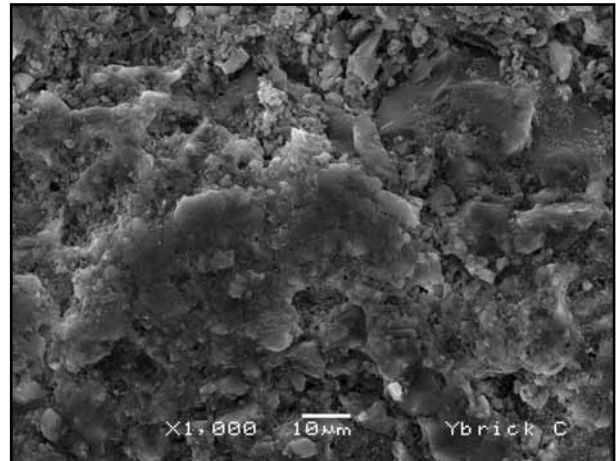
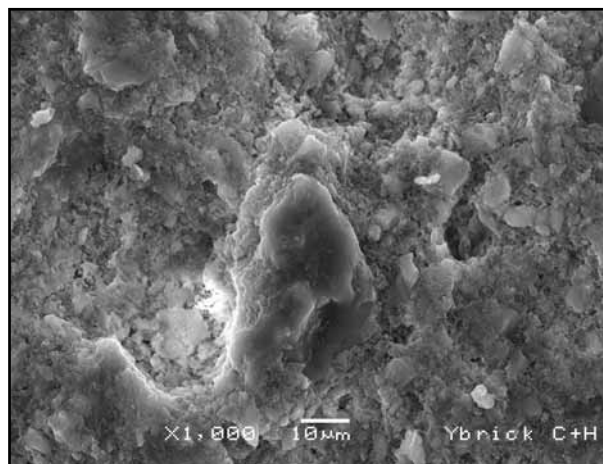
Figura 5. a) Superficie ladrillo amarillo sin tratar; b) tratado con el consolidante; c) tratado con consolidante e hidrófugo.
Figure 5. Yellow-brick surface: a) untreated; b) treated with consolidant; and c) treated with consolidant and water repellent.

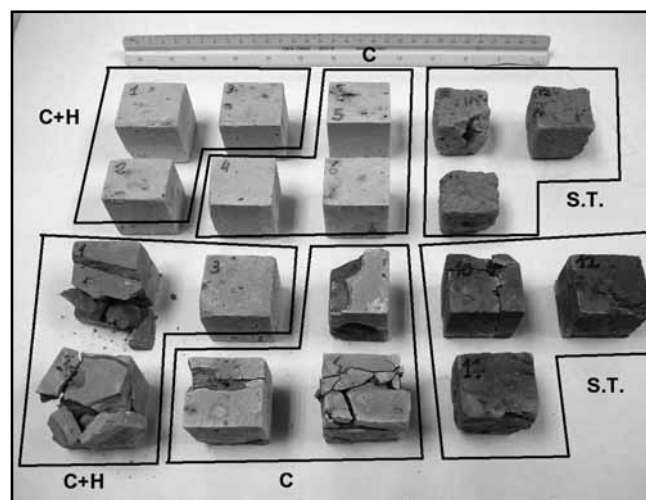
Las primeras alteraciones importantes han aparecido a los diez ciclos de cristalización, observándose la fracturación de las probetas sin tratamiento al igual que las tratadas sólo con el consolidante. Este hecho indica que el tratamiento sólo con consolidante no mejora su resistencia a la cristalización de sales. A partir de los trece ciclos de cristalización las probetas con tratamiento consolidante más hidrofugante se han fracturado mostrando la misma morfología de alteración, por lo que se puede concluir que la combinación de ambos tratamientos mejora ligeramente la durabilidad de los ladrillos rojos frente a este tipo de mecanismo de deterioro, pero no cambia la morfología de la alteración.

The first visible changes appeared after 10 crystallisation cycles, when both the untreated samples and the samples treated with the consolidant only began to break. The consolidant alone obviously failed to improve resistance to salt crystallisation. After 13 cycles, the consolidant+water repellent-treated samples broke in the same way, indicating that the combination of the two products improved red brick resistance to this type of weathering slightly, but did not alter the weathering pattern.

The yellow brick samples performed much better in the salt crystallization test. After ten cycles, weathering was observed in the untreated samples only, which exhibited even crumbling across the entire surface, with rounding

Figura 10. Probetas tras 15 ciclos de cristalización de sales.
Figure 10. Samples after 15 salt crystallization cycles.

de partículas uniformemente en toda la superficie, de forma que las aristas y los vértices se van redondeando. Esta alteración se ha visto incrementada a los 15 ciclos de cristalización, pero no ha habido rotura de fragmentos grandes sino disgregación progresiva. Las probetas tratadas no han experimentado ningún tipo de alteración después de 32 ciclos (al finalizar el ensayo), por lo que se puede concluir que ambos tratamientos mejoran la durabilidad de este material frente a la cristalización de sales.

La diferente morfología de alteración que han tenido los ladrillos rojos, que se fracturan en varios trozos de gran tamaño, frente a los ladrillos amarillos, en los que se desprenden partículas uniformemente en toda la superficie, de forma que las aristas y los vértices se van redondeando, se puede explicar por la diferencia en el tamaño de poros. De esta manera, al ser más pequeños en el ladrillo rojo, las presiones de cristalización son más elevadas y, a pesar de la mayor resistencia a compresión de éste, provocan la rotura del material en fragmentos. En el ladrillo amarillo los poros son de mayor diámetro, por lo que se generan unas tensiones de cristalización inferiores que desencadenan la disgregación más lenta del material.

of corners and edges. While decay was more intense after 15 cycles, it continued to consist in gradual crumbling, with no detachment of large fragments. The absence of any decay whatsoever in the treated samples after the full 32 test cycles provided conclusive proof that both treatments effectively enhanced material resistance to salt crystallization.
