# Caracterización de componentes modulares en implantes de cadera retirados anticipadamente de pacientes en las diferentes clínicas en la ciudad de Barranquilla

## Characterization of modular components in hip implants removed early from patients in various clinics in the Barranquilla's city.

M.Rodelo<sup>1</sup>, J.Muñiz<sup>2</sup>, A.Diaz<sup>3</sup>, M.M. Cely<sup>4</sup>,

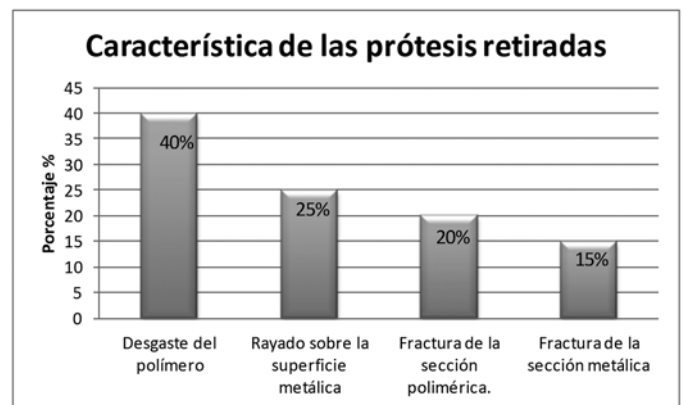
**Figura 4.** Características de las prótesis retiradas.  
**Figure 4.** Characteristics of the prosthesis removed.

Las características más relevantes presentadas en las prótesis retiradas son desgaste del polímero y rayado de la superficie metálica, como se observa en la Figura 4. Los polímeros utilizados en la fabricación de estos sistemas modulares presentan desgaste generado por debris, que ocasiona reacción al interior del organismo[23].

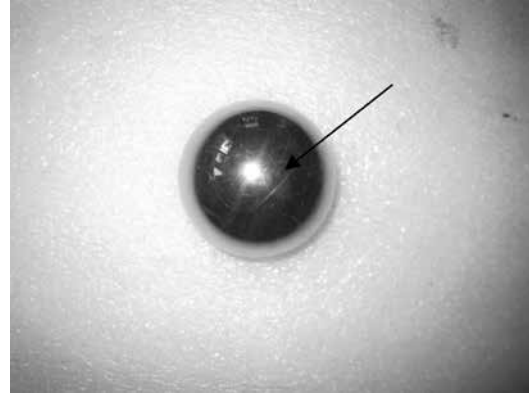
**Figura 5.** Fotografía de la cabeza femoral en Cobalto – Cromo

La mayoría de las muestras presentan rayado superficial, algunas generadas por los implementos utilizados al retiro de las mismas y otras causadas por causas inherentes al funcionamiento. La figura 5, muestra la fotografía de la cabeza femoral (Co-Cr) del sistema modular, la cual fue desarticulada para una mejor visualización y en la cual se observa rayado en la superficie.

La caracterización microestructural mostró en aleaciones Co-Cr-Mo, la presencia de rayado, con canales de tamaño entre 2y 5 mm de ancho, generadas por un tercer cuerpo.

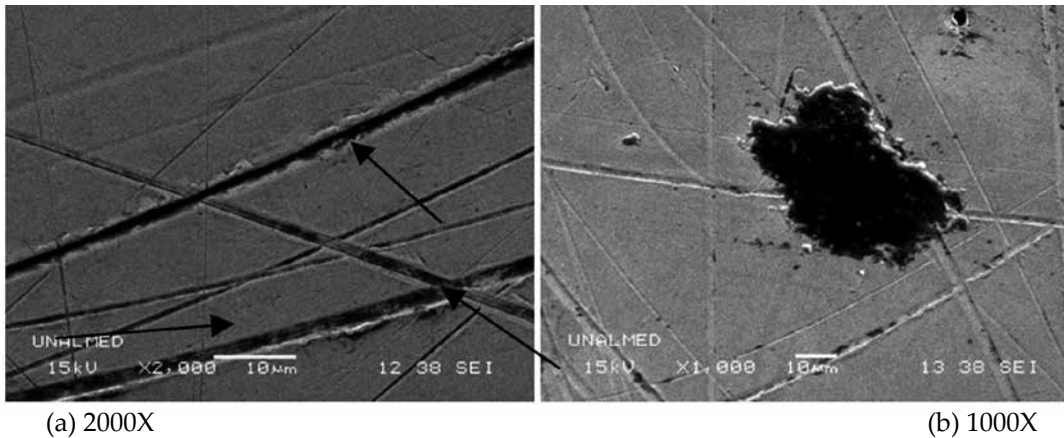
**Figura 6.** Micrografía MEB de la sección superior de la Prótesis Cobalto - Cromo.

Este tipo de daño pudo ser generado por contacto poco lubricado con el acetábulo, produciendo un desgaste abrasivo en la superficie[24]. (Ver Figura 6).

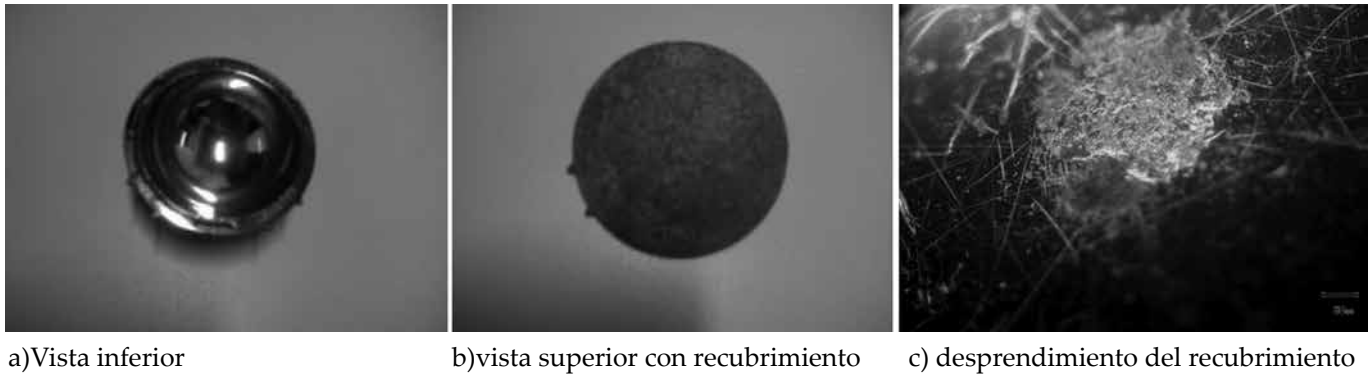
**Figura 7.** Fotografía del Acetábulo (vista inferior y superior) Aleación de Titanio con recubrimiento  
**Figure 7.** Photograph of the acetabulum (top and bottom view) coated titanium alloy

La tabla 2 presenta la composición química del material, corroborando que es una aleación Co – Cr, con adición de Mo. En la Figura 7, se observa el componente acetabular del sistema modular Ti6Al4V, con recubrimiento de Oxido de titanio en la parte superior. En este caso se encontró desprendimiento de material y adhesión de partículas en su superficie.

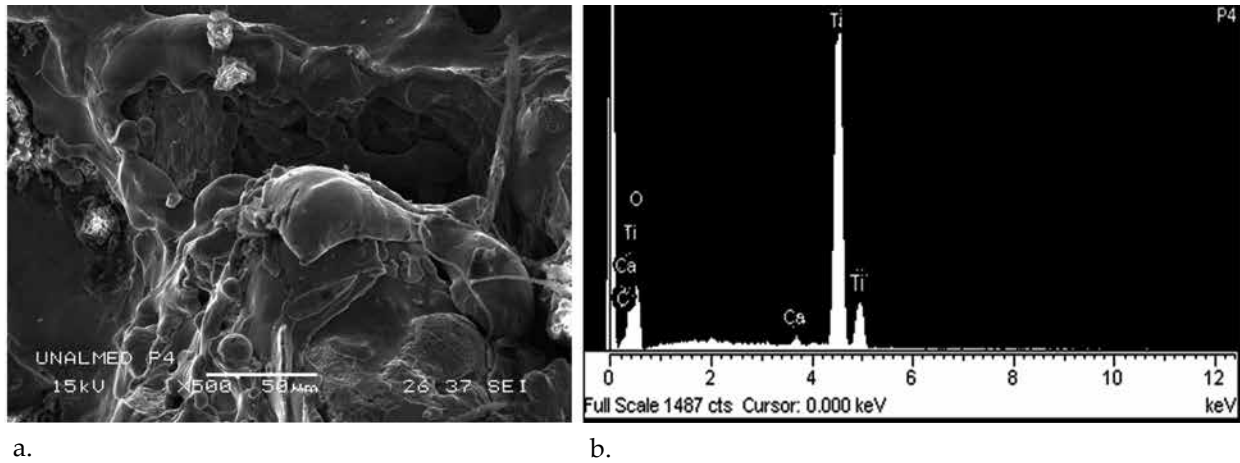
**Figura 8.** Imagen MEB (a) y análisis EDS (b) de la sección superior del acetábulo.  
**Figure 8.** SEM image (a) and EDS analysis (b) of the upper section of the acetabulum

La figura 8a, presenta la vista superior con recubrimiento y un análisis EDS de la misma (8b). El recubrimiento es de tipo cerámico, que permite adherir mejor la prótesis y mejorar la oseointegración con el medio.

Los resultados del análisis químico muestran la presencia de Ti, O, Ca, C and Si, con posibilidad de posibles óxidos de titanio y formación de carbonato de calcio.(Figura 8b).

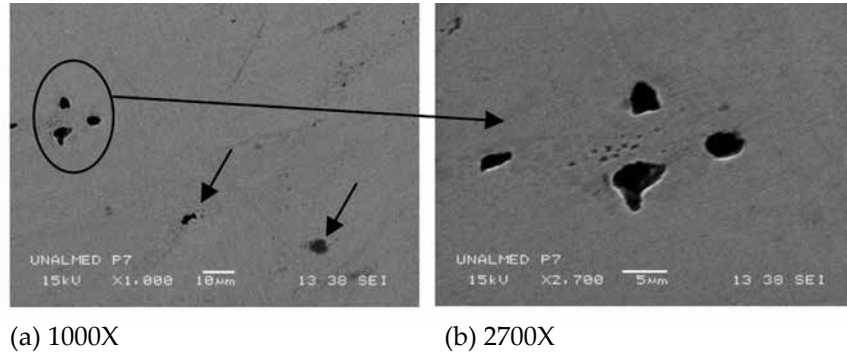
**Figura 9.** Micrografía MEB de la sección superior de la Prótesis de CoCrMo  
**Figure 9.** SEM micrograph of the upper section of the CoCrMo prosthesis.

Otro de los problemas generados en algunas de las prótesis retiradas es la presencia de orificios tipo picaduras de 3 a 5 mm, estas fallas se encontraron en la sección superior de una prótesis no modular tipo CoCrMo; estas fallas pueden ser posibles focos de fallas internas debido a característica morfológica, que acortan la vida útil de la prótesis y a su vez provoca una liberación de partículas, que pueden generar osteolisis en el paciente. (Ver Figura 9).

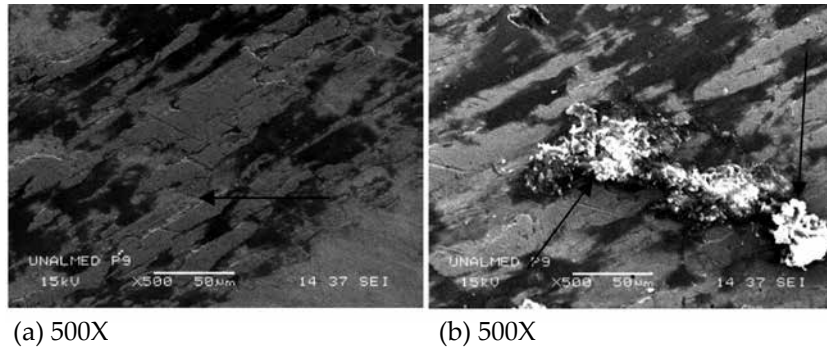
**Figura 10.** Micrografía SEM de la sección superior de la Prótesis  
**Figure 10.** SEM micrograph of the top section of the prosthesis

La Figura 10, presenta desgaste y marcas de rayado por fricción, además de partículas de debris adheridas a la cabeza femoral.

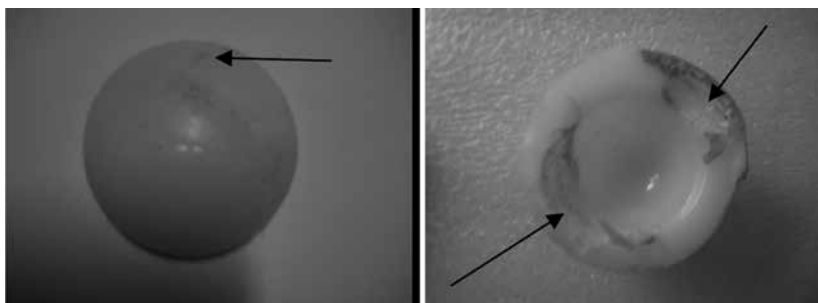
En la Figura 11 se observa la parte superior y la parte inferior de la copa acetabular en polímero como parte del componente metálico. En él se pueden observar desgaste en su parte superior (a) y fractura en los bordes con algo de delaminación hacia la parte interna(b). Las rayas generadas en la parte superior se pueden presentar por acción de desgaste por un tercer cuerpo o por partículas desprendidas del polímero. La posible fractura de los bordes se genera por posibles sobre-esfuerzos generados sobre la cadera, con acción de poca lubricación en el sistema.[25]

**Figura 11.** Copa acetabular con rayado en su superficie.(a) y componente protésico con fractura en los bordes (b)  
**Figure 11.** Acetabular cup with scratches on their surface, (a) and component prosthetic fracture at the edges (b)

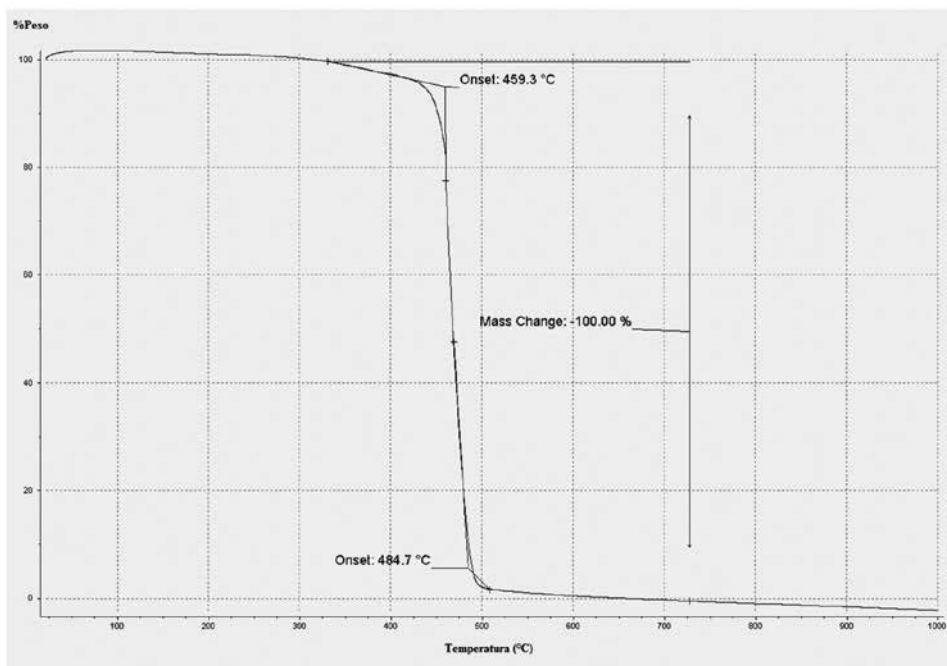
**Figura 12.** Curva TGA para la muestra de polímero.

La Figura 12 y 13 muestran los resultados obtenidos mediante técnica de termo-gravimetría (TGA) y calorimetría diferencial de barrido (DSC) del polímero. La figura 12 muestra que la totalidad de los componentes se han desli-

gado a una temperatura de 500°C, luego del cual hay una pérdida de masa total, mostrando una gran homogeneidad del material, además no se presenta parcialidad en la eliminación de grupos funcionales, comportamiento característico del polímero de ultra alto peso molecular (UHMWPE).

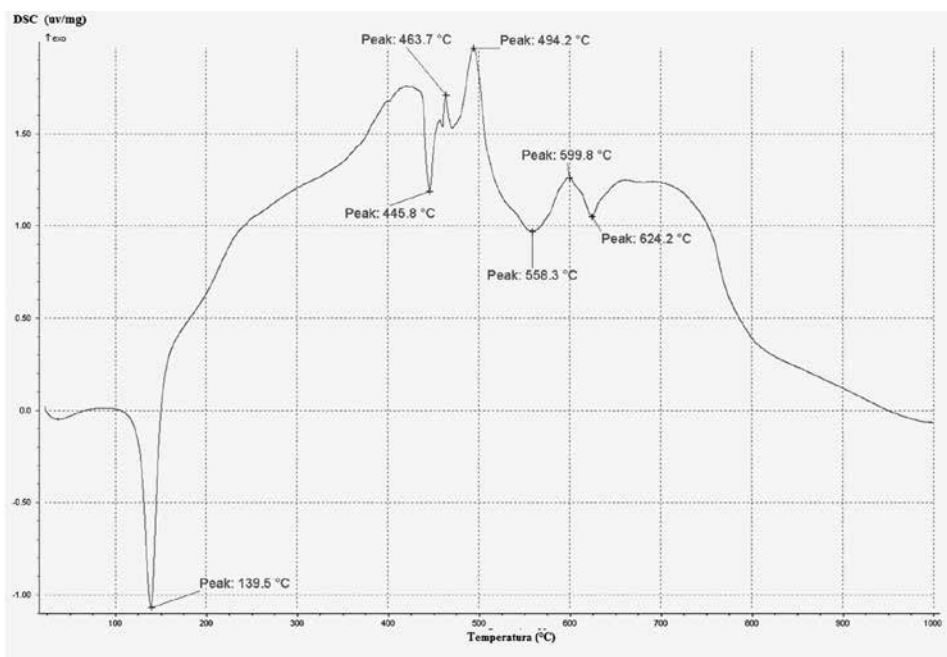
**Figura 13.** Curva DSC para la muestra de polímero.

La figura 13, presenta un análisis de calorimetría diferencial de barrido (DSC), donde se puede identificar la temperatura de fusión del material en 139.5°C.
