**CATEDRAL DEL BURGO DE OSMA**

# LA TORRE RECUPERA SU ASPECTO

Una profunda rehabilitación ha salvado de la ruina y el abandono a la torre barroca de la catedral del Burgo de Osma, uno de los monumentos más significativos de la provincia de Soria que, desde su construcción en el siglo XVIII, jamás había sido reformada. Un trabajo que ha devuelto el esplendor –y también su sonido original–, a este conjunto monumental.

### REHABILITACIÓN DE LA TORRE DE CAMPANAS DE LA CATEDRAL DE BURGO DE OSMÁ (SORIA)

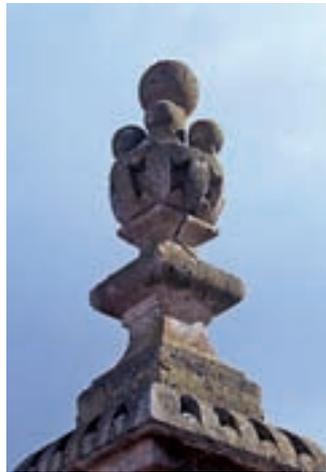
#### PINÁCULOS

Algunos estaban rajados a causa del incremento de volumen de los vástagos de sujeción y atacados por la corrosión. Se desmontaron y se sustituyeron por doble varilla zincada y anclajes con varilla y resina.

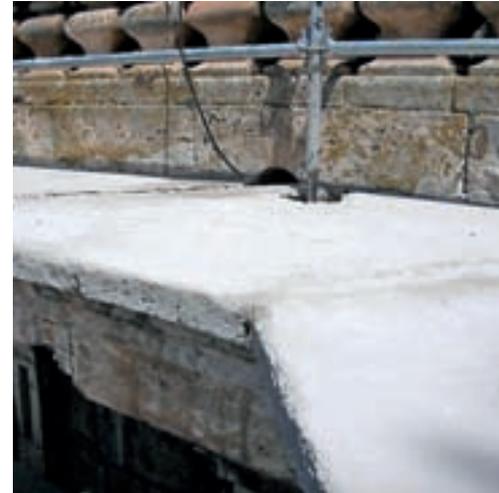
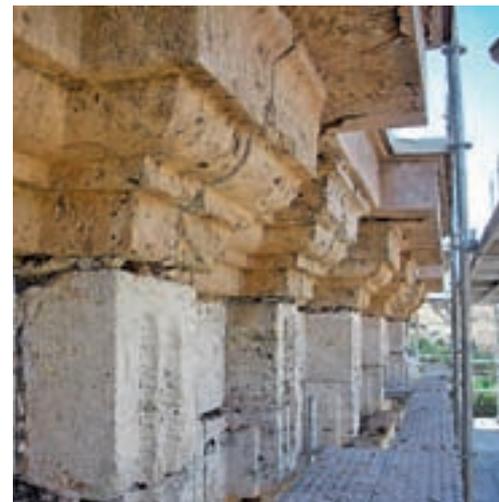
**CORNISAS**

Arriba, tratamiento de formación de pendientes superior tras la recuperación del borde de la cornisa. Abajo, patinado inicial tras la limpieza superficial.

Antes de impermeabilizar las cornisas, se ejecutó una pendiente adecuada donde fue preciso, por medio de mortero pétreo de restauración, para asegurar una superficie lo más regular posible que permitiera el correcto drenaje de las aguas pluviales.

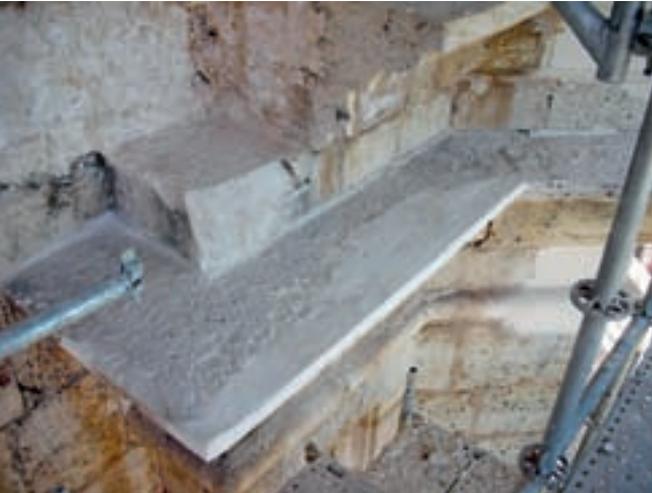
**CORNISAS**

Recuperación de las cornisas y goterones en borde para facilitar la evacuación de aguas.

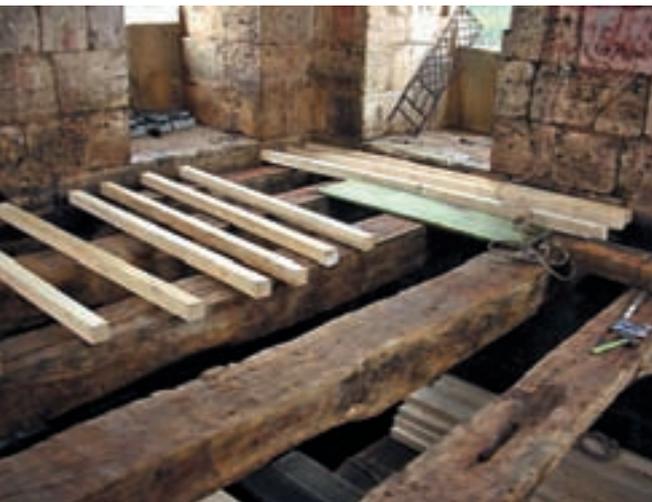
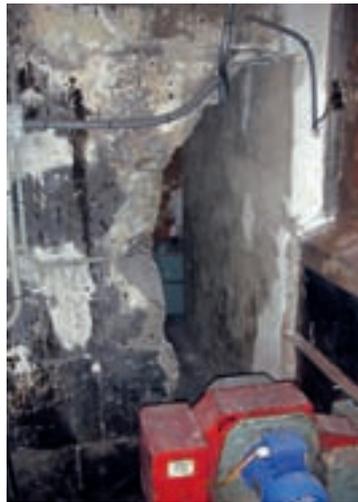
**MONTAJE**

Manteniendo las vigas principales y separando la capa de terminación de la pared interior se evita la pudrición en cabezas de vigueta.

En el interior, se procedió al desmontaje de la tablazón en mal estado para llevar a cabo la reposición de la viga partida del forjado del cuerpo de campanas, la colocación de nuevas viguetas de madera y la terminación en tablero fenólico tratado para la intemperie y separado de las paredes interiores para evitar la posible pudrición de la misma. El montaje de los forjados se llevó a cabo de abajo a arriba, siendo el más peligroso el primero, con un vacío de 30 m bajo el mismo.

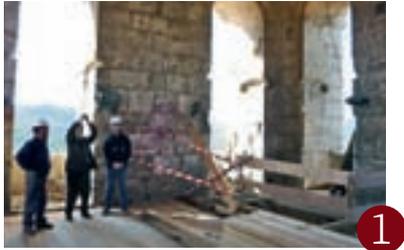
1

- 1/ Montaje de forjado superior en el cuerpo de campanas.
- 2/ Vegetación existente en las cornisas por falta de mantenimiento y limpieza.
- 3/ Recuperación del volumen de cornisa mediante anclaje con varilla, resina y mortero realizado con piedra caliza, previa a la impermeabilización superior.
- 4/ Fijación de goterón en borde de cornisa con metacrilato, que envuelve y tapa la impermeabilización.

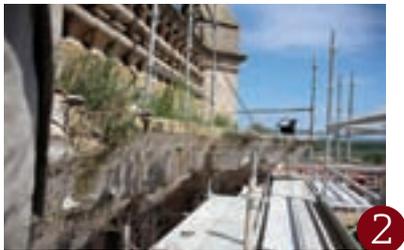
2

- 1 Estado que presentaba el pararrayos y la vegetación encontrada en las cornisas.

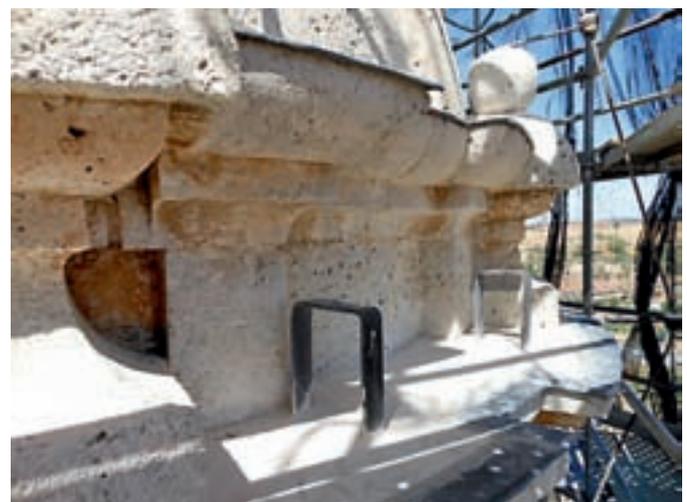
### GOTERÓN DE PLOMO

Goterón de plomo en perímetro de linterna en fase 2, previa a la impermeabilización.

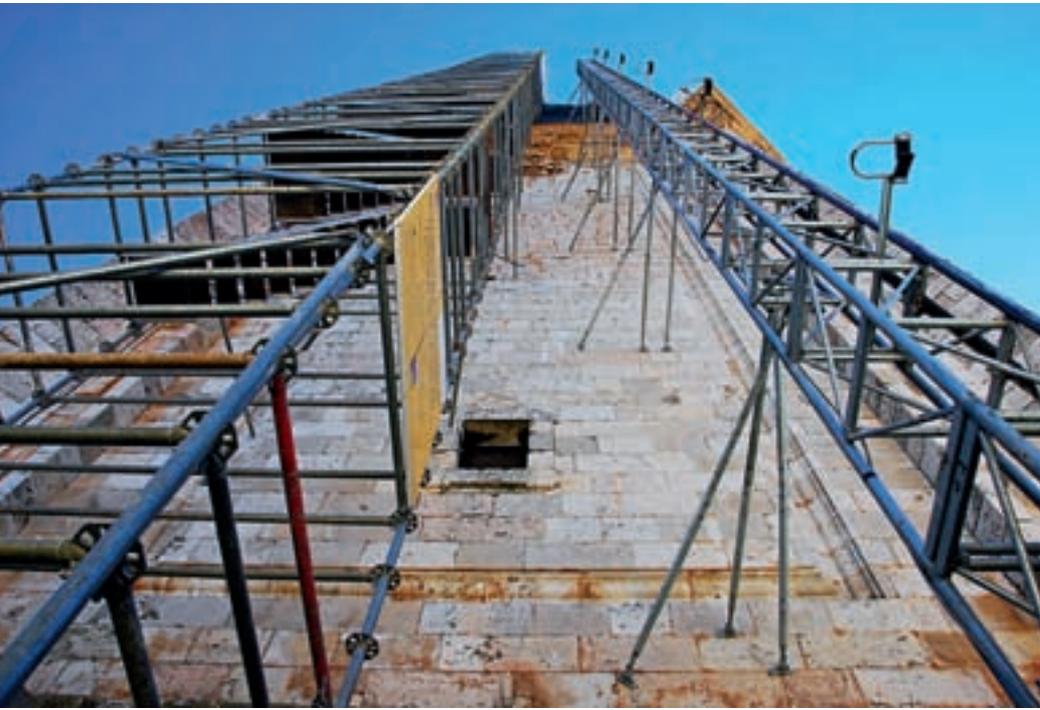
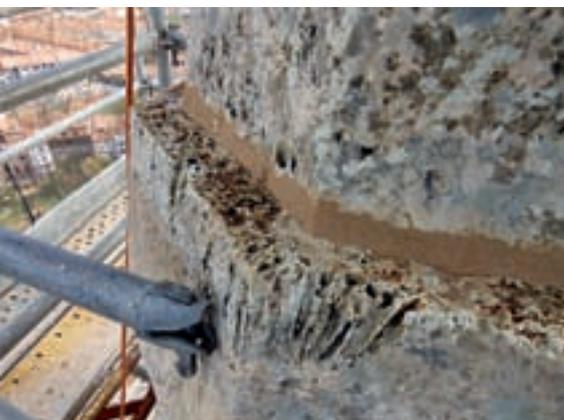
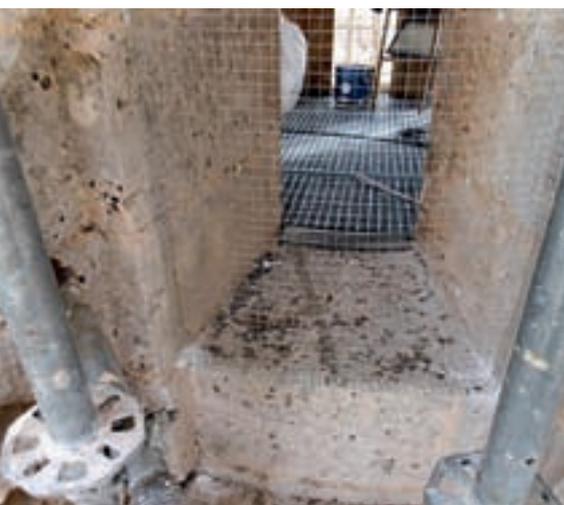
#### MEDIDAS ANTIPALOMAS

Se colocaron mallas antipalomas en los huecos de las campanas en todos los niveles, y sistemas lineales en balastradas.

El cierre mediante plataforma de tramex, con trampilla en la base del cupulín, se complementó con un sistema de jaulas antipalomas en los huecos de las campanas, consistente en unas redes, a modo de estores, que se pueden enrollar cuando haya que voltear las campanas. También se cambió la carpintería de las puertas de acceso a los distintos niveles de la torre, ahora inservibles, sustituyéndolas por puertas con tramex y perfiles calados que permitan la ventilación, pero no el acceso de palomas.

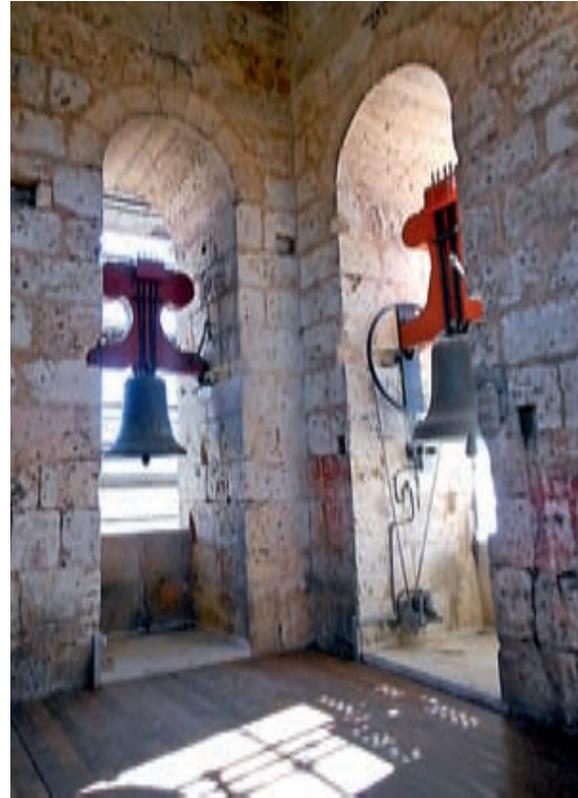
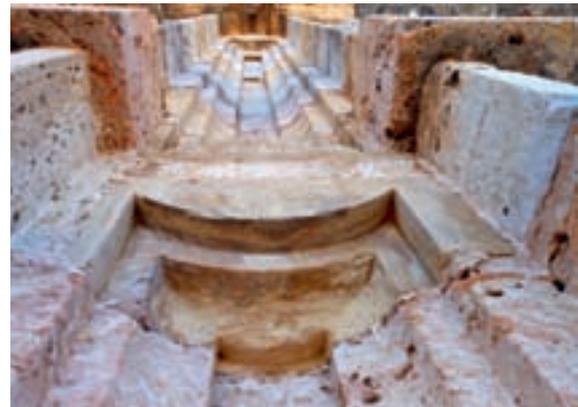
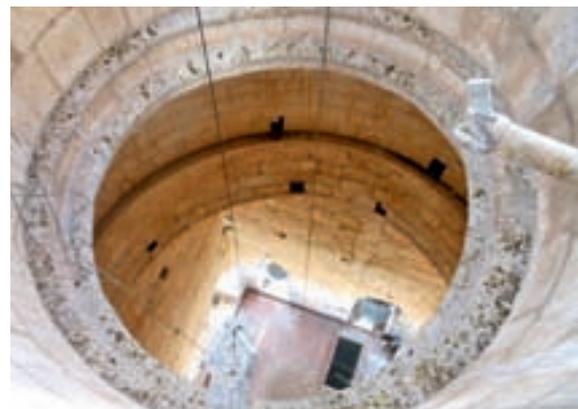
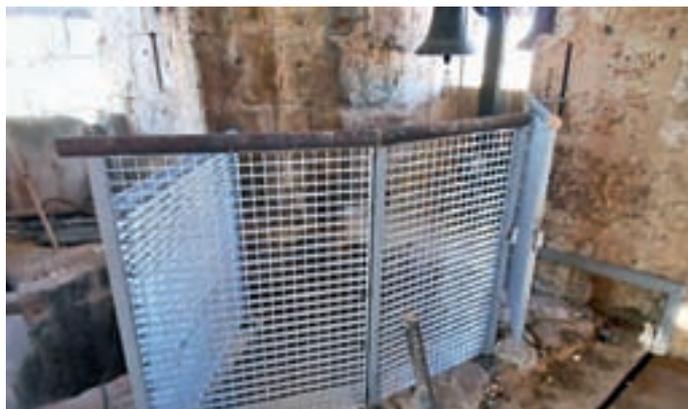
**PROTECCIONES**

Barandillas, líneas de vida exteriores y un acceso con escalera protegida con anillos en el interior, junto con una plataforma de tramex en la linterna, aseguran el acceso y seguridad para los trabajos de mantenimiento posteriores.

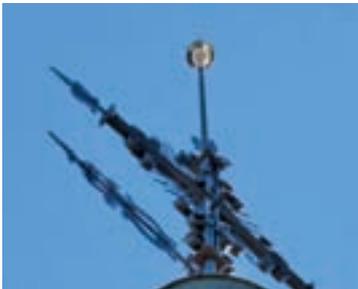
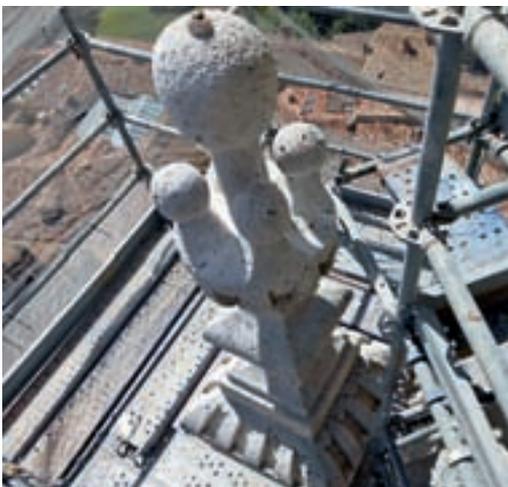
**PINÁCULOS**

Bebedores de resina y marcas de varillas de resina utilizada para solidarizar las piezas que componen los pináculos.

epoxídica en dispersión acuosa, armada con fibra de vidrio y terminación superficial. Este proceso comprendió la preparación de la superficie, que debía estar seca y exenta de suciedad, eliminando irregularidades y limpieza con aire comprimido. Después, se aplicó imprimación epoxi Adingun, para aumentar su penetración en el soporte. A continuación, se realizó el estratificado de manta de fibra de vidrio MAT 350-M4 impregnada con resina epoxi Adingun, formando un laminado continuo en toda superficie a impermeabilizar. Se terminó con el acabado con capa de protección gelcoat de resina epoxi Adingun Tixo, de tixotropía media, acabado con espolvoreado de áridos de piedra caliza de 0,5 mm de espesor, que se adhirió a la resina. Tras el tratamiento protector e hidrofugante, se sellaron las juntas de fábrica de sillería en piezas aparejadas, de dimensiones medias aproximadas hasta 60x40 cm, con mortero de cal de dosificación 1/3 color natural. Llamó la atención en obra la gran cantidad de amasadas utilizadas en el relleno de las juntas de la sillería, siempre de abajo a arriba. En el cupulín se realizaron anclajes paralelos al diámetro cosiendo las piezas entre sí y con las de nivel inferior, asegurando la estabilidad de dicho elemento.
