CONTART 2016. La Convención de la Edificación
20 - 22 de abril de 2016; Granada (Spain): Colegio Oficial de Aparejadores y
Arquitectos Técnicos de Granada. Consejo General de la Arquitectura Técnica
de España, p.277-286

PROCESOS EN EL PROYECTO DE REHABILITACIÓN ESTRUCTURAL DE UNA EDIFICACIÓN EN SERVICIO UNA VEZ SUPERADA SU VIDA ÚTIL

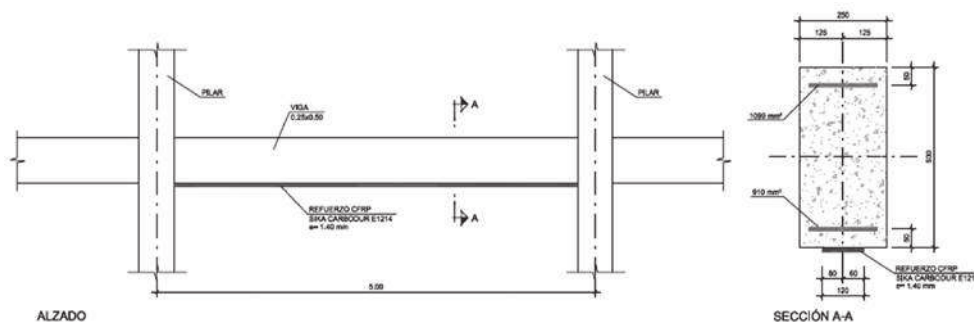
- Las viguetas de los forjados de todas las plantas tenían capacidad resistente suficiente como para soportar las cargas.
- Las jácenas de las plantas tipo sometidas a unas sobrecargas superiores a 4 kN/m² requerían de un refuerzo estructural a flexión positiva en centro de vano.

En el caso que nos ocupa, eran las jácenas principales situadas entre los ejes 1 - 2, 5 - 6, y 6 - 7 de las plantas tipo las que necesitaban refuerzo estructural. Hay que comentar que en la planta de cubierta, las jácenas entre los ejes 1 - 2 se reforzaron de la misma manera pese a que la sobrecarga de uso considerada era menor. Esto se debió a que esta zona era la destinada a instalar los equipos de climatización y fue por ello que se reforzó la estructura en previsión de que en el futuro pudieran instalarse equipos más pesados.

Figura 3. Refuerzo en vigas. Fuente: Acciona Ingeniería S.A.

Para efectuar los refuerzos estructurales necesarios frente a esfuerzos de flexión positiva en las jácenas, se propuso el empleo del sistema Sika CarboDur Plates.

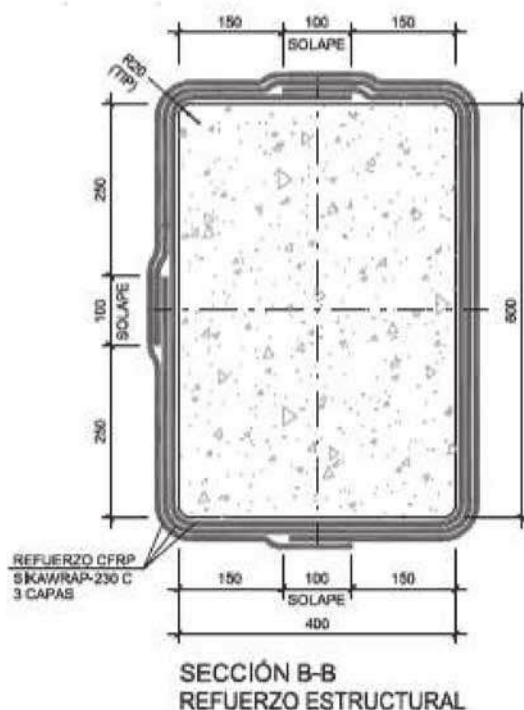
- Existían una serie de pilares en las plantas baja y primera en los que se necesitaba de un refuerzo estructural por confinamiento del hormigón para aumentar su capacidad resistente.

- Los pilares de planta baja extremos: A1, A2, C1, C2, C6 y C7, donde la resistencia media esperada del hormigón confinado aumentaba a 33 MPa una vez realizado el refuerzo.
- Los pilares de planta baja interiores: A3, A4, A5, C3, C4 y C5, donde la resistencia media esperada del hormigón confinado aumentaba a 28 MPa una vez realizado el refuerzo.
- Los pilares de planta primera extremos: A1, A2, C1, C2, C6 y C7, donde la resistencia media esperada del hormigón confinado aumentaba a 28 MPa una vez realizado el refuerzo.

Figura 4. Refuerzo en pilares. Fuente: Acciona Ingeniería S.A.

En el caso de los refuerzos estructurales necesarios en los pilares, se propuso el empleo del sistema SikaWrap. En el caso que nos ocupa, hay que distinguir tres tipos de refuerzos de pilares distintos.
