CONTART 2018: VII Convención de la Edificación  
30 mayo - 1 junio 2018; Zaragoza (Spain): Colegio Oficial de  
Aparejadores y Arquitectos Técnicos de Zaragoza. Escuela  
Universitaria Politécnica de La Almunia, p.676-684

**ANÁLISIS DE PATOLOGÍAS EXPANSIVAS MANIFESTADAS EN SOLERAS  
TRAS EL RECALCE DE LA CIMENTACIÓN EN LA IGLESIA DE SAN ANDRÉS  
(CALATAYUD)**

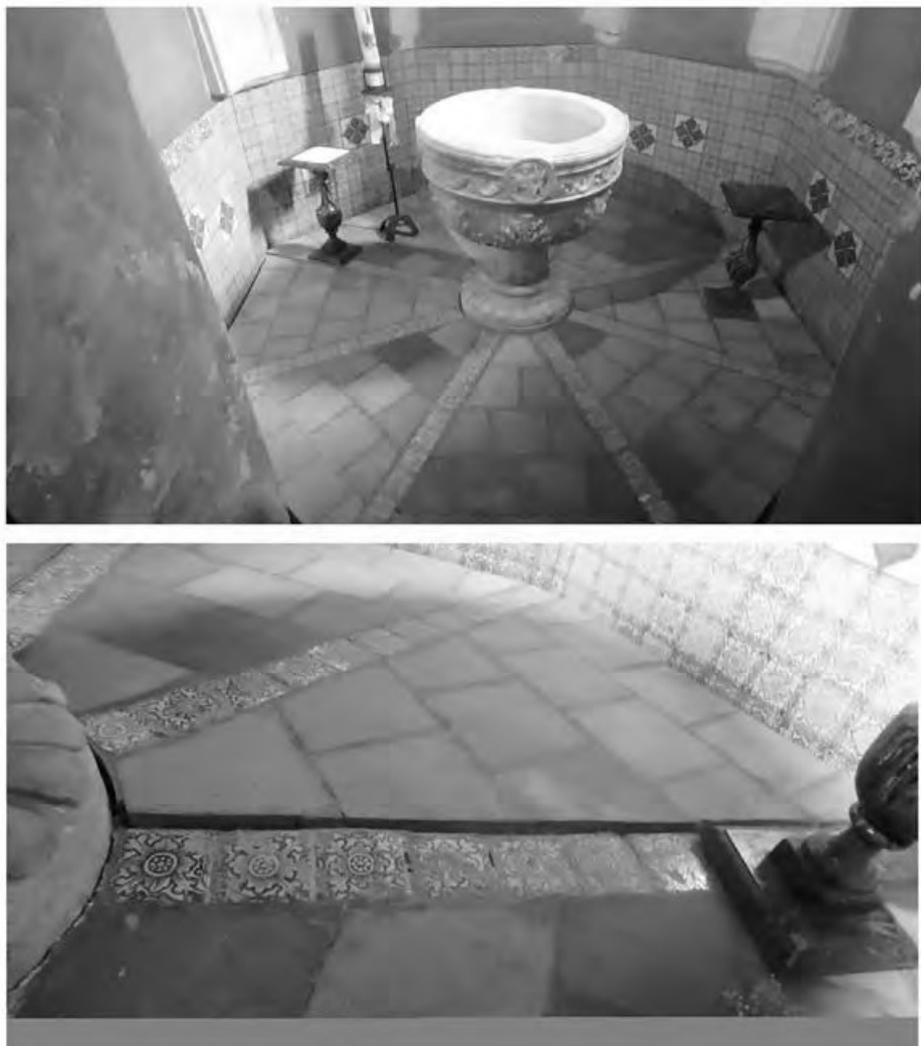
Una vez finalizada dicha restauración, y en un intervalo corto de tiempo (2 años), comenzó a manifestarse un levantamiento de la solera, resultando más pronunciado en la zona central y menos en las proximidades de los paramentos, lo que daba a la solera un aspecto convexo. A pesar de encontrarse en la zona central, el apoyo de la pila bautismal no sufrió ascenso alguno. Los valores medidos del levantamiento de la solera llegaron a alcanzar un máximo de 5 cm, tomando como referencia tanto la zona adyacente a las paredes (que formaban parte de la estructura de soporte de la torre) como la pila bautismal, cuya cota de apoyo quedó por tanto por debajo del pavimento. En la Figura 1 se observan los detalles del aspecto de la solera afectada por la patología descrita.

Figura 1. Arriba, aspecto general de la Capilla Bautismal tras la restauración.  
Abajo, detalle de la solera afectada por expansividad por ataque sulfatado con formación de taumasita.

[7]. En este caso concreto, y a la vista de los resultados obtenidos y que se recogen en las Tablas 1 y 2, se puede afirmar que bajo la solera de la capilla estudiada se está produciendo un deterioro por ataque sulfatado con formación de taumasita, cuya intensidad aumenta al profundizar en el terreno. Dicho de otra manera, el proceso de reacción progresa de abajo hacia arriba, y es plenamente compatible con la distribución en los porcentajes de árido, hidratos y sales (especialmente taumasita) obtenidas mediante el análisis mineralógico. La distribución de grupos de minerales en profundidad parecen indicar que el proceso no está concluido, por lo que se prevé que la deformación siga amplificándose todavía durante un periodo de tiempo impredecible, si no se toman las medidas oportunas.

De lo discutido hasta ahora cabe abordar la cuestión desde dos puntos de vista. Por un lado está la posible actuación en un caso como el aquí estudiado, una vez identificado que el origen de las patologías reside en la formación de taumasita. La mejor solución pasaría por retirar todos los restos de mortero u hormigón presentes en el subsuelo de la solera, que en este caso particular es abordable al constituir un volumen no muy elevado, y sustituirlo por un mortero tradicional de yeso y cal. Esta solución evitaría que las patologías siguiesen evolucionando y que fuesen necesarias actuaciones periódicas adicionales, pero, por el contrario, supondrían un aporte de sales al subsuelo que, en las condiciones de humedad elevada que ya provocaron la formación de taumasita, favorecerían la generación de eflorescencias salinas en la solera y en los paramentos. Por tanto, esta solución necesitaría combinarse con otra tendente a evitar los ascensos capilares para garantizar la efectividad de la reparación.
