PLAN DE INTERVENCIÓN EN LA CAPILLA DE LA COMUNIÓN DE LA IGLESIA MAYOR DE SANTIAGO, JUMILLA (MURCIA)

MORENO GARCÍA, DAVID E.
Ingeniero de Edificación
e-mail: davidemg@hotmail.com

Se trata de un estudio pormenorizado, análisis y clasificación de los daños y lesiones que se pueden encontrar en la Capilla de la Comunión de la Iglesia Mayor de Santiago de Jumilla (Murcia), y la propuesta de subsanación de los mismos.

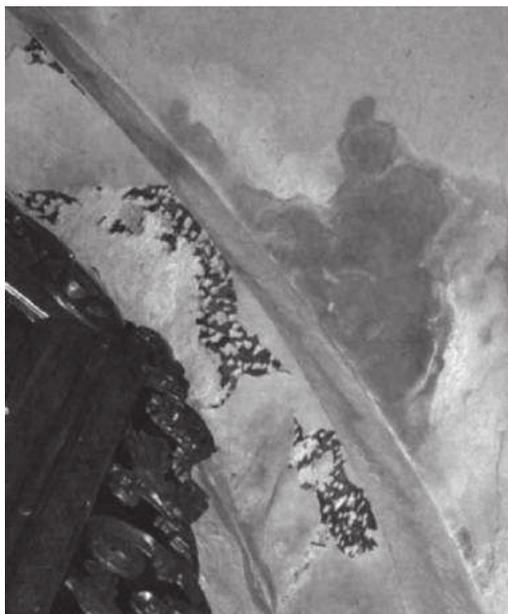
Figura 12. Desconchado.
David E. Moreno.

Aparecen desconchados entre los revestimientos y el paramento de soporte, propiciada por la presencia de humedad, tanto en pinturas como en enlucidos. Figura 12.

Manchas, desconchados, eflorescencias y mohos: como ya se ha indicado, estas lesiones se originan debido al alto contenido de humedad que asciende desde el terreno o se filtra desde la cubierta. Una vez tratada la causa que los produce, se picarán los revocos de cal y enlucidos dejando ventilar los muros antes de proceder a la aplicación de los nuevos revestimientos. En el caso de que el material afectado sea piedra se actuará mediante tratamientos químicos.

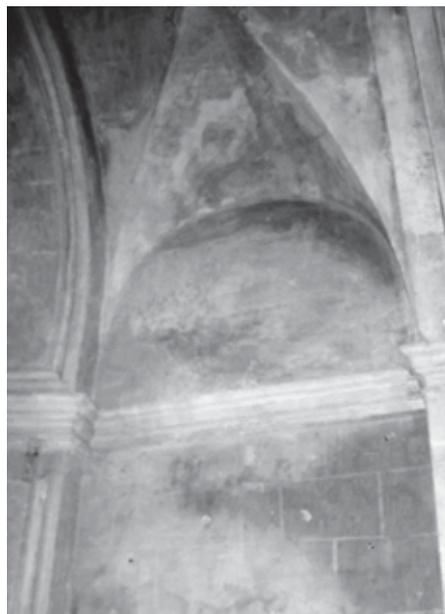
Figura 13. Lavado.
David E. Moreno.

Lavados, lesión producida por el paso de agua que arrastra partículas de la capa superficial y produce cambios y pérdidas de color. En este caso producida por el agua proveniente de filtraciones en cubierta. Figura 13.

Se propone la sustitución de la cubierta, manteniendo y saneando los pares de madera que forman la pendiente y recuperando la teja cerámica, por una nueva composición de capas que garanticen la impermeabilidad, de interior a exterior; un panel sándwich machihembrado de DM hidrofugado, una placa tipo “onduline” y por último la teja recuperada.

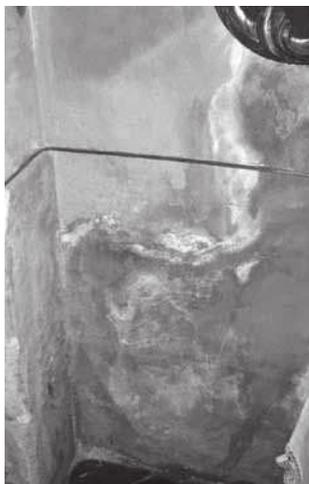
Figura 14. Eflorescencia.
David E. Moreno.

Depósitos superficiales de sales solubles, eflorescencias, producidas por la salida al exterior y evaporación de la humedad contenida en la piedra, en este caso agravado por la naturaleza de los materiales empleados en la construcción de procedencia caliza con gran contenido en sales. Figura 14.

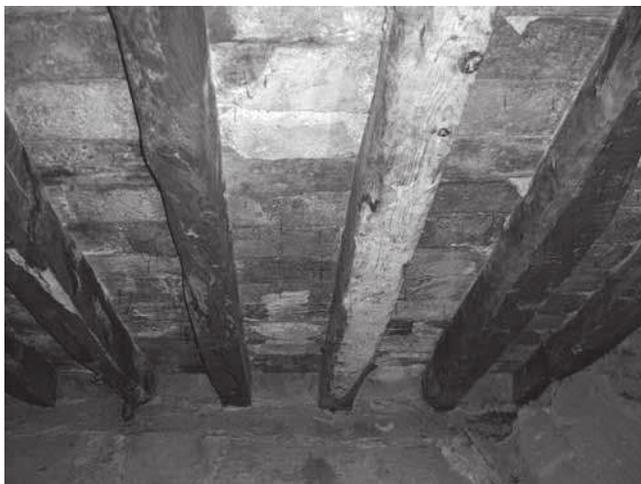
Figura 15. Arenización.
David E. Moreno.

Arenización del tablero cerámico de cubierta compuesto por ladrillos cerámicos macizos, en los que se observa una disgregación y descomposición del material, que se deshace con el simple paso de la mano, debido a la falta de impermeabilización de la cubierta durante un periodo prolongado. Figura 15.
