## 2000 鳥取県西部地震による下水道施設の被害

Damages to the sewerage system by the Tottori-ken Seibu Earthquake, 2000  
 Hisashi FUJIMURA, Takeshi IWATA<sup>\*1</sup>, AKIHISA YOSHINO<sup>\*1</sup>, SUNAO TAKAGI<sup>\*1</sup>,  
 Kouji TANAKA<sup>\*2</sup>, Toshio MORIWAKI<sup>\*2</sup>, Kiminori YAMAMOTO<sup>\*2</sup>,  
 Takaaki SHIINOKI<sup>\*3</sup>, Kazuo MATSUMOTO<sup>\*4</sup>

**Abstract:** The earthquake occurred on the 6<sup>th</sup> of October 2000 in the western part of Tottori prefecture, nicknamed Tottori-ken Seibu Earthquake 2000, caused a lot of damage to the sewerage system, including sewer pipelines and treatment plants, in the coastal region called Yumigahama. This region covers Yonago and Sakaiminato cities. In this study, the overall damage to the sewerage system in the study area is assessed, and a statistical analysis is carried out. Besides, the damage characteristics are summarized based on field surveys and engineering design aspects of damaged structures. Some areas, particularly Takenouchi Danchi in Sakaiminato city and Uchihama sewerage treatment plant in Yonago city, suffered from severe liquefaction. The damages in these areas are studied in more detail, including the

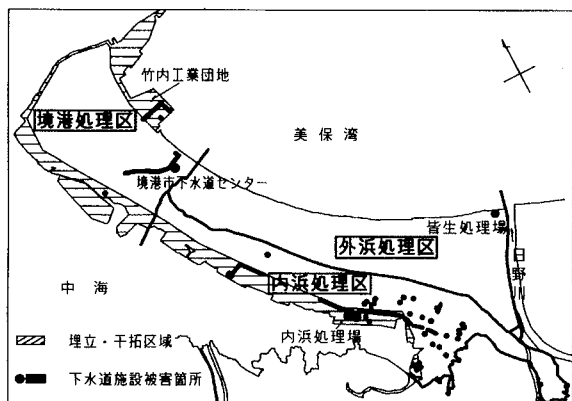
図1 下水道管の被害分布図

図1は、下水道被害分布図である。それによると、内浜処理区及び境港処理区は、外浜処理区にくらべ埋立・干拓区域が多く、地震による下水道被害も、その埋立・干拓区域の多い内浜処理区及び境港処理区に集中している。外浜処理区の場合、終末処理場である皆生処理場のみの被害であった。

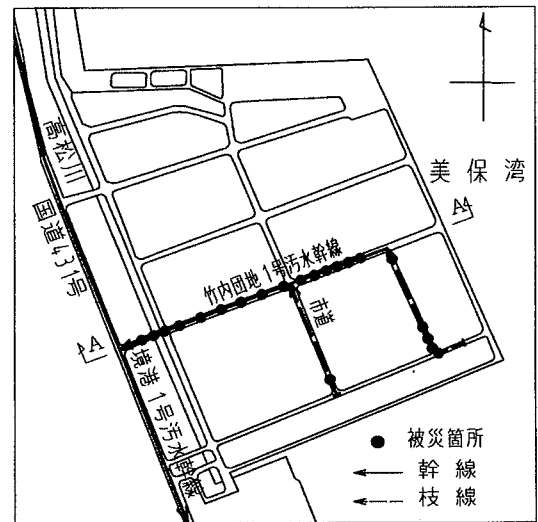
図2 竹内工業団地内の被害分布図

被害は、マンホールや本管で発生しており、浮き上がり・沈下・クラック・ズレ・たるみ・破損・逆勾配等の変状が確認された。特に、マンホール直壁部とマンホールから1本目の管渠で被災が多かった。また、図3は震災前と震災後のマンホール天端高及び地盤高の変位量を示したものである。その結果、地盤高は全体的に沈下し、マンホールは浮き上がる傾向が確認された(写真1～写真3)。

団地内のいたる所で液状化に伴う噴水・噴砂が見られ、被害の主原因は地盤の液状化によるものと考えられる。また、周辺地盤の液状化の判定を行ったところ、 $P_L$ 値(液状化指数)が14となり「液状化の危険性が高い」という判定結果が得られた。

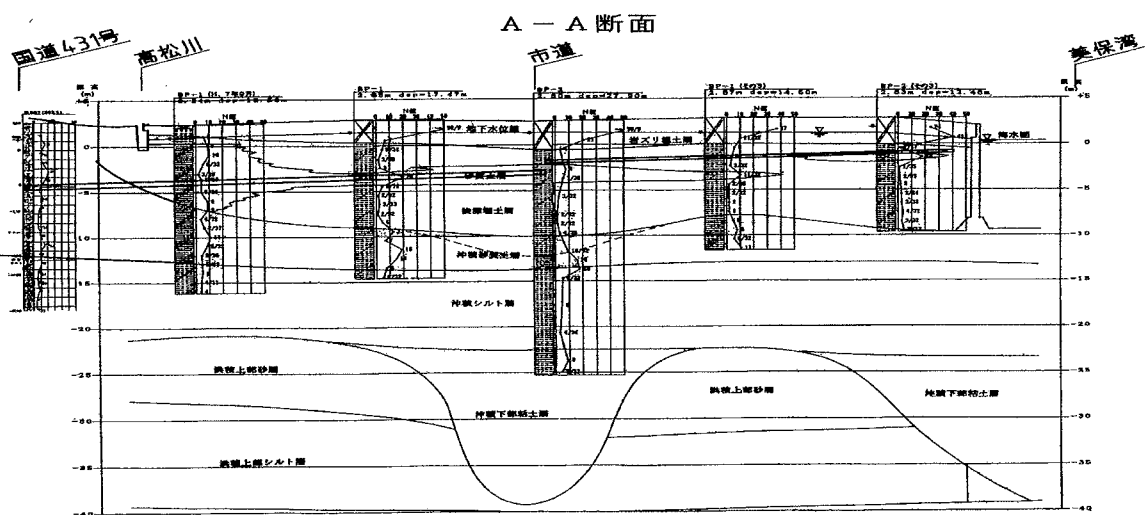
図4 竹内工業団地の地質断面図  
(境港市、1996、抜粋)

図4は、A-A測線の地質断面図であり、地層分布は次のとおりである [1]。

- ①表土層は、砂質土による盛土で、場所によっては岩ズリで埋め立てを行っている。
- ②浚渫埋土層は、層厚10m程度で、シルト～砂質シルト～シルト質砂が混在した地層となっている。含有される砂分は、微砂～細砂を主体としている。N値は10以下で緩い密度となっている。この浚渫埋土層内に下水管が埋設されている。
- ③沖積砂質土層は、層厚5m程度の微砂～細砂を主体とした砂質土層で、下方ほどシルト分が多くなる。N値は5～20程度とばらつきがみられる。
- ④③以深は、沖積シルト・粘土層～洪積層が厚く分布している。

液状化に伴う沈下傾向は、高松川付近を境にして違いが見られ、美保湾側は全体的に沈下しているが、国道側は沈下が少ない。これは、高松川が埋め立て前の海岸線に当たり、浚渫土の分布状況の違いによるものと考えられる。

浚渫土は人工的に盛られた緩い地層のため、液状化発生後の土粒子の再配列に伴い沈下を生じたと考えられる。一方、高松川より国道側(沖積砂質土層が分布)は、締まりの程度が浚渫土より密であり、液状化を生じた後の土粒子の再配列による沈下は少なかったと考えられる。

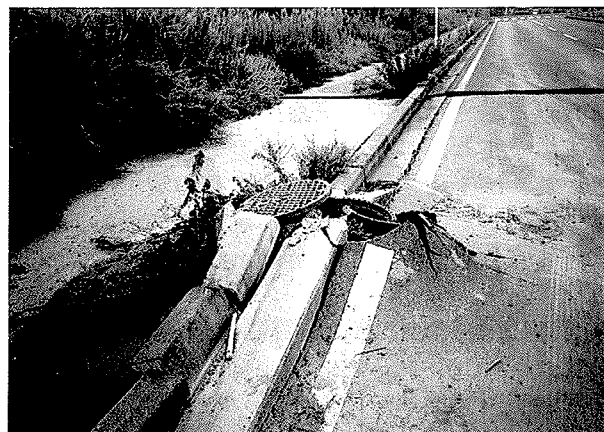
写真1 マンホールの破損

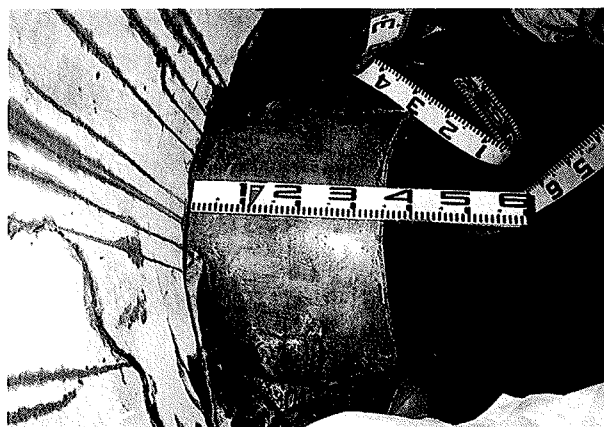
写真2 本管の抜け出し

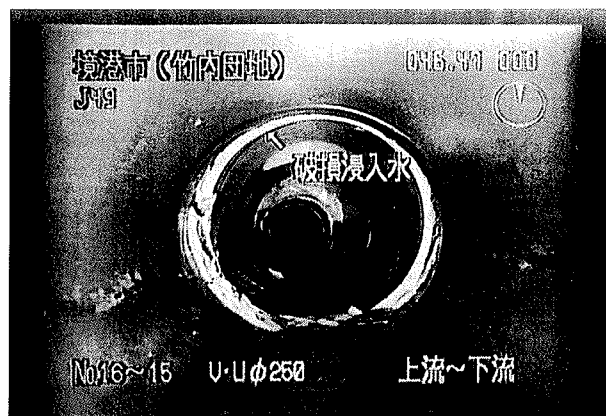
写真3 本管の破損・浸入水

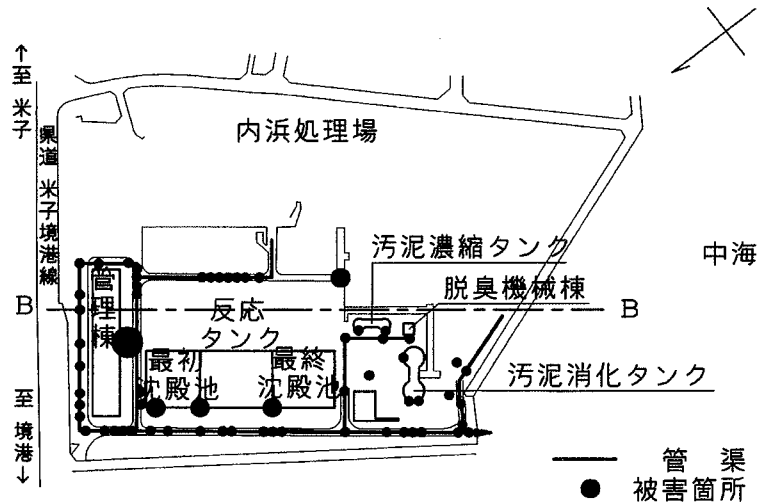
図5 内浜処理場の被害分布図

被害は図-5 に示すとおり、処理場全体に分布している。基礎杭のある管理棟・最初沈殿池・反応タンク・最終沈殿池・汚泥消化タンク等の処理施設の建物被害はなかったものの、直接基礎の脱臭機械棟は床が 5cm 程度沈下した。

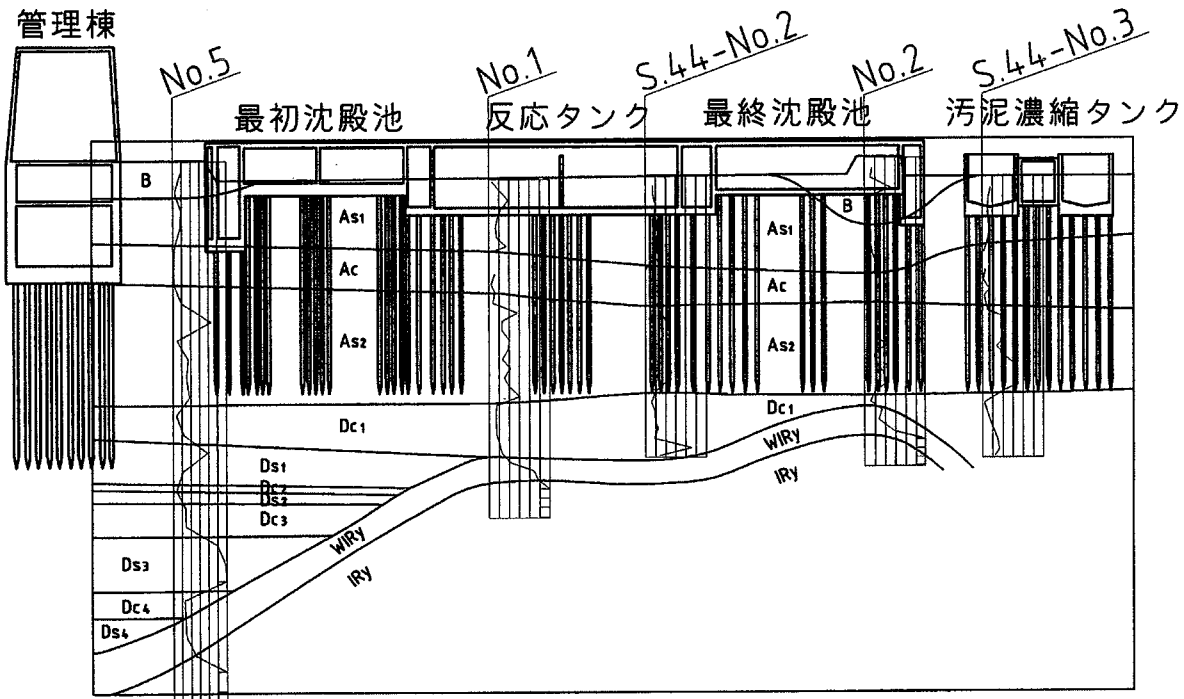
図4 内浜処理場の地質断面

図6は、B-B測線の地質断面図である。地層分布は、以下のとおりである<sup>2)</sup>。

各施設の基礎形状を図-6 に示す。基礎は、おおむね中間層(沖積砂質土層または洪積砂質土層)まで根入れをした摩擦杭である。

また、杭基礎が  $A_{s2}$ 層で支持されている建物の被害が無いことから、液状化は  $A_{s1}$ 層及びB層で発生したものと考えられる。

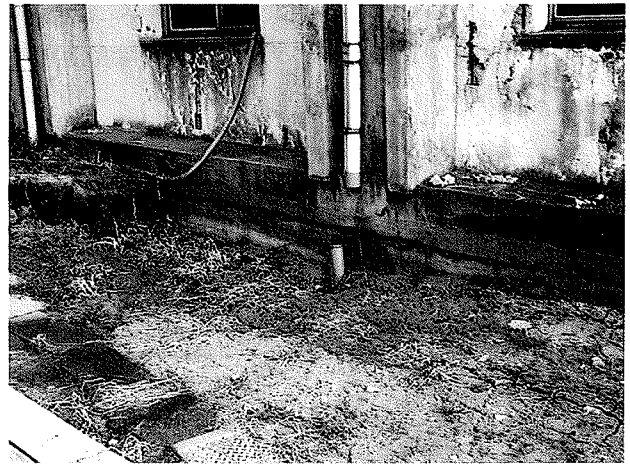
また、管理棟周辺の地盤が最大 50cm 程度沈下し、施設と接続されていた配水管の破断、場内舗装の亀裂、管廊の目地開きによる地下水の流入等が生じた。本施設内の下水道管渠の被害は、被災率約 30%を示し、一般の下水道管渠にくらべ大きかった(写真-4、写真-5)。

写真-4 施設周辺の配水管の破損

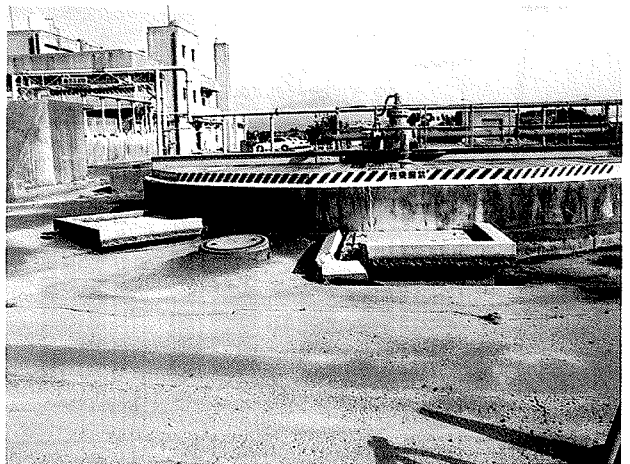
等の地質条件から、液状化により周辺地盤が沈下して生じたものと考えられる。

写真-5 周辺地盤の沈下
