Michele Coppola

Dipartimento di Architettura (DIDA)  
Università degli Studi di Firenze

## L'eredità di una collina. Insediamenti, declino, scoperte.

#### Condizioni di conservazione attuali. Lo studio dei fenomeni degenerativi

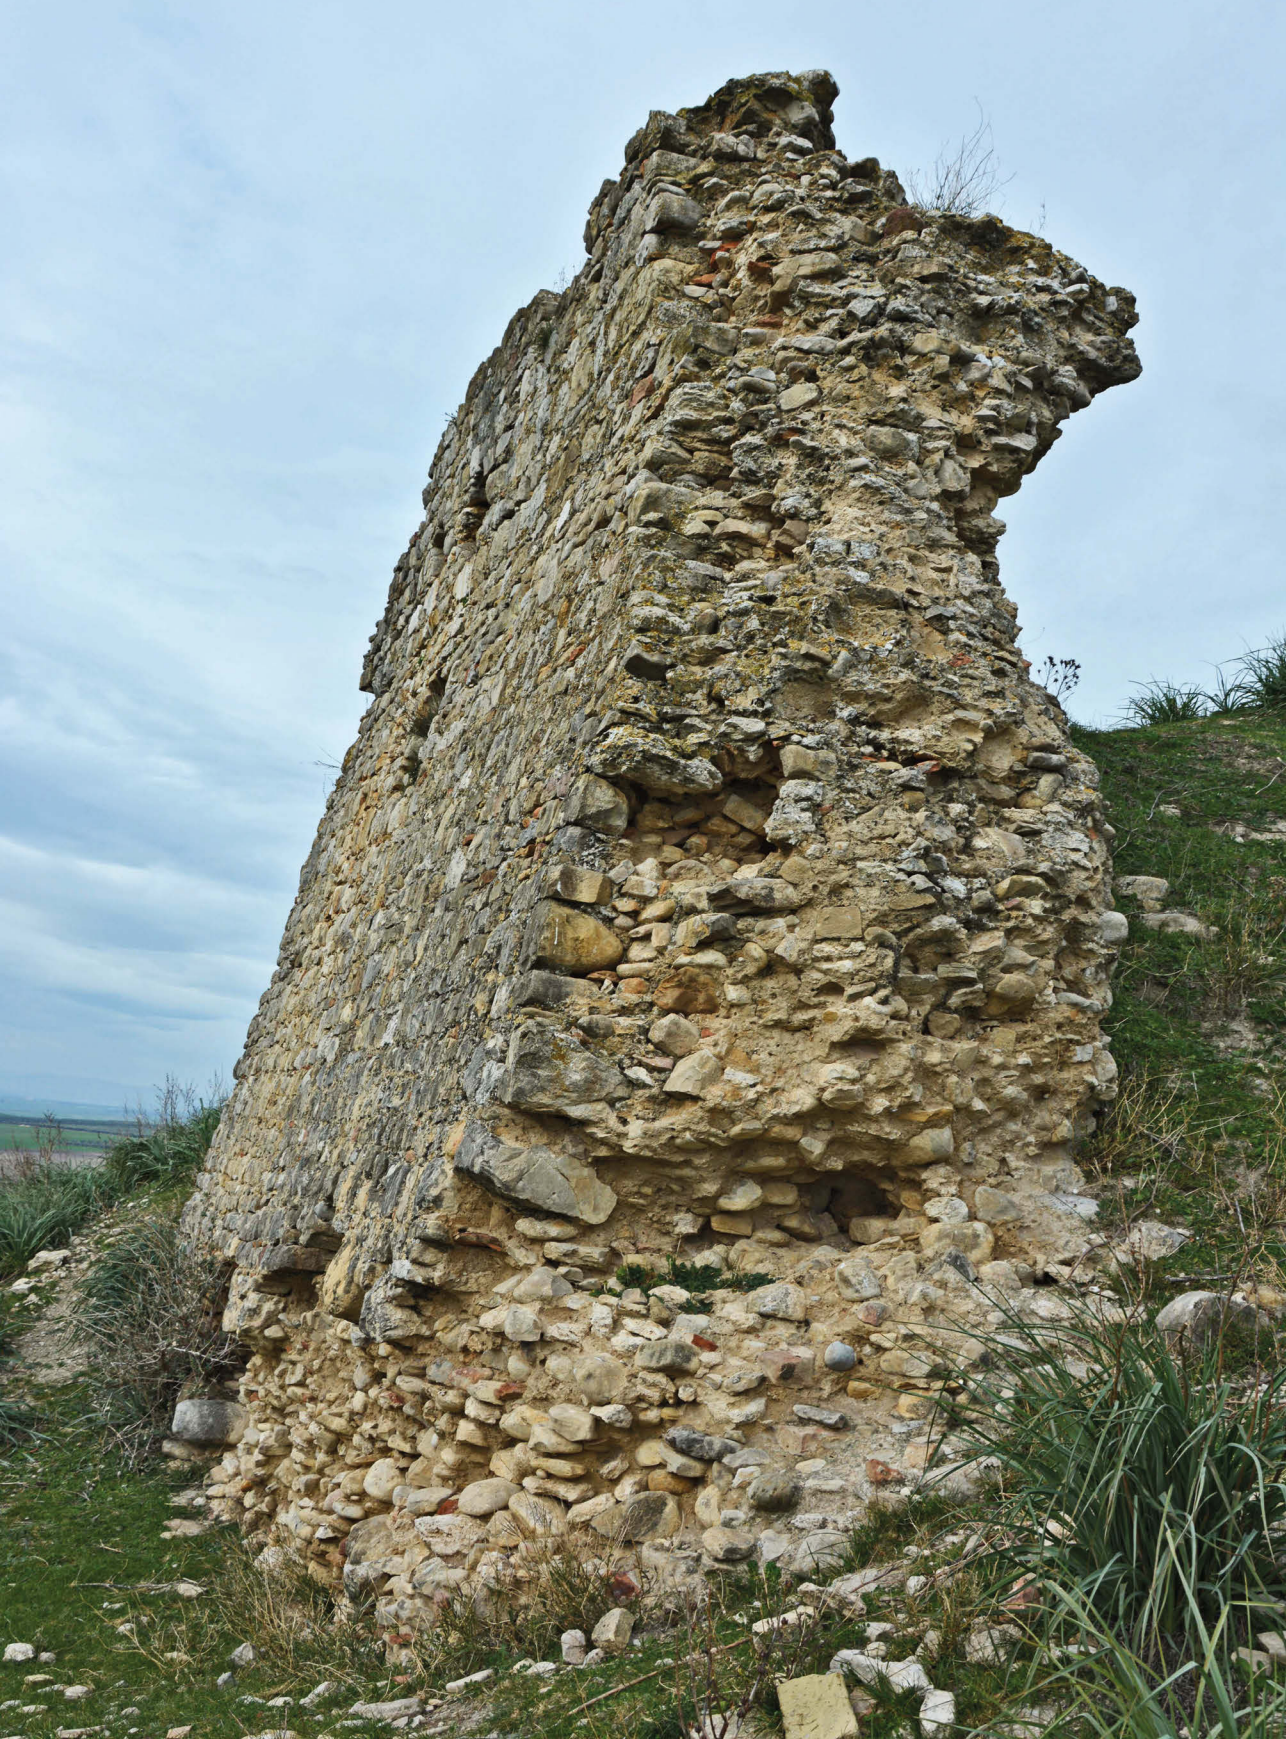
**Fig.15**

Tratto ovest della cinta muraria. La caduta di blocchi del paramento nelle parti inferiori espone il nucleo in ciottoli e conglomerato, la cui erosione rischia di creare i presupposti per collassi molto consistenti

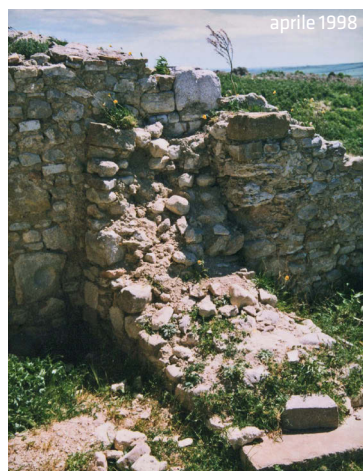
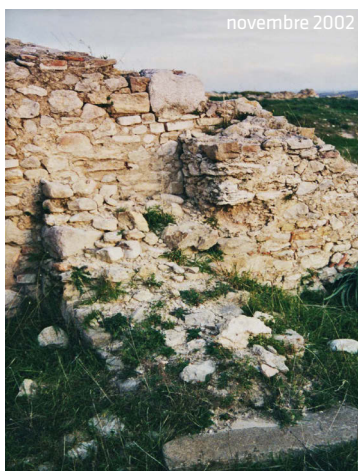
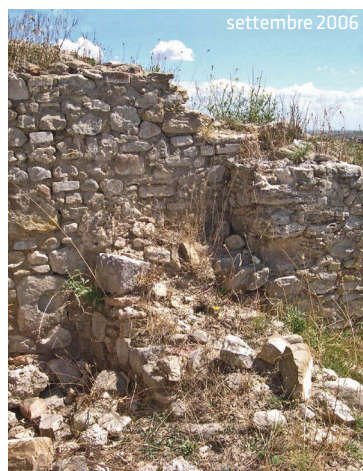
Fig.4

Muro divisorio in prossimità dell'ingresso della *Domus*, relativo a una fase di rielaborazione di epoca angioina. La sequenza mostra il rapido processo di disfacimento in assenza di accorgimenti conservativi. Attualmente la struttura è quasi del tutto scomparsa

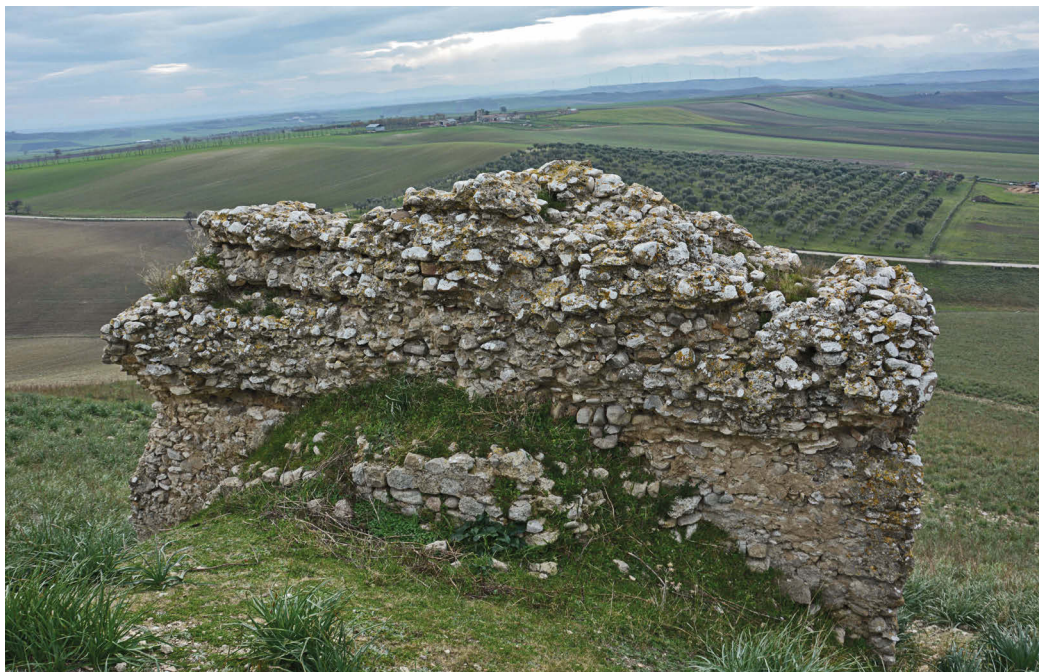
**Fig.13**  
 Tratto ovest della  
 cinta muraria.  
 La posizione sul  
 pendio evidenzia  
 il rischio di  
 instabilità  
 accentuato  
 dal continuo  
 dilavamento del  
 terreno

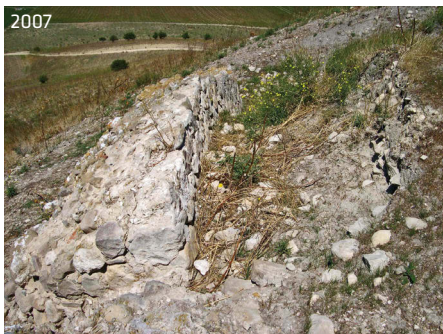
**Fig.14**  
Scivolamento di un tratto di mura ovest attivato dal sisma di S. Giuliano di Puglia del 2002

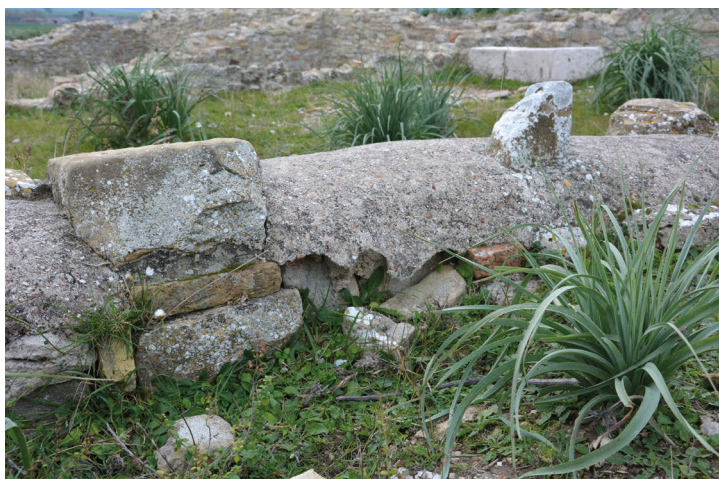
renza, eliminazione di qualunque fessura di passaggio all'acqua) e la mancanza di controlli ciclici, innescano processi degenerativi in modo quasi sistematico. Il caso più comune è il distacco di elementi del paramento al di sotto della copertina integra. (fig.16)

**Fig.16**  
Creste murarie di un edificio dell'abitato. L'esposizione agli agenti atmosferici aggredisce la fattura mediocre delle strutture anche in presenza di blandi sistemi protettivi come una non omogenea chiusura degli spazi tra elementi lapidei (in basso). Le stesse copertine di malta, se non correttamente eseguite o se prive di verifiche cicliche, non sempre sono in grado di impedire lo smembramento del tessuto murario sottostante (in alto)

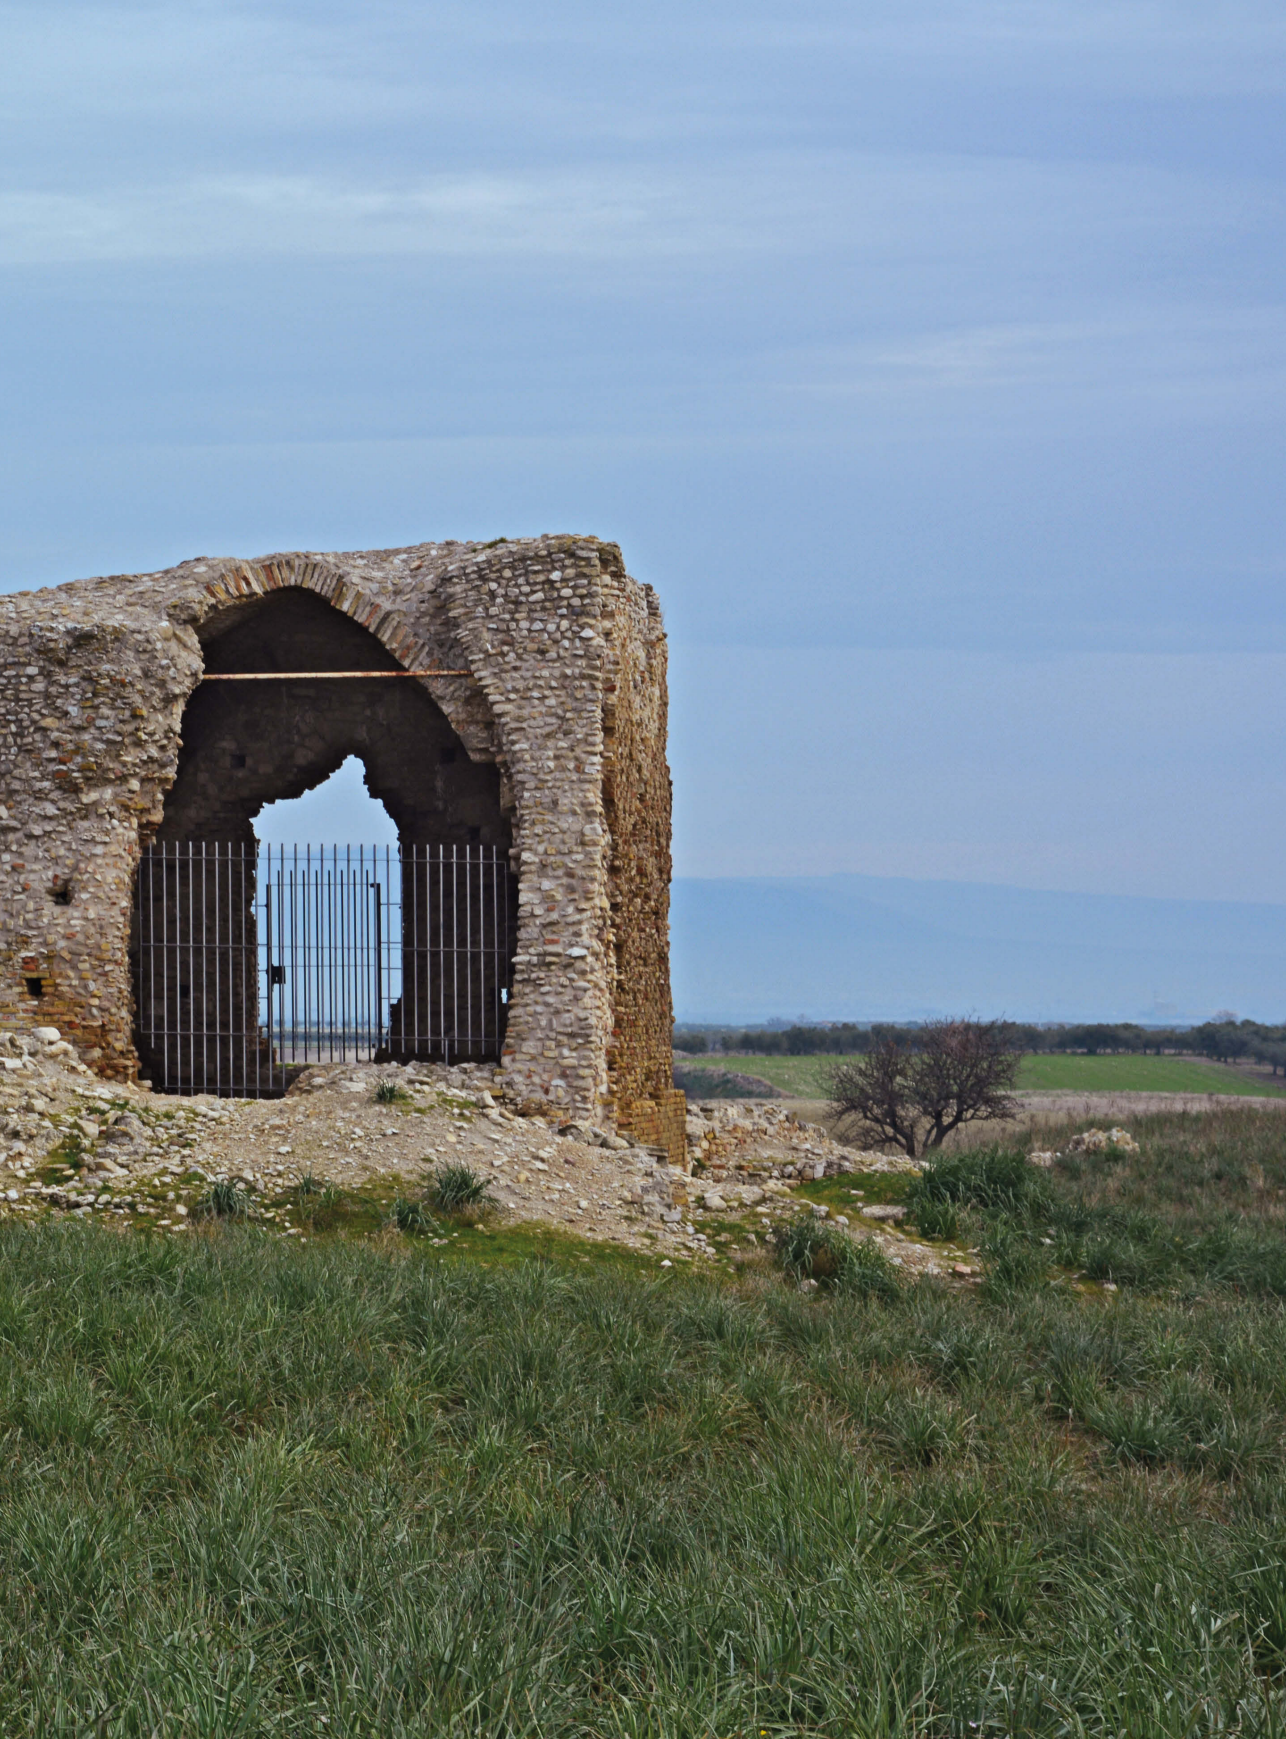
Fig.22

Integrazioni murarie nella torre Est. L'uso dei laterizi è stato limitato solo alla risarcitura della volta a crociera (in alto a sinistra). Per le murature la scelta è stata quella di limitarsi a suggerire dei profili, senza completare elementi architettonici come ad esempio l'imposta della volta

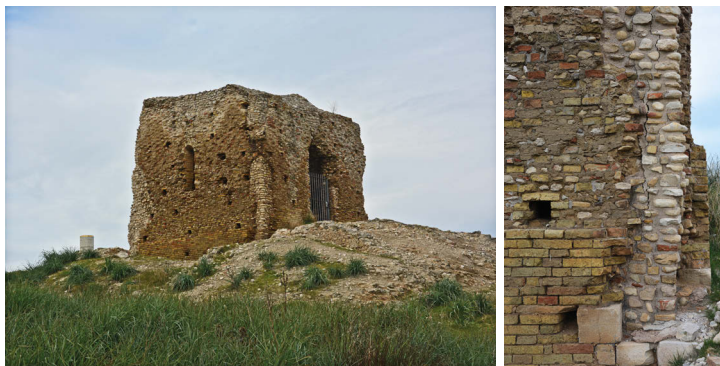
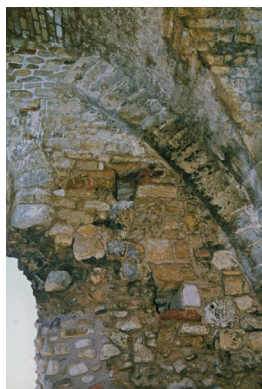
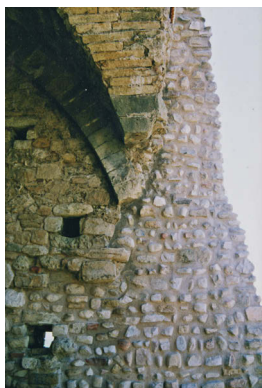
Fig.23

distanza di anni tuttavia, i cedimenti di alcune di queste integrazioni in ciottoli rivelano scarsa resistenza, tenuta e aderenza (fig.23).

Alcune integrazioni dei profili della torre Est con evidenti fessurazioni dovute alla scarsa solidarietà con l'originale e alla limitata resistenza meccanica
