Valerio Tesi

IL RESTAURO DELL'IMPIANTO IDRAULICO DELLA GROTTA DEGLI ANIMALI, A CASTELLO

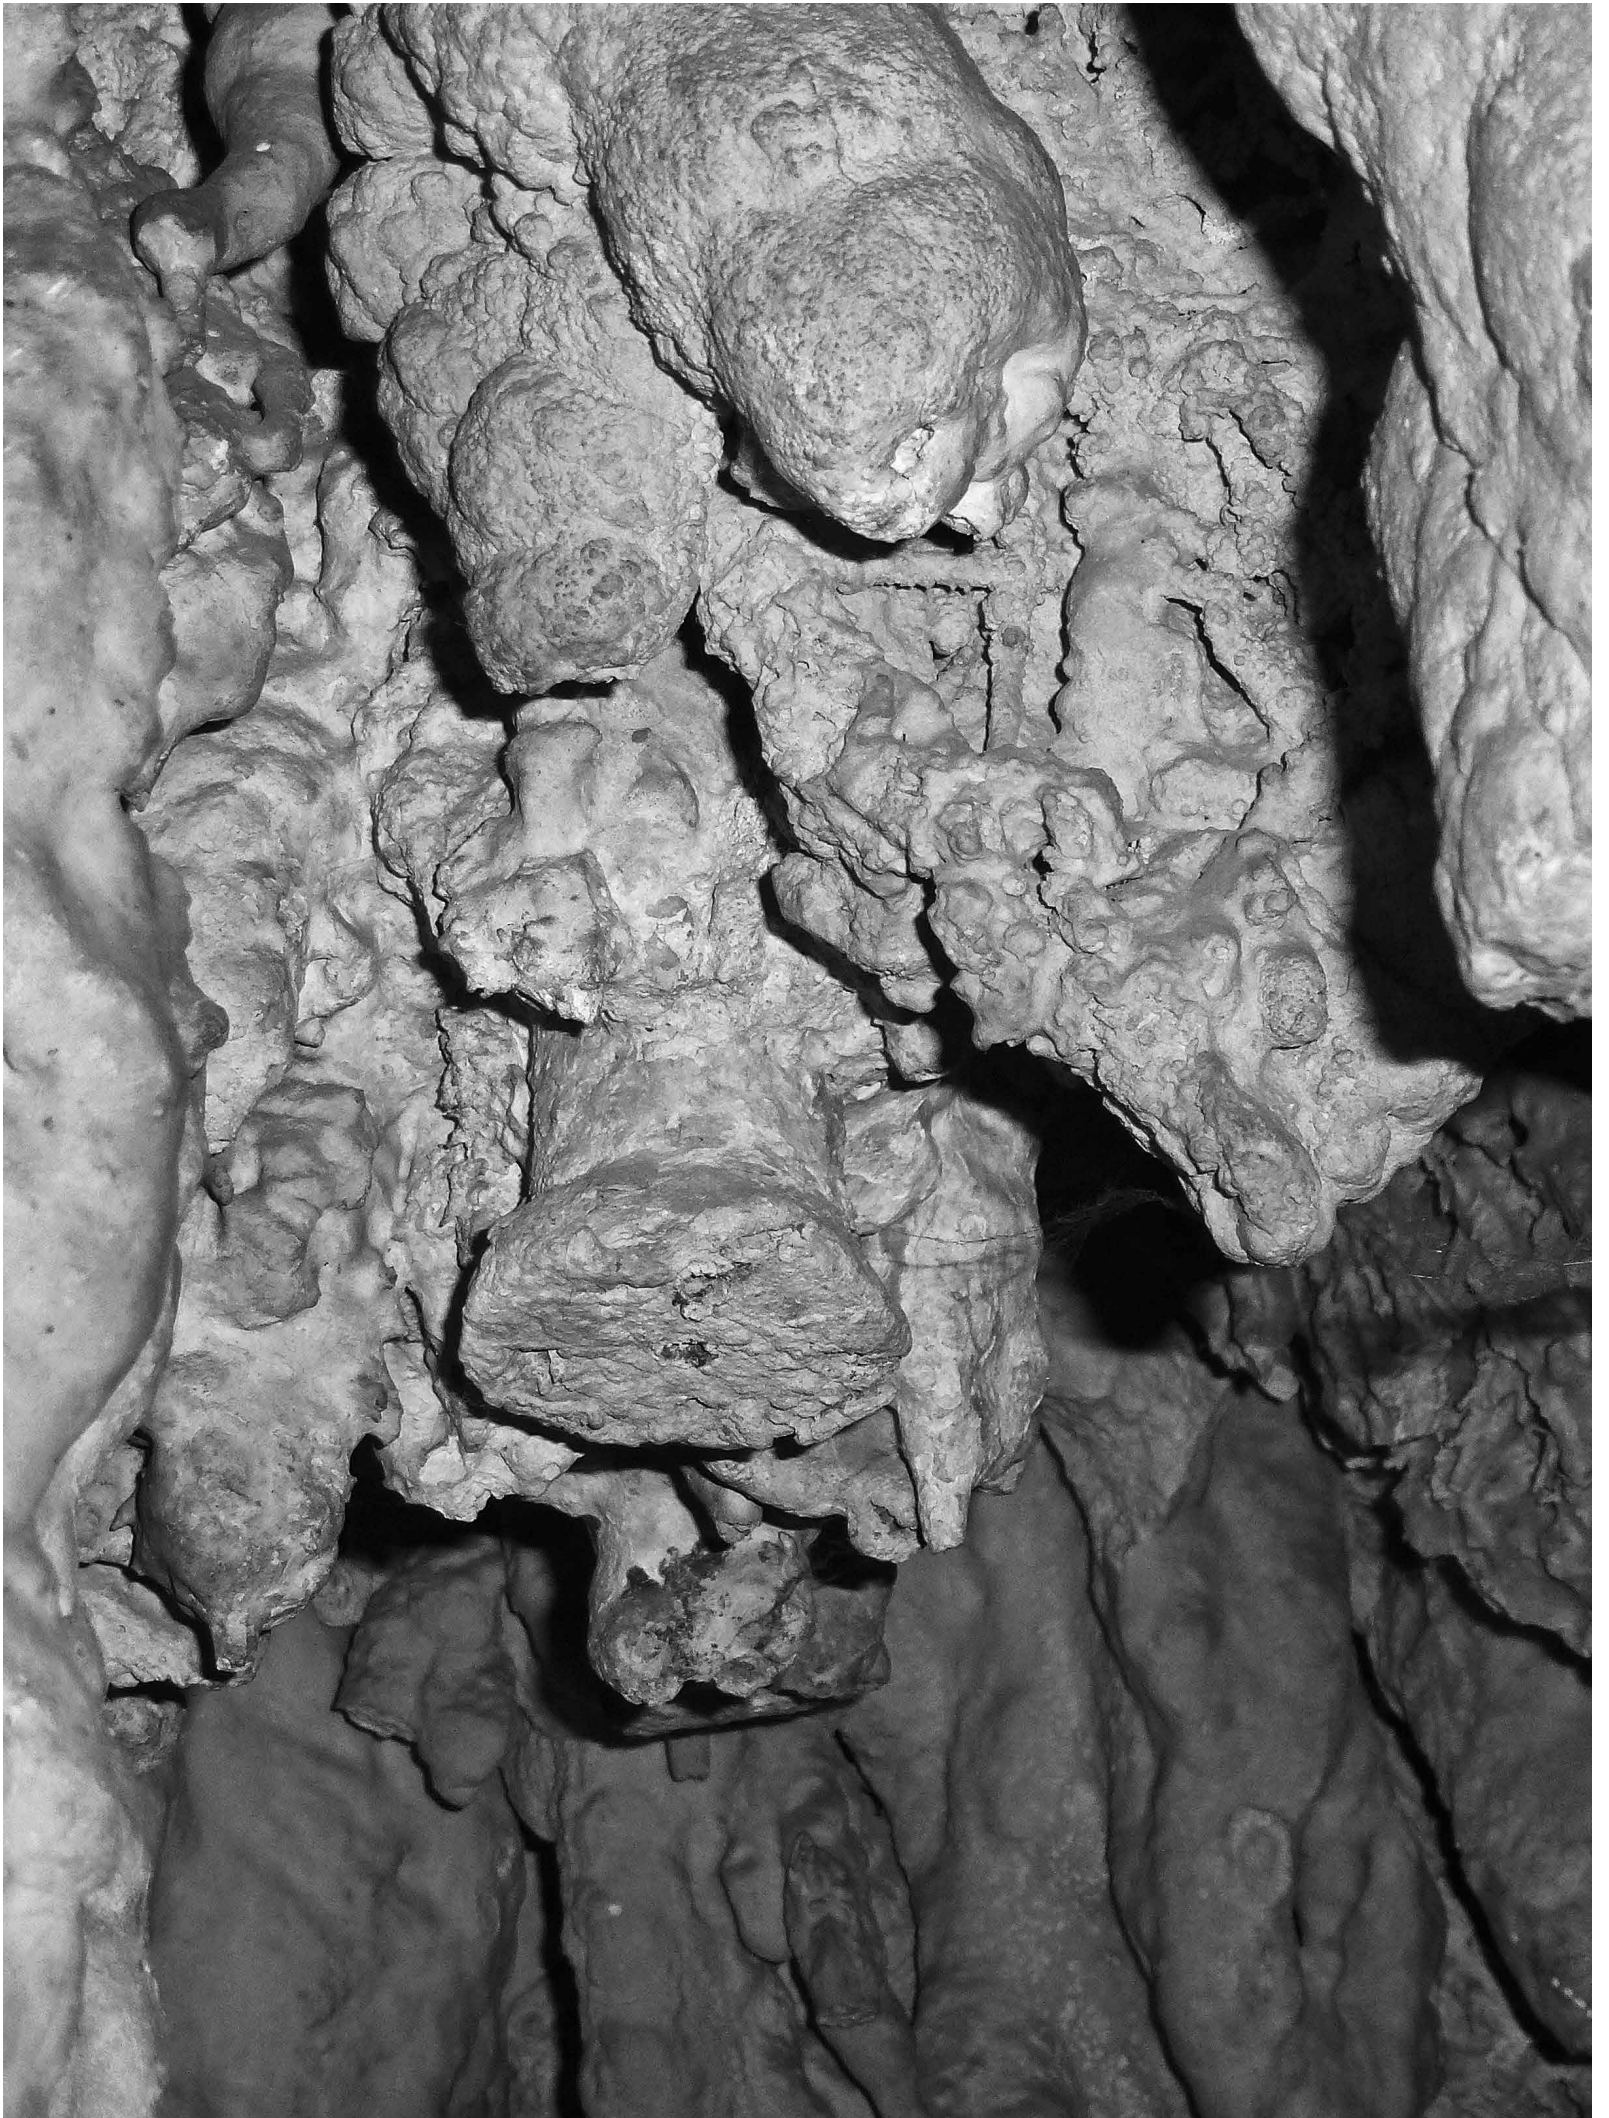
Fig. 1 Firenze, Villa medicea di Castello, Grotta degli Animali. Particolare di un diffusore in piombo, nell'intradosso della grotta (foto L. Fiorini).

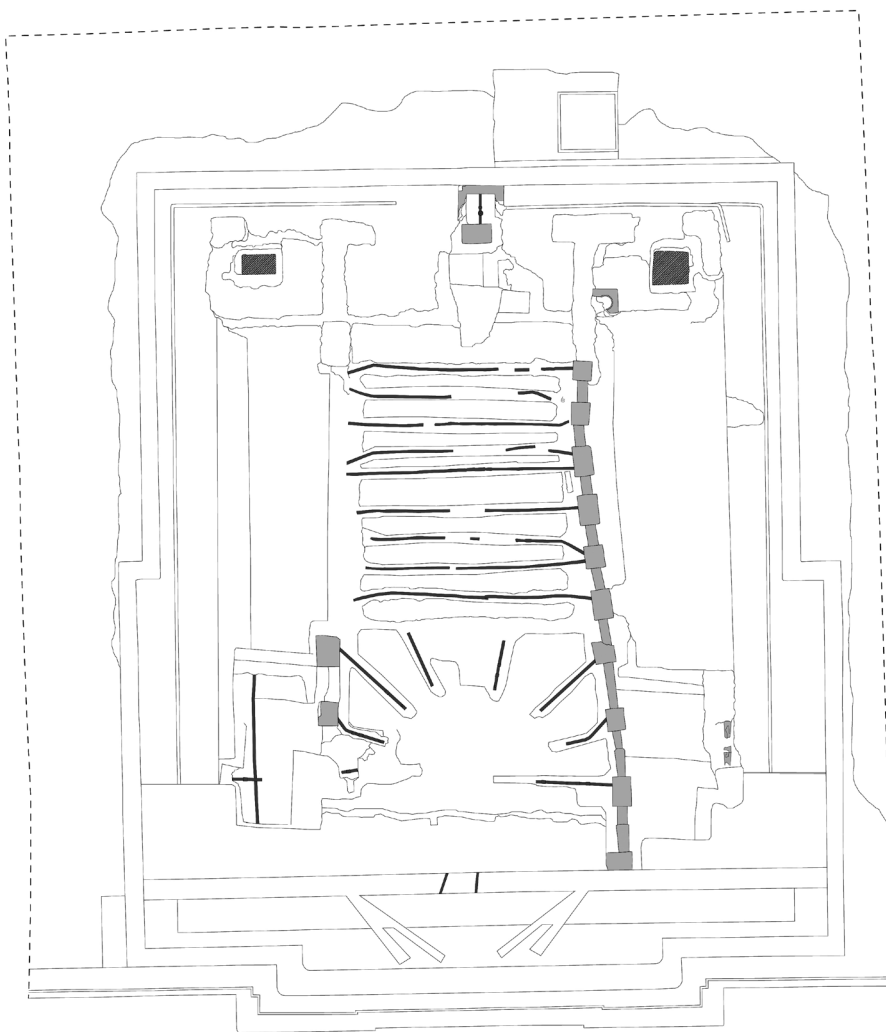
Fig. 2 Rilievo dell'impianto idraulico rinvenuto nell'estradosso della volta della grotta degli Animali. In corrispondenza della prima campata è presente una raggera di tubazioni alla quale non corrispondono punti di caduta all'interno (elaborazione di V. Tesi, I. Seghi).

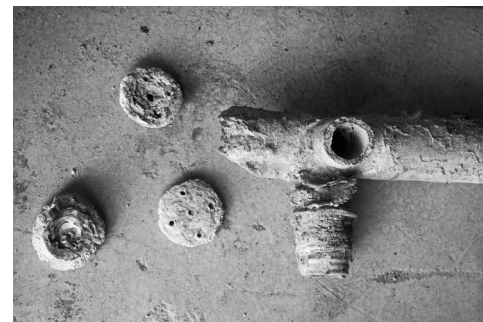
Fig. 3 Firenze, Villa medicea di Castello, Grotta degli Animali. Particolare di una tubazione in piombo; a lato, alcuni diffusori in piombo.

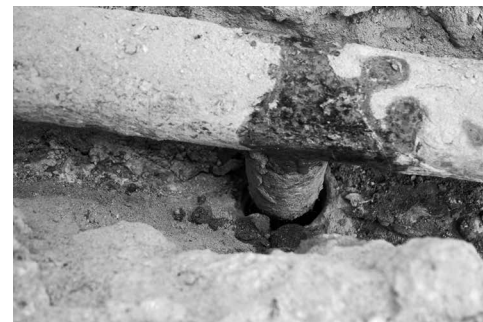
Fig. 4 Firenze, Villa medicea di Castello, Grotta degli Animali. Particolare di una tubazione in piombo nel punto di inserzione nella 'canna' verticale.

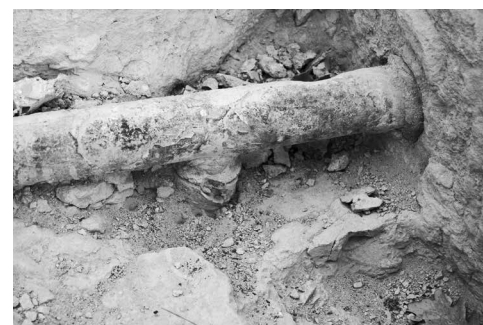
Fig. 5 Firenze, Villa medicea di Castello, Grotta degli Animali. Particolare dell'attacco di una tubazione in piombo nel 'dado' di raccordo in pietra; al centro dell'immagine l'innesto della tubazione nella 'canna' verticale.

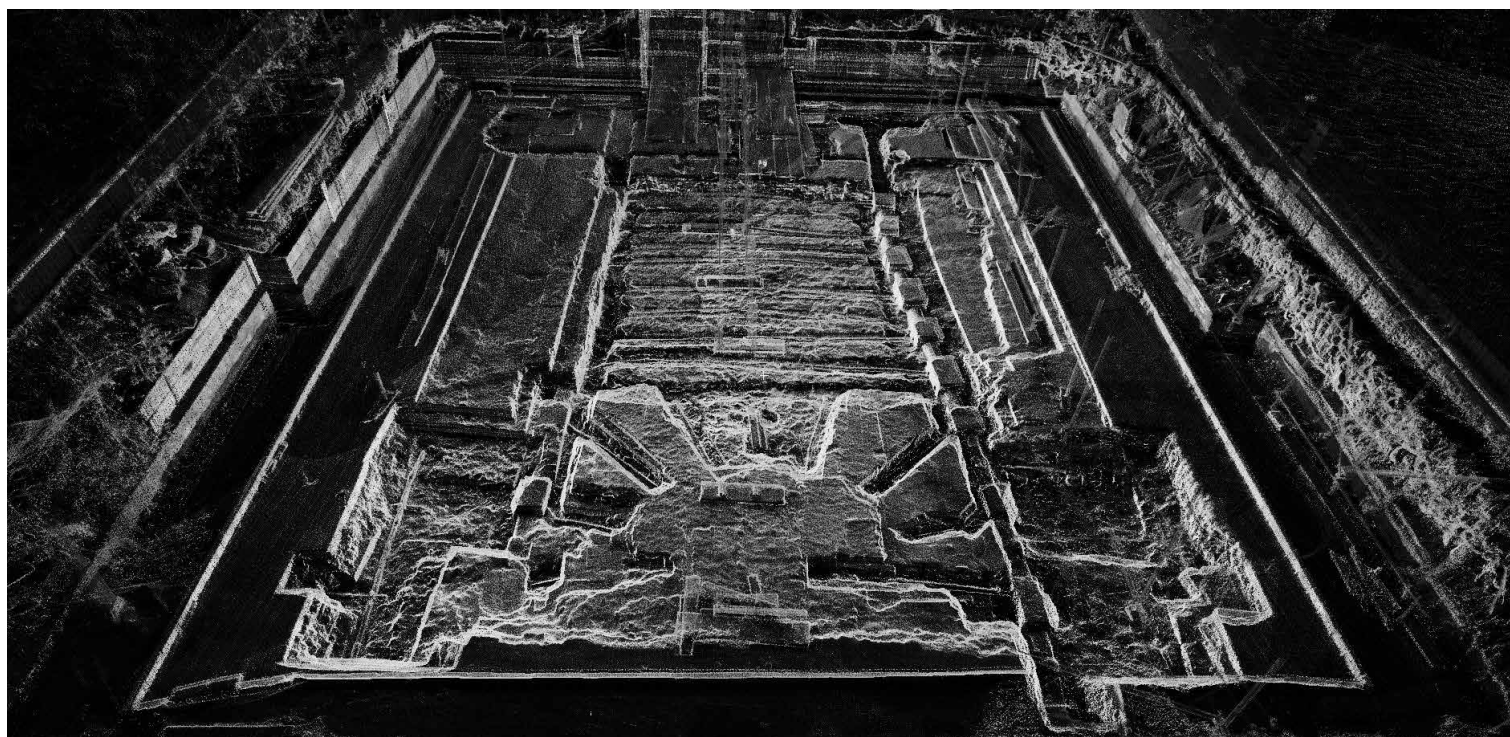
Fig. 6 Rilievo dell'estradosso della grotta degli Animali a conclusione delle operazioni di parziale rimozione del getto in calcestruzzo: screen shot della nuvola di punti (rilievo GECCO, settembre 2015).

Quando nel 2012 si è assunta la conduzione del restauro della grotta degli Animali è apparso pertanto irrinunciabile l'obiettivo di completare il rinvenimento dell'impianto idraulico estradosale e soprattutto di verificare l'eventuale possibilità di riattivarlo. Nonostante un'operatività interrotta dalla discontinuità dei finanziamenti e soprattutto dal passaggio di competenze delle ville medicee dalla Soprintendenza speciale per il polo museale fiorentino all'attuale Polo Museale della Toscana¹³, la definizione degli interventi è stata impostata sul rilievo di dettaglio della grotta, come si è già detto, che ha consentito di verificare e controllare la progressiva ablazione del getto in calcestruzzo che copriva e inglobava ciò che restava dell'impianto idraulico. Una volta ri-

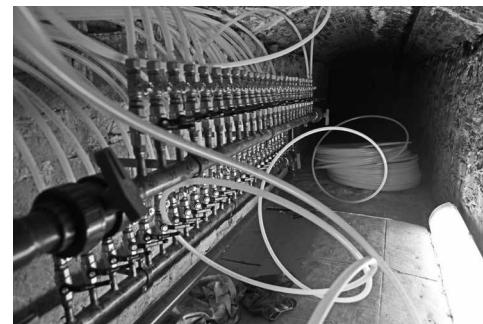
Fig. 7 Firenze, Villa medicea di Castello, Grotta degli Animali. Particolare del collettore del nuovo impianto idraulico di distribuzione, posto nella camera superiore dei cunicoli laterali, sul lato destro.

messo in luce ciò che restava della rete di tubazioni nell'estradosso, si è poi proceduto alla riapertura delle 'canne' in piombo che attraversano lo spessore delle volte, occluse da concrezioni, depositi e materiali cementati nel tempo, mediante perforazioni effettuate dall'interno della grotta, dopo una serie di prove. Le condizioni di esteso degrado delle originarie tubazioni in piombo e del sistema di condotti in cotto, composti di elementi troncoconici incastrati l'uno di seguito all'altro e conservati solo per tratti discontinui, non ne consentivano la riattivazione. Si sono pertanto smontate e rimosse tutte le tubazioni in piombo, anche per verificare l'esatta posizione dei punti di caduta verticale e per procedere alla riapertura delle 'canne' mediante perforazioni. Anziché replicare il sistema cinquecentesco ad anello continuo, si è preferito adottare un differente schema di adduzione ai punti di caduta, con una nuova tubazione autonoma e indipendente per ogni diffusore all'interno della grotta, collegata a nuovi collettori di invio dell'acqua, posti nei condotti laterali della grotta, in modo da consentire il controllo puntuale della pressione dell'acqua e un'agevole manutenzione del sistema (fig. 7).

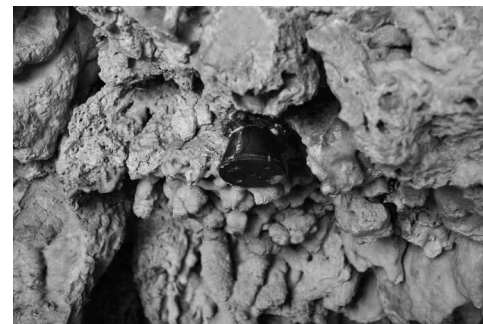
Fig. 8 Firenze, Villa medicea di Castello, Grotta degli Animali. Particolare di un nuovo diffusore in ottone, inserito in corrispondenza dell'originaria tubazione verticale in piombo.

manovra e impianti di trattamento. Le tubazioni verticali in piombo, occluse da detriti e concrezioni calcaree, sono state ripercorse e aperte dall'interno, impiegando normali perforatori a rotazione e a bassa velocità, senza vibrazioni di particolare entità e verificando l'assenza di danni agli apparati polimerici. In tal modo sono state riaperte, o rinvenute dove assenti in estradosso, tutte le calate verticali individuate all'interno della grotta. Tutto l'estradosso è stato rivestito con 'tessuto non tessuto' in fibra poliestere (400gr/mq), proteggendo le parti dell'impianto originario di distribuzione, e successivamente è stato steso un getto di preparazione, realizzato con calcestruzzo alleggerito a base di polisbeton (densità in opera 1.200 kg/mc), per la predisposizione di un piano regolare per la distribuzione delle nuove canalizzazioni, in tubo forassite in polietilene corrugato a doppia parete, con parete interna liscia (diametro 40 mm). Le canalizzazioni sono state abboccate alle calate verticali originali o a quelle individuate dall'interno della grotta. Nelle nuove canalizzazioni sono state disposte tubazioni in rilsan (diametro 14 mm); la soluzione rende il tubo facilmente sfilabile all'occorrenza e i diametri indicati sono capaci di una portata d'acqua adeguata agli esiti che si vorranno ottenere, come verificato mediante prove dirette. All'interno della grotta si conservavano solo in parte le originali terminazioni delle 'canne' (costituite da diffusori in piombo di diametro maggiore rispetto alle tubazioni verticali e con cinque fori per la caduta dell'acqua dalle volte della grotta), obliterate nel passato anche per il recupero del piombo a scopi bellici. A seguito di prove effettuate, si è replicata la forma degli elementi originali e il numero di ugelli presenti, dimensionati in modo da determinare una caduta diffusa, a pioggia appunto, dell'acqua, con la realizzazione di nuove terminazioni in ottone realizzate al tornio (fig. 8). Il getto d'acqua, o meglio il gocciolamento, potrà così essere regolato
