| その他のタイトル | Damage Situation of Stone Walls in Kumamoto Castle Caused by the 2016 Kumamoto Earthquake |

# 平成 28 年（2016 年）熊本地震における 熊本城の城郭石垣の被害調査およびその分析

Damage Situation of Stone Walls in Kumamoto Castle Caused  
by the 2016 Kumamoto Earthquake

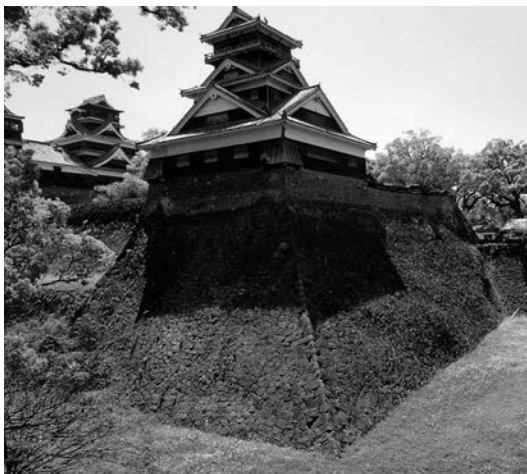
図 4 宇土櫓の被災状況

不自然な形状や孕み出しが目視でも確認された。今後、健全性の評価および余震や降雨などにより変状がどのように進行していくのかについて、最大限の注意が必要であると考えられる。

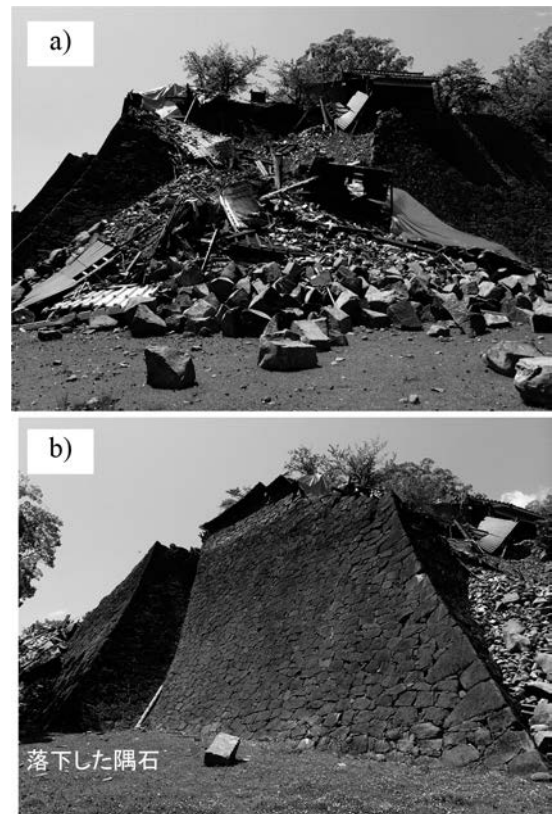
図 5 北十八間櫓の被災状況，a) 北石垣，b) 東石垣。

間櫓は北石垣（図 5a 参照）が完全に崩壊したものの、出隅と東石垣（図 5b 参照）は概ね原型を留めている。東西方向と南北方向で地震外力に違いがあったのか、崩壊は法面のどこからどのような機構で発生したのか、東石垣は健全であるか（再構築の必要はないかなど）、今後の分析により明らかにしていくことが重要であると考える。

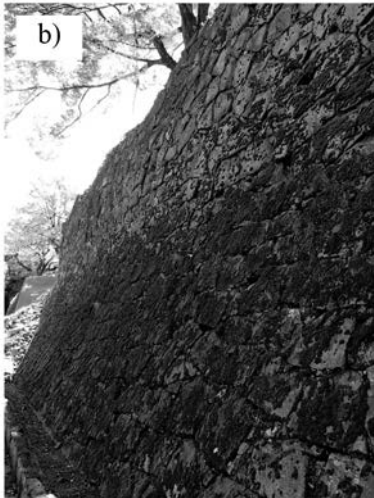
図 7a, 7b に百間石垣の被災状況を示す。百間石垣は 4 月 14 日の前震で一部が崩壊し、4 月 16 日の本震でさらに多数の箇所が崩壊した。角石と平石の目地開きは、程度の違いこそあれ多

図7 百間石垣の被災状況, a) 崩壊箇所, b) 崩壊を免れた箇所.

数の箇所で見受けられた。隙間なく緻密に角石を積んだ出隅と、間詰め石で隙間を埋めながら平石を積んだ法面の応答特性の違いに起因するものと考えられる。また、百間石垣の背面地盤では、石積みと地盤の相互作用を見て取れる。崩壊した石垣の背面地盤では、地表に石垣と平行な亀裂が複数生じ、側溝の蓋は軒並み落下し

ており、石垣の崩壊に伴って地盤内部にすべりが生じている可能性がある。一方、崩壊を免れた石垣でも近くに石材の小片が無数に落下しており、新鮮な断面をもつ欠片は地震時の繰返し载荷により平石が欠けて落下したものと考えられ、間詰め石の欠落により平石間の荷重伝達機構が変化している可能性がある。また、崩壊箇所の周辺では天端付近に明確な孕み出しが確認された(図7b参照)。

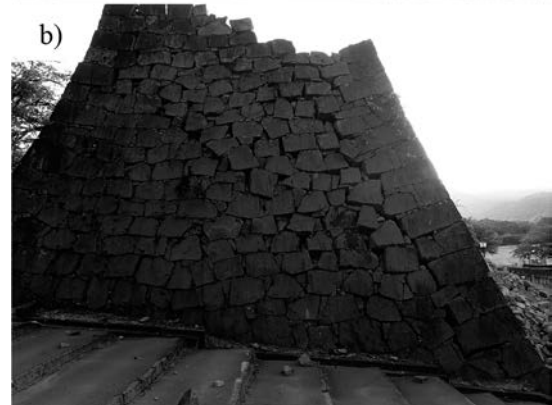
図8aに二ノ丸御門の被災状況を示す。二ノ丸御門の崩壊法面の側方では、石垣の破壊メカニズムを見て取ることができる。すなわち、石垣には明瞭に2つの破壊線が形成されており、急な角度の破壊線は地震動を繰返し受けたことによる石垣の剥離、緩い角度(約44°)の破壊線は石垣内部の地盤と連動した主働破壊と推察できる(図8b参照)。このような崩壊メカニズムは、石積みと地盤の力学的相互作用を評価できる手法により評価することが重要である。

図8 二ノ丸御門の被災状況, a) 全貌, b) 崩壊箇所の東側の側面.
