Corrosione sotto sforzo su conserve di tonno sott'olio in banda stagnata

M. De Sanctis, A. Dimatteo, G. Lovicu, R. Valentini

Stress Corrosion Cracking of Tinpated Cans for Conserved Tuna in Oil

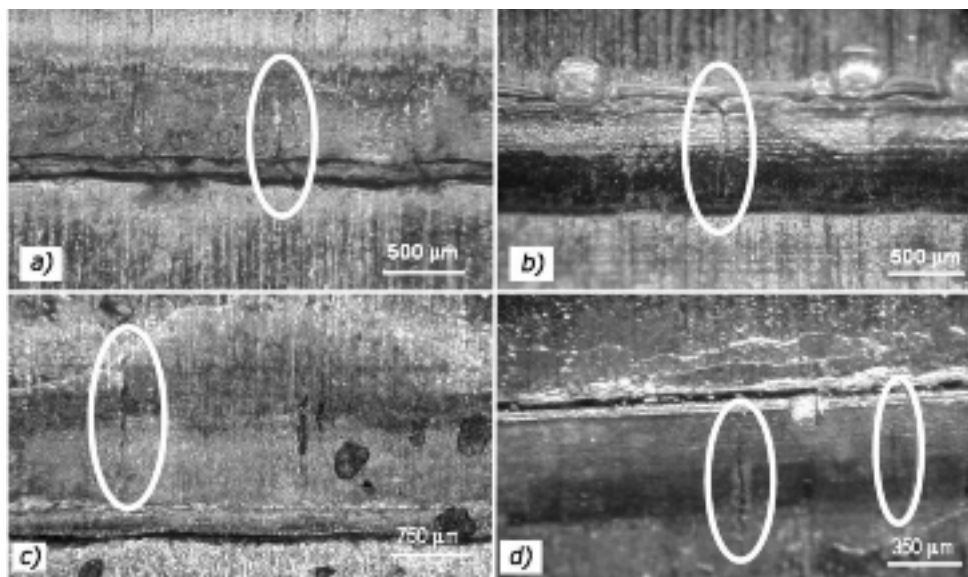
FIG.1

Le scatolette esaminate non hanno mostrato segni di deformazione o rigonfiamento. Da una preliminare analisi visiva, sul Campione A si è osservata la presenza di qualche piccolo punto di corrosione a ridosso della saldatura, sotto forma di piccole macchioline rossastre e fini cricche ortogonali alla direzione della giunzione, come mostrato in Fig.1a. Una volta aperti e svuotati i barattoli dal loro contenuto, è stato messo in evidenza come, alle lesioni esterne corrispondevano analoghe lesioni sulle superfici interne, vedi Fig.1b. Le figure 1c e 1d mostrano le stesse tipologie di lesioni nel caso del Campione B, in numero maggiore e più evidenti.

Fotografie che mostrano i danneggiamenti macroscopici sulle superfici delle scatolette in corrispondenza della linea di saldatura. 1a: Campione A superficie esterna; 1b: Campione A superficie interna; 1c: Campione B superficie esterna; 1d: Campione B superficie interna.

Photographs showing cracks formed on welding regions of the tin can surface. 1a: External surface, Sample A; 1b: Internal surface, Sample A; 1c: External surface Sample B; 1d: Internal surface Sample B.

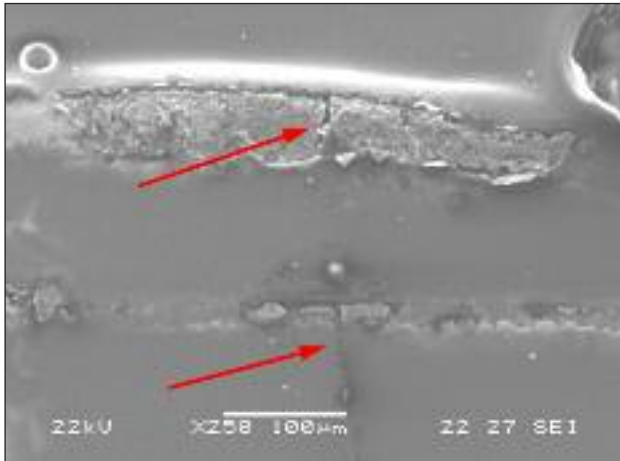
La Fig.2 mostra la micrografia elettronica ottenuta tramite microscopio SEM delle superfici interne del Campione A in corrispondenza di aree nella zona della saldatura, dove si è potuta osservare la presenza di sfogliature della resina protettiva e zone

FIG. 2 *Micrografia SEM che mostra le cricche presenti nella zona di saldatura del Campione A in corrispondenza di aree che presentano sfogliatura della resina protettiva.*

SEM micrograph showing some of the cracks present in the welding area of Sample A where the coating layer is damaged.

In tali aree si è potuta riscontrare spesso la presenza evidente di microcricche (che penetrano all'interno della lamiera in acciaio), indicate da frecce nella Fig.2. Dai rilievi condotti con microanalisi EDS in aree analoghe alla precedente, è stata rilevata la presenza dei picchi caratteristici di ferro, fosforo e ossigeno, indicativi della scoperta della superficie dell'acciaio e di un deposito costituito da prodotti di corrosione dello stesso frammisti a fosfati (vedi Fig.3).

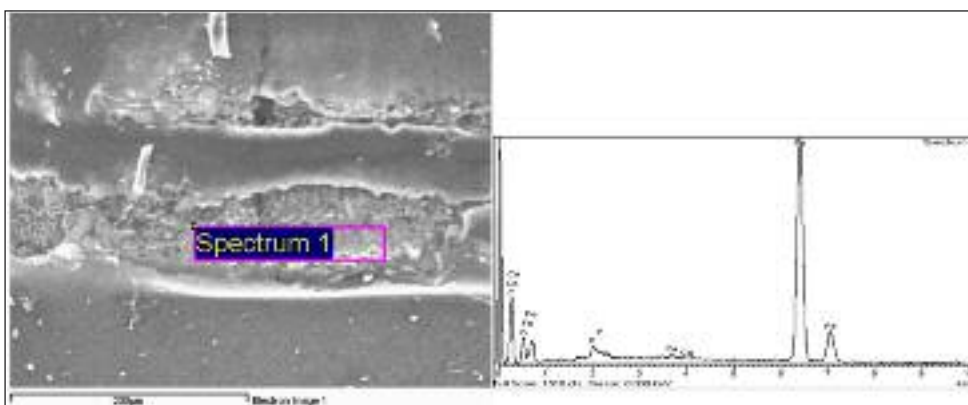
FIG. 3 *Spettro EDS ottenuto nelle regioni mostrate in Fig.2.*

EDS Spectrum obtained from the region showed in Fig.2.

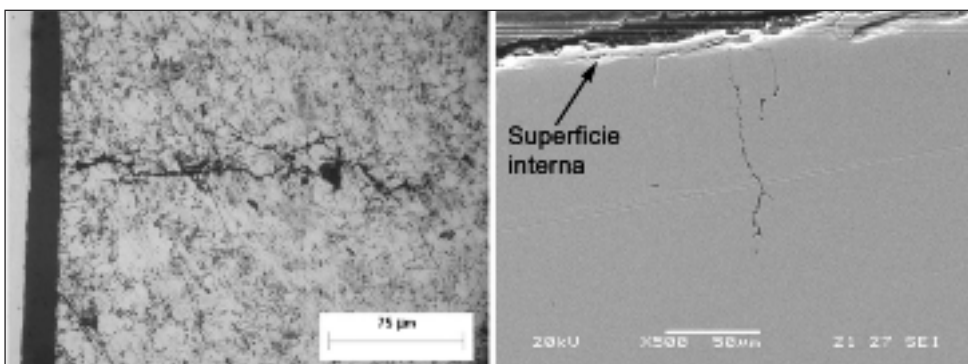
In Fig.4 sono mostrati alcuni esempi del tipico danneggiamento rilevato: si osservano microcricche originatesi a partire dalle superfici interne, propagate poi nello spessore fino a risultare in alcuni casi passanti. Tutte le microcricche evidenziate mostrano un'esigua larghezza, propagazioni preferenzialmente intergranulari e spesso ramificate. Queste caratteristiche sono quelle tipiche di un danneggiamento per corrosione sotto sforzo (SCC).

FIG. 4 *Micrografie ottiche ed elettroniche che mostrano esempi delle cricche da SCC presenti nel Campione A.*

OM and SEM micrographs showing some examples of the SCC cracks in the Sample A.

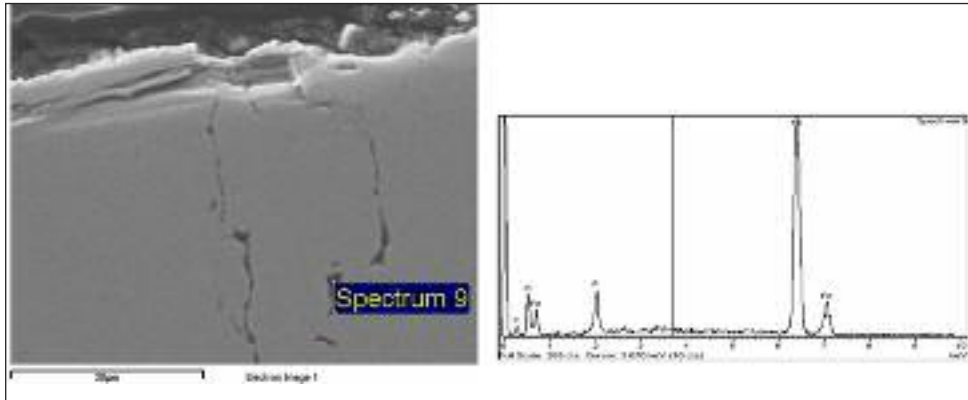
La Fig.5 mostra gli spettri di raggi X dei depositi rilevati all'interno delle microcricche. Si rilevano principalmente ferro, ossigeno e fosforo. Da una prima analisi, tali elementi indicano la presenza di prodotti di corrosione dell'acciaio frammisti a quantità sensibili di fosfati.

FIG. 5
Spettro EDS ottenuto nella regione interna alle cricche presenti nel Campione A.
 EDS spectrum obtained from the cracks internal region in Sample A.

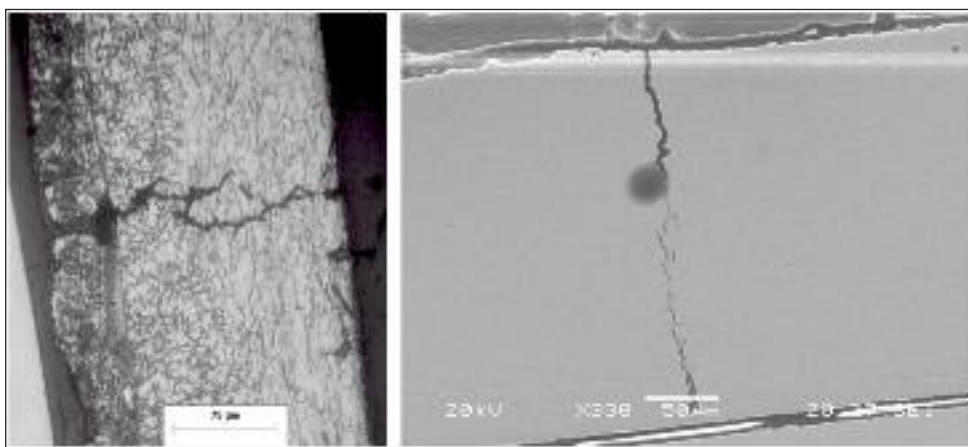
Come precedentemente detto, il campione B ha presentato maggiori danneggiamenti. Le micrografie di Fig.6 mostrano alcune lesioni rilevate in corrispondenza della saldatura.

FIG. 6
Micrografie ottiche ed elettroniche che mostrano esempi delle cricche da SCC presenti nel Campione B.
 OM and SEM micrographs showing some examples of the SCC cracks in the Sample B.

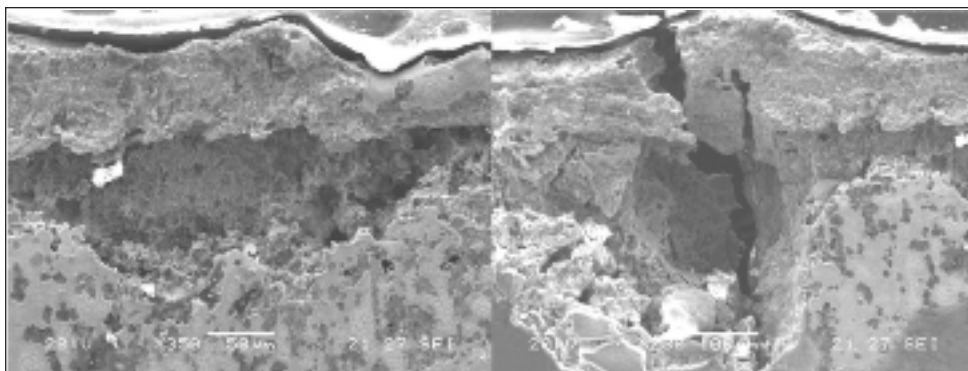
In questo campione i processi corrosivi appaiono molto più marcati rispetto al campione precedente, tanto da portare alla formazione di profondi crateri nel substrato di acciaio in corrispondenza della sovrapposizione dei lembi, vedi Fig.7.

FIG. 7
Micrografie SEM che mostrano i profondi danneggiamenti corrosivi riscontrati nel Campione B.
 SEM micrograph showing the heavy corrosion damages found on Sample B.

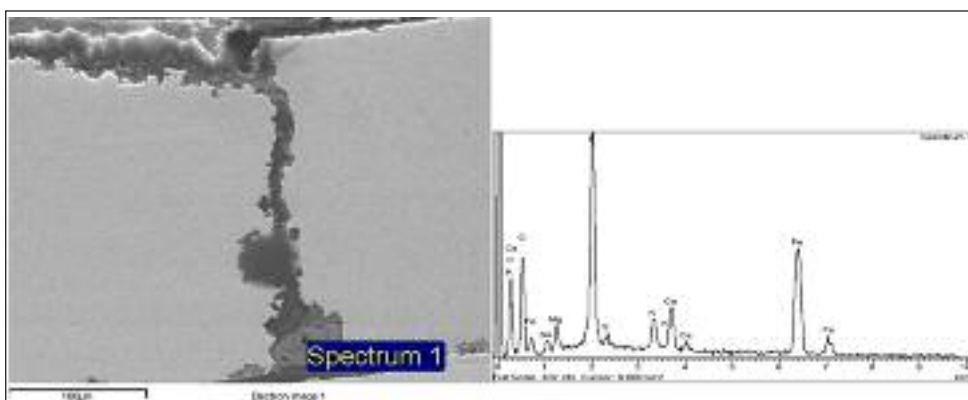
Come mostrato in Fig.8, anche in questo caso, la microanalisi EDX condotta all'interno delle lesioni conferma la massiccia presenza di fosfati frammisti a prodotti di corrosione del ferro, questa volta associati a minori quantità di calcio, zolfo, magnesio, potassio, sodio.

FIG. 8
Spettro EDS ottenuto nella regione interna alle cricche presenti nel Campione B.
 EDS spectrum obtained from the cracks internal regions in Sample B.

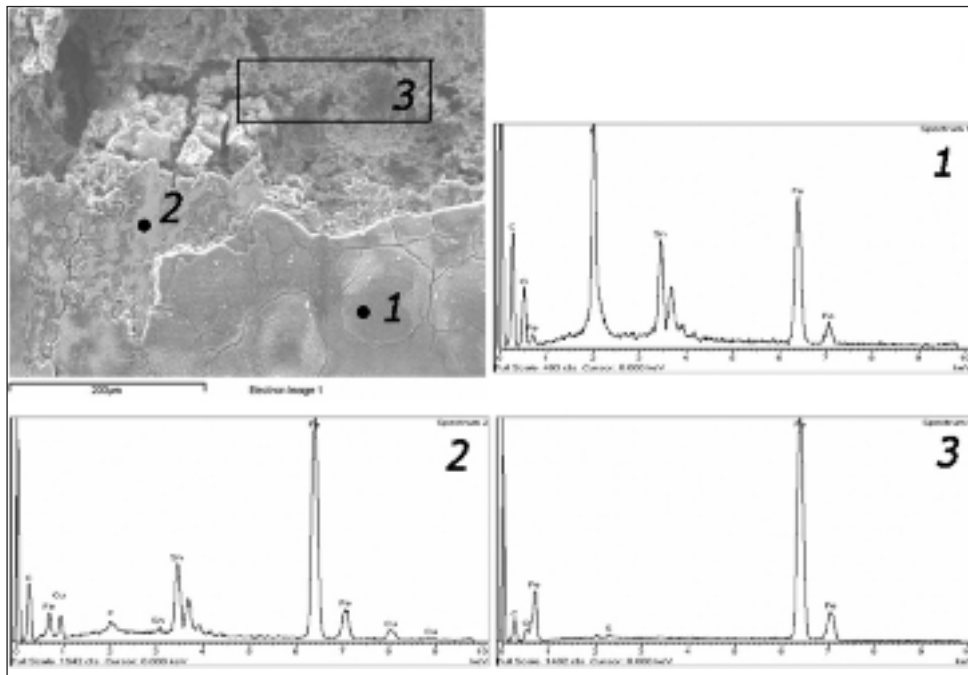
Nelle regioni più lontane dai danneggiamenti (zone denominate 1 in Fig.9) è evidente la presenza di stagno con sopra un deposito di fosfati. A ridosso (zone 2 in Fig.9) è ancora presente lo

Fig. 9
Micrografia SEM e
corrispondenti spettri EDS
delle diverse regioni
presenti in prossimità di un
sito di attacco corrosivo.
 SEM Micrograph and EDS
 spectra obtained from
 different regions close to the
 corrosion damaged area.

stagno, mentre nelle zone denominate 3 in Fig.9, l'attacco localizzato penetra in profondità nell'acciaio. Come noto, la possibilità che si instauri accoppiamento galvanico tra due metalli è assai dipendente dalla conducibilità elettrica della soluzione elettrolitica, nel presente caso elevata. Se lo stagno fosse stato anodico rispetto al ferro, si sarebbe dovuto disciogliere prima che sul ferro si verificasse un attacco profondo e localizzato. Per contro, in questo caso lo stagno sembra aver avuto comportamento catodico rispetto al ferro, stimolando attacchi localizzati.

E' da notare che, in particolare nel campione B, molte di queste cricche si originano da profondi crateri aperti al disotto del ricoprimento protettivo nelle zone di scopertura dallo stagno (vedi Fig.9).

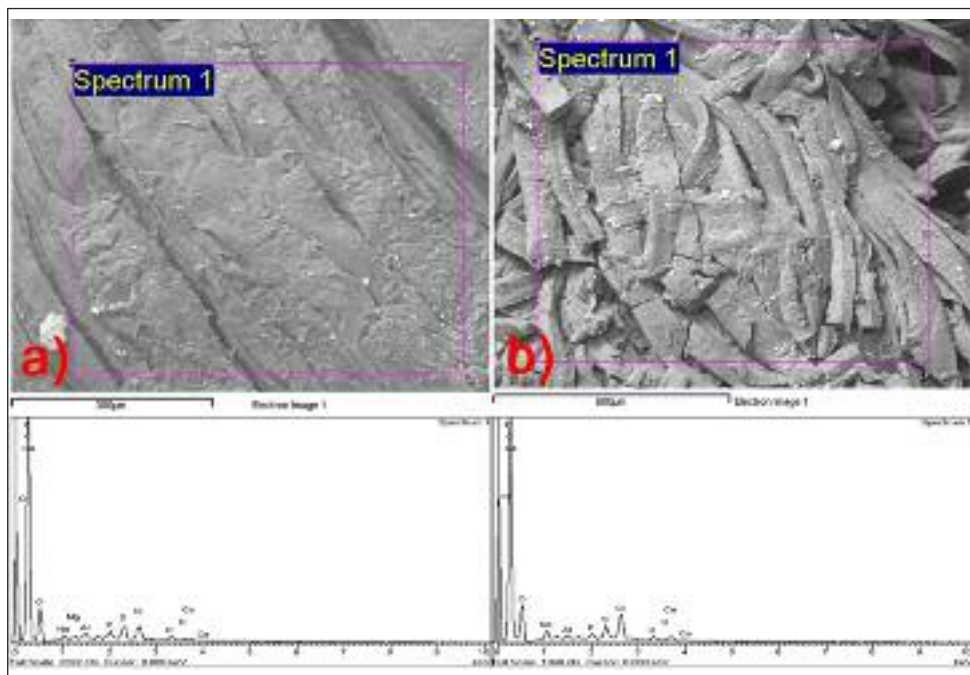
FIG. 10
Micrografie e spettri EDS
delle carni estratte dai
campioni analizzati. a)
Campione A; b) Campione
B.

SEM Micrographs and EDS spectra of tuna meats collected from analysed samples. a) Sample A; b) Sample B, see text.
