FENOMENI DI FRETTING-FATIGUE SU UN CONDUTTORE ELETTRICO

Marco Boniardi, Giorgio Diana, Chiara Tagliabue

Scopo dell'attività di failure analysis qui descritta è identificare la morfologia nonché comprendere la natura e le cause dei fenomeni coinvolti nel cedimento di un conduttore di tipo AAAC (in lega di alluminio 6101), composto da 61 fili (su quattro strati concentrici) appartenente ad una linea ad alta tensione a fascio binato senza ammortizzatori di vibrazione né distanziatori.

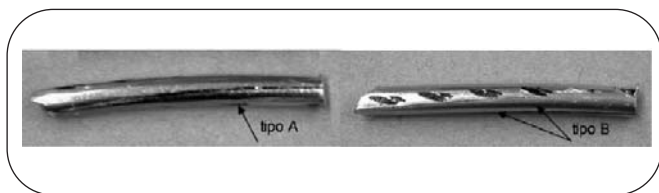
▲
Fig. 7

Le due tipologie di danneggiamento osservate sui fili estratti dalle funi analizzate.

I campioni estratti sono stati sottoposti a macrofrattografia e microfrattografia, mediante osservazione visiva e microscopia elettronica a scansione. Dall'osservazione dei fili danneggiati, si identificano entrambe le tipologie di danneggiamento precedentemente descritte; si evidenziano, infatti, danneggiamenti longitudinali all'asse del filo (Fig. 7.a) e marcature da fretting inclinate di 30° rispetto a tale asse (Fig. 7.b).

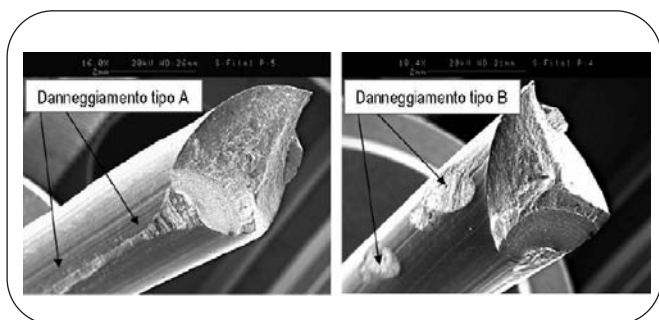
▲
Fig. 8

Esempio di cedimento per fatica di un filo prelevato dalla fune danneggiata; la rottura per fatica è partita dal danneggiamento di tipo A anche se sono presenti entrambe le tipologie di danneggiamento.

Example of fatigue failure of a wire taken from the damaged rope; the fatigue rupture started from a type A damage even if there are both kinds of damage on the wire.

Passando ad un esame a più elevati ingrandimenti, sono state osservate le superfici di frattura dei fili rotti, che presentano segni evidenti di fenomeni di fatica. Si noti che il cedimento vero e proprio per fatica si è innescato prevalentemente da danneggiamenti di tipo A, nonostante i fili presentino entrambi i tipi di danneggiamento (Fig. 8-10). Solo in qualche caso la cricca per fatica si è innescata da un danneggiamento di tipo B (Fig. 11).

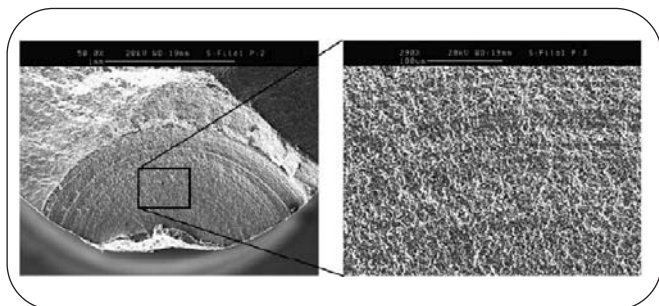
▲
Fig. 9

Osservazioni a maggiore ingrandimento del filo di Figura 8 nella zona di propagazione della cricca a fatica.

Propagation region of the fatigue crack of the wire in figure 8, observations at high magnification.
