PATOLOGIAS NA CONSTRUÇÃO CIVIL: estudo de caso para a Entidade Beneficente

Pathology in construction: case study for the Entidade Beneficente

Camila Hillesheim¹
Luana Alflen Soares¹
Márcia Claudino Veiga¹
Ricardo Floriani¹

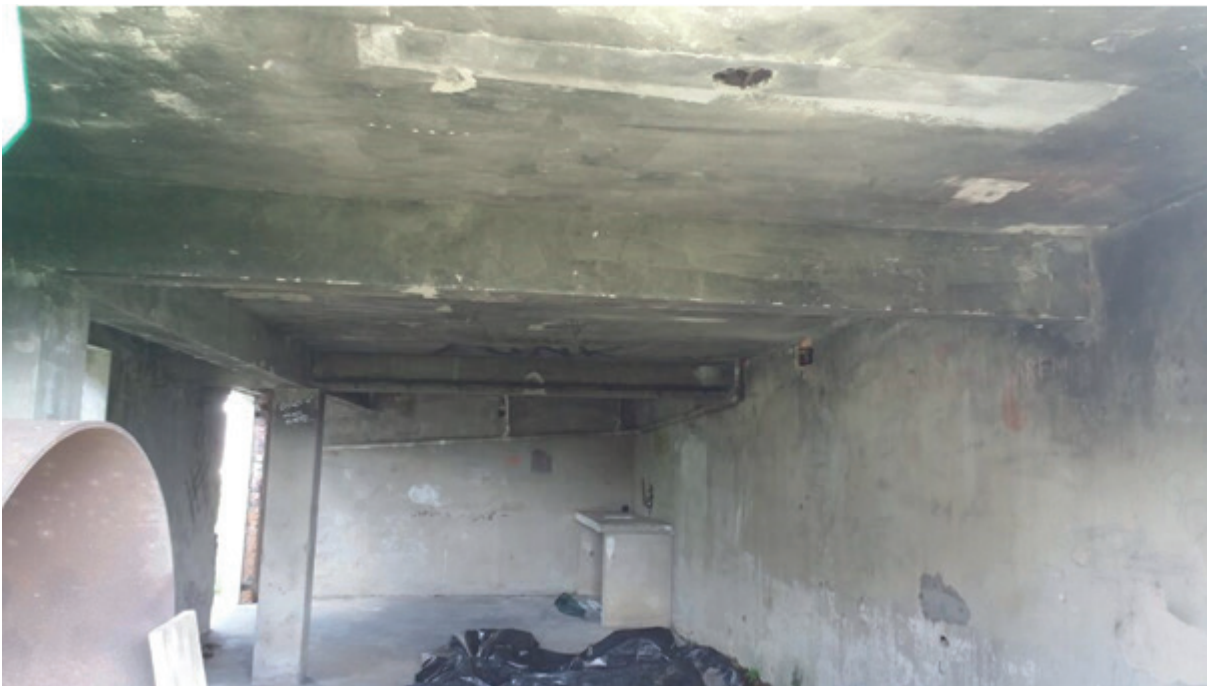
Figura 1. Vista geral do local

Na figura acima, podemos observar que as paredes e piso em geral apresentam manchas de umidade e fungos, e no teto alguns pontos com desprendimento de reboco, deixando armaduras expostas, as quais apresentam corrosão. Trata-se de uma área que está desativada a alguns anos e não vem recebendo manutenção. Para que este ambiente seja recuperado e permaneça em condições de uso, iremos descrever os procedimentos para sua recuperação e para que não ofereça riscos aos ocupantes que por ali circulam.

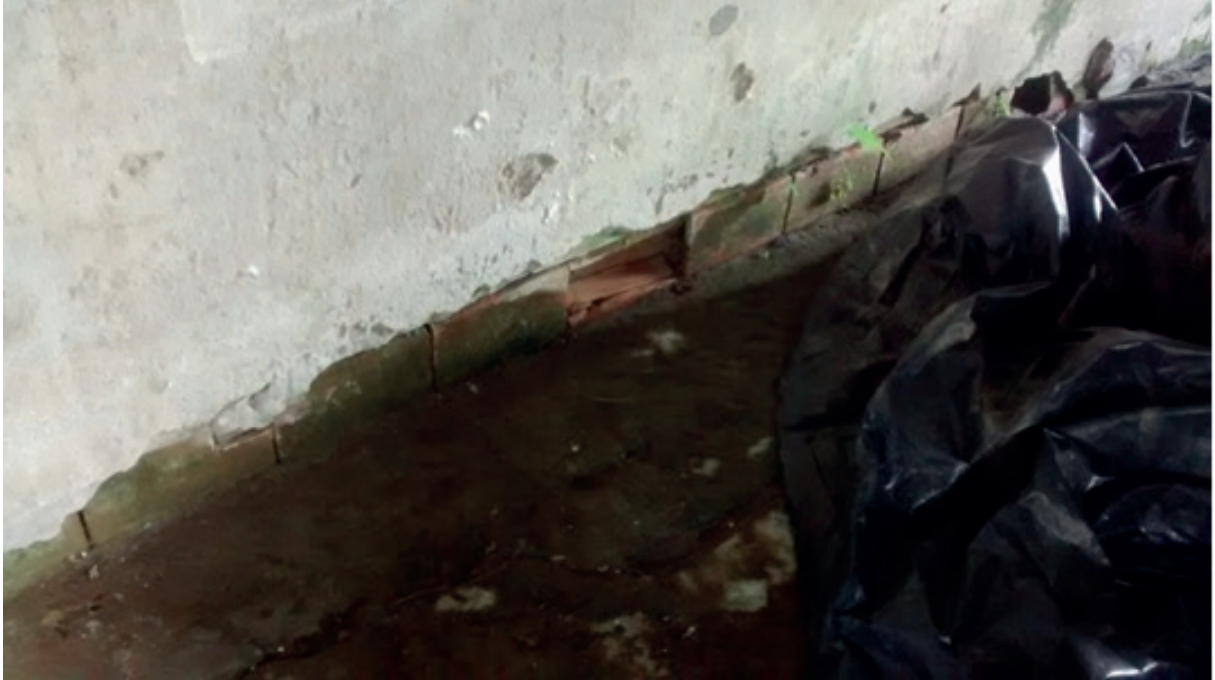
Na figura a seguir podemos observar que algum tipo de infiltração está causando umidade excessiva no piso e vestígio de umidade na parede. Em primeiro lugar iremos identificar o que está causando esta umidade, se é uma infiltração interna ou externa, interna se for o caso de alguma tubulação que tenha se rompido, ou externa se for proveniente de água de chuva.

Figura 2. Piso com infiltração

No caso de infiltração interna, serão tomadas as providências e substituída essa tubulação. No caso de infiltração por agente externo, será executado um dreno na melhor posição possível que atenda a essa necessidade. E também o tratamento adequado para as paredes.

No caso de infiltração externa, podemos realizar o tratamento com drenagem, seguindo as etapas:

1 – Abre-se uma vala, coloca-se o tubo e faz-se um filtro por cima. Se o tubo tiver furos somente num dos lados, coloca-se este lado para baixo.

O tubo deve ser assentado com uma declividade mínima de 2%.

2 – O filtro é feito com uma camada de pedra britada que deve envolver todo o tubo. Podem ser utilizados no lugar de pedra brita seixos rolados ou qualquer outro material granulado.

3 – Sobre a pedra britada coloca-se uma camada de areia. O filtro serve para não deixar a terra (que é fina) entrar no tubo. Se entrar terra, o tubo vai entupir (WATANABE, 2010).

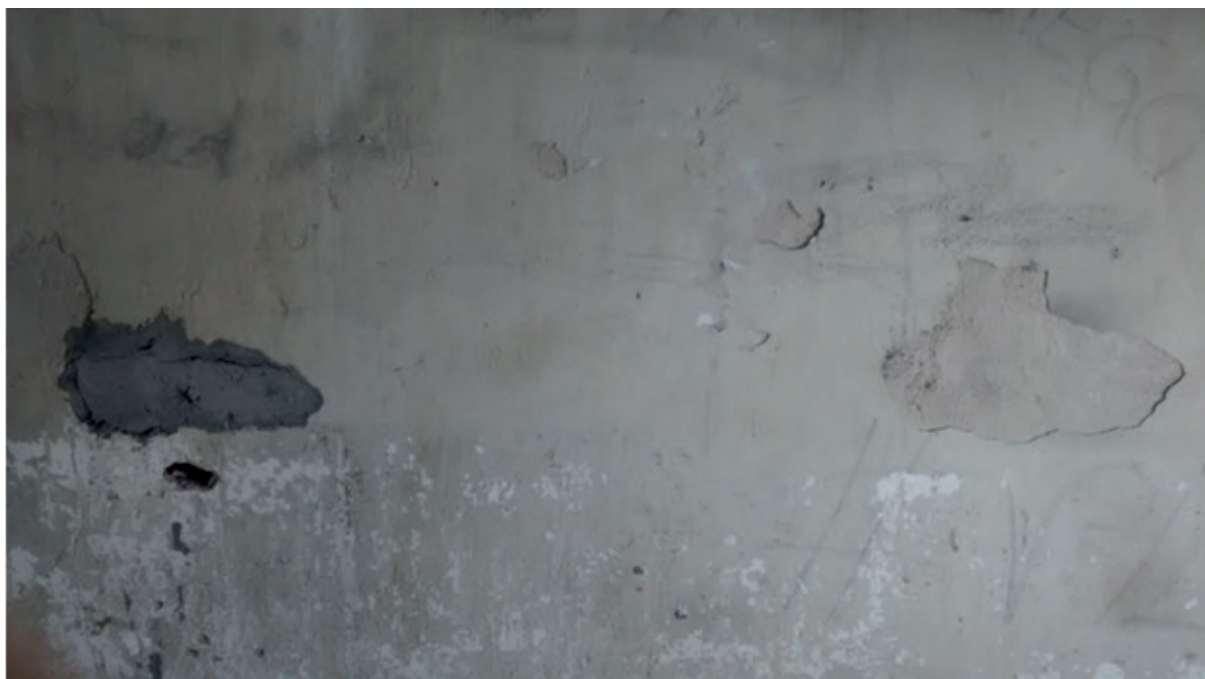
Como podemos observar na Figura 1, de um modo geral a umidade afeta as paredes da construção, assim como é o caso da Figura 4. Baseados nas figuras, sugerimos o mesmo tratamento com um revestimento impermeabilizante para todas as paredes localizada à direita da Figura 1, que por ter contato direto com o talude se torna um local vulnerável à umidade.

Figura 4. Desprendimento de reboco causado por umidade e falta de manutenção

Para tratar a umidade da parede, pode-se realizar um revestimento impermeabilizante, semiflexível, bicomponente (A+B), à base de cimentos especiais, aditivos minerais e polímeros de excelentes características impermeabilizantes. Resistente às altas pressões hidrostáticas, tanto positivas quanto negativas. Resiste até 60 m.c.a. (BRASIL ENGENHARIA, 2014).

Pode ser aplicado sobre superfícies de concreto, alvenaria e argamassa isenta de cal e sem aditivo impermeabilizante. O sucesso da aplicação começa no preparo da superfície. É importante que ela esteja limpa, sem partes soltas e resíduo de óleo ou desmoldantes.

1- Despeje em um balde o componente A (resina). Em seguida, adicione o componente B (pó cinza). Misture – de três a cinco minutos – até obter uma pasta homogênea e sem grumos (grãos).

2- Molhe com água a superfície de aplicação. Depois, com o auxílio de uma trincha, aplique em toda a área desejada – sempre no sentido cruzado e em camadas uniformes. Aguarde de duas a seis horas até secar para dar a segunda e terceira demãos.

3- Pronto, a superfície está protegida contra a umidade e pronta para receber o revestimento (BRASIL ENGENHARIA, 2014).

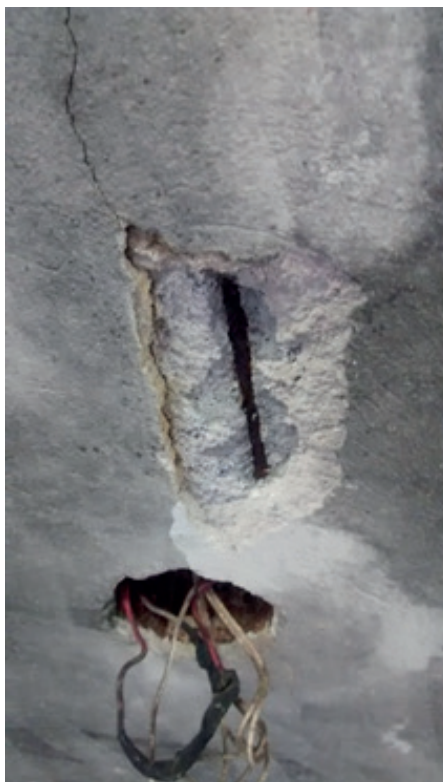
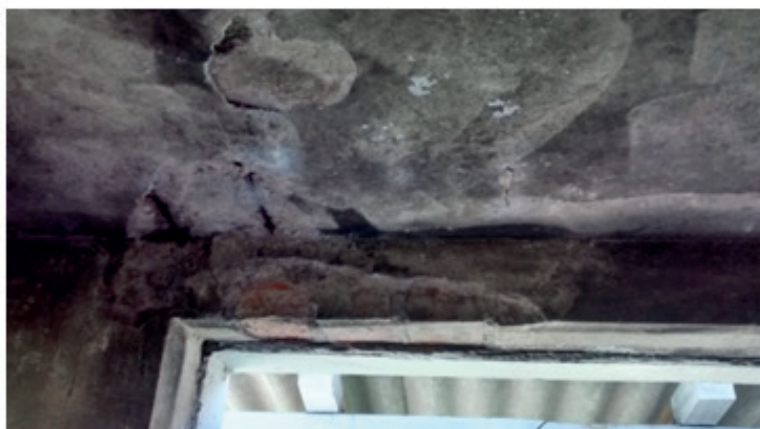
Na construção observamos vários pontos de armaduras expostas e com sinais de corrosão. A figura a seguir apresenta uma fissura na laje seguida de desprendimento de uma placa de concreto, deixando a armadura exposta, provavelmente causada por umidade.

Figura 5. Armadura exposta

Na parte superior temos uma lavanderia, onde deve ser feito um levantamento do destino dado à água utilizada, pois no dia da visita puderam-se observar alguns pontos de uso incorreto dos despejos. Segundo informação, esse fato acontece esporadicamente, somente quando há acúmulo de roupa.

Procedimento para correção de armaduras expostas na laje:

- Limpar a área criando uma superfície aderente. Com um martelo localizar as áreas não aderidas ou deterioradas. Demarcar a área a ser reparada mediante corte mínimo de 0,5 cm de profundidade. Apicoar e eliminar todas as áreas deterioradas ou não aderidas, formando arestas retas.

- Retirar todo o concreto em volta das armaduras corroídas, deixando, no mínimo, 2 cm livres em seu contorno. Inspeccionar a ferragem quanto à redução de área resistente por oxidação. Se a seção da armadura estiver muito deteriorada e com perdas, será necessário substituí-la.

- Se a armadura estiver com uma agressão apenas superficial, limpe a armadura eliminando a ferrugem com uma escova de aço ou jato de areia. Aplicar sobre toda área da armadura, com pincel, uma camada de um produto inibidor de corrosão, evitando manchar o concreto. Deixar secar totalmente, por no mínimo uma hora.

- A superfície deve estar resistente, rugosa, limpa e isenta de partículas soltas, pintura ou óleos que impeçam a aderência do produto.

- Molhar a área a ser recuperada, regulando a absorção de água da base para evitar perda de água da argamassa de recuperação.

- Iniciar a recuperação da área chapando Reparo Estrutural quartzolit e, depois, moldando-a com colher.

- Aplicar em camadas de 0,5 cm a 5 cm no máximo, preenchendo a área a ser recuperada. Compactar as camadas. Para espessuras maiores que 5 cm, fazer em duas camadas, com espaço de tempo entre as camadas de, aproximadamente, 6 horas (WEBER, 2016).

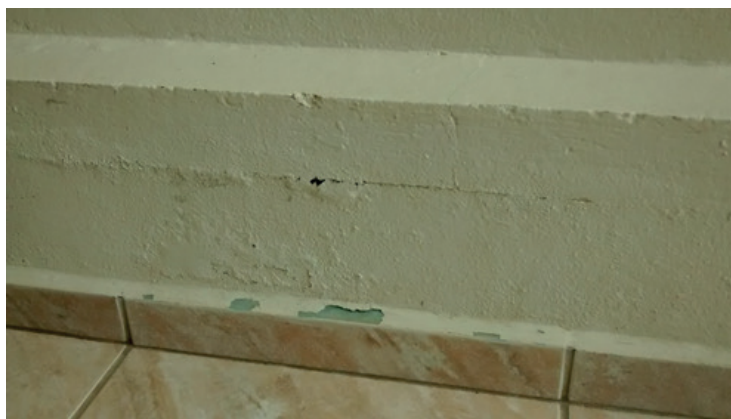
A umidade interior da alvenaria chega à superfície transportando sais, esta água evapora ficando apenas os sais, estes sais se recristalizam formando a eflorescência. Mesmo que as paredes possuem baixa permeabilidade ao vapor d'água, a umidade no interior da parede é eliminada pela sua superfície. (ATLAS, 2016)

Figura 6. Manchas de eflorescência, causadas pela umidade

Uma forma de evitar as eflorescências nas argamassas é a utilização de cimento com baixo teor de hidróxido de cálcio, como exemplo CPIV (pozolânico) ou cimento tipo RS (resistente a sulfatos) caso não for possível utilizar o cimento CPIII (ATLAS, 2016). “A utilização de aditivos redutores de água e uma eficiente cura do concreto (baixa porosidade superficial) também são benéficas, pois proporcionam uma argamassa mais densa, impermeável e de menor porosidade capilar”. (ATLAS, 2016, p. 2).

Para limpeza do local, recomenda-se o uso de ácido sulfâmico ou ácido amidossulfônico. Utilizar uma solução em torno de 5%, tomar cuidado para não ter contato com superfícies metálicas e outras adjacentes. Quando a superfície estiver limpa, lavar todo o local com água em abundância.
