Análisis de falla del eje de un motor eléctrico de una fábrica harinera

Failure Analysis about the Shaft of an Electrical Motor in a Flour Mill

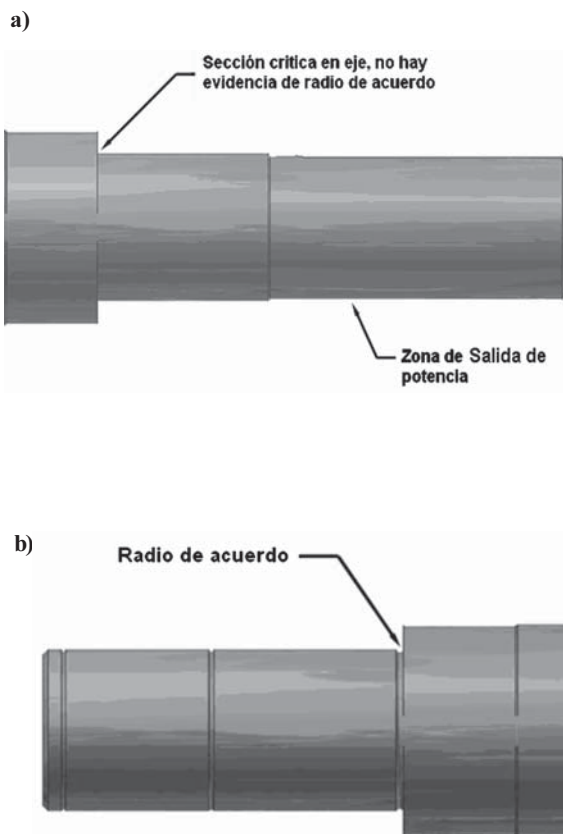
Figura 3. Cambios de sección en el eje (a) sin radio de acuerdo; (b) con radio de acuerdo.

La falla en el eje se presenta en el cambio de sección cercana a la salida de potencia que ocurre en las poleas (figura 3a). Se evidencia que no hay un redondeo o radio de acuerdo, que sirva para disminuir la concentración de esfuerzos en esa zona, lo que sí se presenta en el otro extremo (figura 3b). Por tanto, en la zona que no se tiene este radio hay un mayor concentrador de esfuerzos.

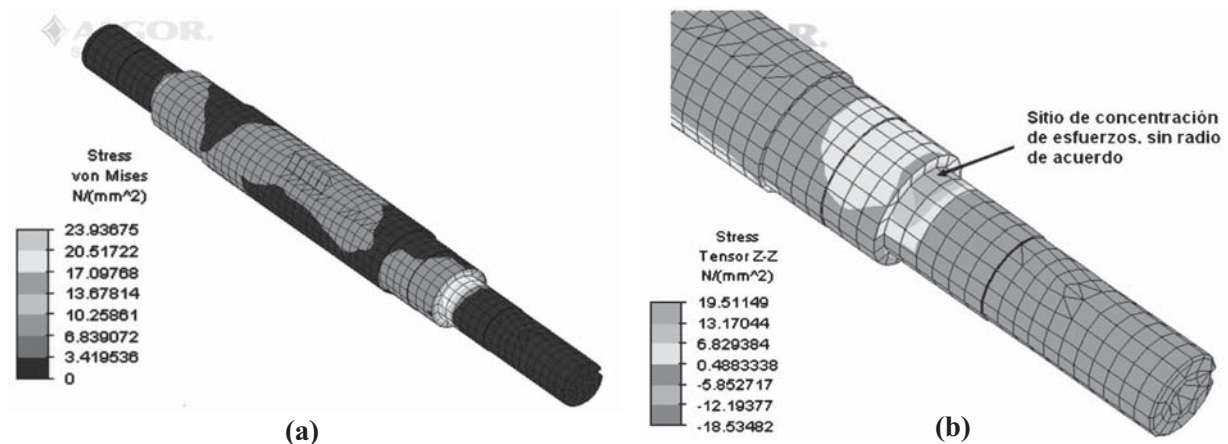
Figura 5. (a) Modelo completo; (b) Modelo especificando zona crítica.

El modelo de elementos finitos es tridimensional, construido con elementos tipo *brick*; posee condiciones de borde tales como empotramiento en la zona de transmisión de potencia, lo cual simula las condiciones de carga del eje en operación. Este modelo se desarrolló y analizó en *ALGOR* (Figura 5a). La figura 5b muestra la alta concentración de esfuerzos en la zona de cambio de sección que no tiene radio de acuerdo para reducir el efecto.

El FS encontrado fue 0,7, lo que indica que la falla en el eje empezó por la acción del mecanismo de falla por fatiga, en poco tiempo de servicio. Este resultado también se verifica mediante los análisis fractográficos.

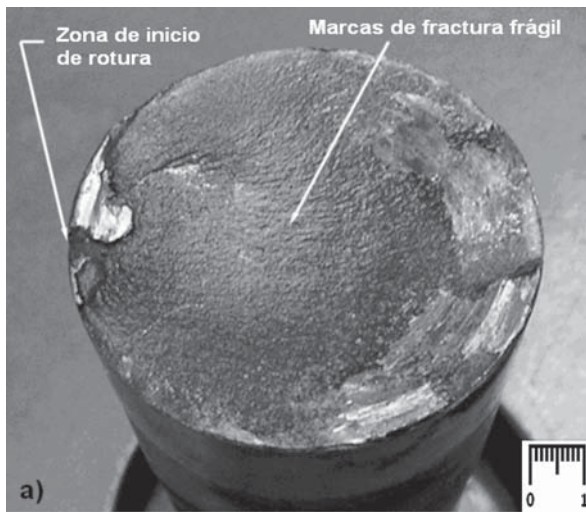
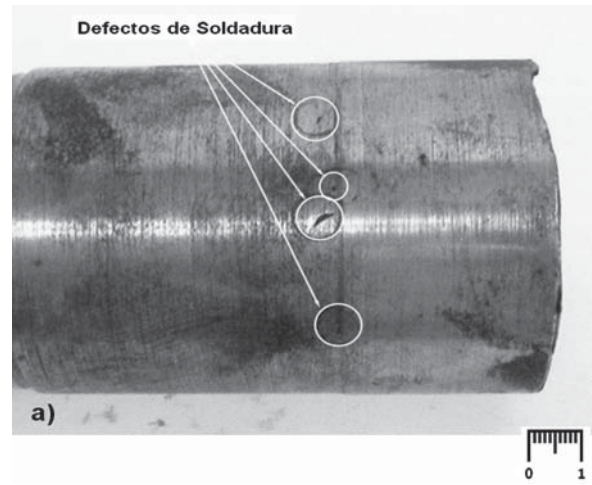
Figura 6. Fotografías en la zona de fractura. (a) Superficie de fractura; (b) cambio de sección en la zona de falla.

En la figura 6a se aprecia la superficie de fractura; en ella se evidencia su inicio y, además, una superficie en la que, al principio, se identifica una pequeña zona de fatiga que ayuda al crecimiento del defecto de soldadura (grieta). El principal mecanismo de falla es frágil, pues se evidencian marcas tipo *chevron* en casi toda la zona de rotura. En la figura 6b se observa el sitio de falla: la rotura del eje en la sección sin radio de acuerdo.

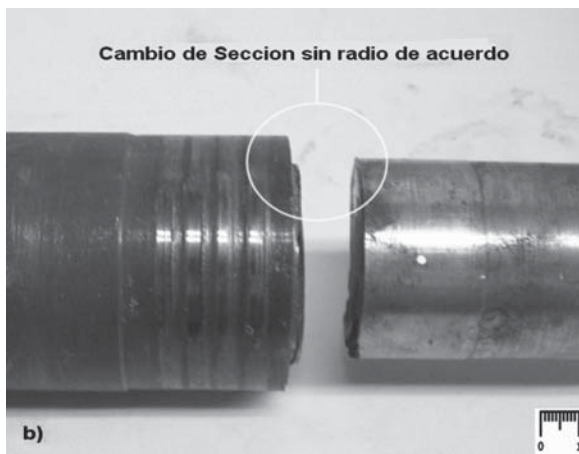
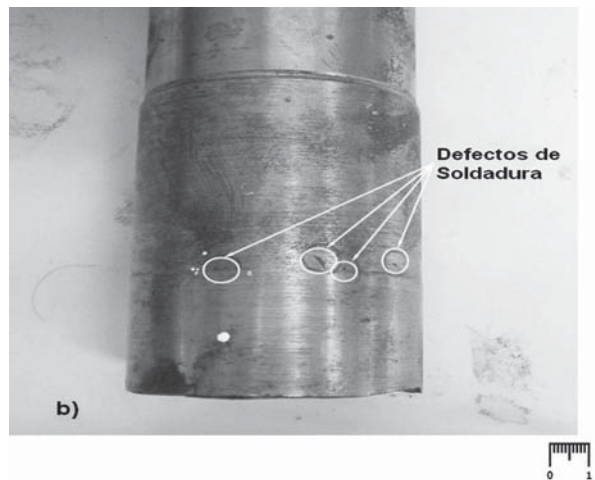
Figura 7. (a) y (b): Defectos de soldadura.

Ocasionalmente, cuando no se ejecuta el procedimiento adecuado, el origen de fallas está en las juntas de soldadura, que con frecuencia ocurren de manera catastrófica [5]. En las figuras 7a y 7b se observa que antes se aplicó soldadura en el eje, pues pueden observarse defectos en su superficie, después de realizar el maquinado. Estos defectos de soldadura pudieron ser causados por falta de fusión e inclusión de escoria, debido a la deficiente operación y falta control en el proceso de soldadura.

El examen micro-estructural muestra que, por ser un acero de medio contenido de carbono, el material requiere de un estricto control en un proceso de soldadura; éste consiste primero en precalentarlo y, luego del proceso de soldadura, aplicar un tratamiento térmico de alivio de tensiones; asimismo, el material de aporte debe ser seleccionado con gran cuidado.

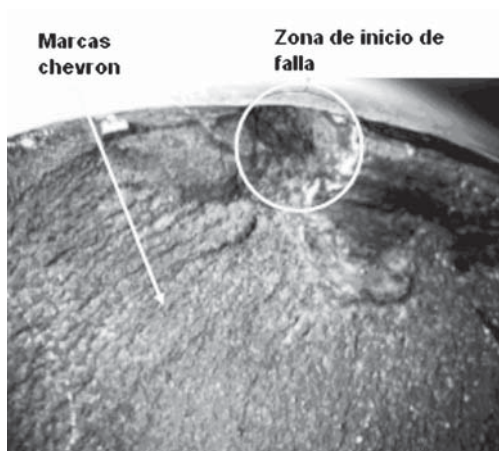
Figura 8. Microscopia en el inicio de la falla.
Aumento de 20X.

Al observar la figura 8 con aumento de 20X se aprecia que existe una iniciación de fisura debido a un defecto de soldadura; ello conduce a una falla por fatiga (pequeña) en el inicio de la rotura que evoluciona como un mecanismo de falla frágil, identificado por las marcas *chevron*, que se dirigen al origen de la falla.

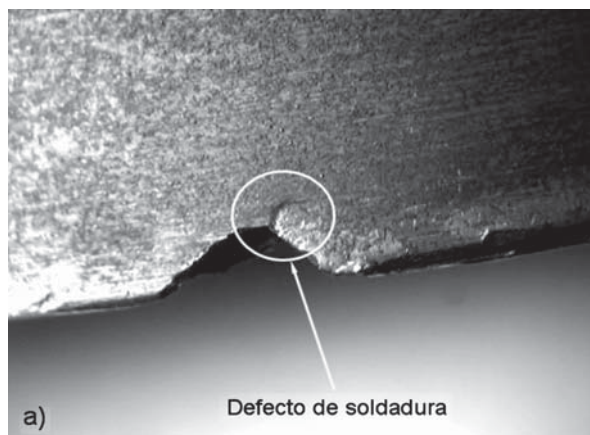
En las figuras 9a y 9b, obtenidas con un aumento de 22X y 23X, respectivamente, se comprobaron las hipótesis formuladas, desde el principio del análisis, que indicaban que el eje se soldó sin ejercer un control adecuado, probablemente con intención de recuperar material; luego se maquinó, sin considerar que debía obtenerse un adecuado acabado superficial, y además dejar un radio de acuerdo en el cambio de sección. De esta manera se creó un concentrador de esfuerzos adicional al cambio de sección del eje.

Figura 9. Micrografías en el inicio de la falla. a) Defecto de soldadura; b) mal acabado superficial cerca del inicio de falla.

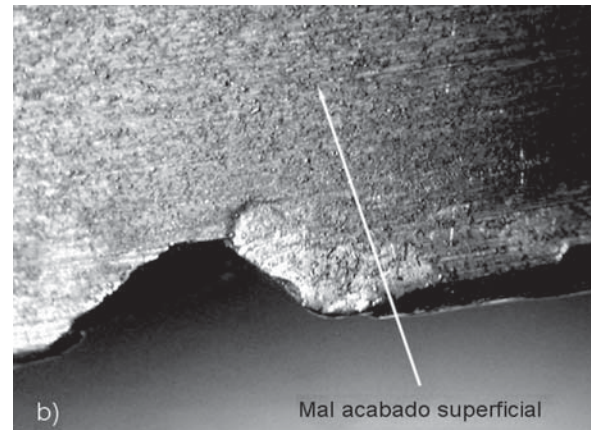
En la figura 9b se observa el mal acabado superficial después del maquinado que se hizo para dar

dimensiones finales al eje. Mediante una prueba de rugosidad del material, el acabado superficial de la zona de falla puede compararse con su contraparte, que tiene el mismo cambio de sección al lado opuesto del eje (original de fabricante). Considerando que se trabaja con una medida estándar Ra de rugosidad (dada en unidades de μm), el examen produjo los siguientes resultados:

- Rugosidad Ra en zona de falla = 1,02 μm
- Rugosidad Ra en zona original de fábrica = 0,45 μm .

Debido a que la rugosidad en la zona fallada es más del doble de la medida en la zona sin falla, se comprueba que se maquinó con descuido para recuperar las dimensiones del eje después de soldar. Vale destacar que para mejorar el acabado superficial se debe maquinar con avances y profundidades bajos y alta velocidad de corte, además de tener una herramienta de corte con un radio de nariz adecuado.

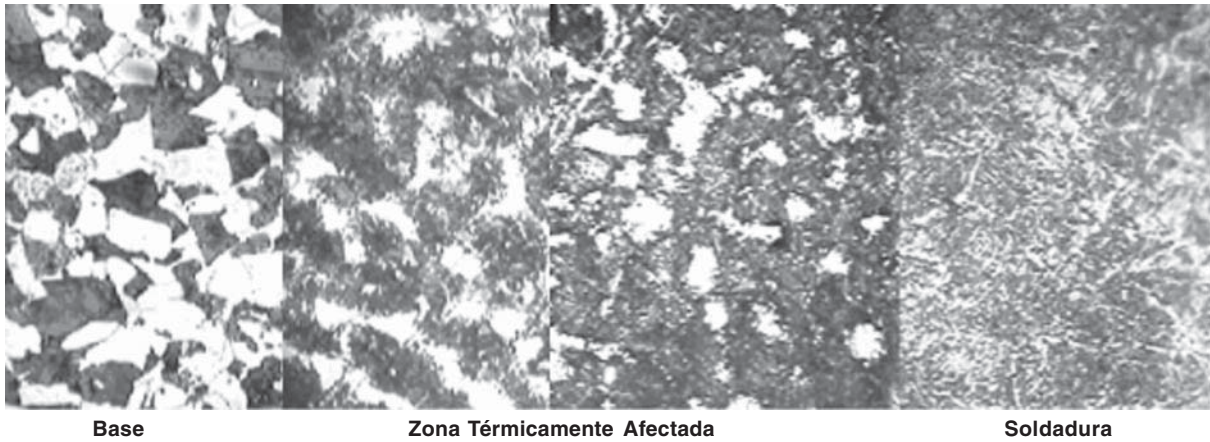
El análisis metalográfico reveló la variación en la microestructura del material del eje en la dirección radial, lo que puede observarse en las figuras 10 y 11. En el metal base (centro del eje) se tiene una

estructura de ferrita y perlita, típica de un acero SAE 1045 (hipoeutectoide). A continuación se encuentra una zona térmicamente afectada en el exterior del eje, con una microestructura típica de soldadura presente cerca de la superficie [5], evidente por un crecimiento dendrítico columnar. La metalografía mostrada en la figura 10 tiene un aumento de 250X, y la figura 11 uno de 400X.

Figura 10. Cambio de la microestructura en el material cercano a la falla. Aumento 250X.

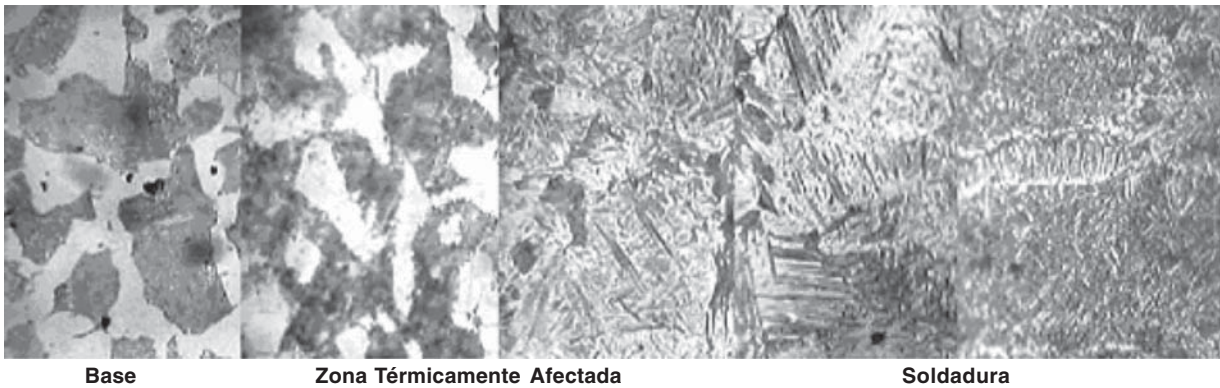
Figura 11. Cambio de la microestructura en el material cercano a la falla. Aumento 400X.

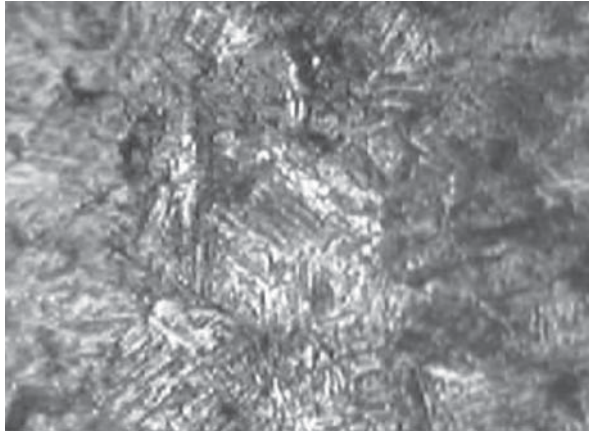
En la zona térmicamente afectada se encontró martensita (fase acicular dura y frágil), la cual es peligrosa en aceros de mediano carbono empleados para fabricar ejes buscando tenacidad (véase figura 12). También se observa comienzo de formación de martensita de temple incompleto, que es una estructura de fragilidad en los aceros [6]

(véase figura 13). Probablemente, dado que el eje no fue tratado térmicamente para aliviar tensiones en la zona soldada, se experimentan esfuerzos residuales que jugaron un papel significativo en el crecimiento de la fisura presente por el defecto de soldadura y, por último, en la falla del eje.

Figura 12. Martensita, aumento 400X.

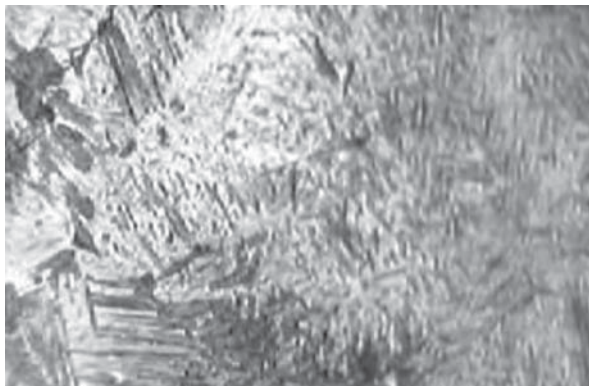
Figura 13. Martensita de temple incompleto, aumento 400x.
