El movimiento en la ejecución de recalces con inyección armada. Análisis de tres casos con movimientos previos

Which is movement in underpinning execution with reinforced injection. Analysis of three cases with previous movements

F. da Casa^(*), E. Echeverría^(*), F. Celis^(*)

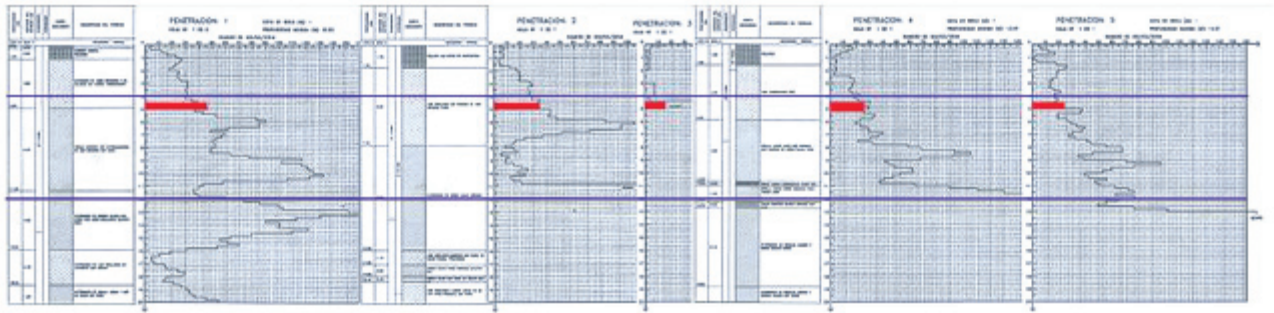
4

La situación general del apoyo de las zapatas es un falso firme, como se puede comprobar en las pruebas geotécnicas realizadas y que se muestran en la Figura 4.

4. Gráficos del comportamiento del terreno. Se indica posición de la cimentación (banda roja), y nivel de firme (banda azul inferior). (Documentación aportada por la comunidad de propietarios)

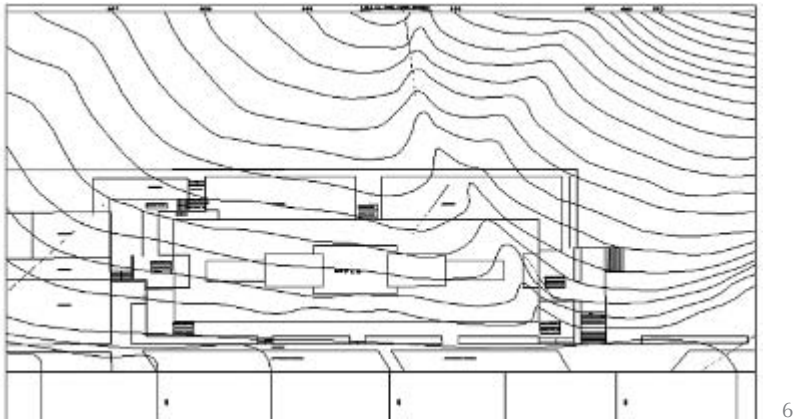
Del análisis sobre la topografía previa a la urbanización del edificio, se determinó la existencia de un antiguo cauce de agua que atravesaba la posición del edificio, coincidiendo con la zona de mayor afección (Figura 6), aspecto que no fue tenido en cuenta a la hora de cimentar originalmente (16).

6. Plano topográfico, donde se puede observar el cauce previo a la urbanización.

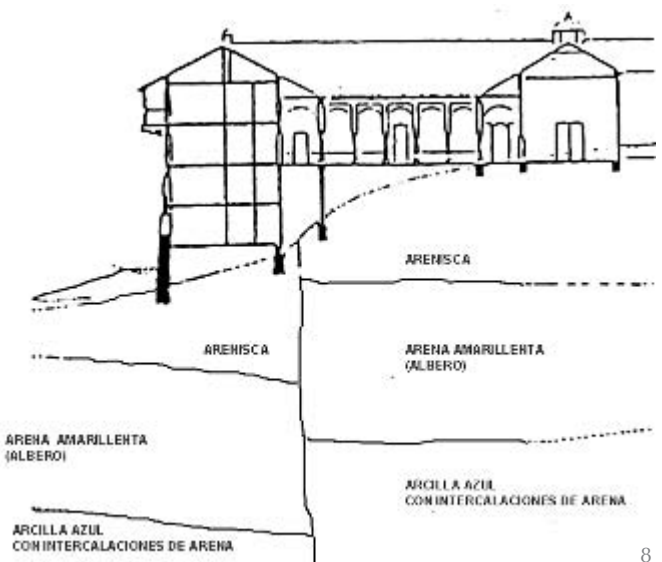
8. Corte estratigráfico, donde se observa el efecto de la falla originada en 1504, y el apoyo diferencial de la cimentación del edificio.

La estratigrafía básica se podría resumir en tres unidades principales, (Figura 8):
