APRENDIENDO A CONSTRUIR UN POBLADO ARGÁRICO. TRABAJOS DE CONSOLIDACIÓN EN PEÑALOSA (BAÑOS DE LA ENCINA, JAÉN)

Learning to build an Argaric settlement. Consolidation works in Peñalosa (Baños de la Encina, Jaén)

AUXILIO MORENO ONORATO*

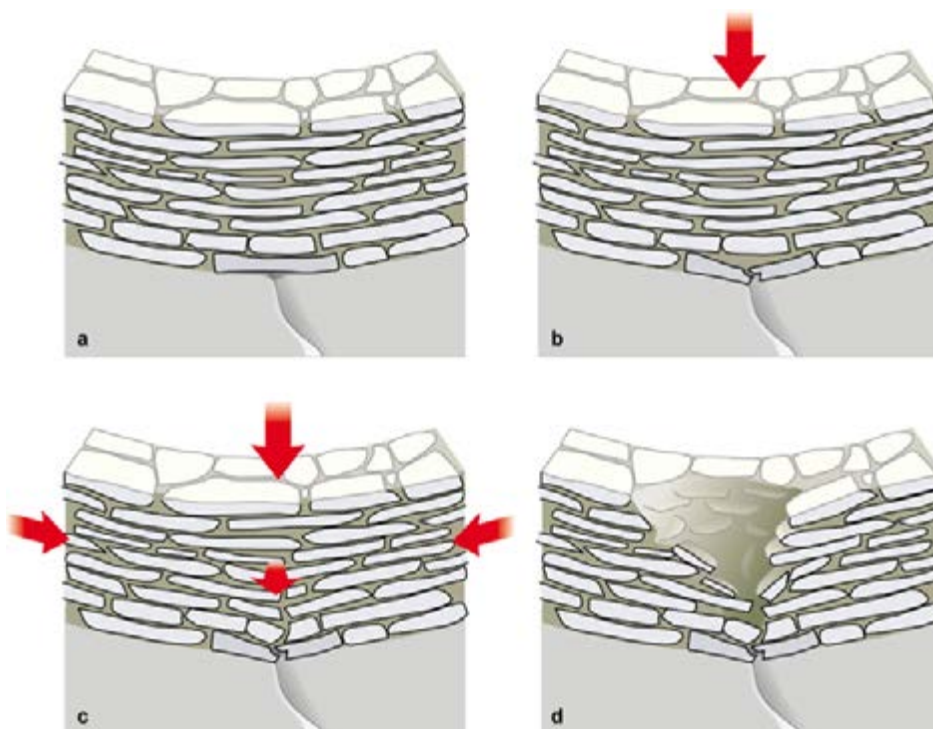
Continuando con los tipos de cimentación que se registran en el yacimiento y estimando las alturas de las diferentes estructuras de muro y del peso que han de soportar sus bases, nos encontramos con anomalías o fallos que justifican los desplomes de muchas de ellas. Por ejemplo, es normal que determinadas de estas estructuras se alcen longitudinalmente sobre el borde de un banco de roca. Hasta ahí todo funciona bien, pero cuando ese banco es atravesado en oblicuo por otro, el muro debería de continuar con otra pizarra dispuesta en el límite entre ambos seguida en sucesivas hiladas de pizarras trabadas, y no con una primera colocada entre ambos bancos, pues estaremos abocados a que se fracture provocando el hundimiento del resto de la estructura como hemos observado en más de una ocasión (frente oeste de la E-9.50 o la E-9.3). En estos casos se detecta el característico vencimiento en uve sobre un punto central al igual que el que se produce al colocar una primera hilada de forma inestable sobre una base no regularizada previamente o cuando la piedra en concreto en donde se produce el fallo no es del todo regular y provoca la inestabilidad de las siguientes (fig. 5).

Fig. 5.—Peñalosa. Secuencia del derrumbe provocado por una cimentación errónea sobre bancos de roca.

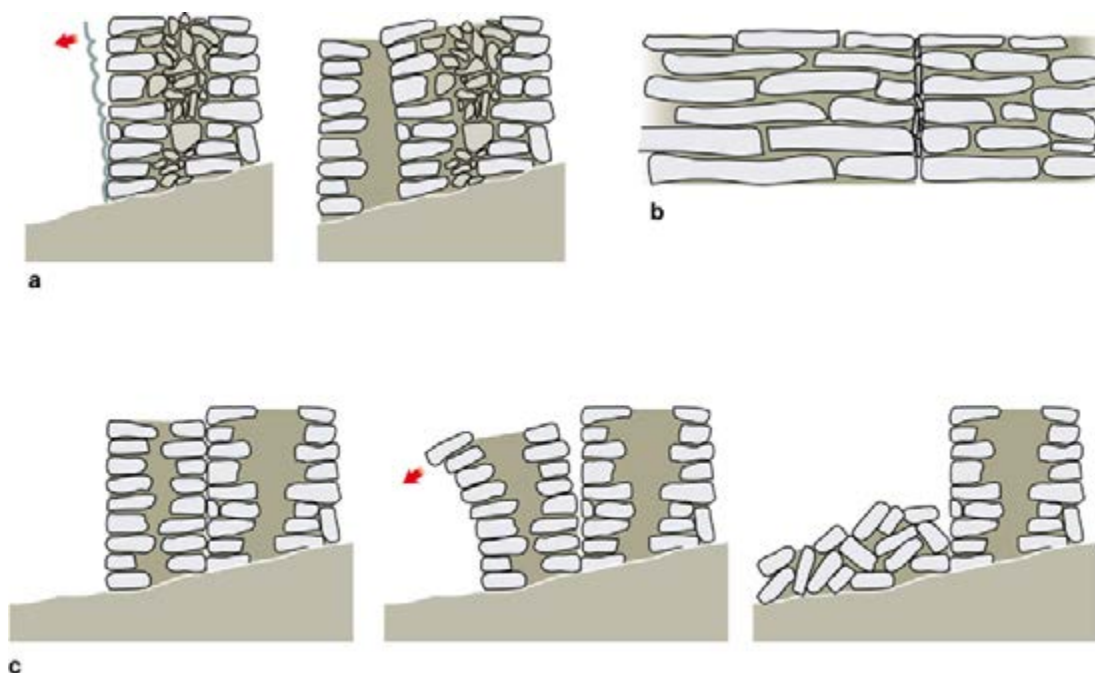
Fig. 6.—Peñalosa. Tipos de reparaciones (a) y adosamientos (b y c).

En la construcción de las mamposterías los maestros de Peñalosa, salvo por las razones ya indicadas, no son muy dados a intercalar, entre las hiladas, esas otras piedras de menor tamaño, sin embargo, cuando lo hacen, éstas se disponen de forma horizontal, siendo escasos los casos en que se colocan verticalmente. La excepción observada entre el tramo de muro E-9.4a y E-9.4b (CEXa), responde a otra cuestión como es el adosamiento de un tramo de muro a otro más antiguo y no a los sistemas de construcción adoptados (fig. 6b). Cuando por cualquier circunstancia, estrechar un vano de acceso por ejemplo, se adosa al original un nuevo cuerpo de mampostería, lo normal es que con el tiempo éste se vaya desplazando hasta desplomarse (CE IXa) (fig. 6c, lám. XV).

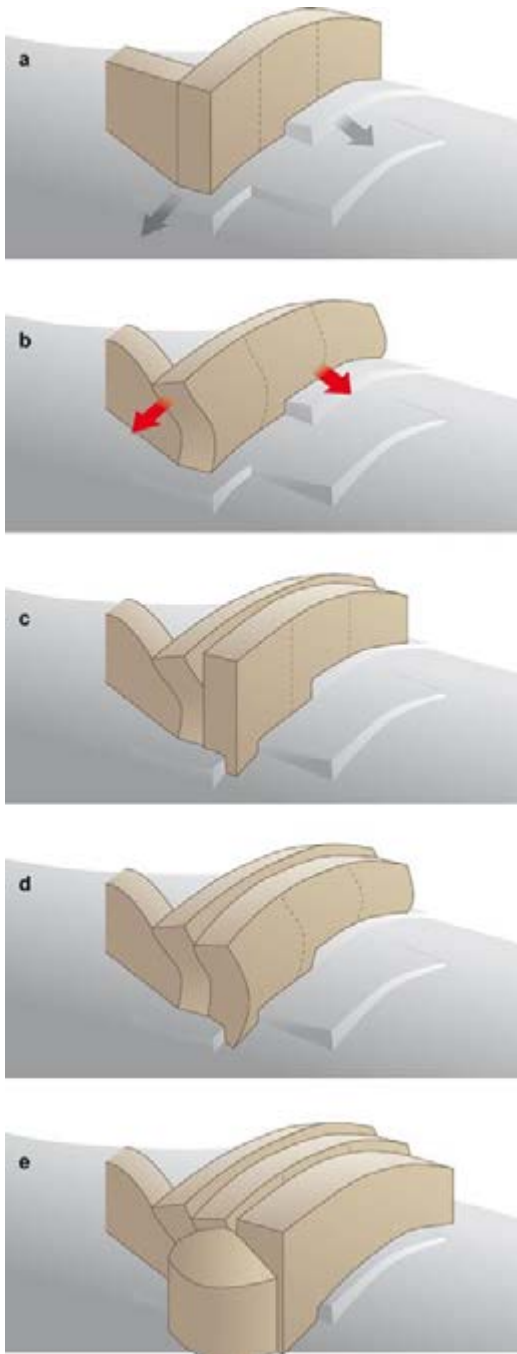
Fig. 9.—Peñalosa. Proceso de construcción y reparación de la muralla sureste mediante adosamientos sucesivos.

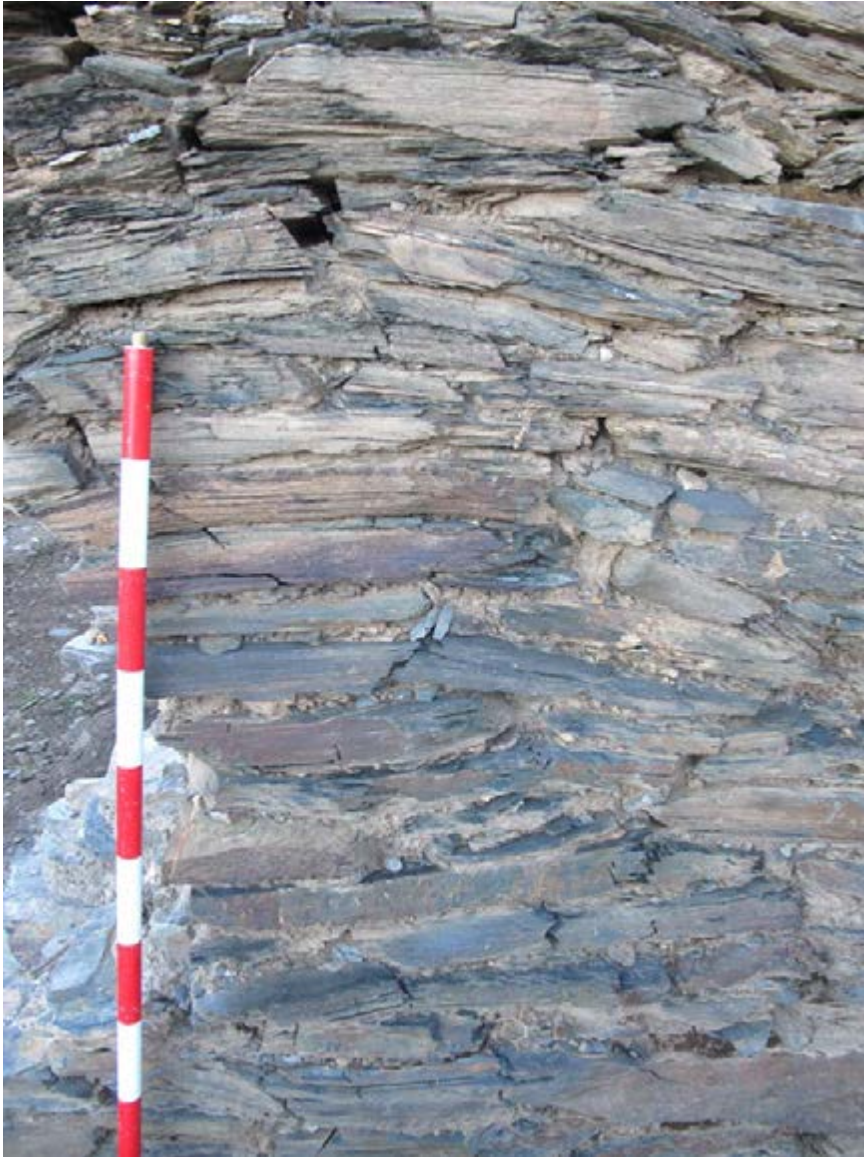
Lám. I.—Pizarras alteradas por el fuego.

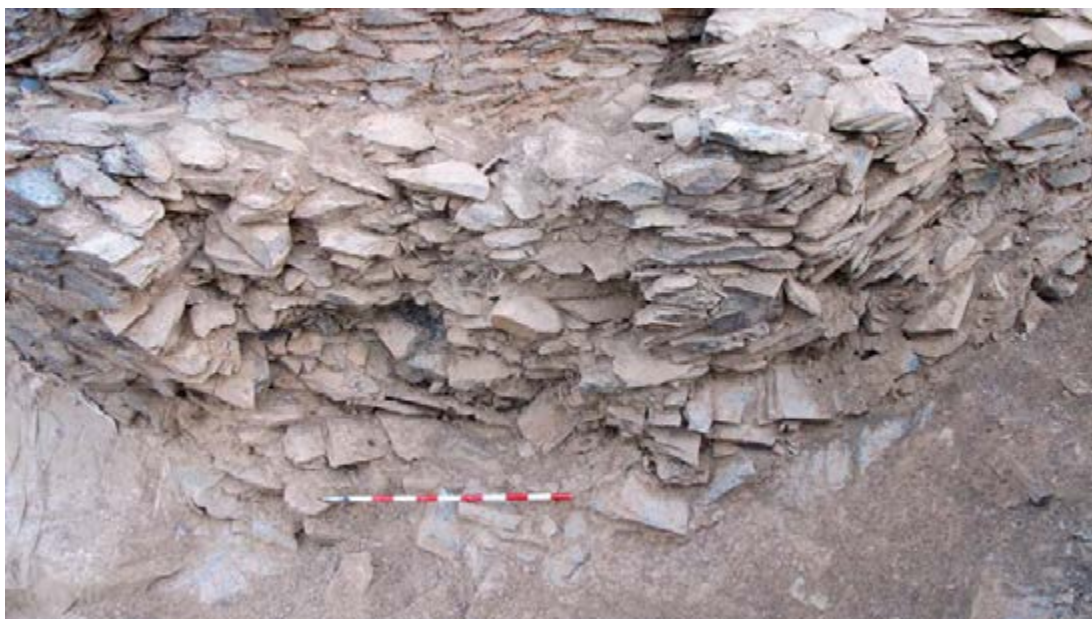
El refuerzo más externo, es decir la E-9.43, presenta a su vez otro en semicírculo (E-49.5) en la zona de máxima pendiente, que se alza igualmente sobre parte de la piedra con cazoletas. En diversos momentos de su uso la muralla original (E-9.2) tuvo que ser reforzada parcialmente (E-49.3) antes del adosamiento del primero de los refuerzos (E-9.1). Posteriormente, y debido posiblemente a fallos puntuales en la estructura, es cuando se renueva el frente original anteponiéndole un refuerzo en semicírculo (E-52.2) (fig. 8).

Lám. V.—E-49.5 antes de su consolidación.

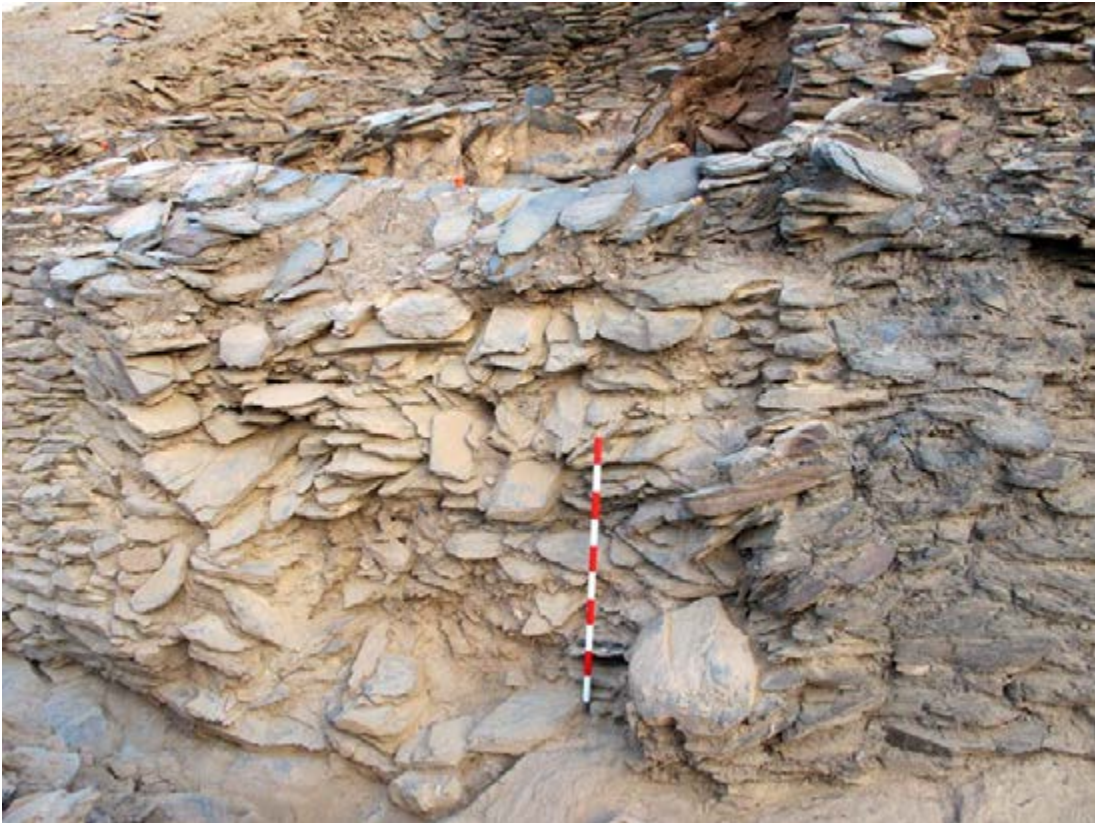
El paso del tiempo deja su huella también en algunos otros tramos de muralla y estructuras de refuerzo (E-50.8, E-52.2) (lám. VII) en la que se observan deterioros puntuales similares a los ya señalados, por lo que hubo que sanearlos y restituirlos posteriormente.

Lám. VII.—E-50.8 antes de su consolidación.

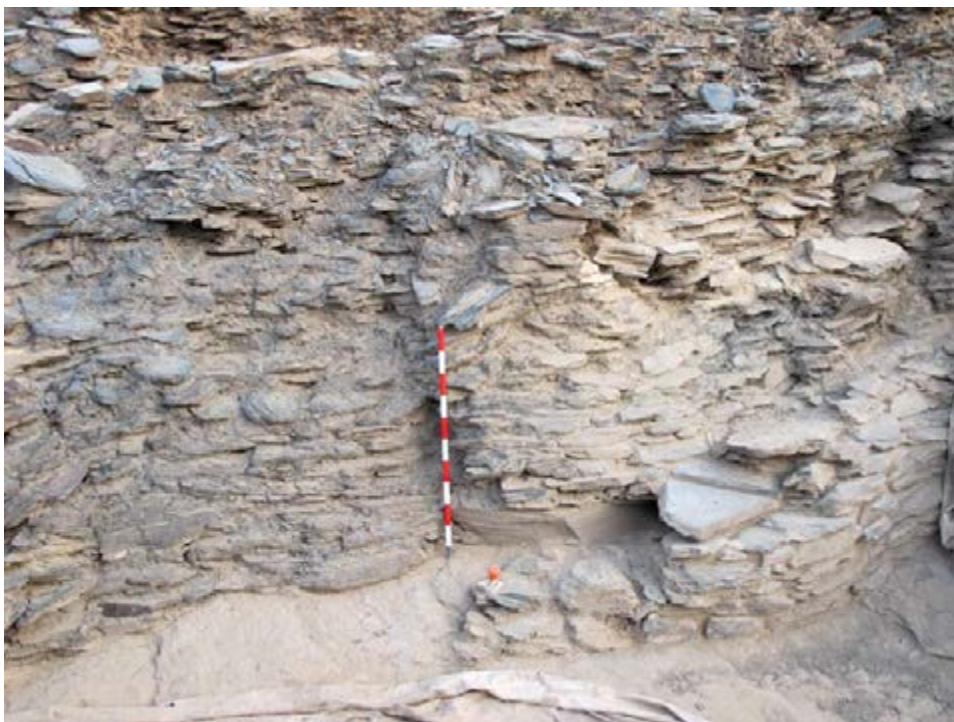
Lám. VIII.—Alteración de las pizarras en el frente sur de la muralla.

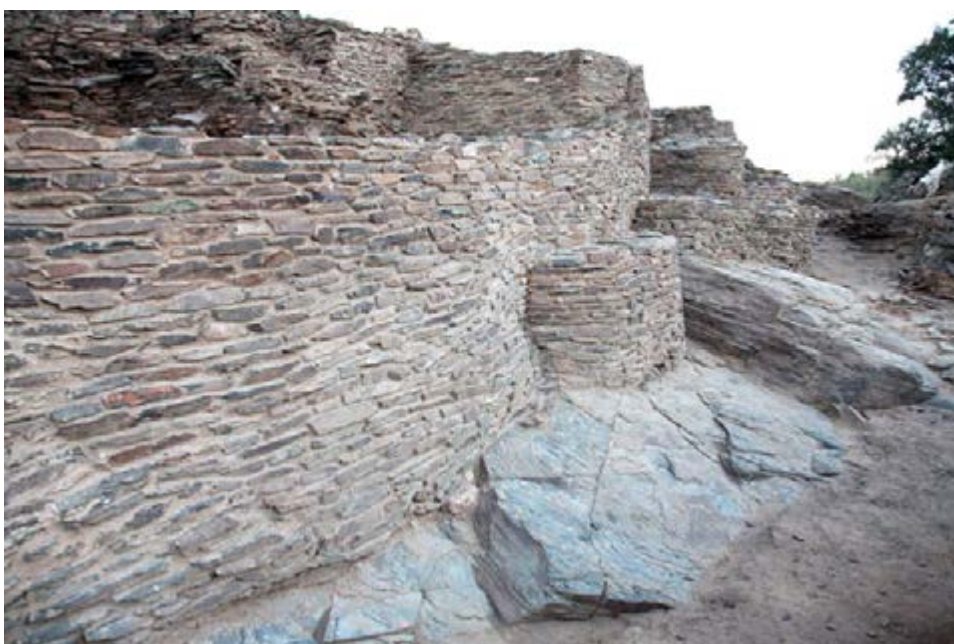
Lám. IX.—Lienzo restaurado de la muralla sur.

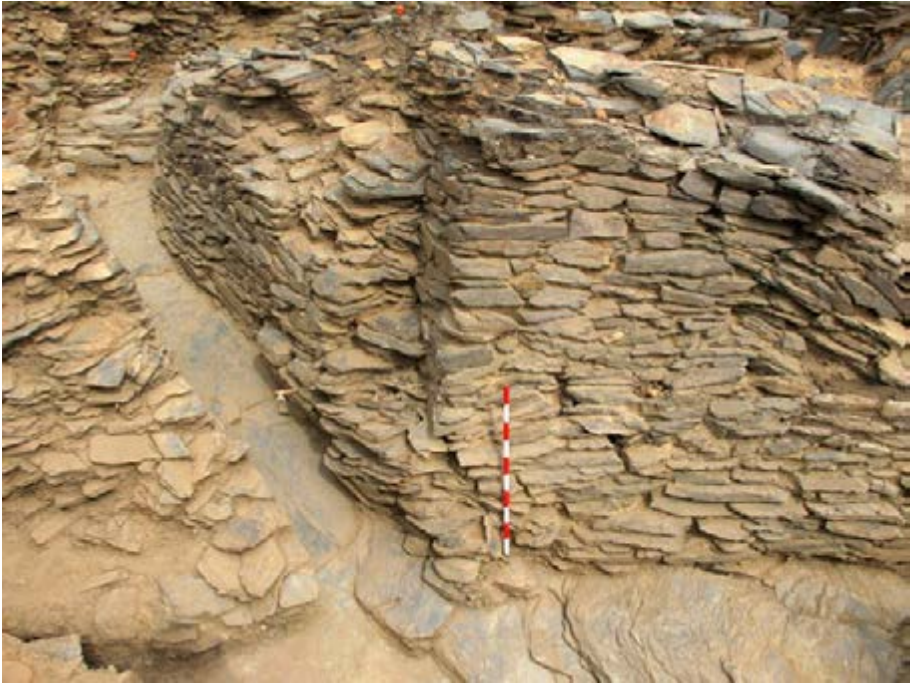
Lám. X.—Puerta sur previa a su consolidación.

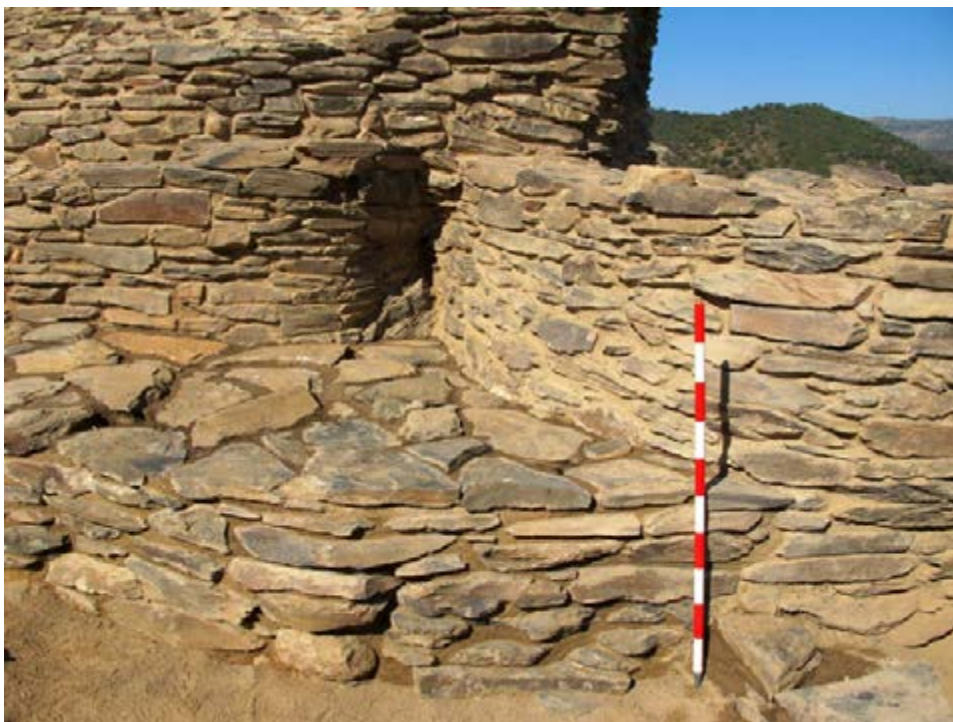
Lám. XII.—Consolidación de las estructuras 9.76 y 9.54.

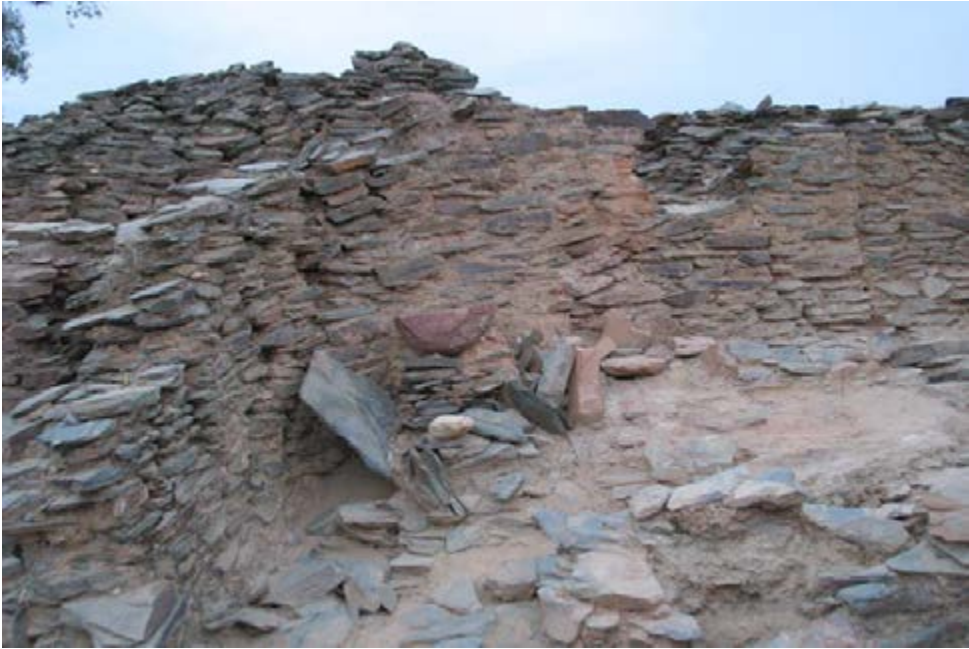
El alzado de este muro hacia el sur (E-9.4c), debido de nuevo a la pendiente sobre la que se cimenta, presentaba una serie de corrimientos y deslizamientos que auguraban una escasa permanencia, por lo que hubo, por una parte, que desmontar en parte aquellas hiladas más perjudicadas para volver a montarla en su vertical, y por otra reforzar las grietas de deslizamiento manteniendo tramos originales (lám. XIV).

Lám. XIV.—Estado de conservación de los muros perimetrales del CE Xa.

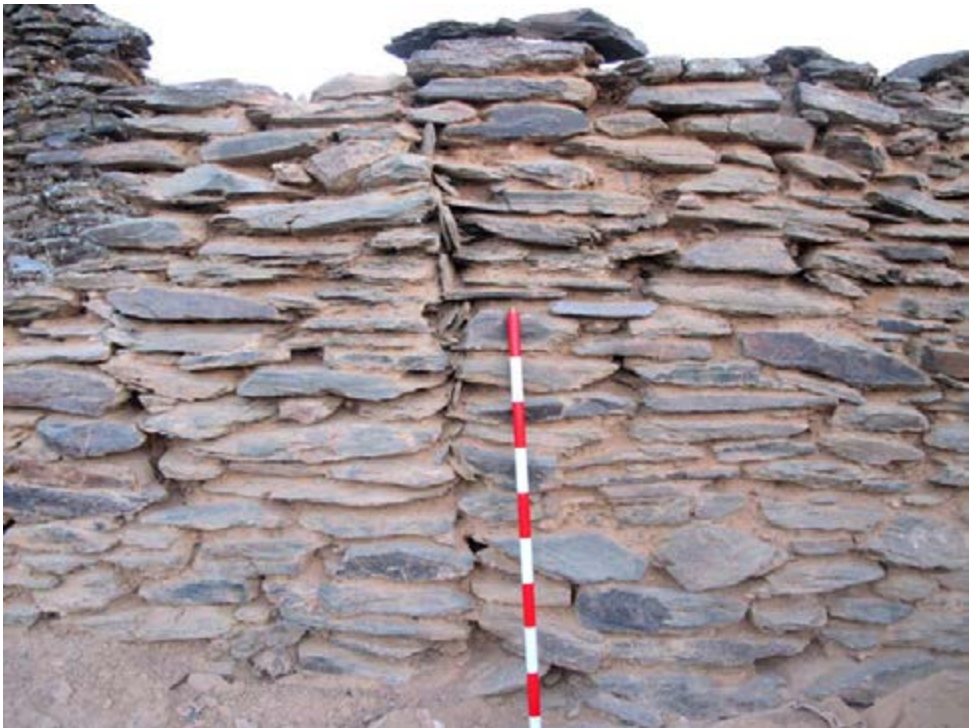
Lám. XV.—CE Xa: cara interna de las estructuras E-9.4a y 9.4b.

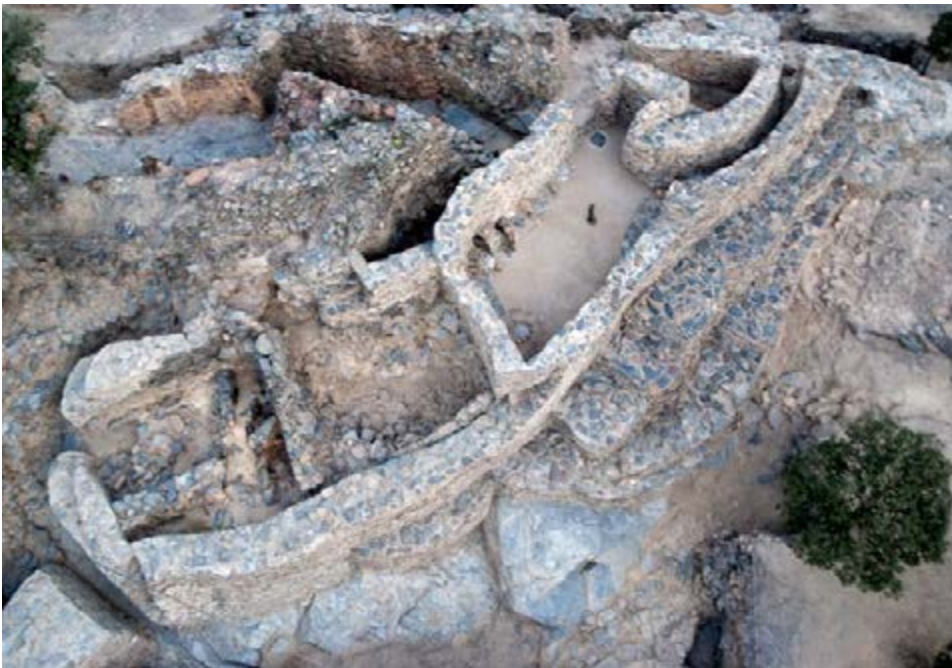
En este espacio doméstico tan solo se ha intervenido a nivel de urgencia en la consolidación y restitución de los muros de cierre norte y oeste, compaginándolas con las labores de excavación. El deterioro observado en la mampostería de los muros perimetrales estaba originado sobre todo por su vulnerabilidad a periodos prolongados a la intemperie, sin los niveles de tierra que la contenían y, como en casos anteriores, a la fuerte pendiente en que se localiza. El muro de cierre occidental (E-50.9), abre el espacio de habitación, mediante un vano, hacia el pasillo que comunica a la entrada principal y otras estancias de habitación (E-50.28), para momentos posteriores estrechar ese vano adosando a uno y otro lado de los muros de cierre norte (E-50.23) y oeste (E-50.31) otras tantas estructuras (lám. XVII).

Lám. XVII.—Vista aérea de la parte consolidada de la acrópolis.
