TÁMARA: SEGUIMIENTO Y DIAGNÓSTICO DE UN MONUMENTO*

(FOLLOW-UP AND DIAGNOSIS OF A MONUMENT: TAMARA)

Arquitectos: Antonio José Más-Guindal Lafarga
Carlos Clemente San Román
Guillermo Cases Tello
José Luis de la Quintana Gordon

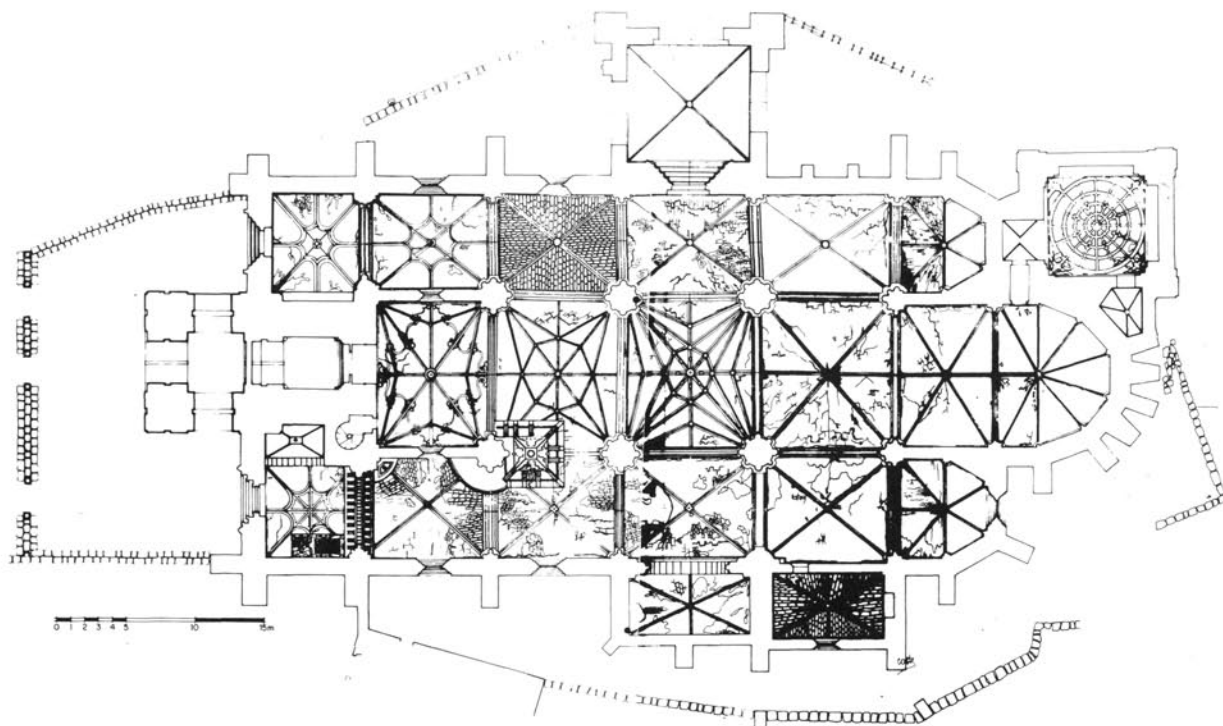
Fig. 4.— Planta de bóvedas. Estado del deterioro en 1985.

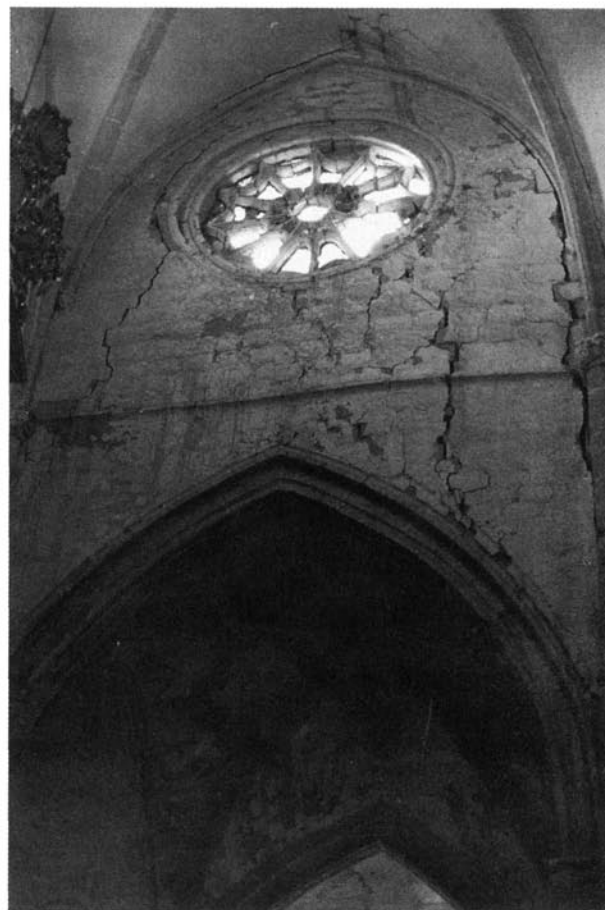
Interior del crucero.
Deterioro del edificio en 1985.

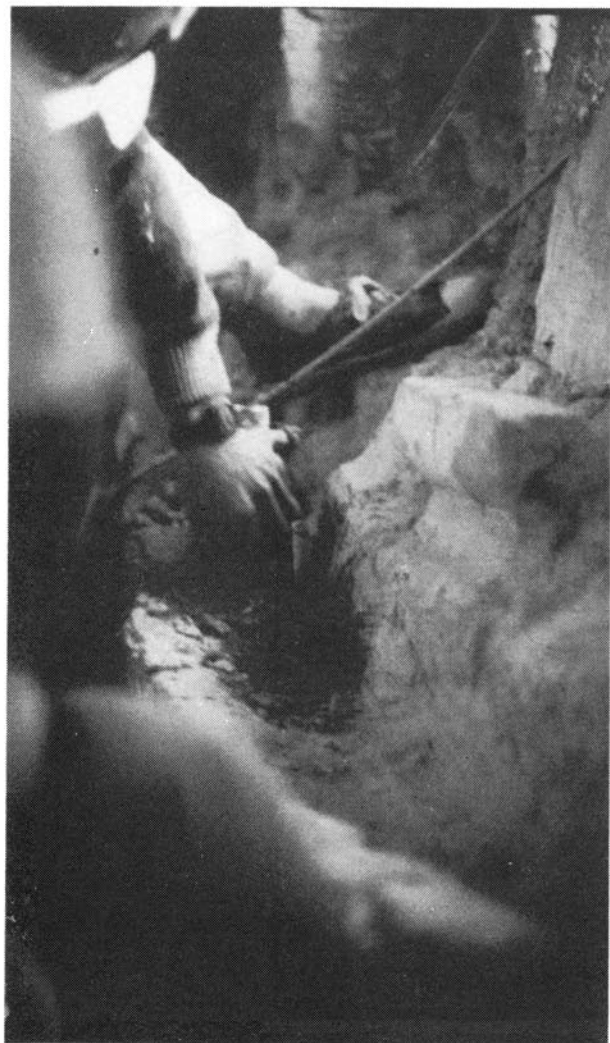
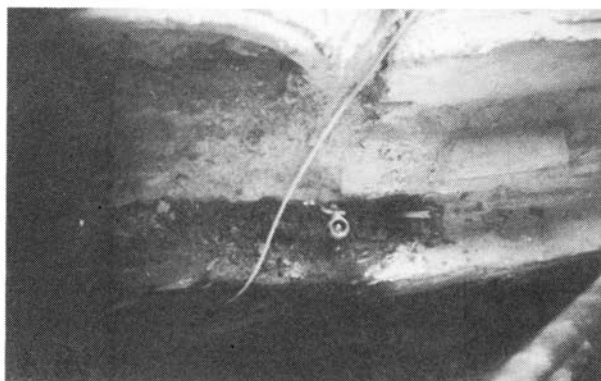
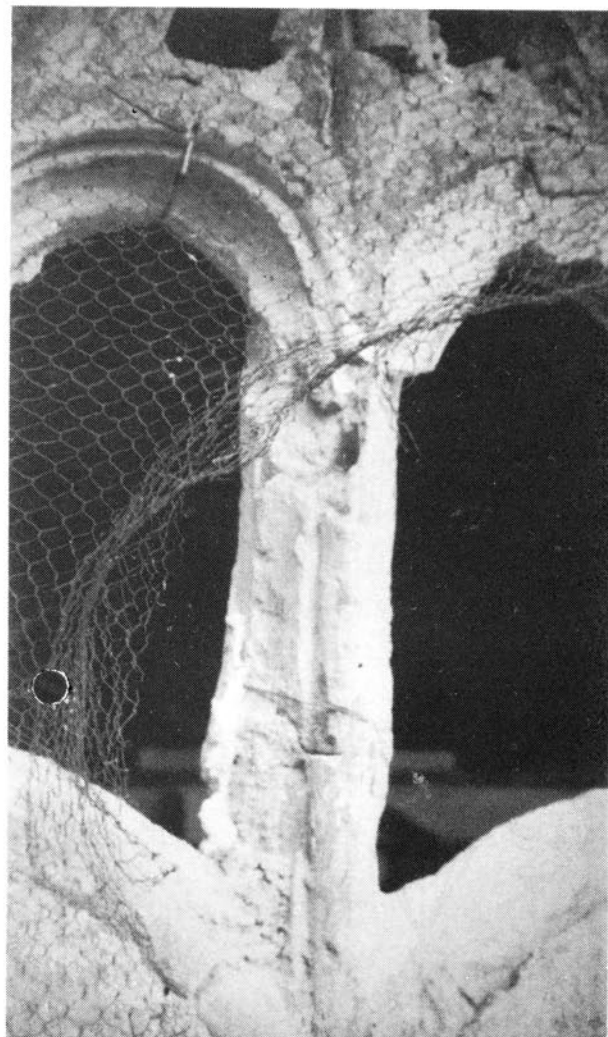
Fig. 13.— Tipología de los refuerzos de cosidos.

En la primera de las acciones se pretendía frenar la rotura generalizada por aplastamiento, debido a la pérdida de resistencia de tímpanos y pilares en la zona del crucero por cambio químico del material de constitución. Para lo cual se procedió a la inmovilización de las claves y arranques de arcos para posterior refuerzo de arcos y pilares, por inyección de lechada sobre intro-

ducción de barras de acero, en la búsqueda de un sistema mecánico paralelo de apoyo (1) (Figs. 13 y 14).

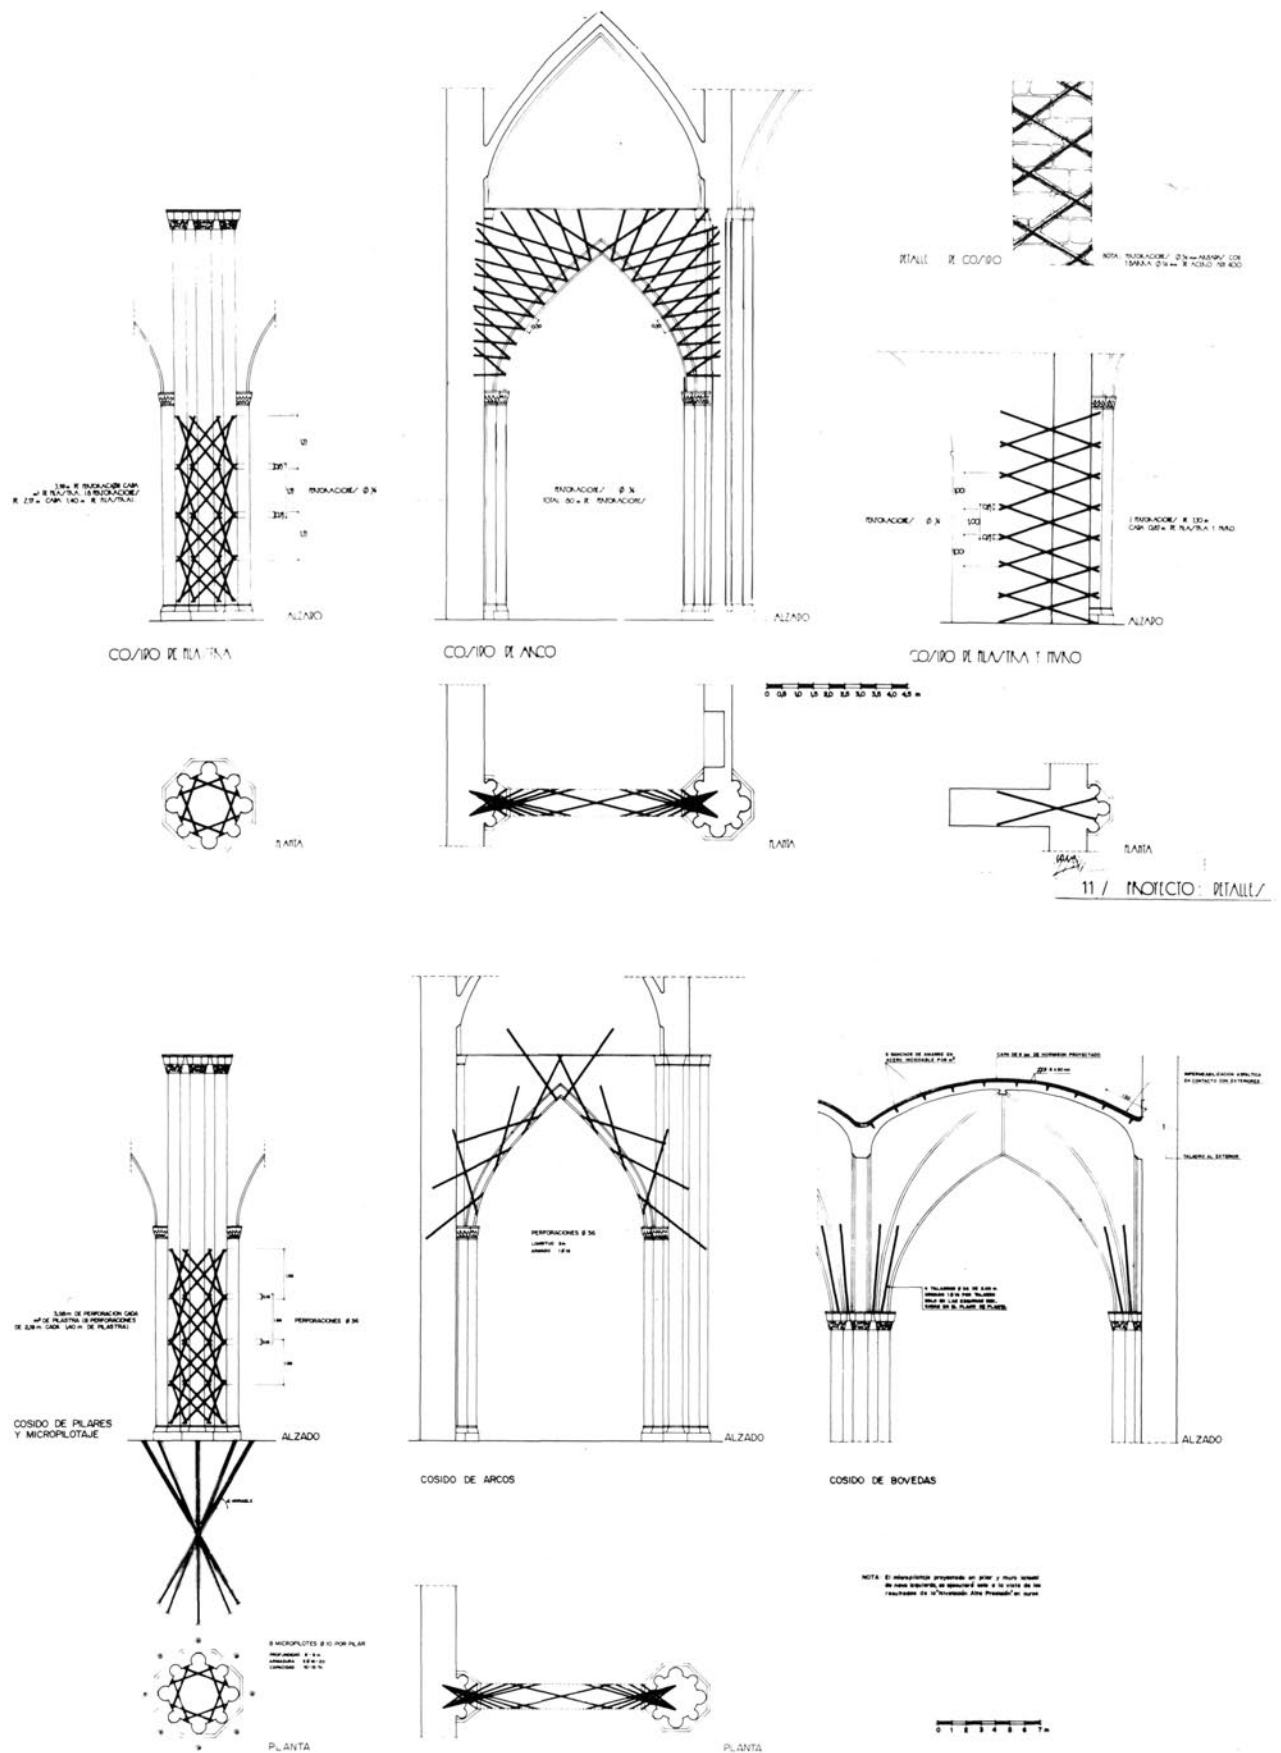
Fig. 14.—Cosidos según los distintos tipos estructurales. Se han aplicado en los elementos imprescindibles de acuerdo con el diagnóstico y análisis patológico constructivo del edificio.

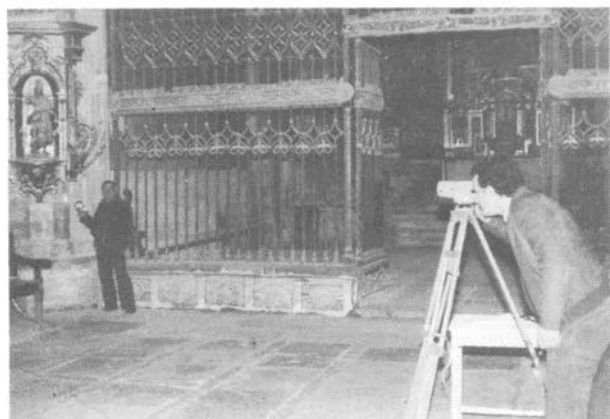
1. Nivelación de alta precisión, sobre las bases de pilares para la determinación cuantitativa de asientos relativos. Este control, no era probable que arrojase valores importantes diferenciales, toda vez que la iglesia había sido recimentada hacia tan sólo tres años, y el ensayo del que se disponía asignaba niveles de arcilla sobreconsolidados.

Fig. 15.—Pilar n.º 6. Nivel de precisión con micrómetro incorporado. Mediciones realizadas por Geocisa.

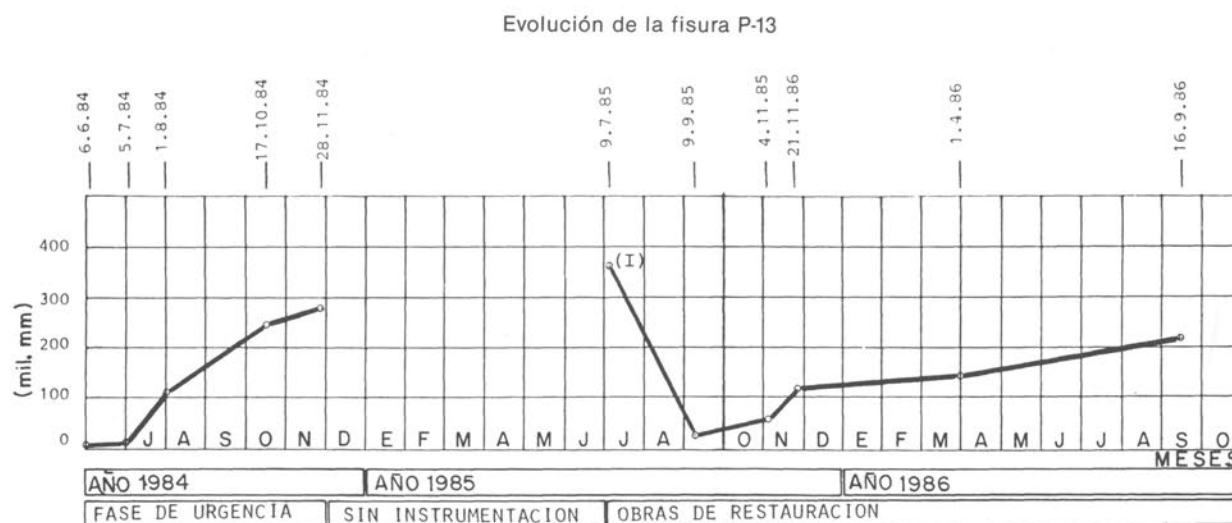
Fig. 16.

Así, el gráfico de la figura 16 recoge una muestra representativa de lo efectuado en otras zonas. La fisura P-13 correspondiente al tímpano del crucero crítico en el proceso de arruinamiento, según el gráfico (Fig. 16), tiene tres fases de interés. Una primera auscultación muestra en la fase de urgencia el crecimiento vertiginoso de su amplitud (año 84 fecha de las actuaciones de urgencia) tras un período de pausa de las obras donde no hay lectura (1.ª mitad del año 85) y después de una lectura de acomodación (indicada con I debido a la inyección) la fisura pasa a estabilizarse hasta nuestros días arrojando lecturas diferenciales comparables al rango de precisión del propio aparato de medida.

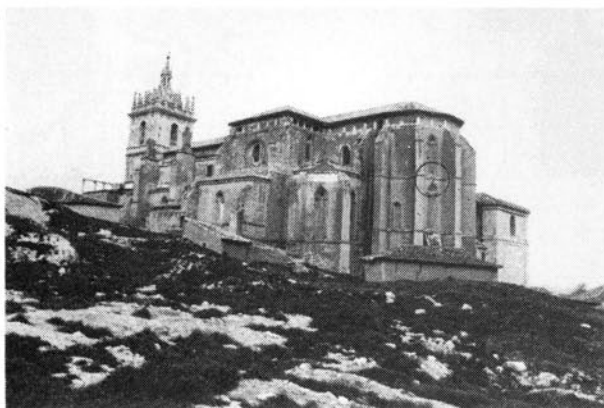
Detalle de fisura.
